伊方発電所 2 号機
充てんポンプ 2 B 点検用フランジ部からの
漏えいについて

平成 23 年 1 月
四国電力株式会社

充てんポンプ2B点検用フランジ部からの漏えいについて

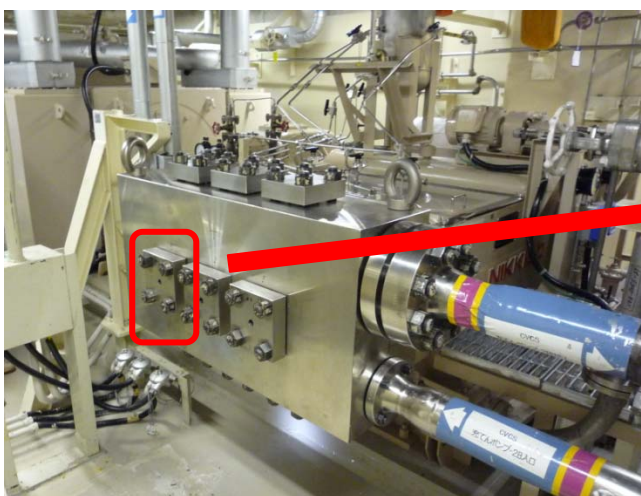
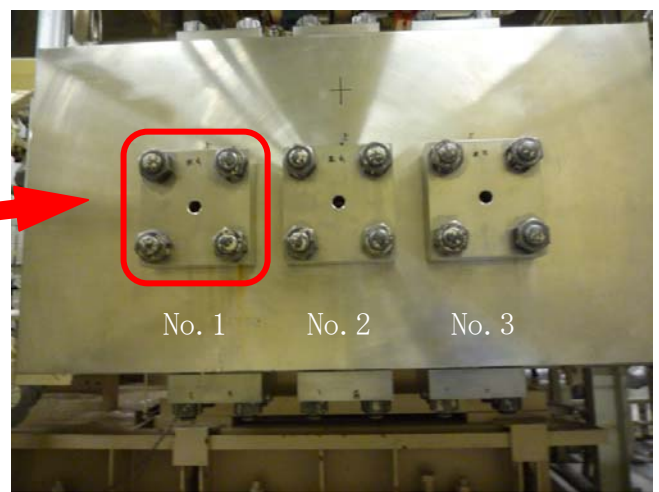
漏えい箇所写真

伊方発電所第2号機は通常運転中のところ、運転中の充てんポンプ2B^{*1}室内において、ポンプ点検用フランジ部（No. 1シリンダ前面側）から1次冷却水が漏えいしていることを運転員が確認した。漏えい量は約120cc（放射能量：約70ベクレル）であり、全量を紙ウエスで回収した。

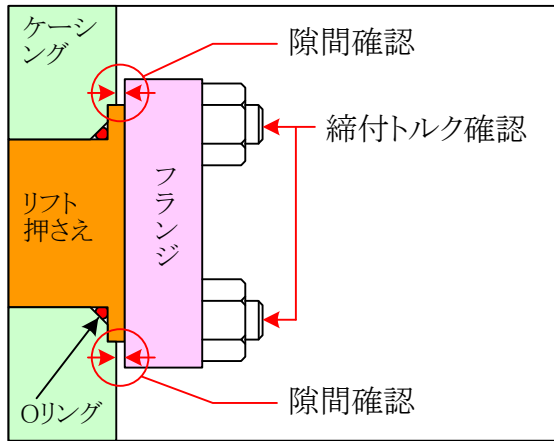
フランジ取付状態確認部位

当該フランジ部を含む11箇所について分解前に点検した結果、フランジとポンプケーシングの合わせ面の隙間は均等であり、取り付け状態は正常であった。また、締め付けボルトを規定トルク（245 Nm[メーカ設定値]）で確認締めを行った結果、緩みは確認されなかった。

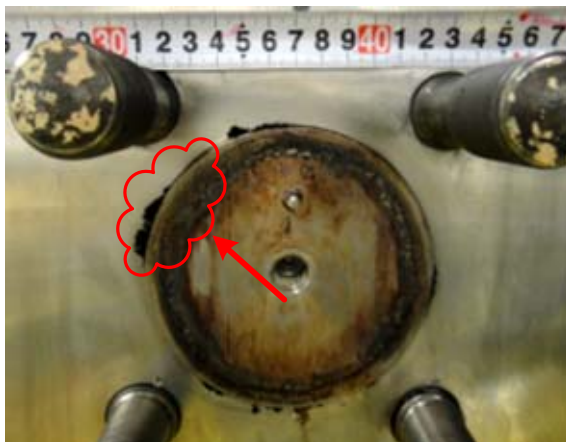
- ・当該フランジ部を含む11箇所についてフランジを取り外し、状態を確認した結果、前面側の3箇所においてリフト押さえとポンプケーシングの隙間から、Oリングがはみ出していることを確認した。
- ・Oリングを取り外し、外観を調査した結果、前面側の3箇所に装着していたOリングの表面全体に荒れが見られ、外周部の一部に損傷が認められた。
- ・Oリングは、設計どおりの仕様であることを検査記録により確認した。

Oリングのはみ出し

- (1) 充てんポンプ2A、2B、2Cについて当該フランジ部を含む全てのOリングの取り替えを実施し、復旧後、漏えいのないことを確認した。
- (2) Oリングのはみ出し事象は運転時間に起因していることから、充てんポンプ2A、2B、2Cについて、点検周期（Oリングの取替周期）を1回/3運転サイクルから、1回/1.5運転サイクルに短縮する。また、充てんポンプ2Bについては、次回の第23回定検時に当該フランジ部の分解点検を行い、Oリングの状態を確認する。
- (3) 充てんポンプ2A、2B、2Cのフランジ部（前面側）について、ボルトの締付トルクを座面の摩擦等による締付力のばらつきが生じても十分な締付力（約23.3t）が得られる345Nmとするよう作業要領書の改正を行い、当該フランジ部を345Nmで締め付けた。なお、345Nmで締め付けてもボルト等の部材強度には十分な余裕があることを確認している。

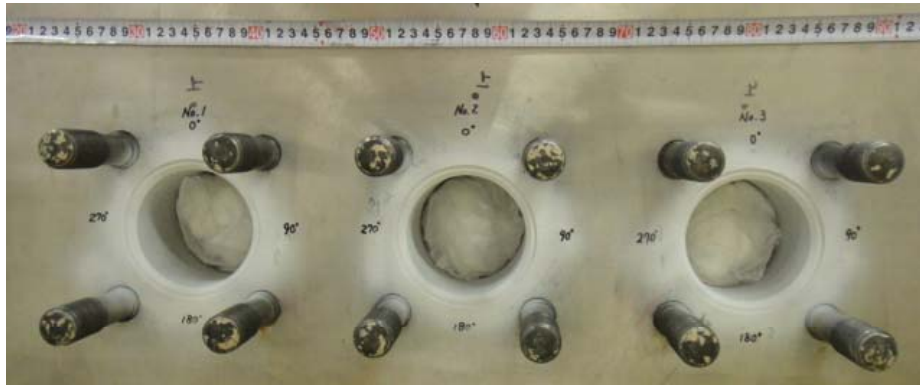
ポンプケーシング接触面PT結果

リフト押さえおよびケーシングの接触面について外観検査および浸透探傷検査を実施した結果、腐食・変形等の損傷はなかった。また、締め付けボルトに腐食・変形等の損傷はなかった。（添付資料-2）

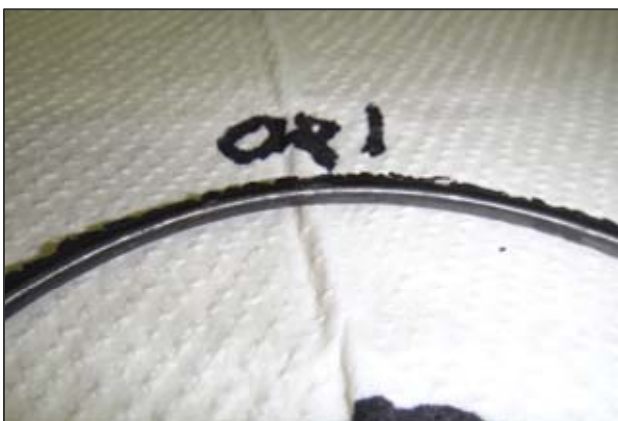
充てんポンプ2A Oリング (No. 3シリンダ)

- ・フランジを取り外し、状態を確認した結果、前面側の1箇所においてリフト押さえとポンプケーシングの隙間から、Oリングがはみ出していることを確認した。
- ・Oリングを取り外し、外観を調査した結果、前面側の3箇所に装着していたOリングの表面全体に荒れが見られ、2Bに比べて軽微ではあるが外周部の一部に損傷が認められた。
- ・Oリングは、設計どおりの仕様であることを検査記録により確認した。
- ・充てんポンプ2Aの運転時間は3サイクル運転であった。

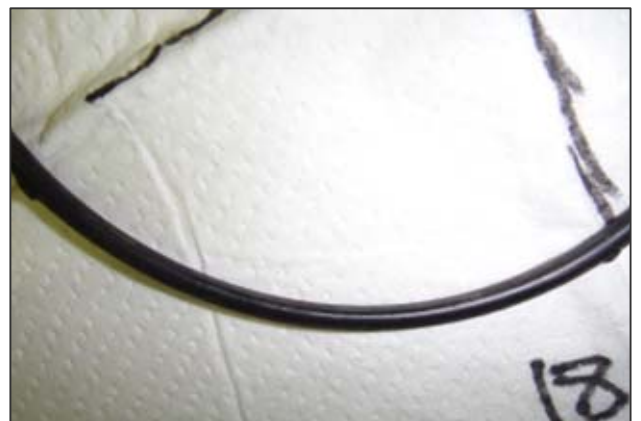
充てんポンプ2C Oリング (No. 1シリンダ)

- ・フランジを取り外し、状態を確認した結果、Oリングのはみ出しは認められなかった。
- ・Oリングを取り外し、外観を調査した結果、Oリングの表面に荒れおよび損傷等の異常はなかった。
- ・Oリングは、設計どおりの仕様であることを検査記録により確認した。
- ・充てんポンプ2Cの運転時間は1サイクル運転であった。

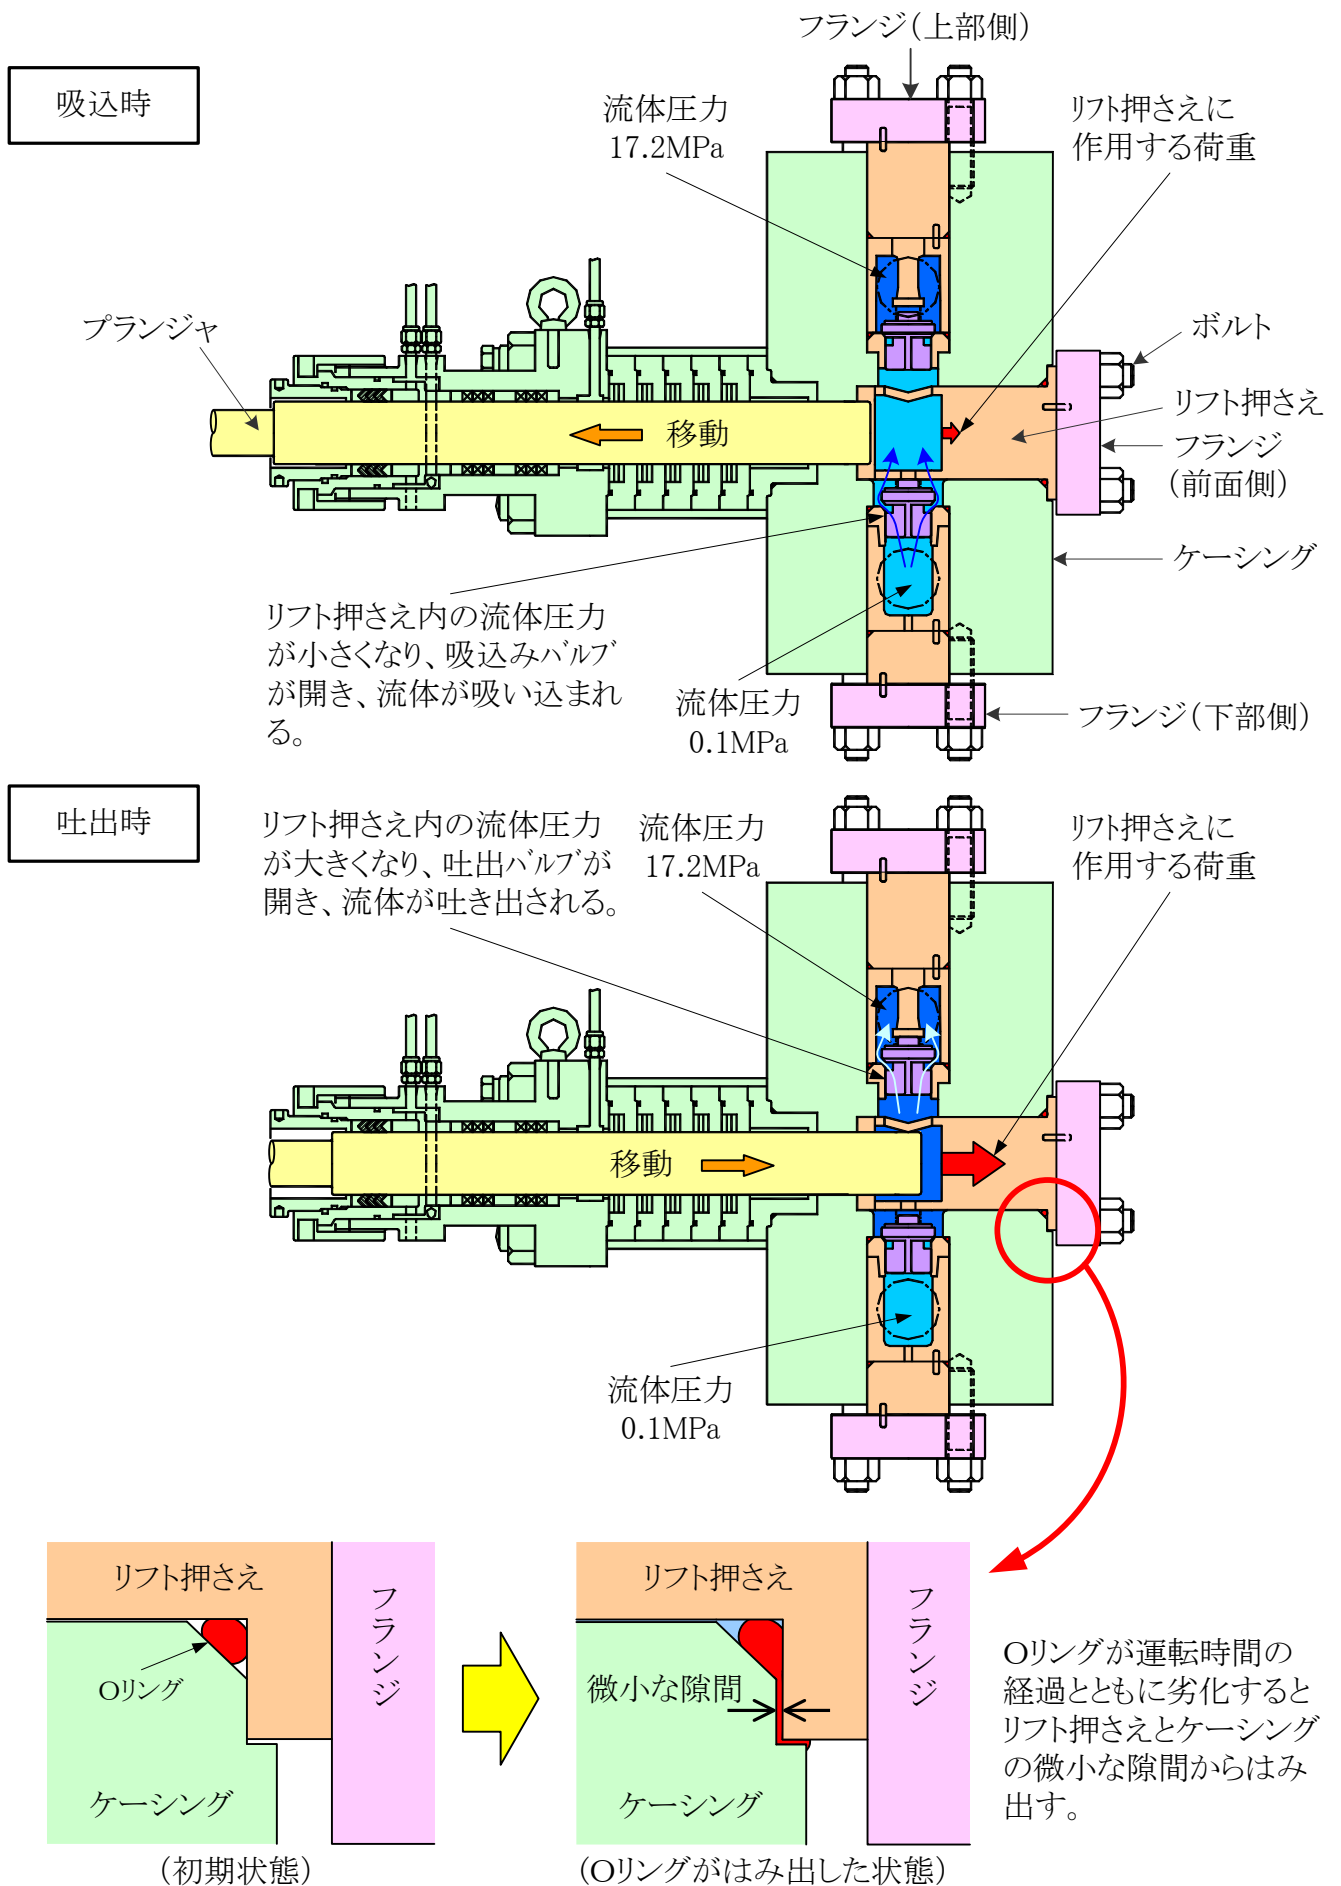
充てんポンプ2B 当該フランジ部構造および推定原因

- ・ 充てんポンプ内部流体圧力の周期的な変動により、ケーシングおよびリフト押さえと接触しているOリング表面が劣化しやすい構造であった。
- ・ Oリングによるシール部は三角溝形状であり、溝の中のOリングは、流体圧力が作用すると溝に沿って外側へ押し出される方向に動く構造であった。
- ・ 点検フランジ部のボルト締付時に座面の摩擦等の影響により、ボルト締付トルクが十分に締付力に変換されなかったことから、吐出圧力が負荷されるときに生じるリフト押さえとポンプケーシングとの間の微小な隙間が大きくなっていった可能性がある。

これらの要因が重なったことから、充てんポンプ運転時間の経過とともに、Oリングはみ出し量が大きくなり損傷した結果、シール機能が失われ漏えいに至ったものと推定される。
