伊方発電所第3号機
原子炉トリップ遮断器の開放動作時間遅延について

平成23年6月
四国電力株式会社

伊方発電所第3号機 原子炉トリップ遮断器RTB-2

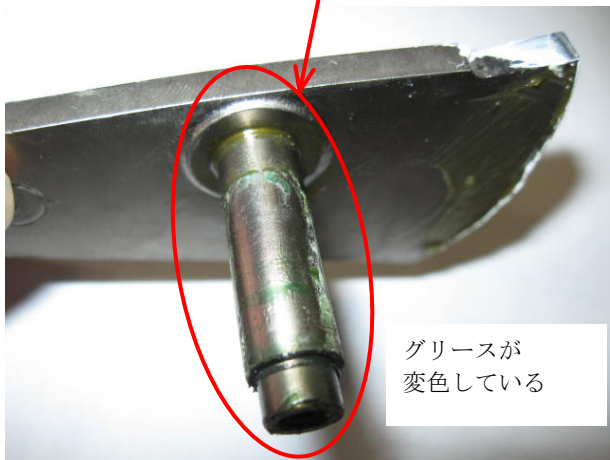
トリップラッチ回転軸

遮断器開閉機構部を分解し操作力等を確認した結果、トリップラッチ回転軸と主ローラの回転動作が健全遮断器に比べて重くなっていることが触手により確認された。また、トリップラッチ回転軸については健全遮断器の操作力0.04Nに対し0.57Nとかなり高い値になっており、トリップラッチ回転軸の摺動抵抗が増大していることが確認された。

また、トリップラッチ回転軸のグリースに変色が見られ、粘度が高い状態であることが確認された。また、塗布グリースについて赤外分光光度計により酸化劣化度を測定した結果、トリップラッチ回転軸のグリースは著しい酸化劣化状態であった。また、主ローラのグリースについては、若干酸化劣化が進行した状態であった。

原子炉トリップ遮断器開閉機構部のトリップラッチ回転軸および主ローラにおいて、定検時に実施している注油がグリースへ浸透しなかったため、塗布していたグリースの酸化劣化の進行等により、グリースの粘度が増大した結果、トリップラッチ回転軸および主ローラの摺動抵抗が増加して回転動作が緩慢となり、開放動作時間が遅延したものと思われる。

- (1) 原子炉トリップ遮断器 8 台のうち、これまで遮断器取替を行っていない 5 台について、第 1 3 回定検において開閉機構部の分解点検およびグリースの交換を実施する。
- (2) 今後、遮断器開閉回数が規定回数に達しない場合でも、1 0 定検ごとに開閉機構部の分解点検およびグリースの交換を実施する。
- (3) グリースの交換に当たっては、遮断器開閉機構部摺動部に使用しているグリースをリチウム系グリースから酸化劣化が生じにくいフッ素系グリースに変更する。
なお、既に取り替えている原子炉トリップ遮断器についてはフッ素系グリースに交換済みである。
- (4) 毎定検実施している開閉機構部摺動部への注油にあたっては、油分がグリースに浸透しやすいよう、スポイトにより油を滴下する要領から、霧状にスプレーする要領に変更する。
- (5) 上記対策により、グリースの劣化に起因する開放動作時間遅延事象は生じないと考えるが、今後は原子炉トリップ回路ロジック試験に合わせて、遮断器単体の開放動作時間を測定し、開放動作時間の管理値を設定して適切に管理を実施していく。

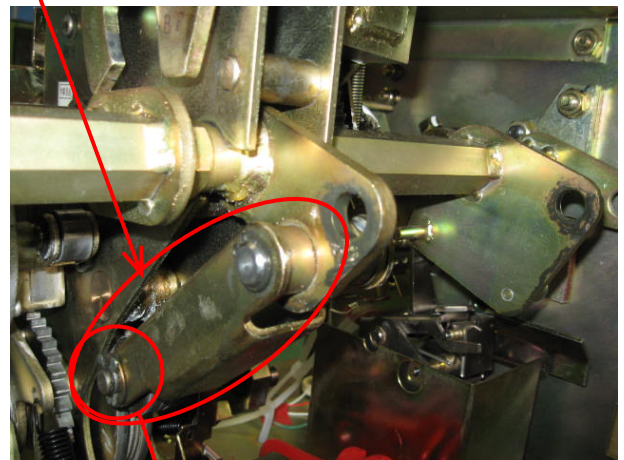
主リンク

なお、その他の部位については、スムーズな動作状態であり、摩耗・変形・異物付着等の異常は認められなかった。
