伊方3号機蒸気発生器ブローダウンシステムからの水漏れについて

23. 6. 10

原子力安全対策推進監

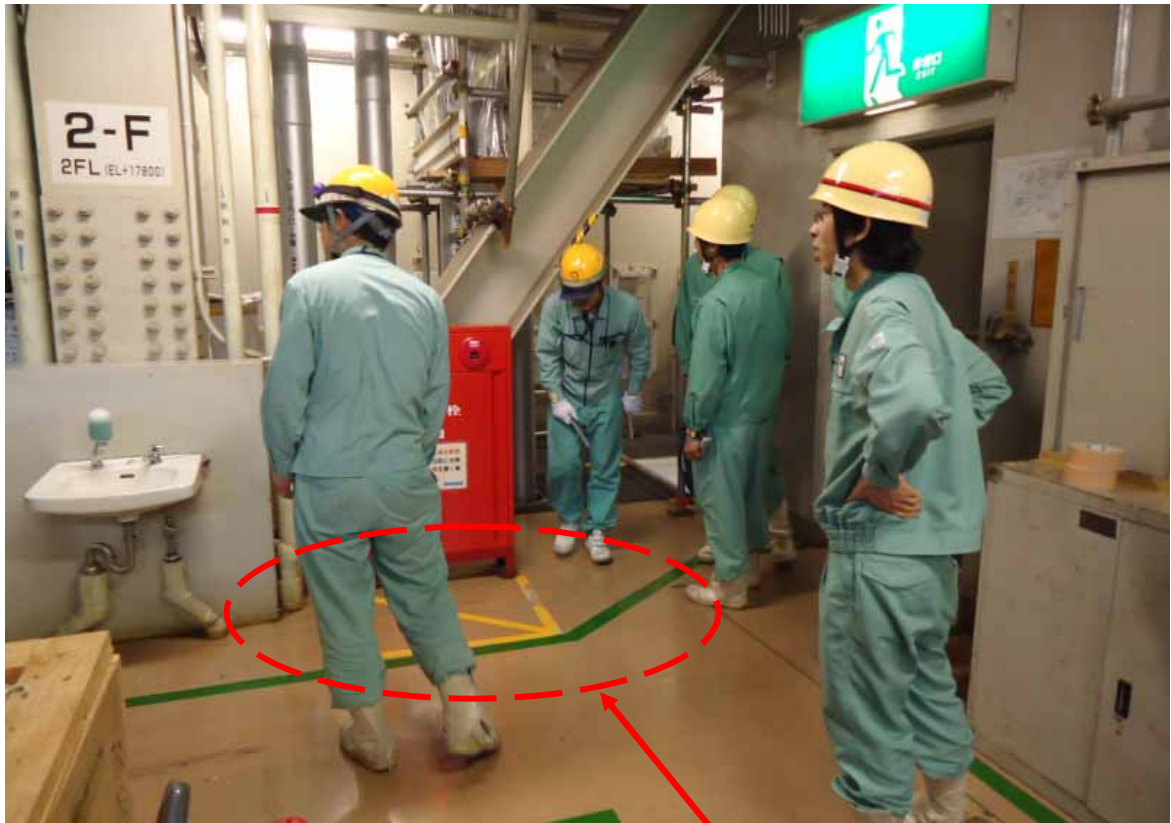
蒸気発生器ブローダウン3C配管

- 1 調査の結果、ガスケット取り替え作業で取り外していた流量計検出配管が接続されていなかったため、当該部から約200の水が漏えいしたことを確認した。
- 2 漏えいした水はタービン建屋2階と1階床面にそれぞれ約5m×5m程度たまっており、ウエスでふき取って処理した。
- 3 なお、漏えいした水に放射能は含まれていない。
- 4 その後、流量計検出配管を接続し、系統の水張りを再開して、5月18日(水)16時20分、漏えいのないことを確認した。
- 5 今後、詳細を調査をする。
- 6 本事象によるプラントへの影響及び環境への放射能の影響はない。

タービン建屋2階
床漏えい発見箇所

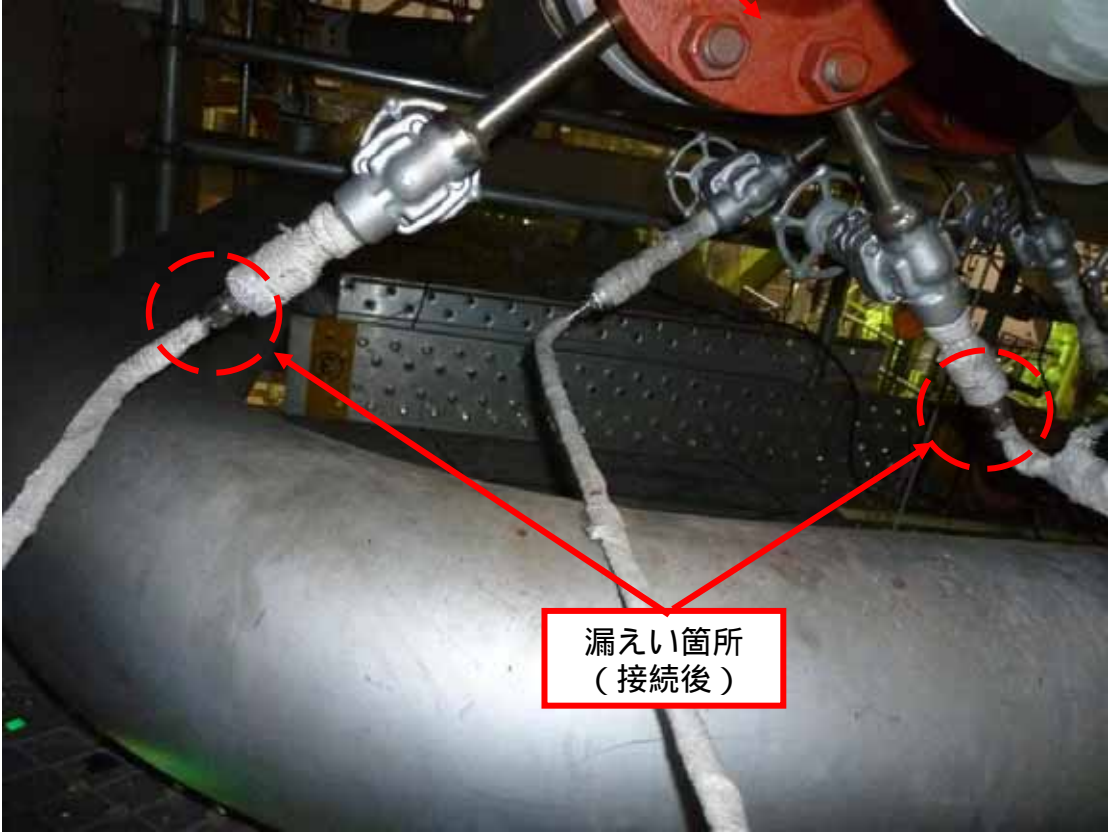
蒸気発生器ブローダウン3C配管

漏えい箇所
(接続後)
