伊方発電所第3号機
火災感知器の不具合について

平成23年8月
四国電力株式会社

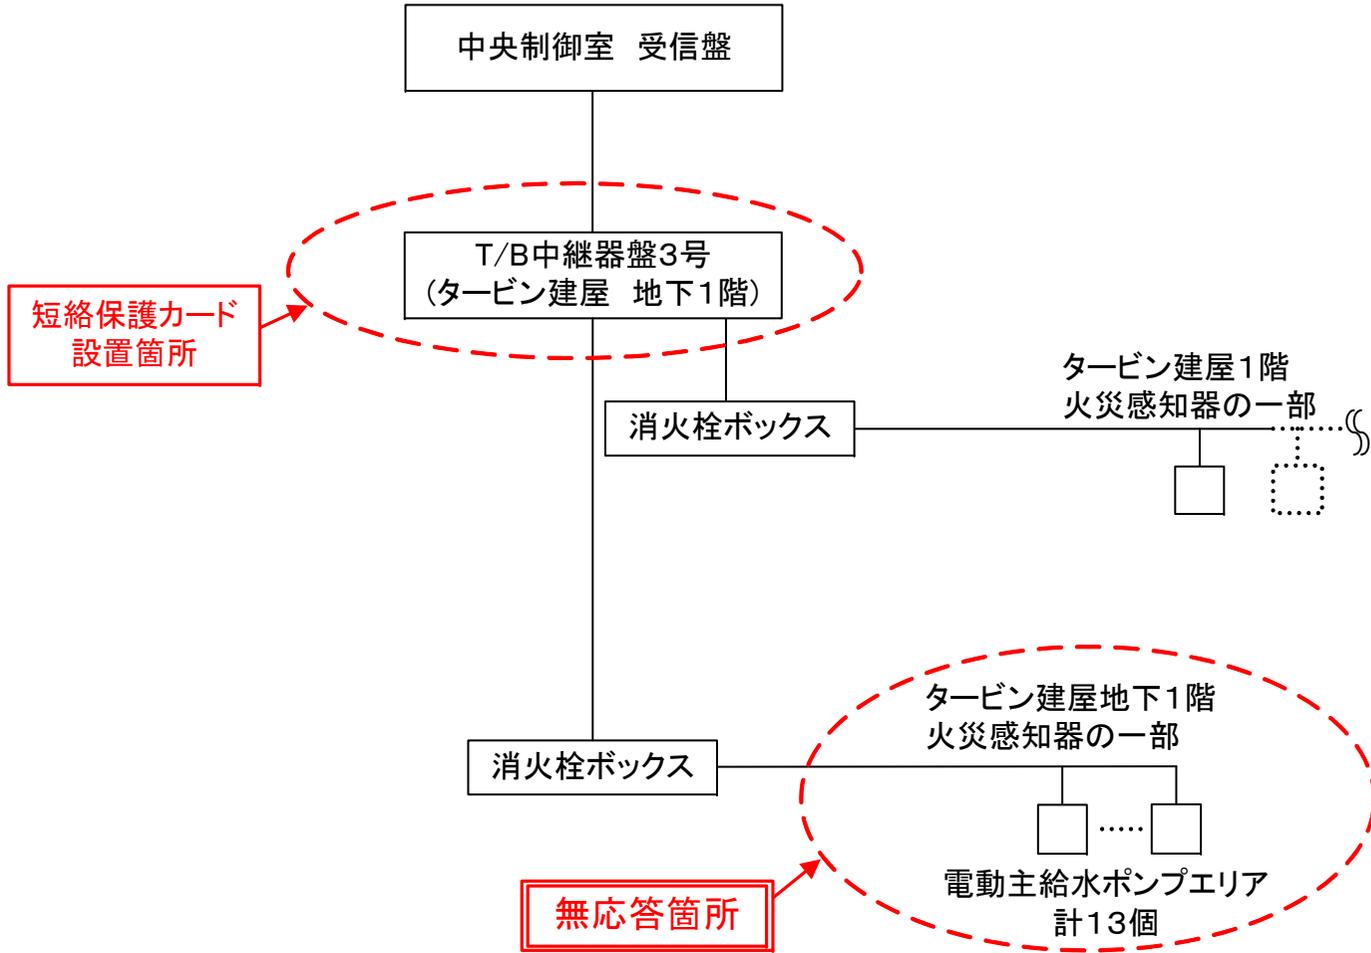
伊方3号機 火災感知器信号概略図

伊方発電所第3号機は、定期検査中のところ、5月10日6時35分、中央制御室の火災受信盤において、タービン建屋地下1階（管理区域外）に設置されている13台の火災感知器の無応答*1を示す信号が発信した。現場を確認したところ、タービン建屋中継器盤内に設置されている短絡保護カード*2が動作していることを確認した。

調査の結果、当該短絡保護カードの不具合により当該カードが動作したため、火災感知器13台が無応答になったものと推定したことから、当該カードを取り替えて正常に動作することを確認し、同日22時40分に通常状態に復旧した。

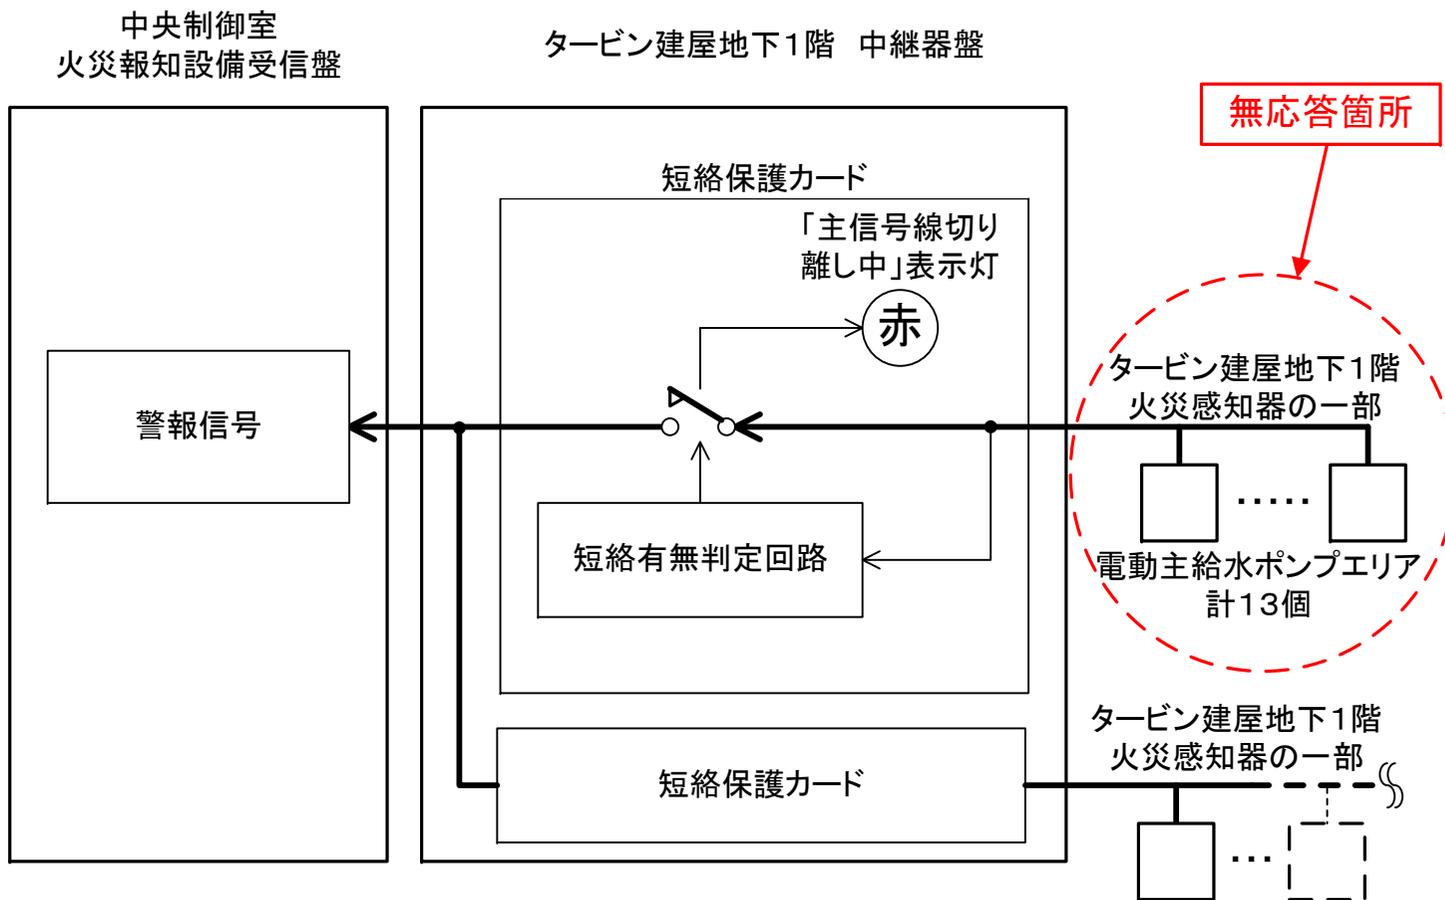
火災報知設備 短絡保護カード動作状況 概要図

中央制御室火災受信盤の警報表示を確認したところ、タービン建屋地下1階に設置されている火災感知器13台の無応答を示す信号（光電アナログ無応答）および当該感知器13台を中継している短絡保護カードが動作したことを示す信号（S C I 作動）が発信していた。

また、タービン建屋地下1階に設置されている中継器盤内を確認すると、無応答となった感知器13台を中継している短絡保護カードにおいて「主信号線切り離し中」を示す赤ランプが点灯していることを確認した。

- ① 中央制御室火災報知設備受信盤にタービン建屋地下1階に設置されている火災感知器13台の無応答を示す信号と当該感知器13台を中継している短絡保護カードが動作したことを示す信号が発信していた。
- ② タービン建屋地下1階に設置されている中継器盤内の短絡保護カードにおいて「主信号線切り離し中」を示す赤表示灯が点灯していた。

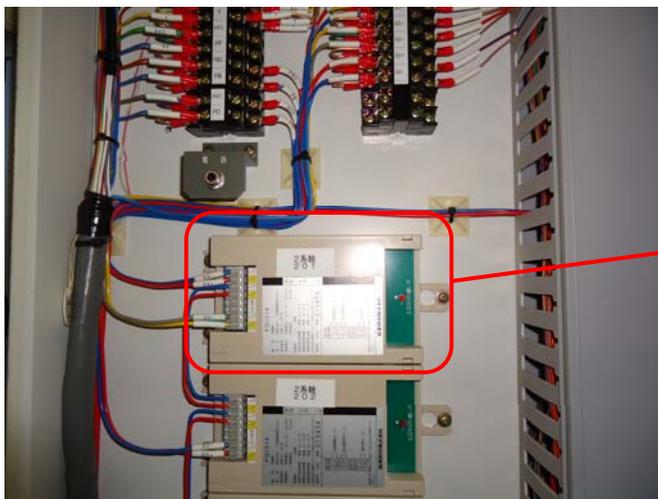
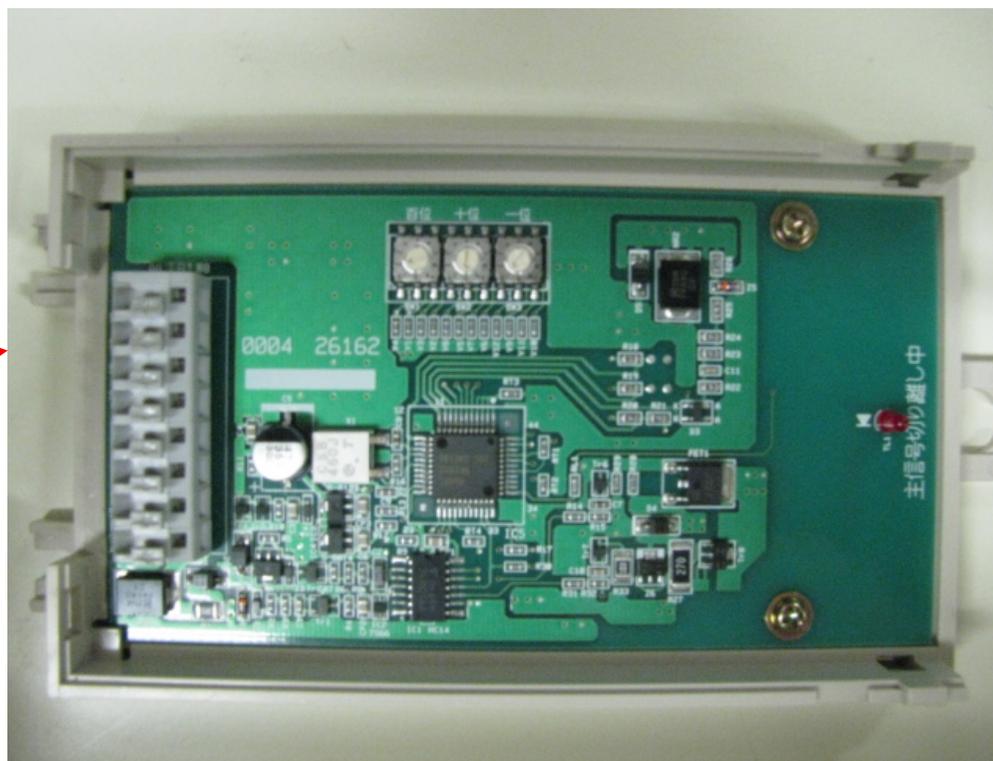
火災報知設備 短絡保護カード 外観

中継器盤内に設けられている短絡保護カード等には、破損、変色等の異常は認められなかった。

外観目視点検の結果、基板、部品等に破損、変色等の異常は認められなかった。また、当該短絡保護カードは消防法に規定される検定合格器具であることを確認した。(添付資料-3)

今回の事象は、工場の詳細調査においても再現性が見られないことから短絡保護カードの一過性の不具合により動作信号が発信したものと推定される。

- (1) 当該短絡保護カードの取替を行い、健全性を確認のうえ復旧した。
- (2) これまでと同様に定期的な点検を行うとともに、今後、当該カード故障時に速やかに対応するため予備カードを常備しておくこととする。
