伊方発電所第1、2号機  
タービン建家非常用排水ポンプの排水配管  
からの水漏れについて

平成23年10月

四国電力株式会社

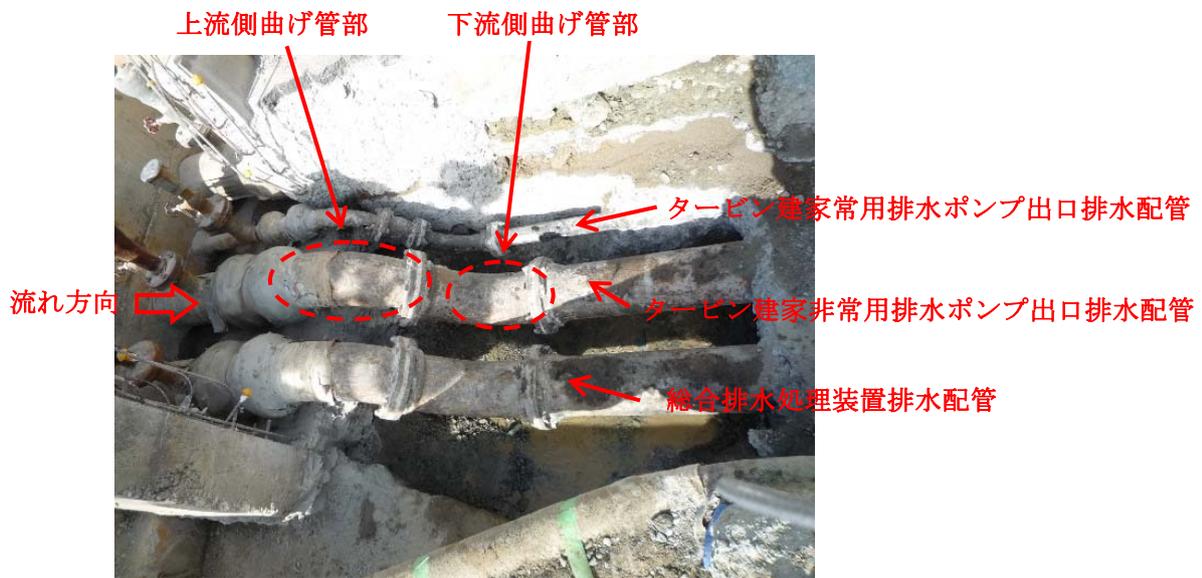
### タービン建家非常用排水ポンプ出口排水配管損傷状況

水漏れ箇所近傍を掘削し埋設配管部を確認した結果、非常用排水配管曲げ管部に腐食による貫通穴が4箇所（最大で250mm×250mm）確認された。

- ①上流側曲げ管部約180度位置に250mm×250mm貫通穴（最大）
- ②上流側曲げ管部約90度位置に40mm×35mm貫通穴
- ③下流側曲げ管部約315度位置に20mm×10mm貫通穴
- ④下流側曲げ管部約180度位置に150mm×100mm貫通穴

(1) 当該箇所の曲げ管を内面ライニングを施したダクタイル鋳鉄管に取替を実施した。

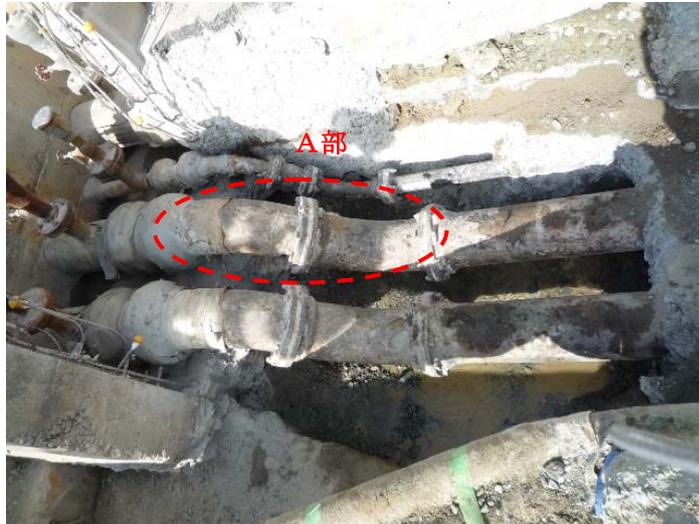
タービン建家非常用排水ポンプ出口排水配管内面状況（錆除去前）

配管内面は、全面に著しい錆が発生しており、黒色や茶褐色の錆こぶが多く認められた。

当該配管は内面にライニングのないダクタイル鋳鉄管であり、内部流体の海水による影響で配管内面から経年的に腐食が発生、進展し漏れいに至り、電気マンホールから水漏れしたものと推定される。

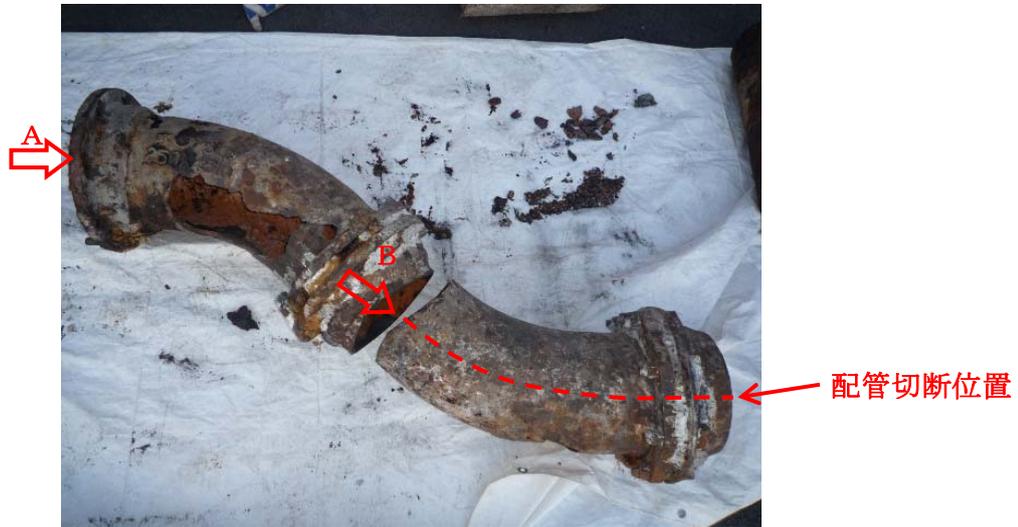
タービン建家非常用排水ポンプ出口排水配管内面状況（錆除去後）

錆こぶを除去したところ、配管内面全面が黒く腐食しており、また腐食部分は金属ヘラで簡単に削り取れる程に非常に脆い状態であった。

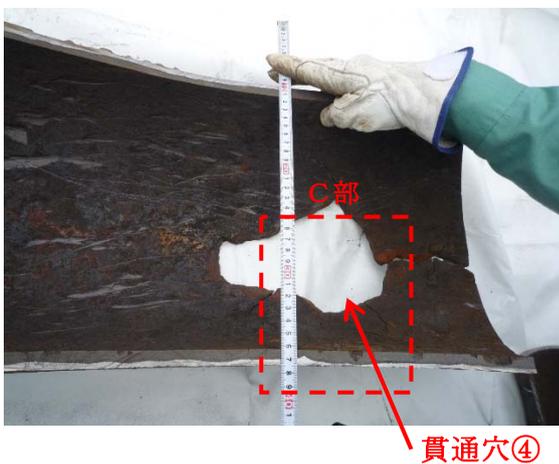
切断後  
（下流側曲げ管部下側）

配管断面の観察を行ったところ、配管内面側から黒く腐食しており、健全な金属部分は配管外面側に最小2mm程度であることが認められた。

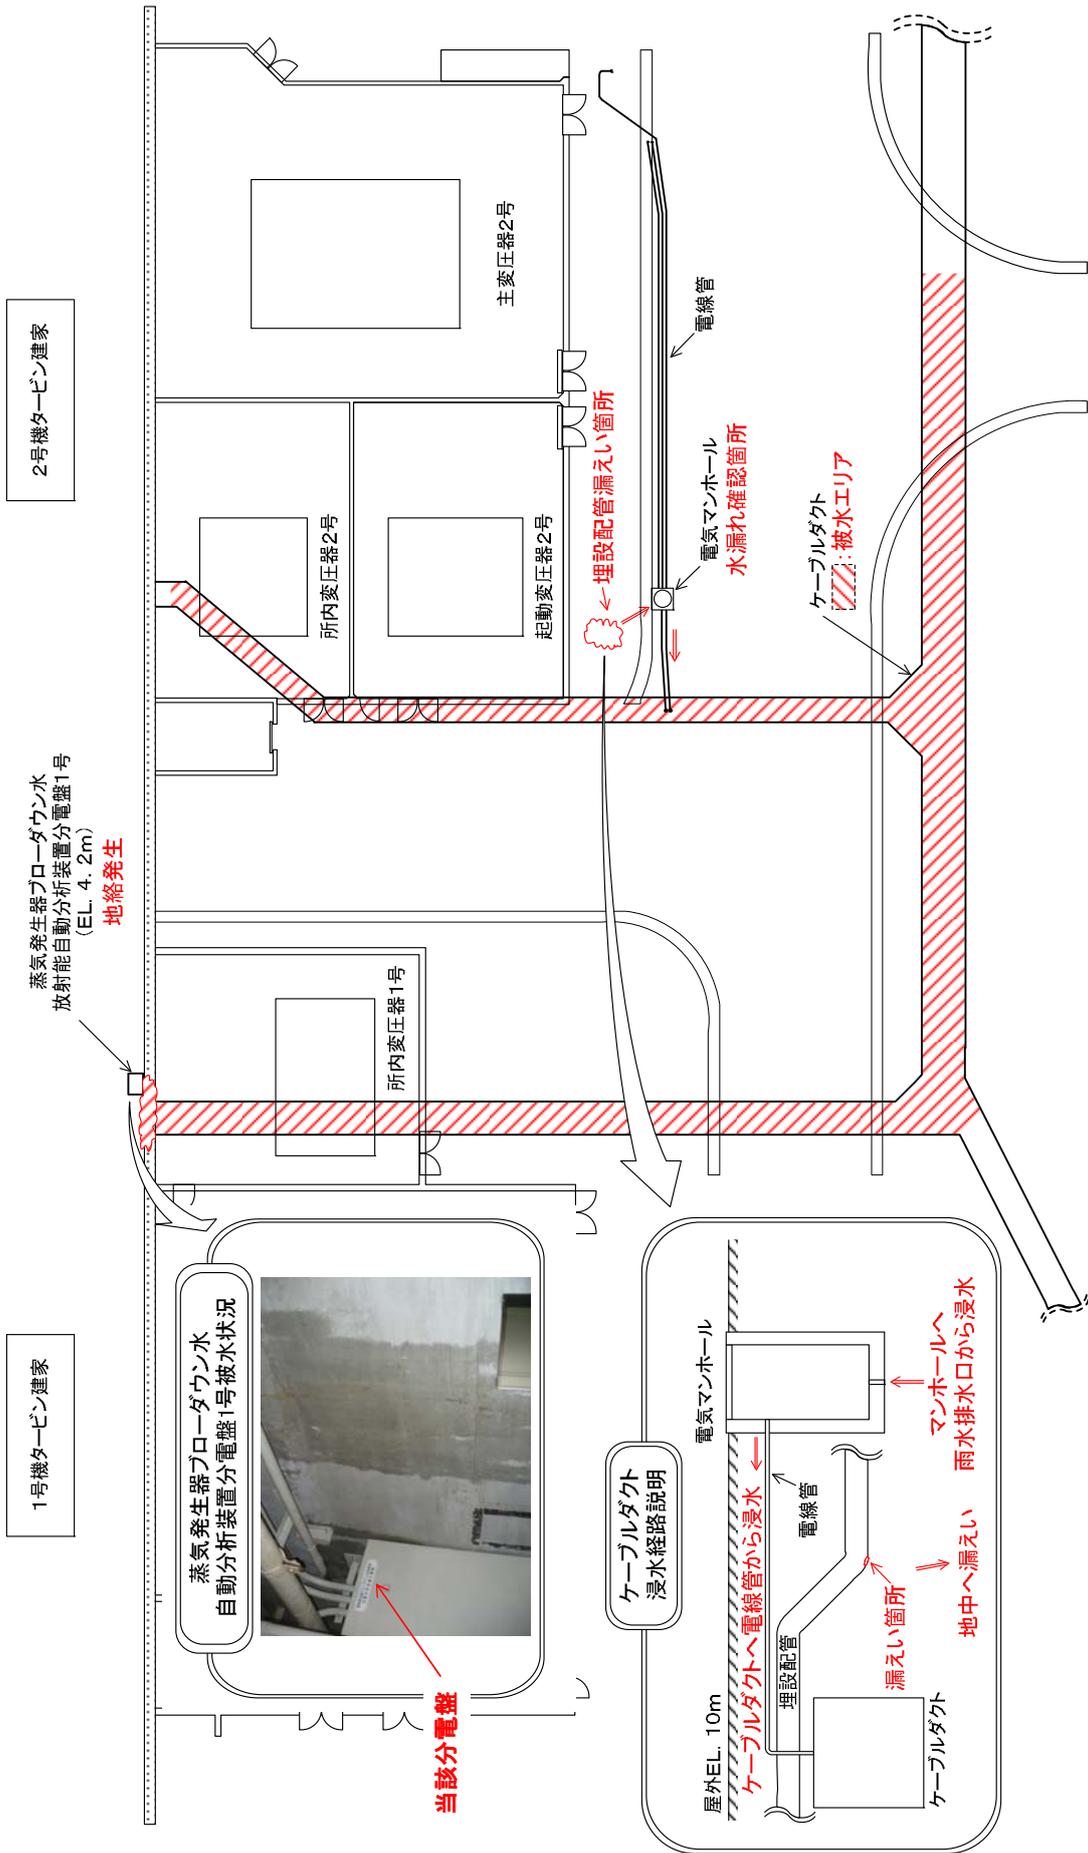
# 蒸気発生器ブロアダウン水放射能自動分析装置分電盤被水経路図

また、水漏れが発見されたタービン建家入口近傍の電気マンホールにはケーブルダクトへつながる電線管があり、この電線管から漏れい水がケーブルダクトを通じ、1号機タービン建家に浸入したことが確認された。

なお、蒸気発生器ブローダウン水放射能自動分析装置分電盤はタービン建家壁に接して設置されていたため、1号機タービン建家壁をつたわった水で被水していた。

また、この漏水の影響で蒸気発生器ブローダウン水放射能自動分析装置分電盤が被水し地絡したものと推定される。

(2) 電気マンホール内の電線管部をシール材で覆い防水対策を実施した。
