伊方発電所第1，2号機
送電線保護リレー装置の不具合について

平成23年11月
四国電力株式会社

伊方北幹線2号線 主保護継電装置A装置

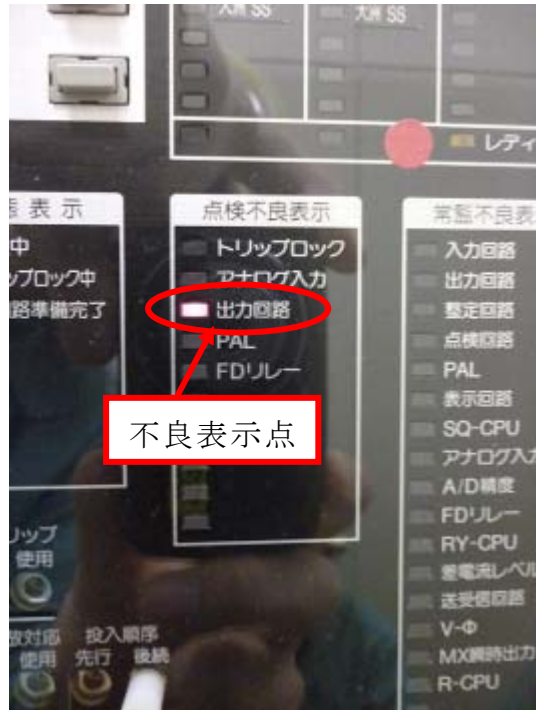
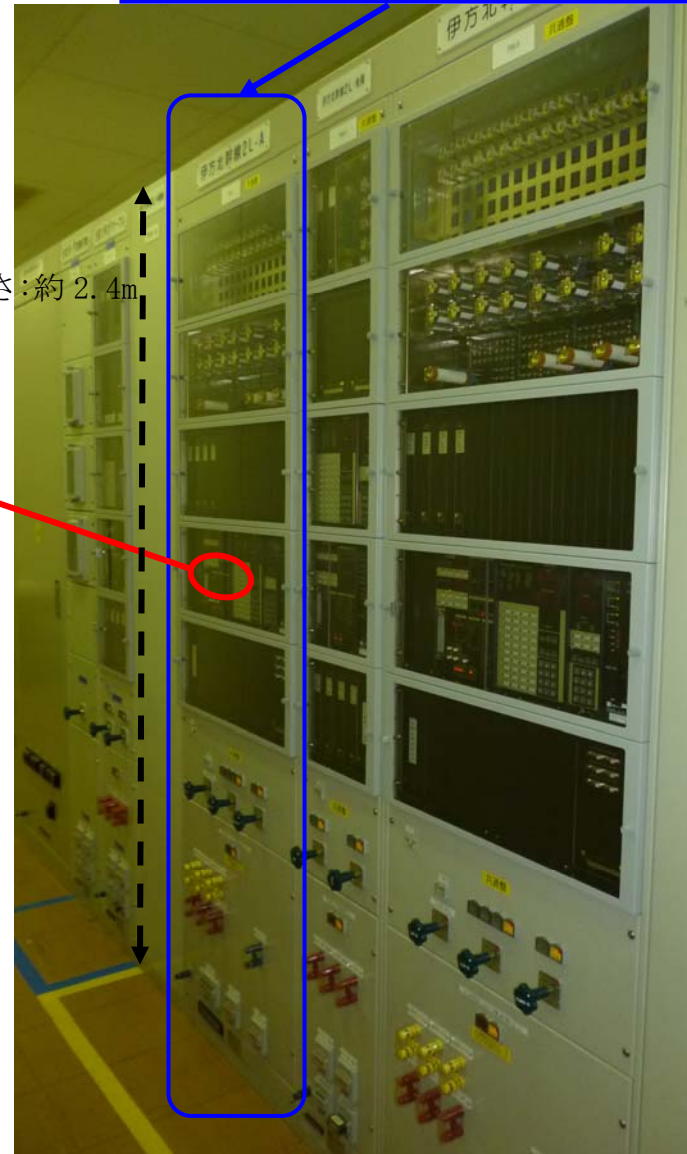
主保護リレーA装置 外観写真

主保護リレーA装置は、自動監視として毎週木曜日10時50分頃に当該リレー装置の入出力回路等を自動点検することとなっており、事象発生日の自動点検において当該リレー装置の出力回路の点検不良が検出され、「点検不良箇所 出力回路」表示灯*³が点灯していることを確認した。

事象発生時の状況写真

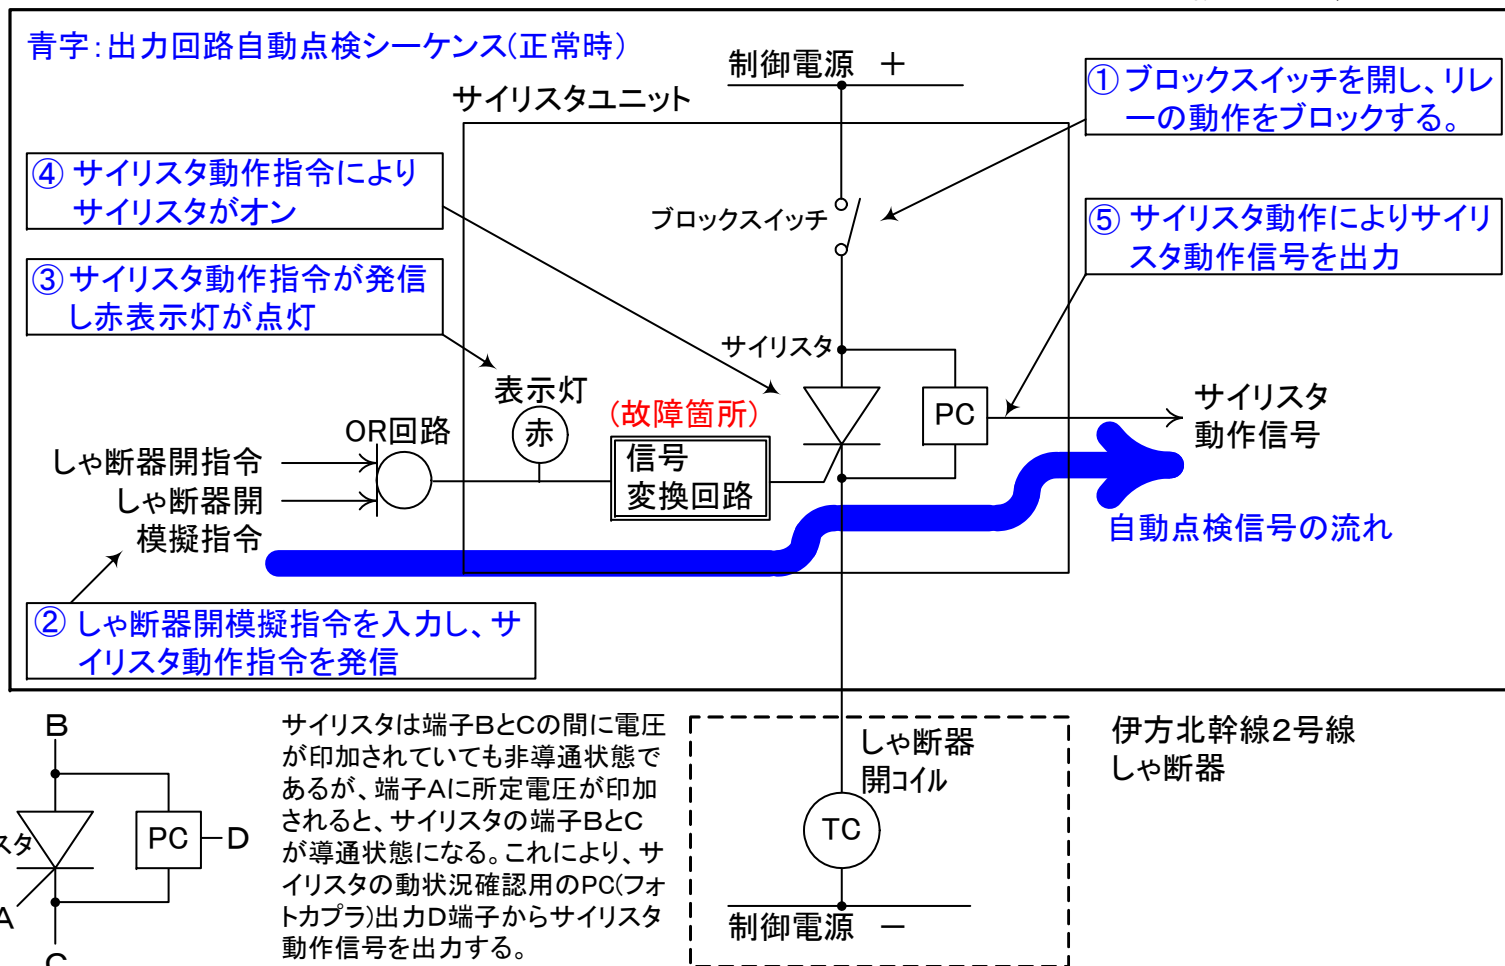
主保護リレーA装置 自動点検状況確認結果（現地調査）および動作状況確認結果（工場調査）

主保護リレーA装置において点検開始ボタンを押して点検を行ったところ、「点検不良箇所 出力回路」表示灯が点灯し、本事象が再現した。このため、サイリスタの動作状況を詳細に確認したところ、サイリスタ動作指令は発信しているがサイリスタ動作信号が出力されていないことを確認した。

- (1) 上記「出力回路自動点検シーケンス③」を確認し、サイリスタ動作指令が発信していることを確認。
- (2) 上記「出力回路自動点検シーケンス⑤」の確認において、サイリスタ動作信号が出力されていないことを計測器を接続して確認。

- (1) 工場調査における動作確認試験において、サイリスタへの動作指令を出力するための信号変換回路を構成するコンデンサが故障していることを確認。

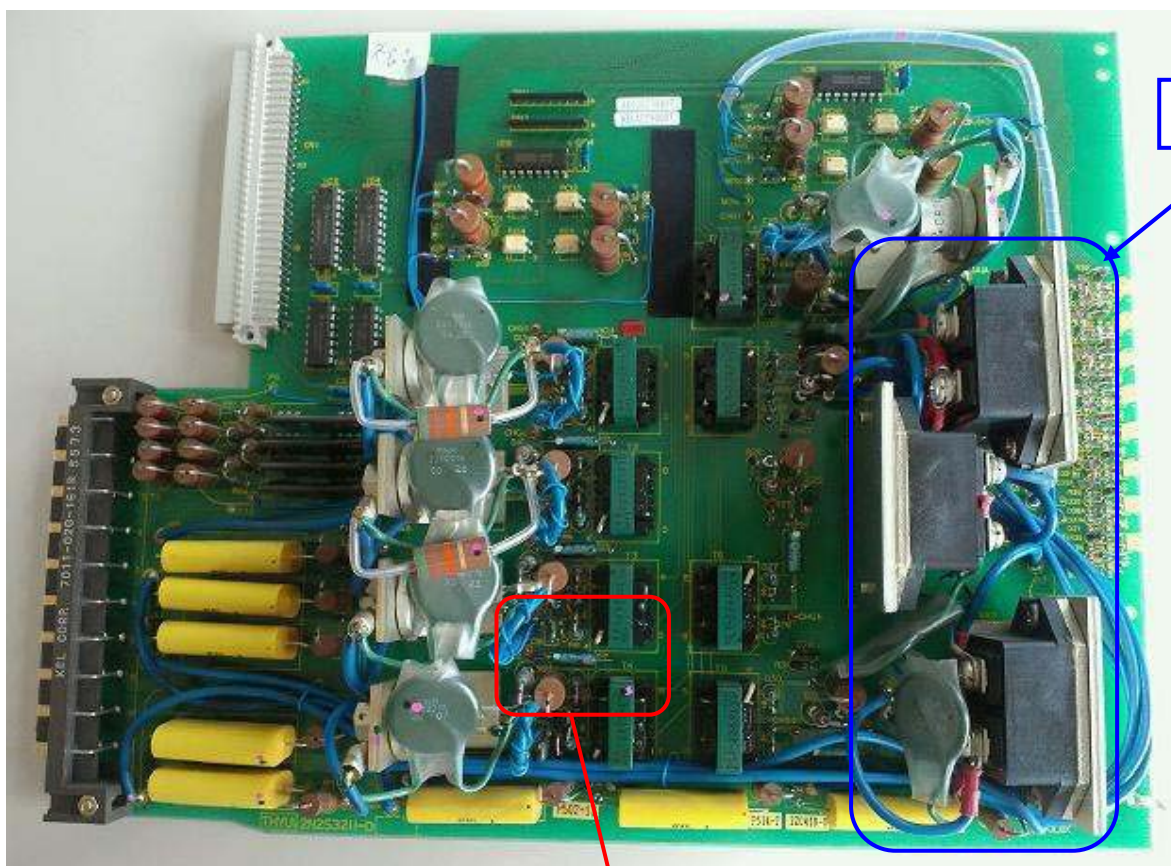
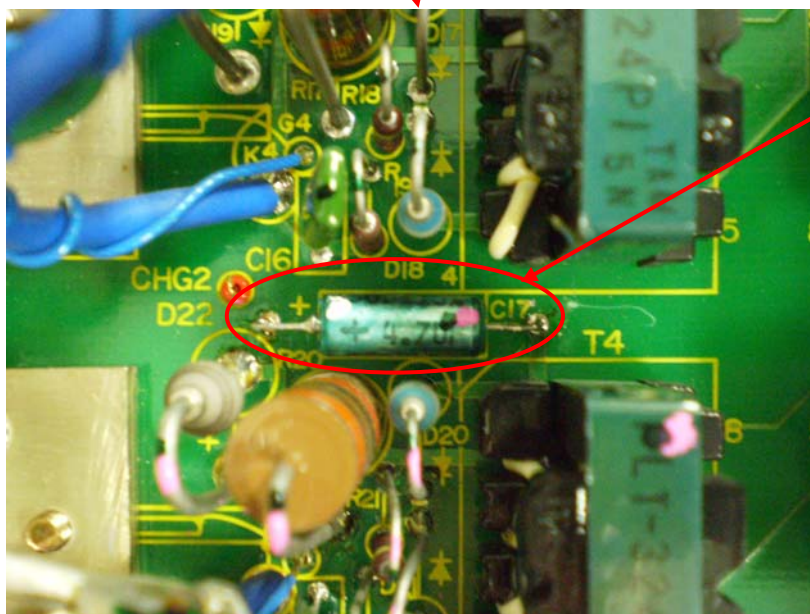
主保護リレーA装置 サイリスタユニット 外観

工場調査において、サイリスタユニットが取り付けられている主保護リレー装置の回路構成を模擬し、サイリスタユニットの動作試験を実施したところ、現地と同様の事象が再現した。このため、サイリスタユニットに取り付けられている器具ごとの動作確認を行った結果、サイリスタの動作指令を出力するための信号変換回路を構成するコンデンサが故障していることを確認した。

また、サイリスタユニットの故障はコンデンサの故障によるものであり、当該コンデンサの故障はメーカーにおける使用実績から偶発故障*4と推定される。

不具合箇所
(コンデンサ)

このため、サイリスタユニットの故障と考えられることから、サイリスタユニットを予備品に取り替えた。取替後に、点検開始ボタンを押して点検を実施したところ、本事象は発生せず正常状態に復帰したことを確認した。

- (1) 当該サイリスタユニットの取替を行い、健全性を確認のうえ復旧した。
- (2) これまでと同様に定期的な点検（1回/週の自動点検および1回/4定検のしゃ断器トリップ試験）を継続していく。
- (3) 運転中の設備故障に対応するため、これまでと同様に予備品を保有しておく。
