伊方発電所第1号機
原子炉補機冷却水冷却器海水出口配管の損傷について

平成24年1月
四国電力株式会社

〔第1編〕原子炉補機冷却水冷却器1D海水出口配管の損傷

原子炉補機冷却水冷却器1D海水出口配管の損傷について

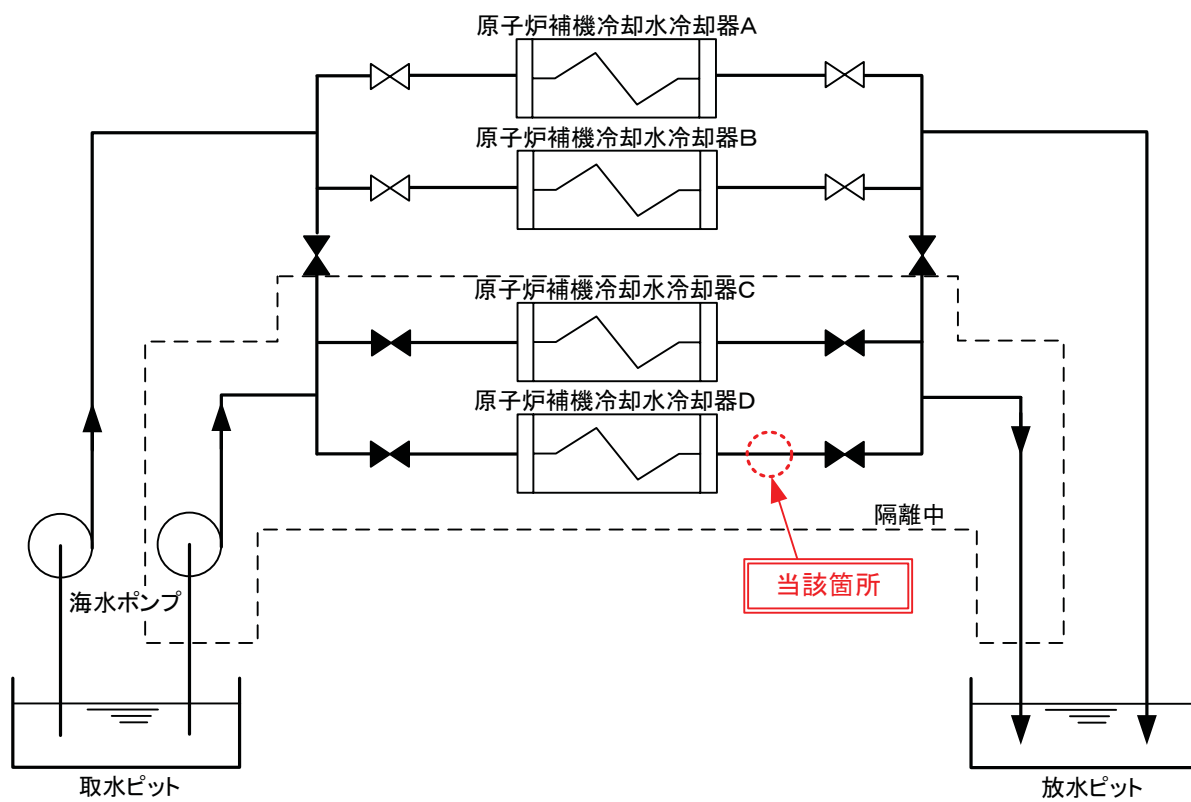
原子炉補機冷却水冷却器1D海水出口配管概略系統図

伊方発電所第1号機（定格電気出力566MW）は、第28回定期検査中のところ、9月22日10時00分、原子炉補助建家地下1階（管理区域内）において、保修員が点検中の原子炉補機冷却水冷却器^{※1}1Dの冷却用海水出口配管に損傷があることを確認した。なお、本事象によるプラント運転への影響および環境への放射能の影響はなかった。

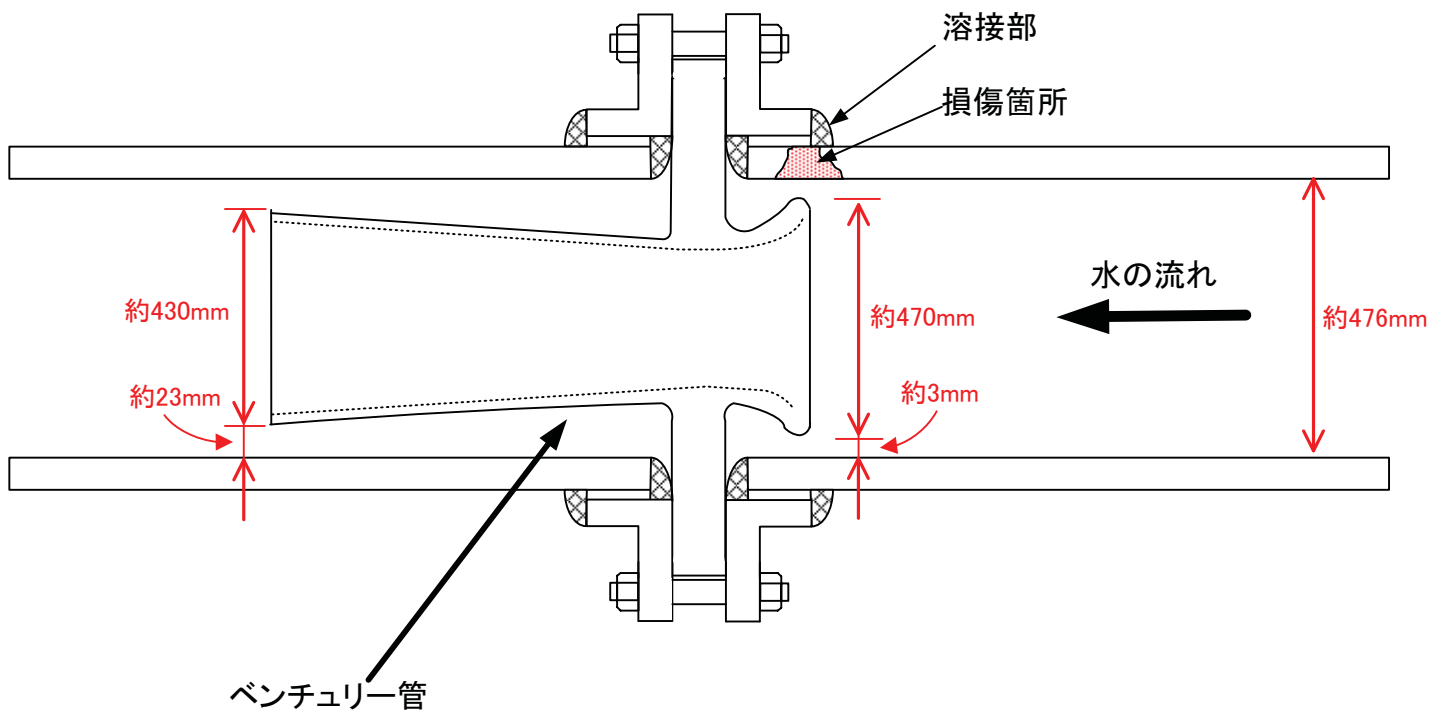
原子炉補機冷却水冷却器海水出口配管損傷説明図

伊方発電所第1号機（定格電気出力566MW）は、第28回定期検査中のところ、10月14日14時10分、原子炉補助建家地下1階（管理区域内）において、保修員が点検中の原子炉補機冷却水冷却器Bの冷却用海水出口配管に損傷があることを確認した。なお、本事象によるプラント運転への影響および環境への放射能の影響はなかった。

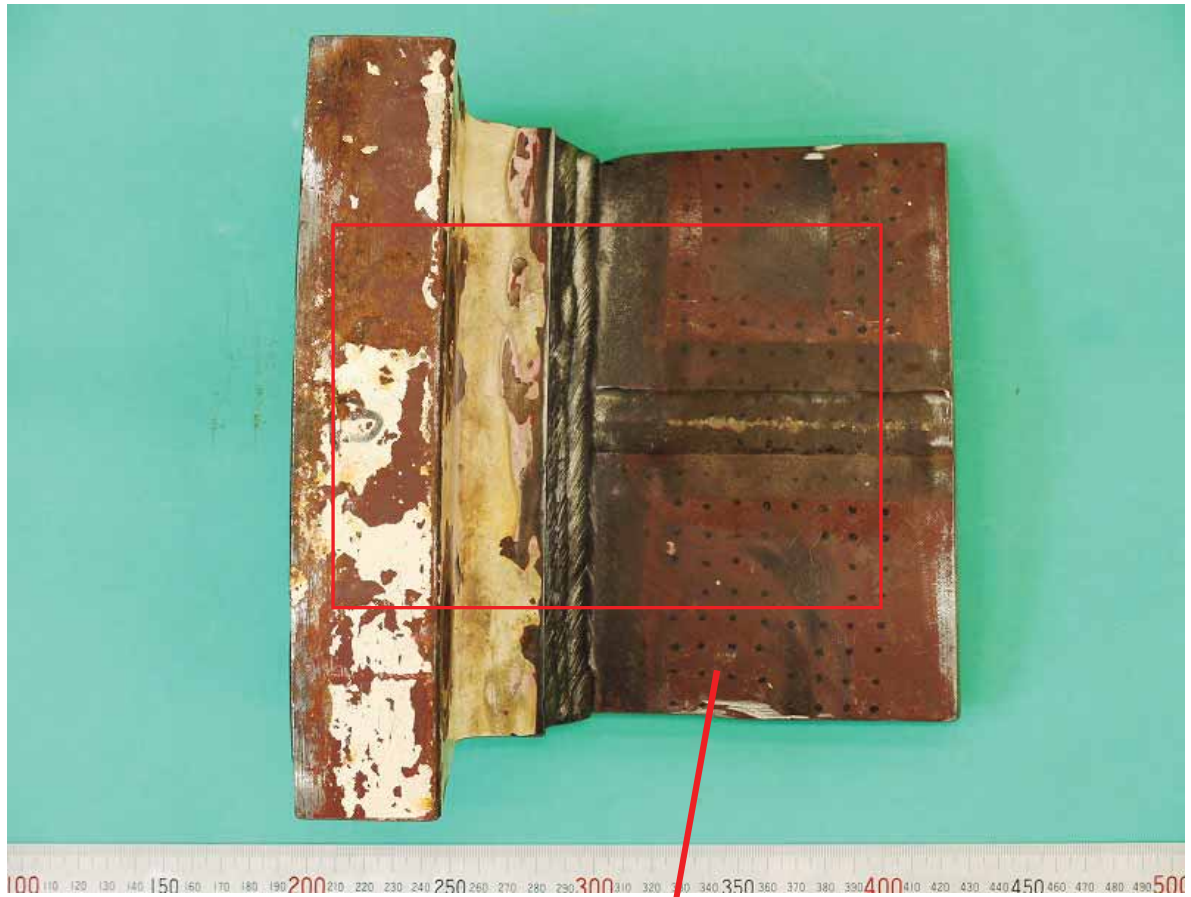
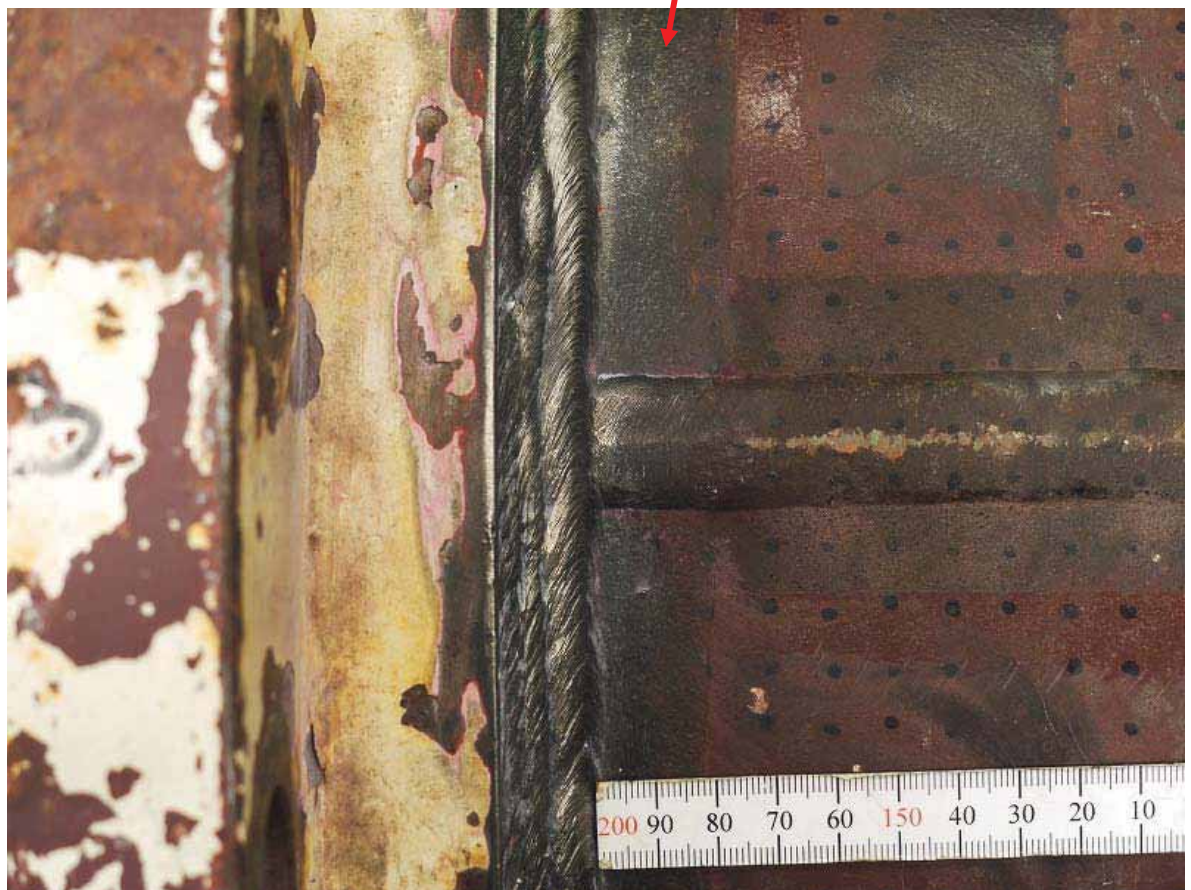
配管外面観察結果

当該配管はシーム(長手方向溶接)管とフランジで構成されていて、円周方向に沿って隅肉溶接されている。

外表面には特に異常は認められない。

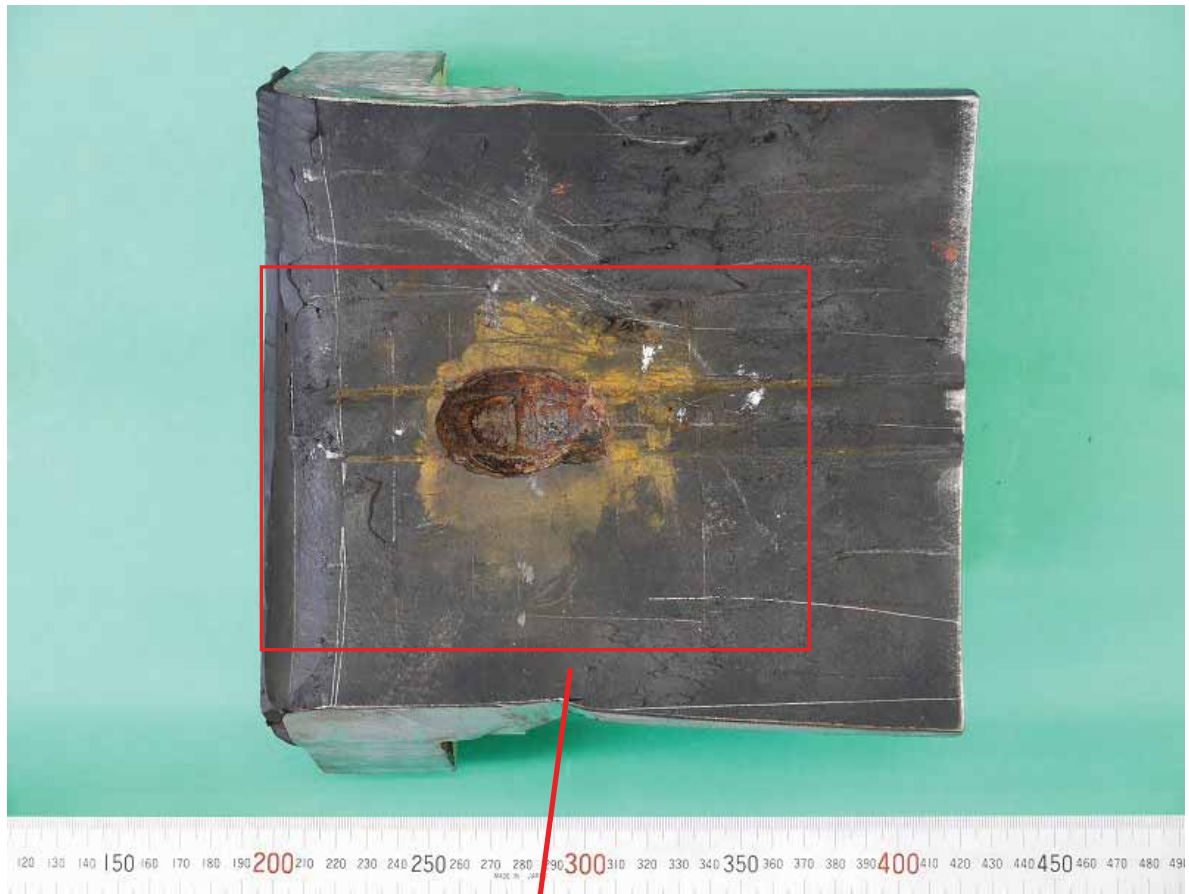
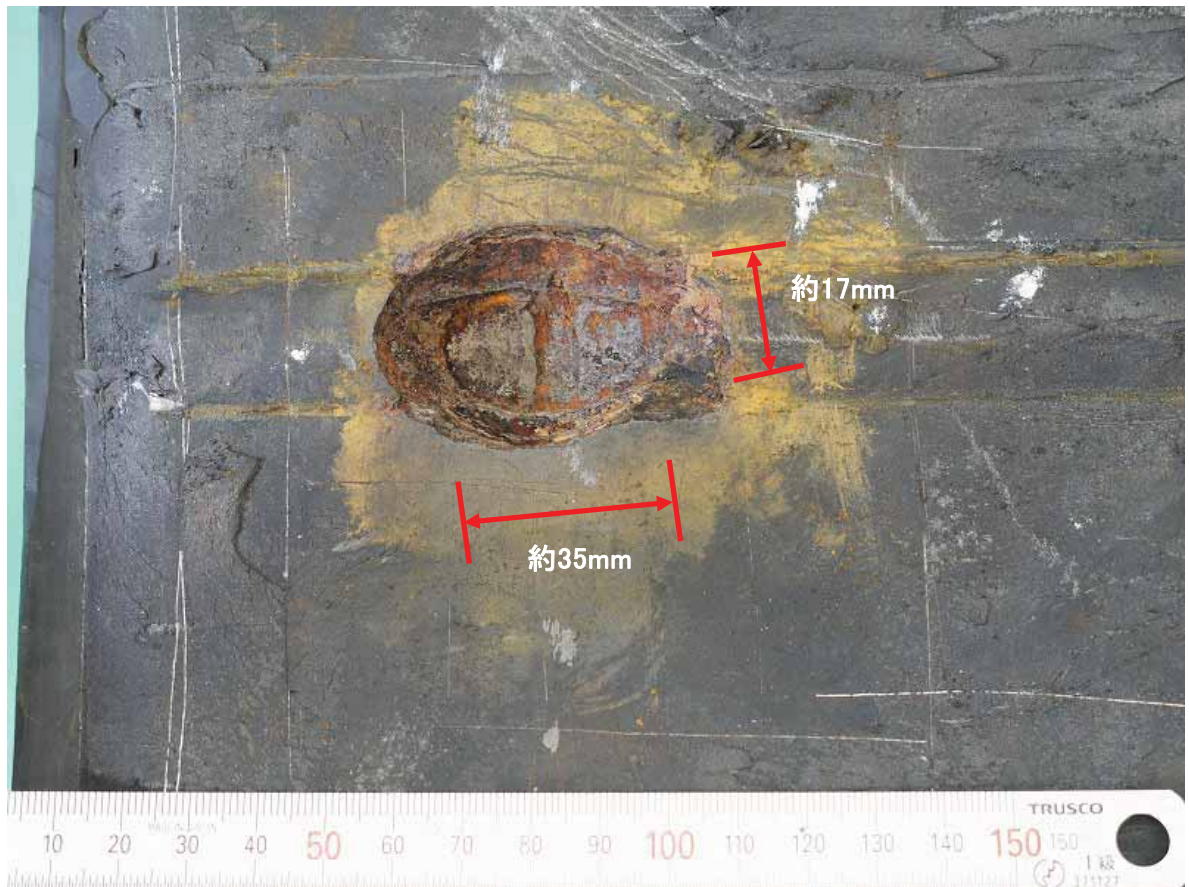
配管内面觀察結果(炭素鋼部分)

フランジ外表面の隅肉溶接と配管の溶接線とが交差する位置において腐食による孔が認められた。腐食により配管は貫通し、そこからフランジの内表面が見られた。腐食した孔の色合いは赤茶色である。孔は配管内側が大きく外側にいくほど狭くなっている。

以上の調査結果から、当該配管（2箇所）の損傷に至った原因は、過去の定期検査の当該配管点検時におけるベンチュリー管引抜き（または挿入）作業時に、ベンチュリー管の端部がライニング部に接触し、ライニングに傷をつけたものと推定される。その後、き裂部から侵入した海水により炭素鋼管の内面から外面に向かって腐食が進行したものと推定される。なお、ライニングの損傷時期は断定できないものの、双方の腐食状況がほぼ同じ状況であることより、同時期に点検を行った第21回定期点検時にライニングを傷つけたものと思われる。

を新品の配管に取り替えた。

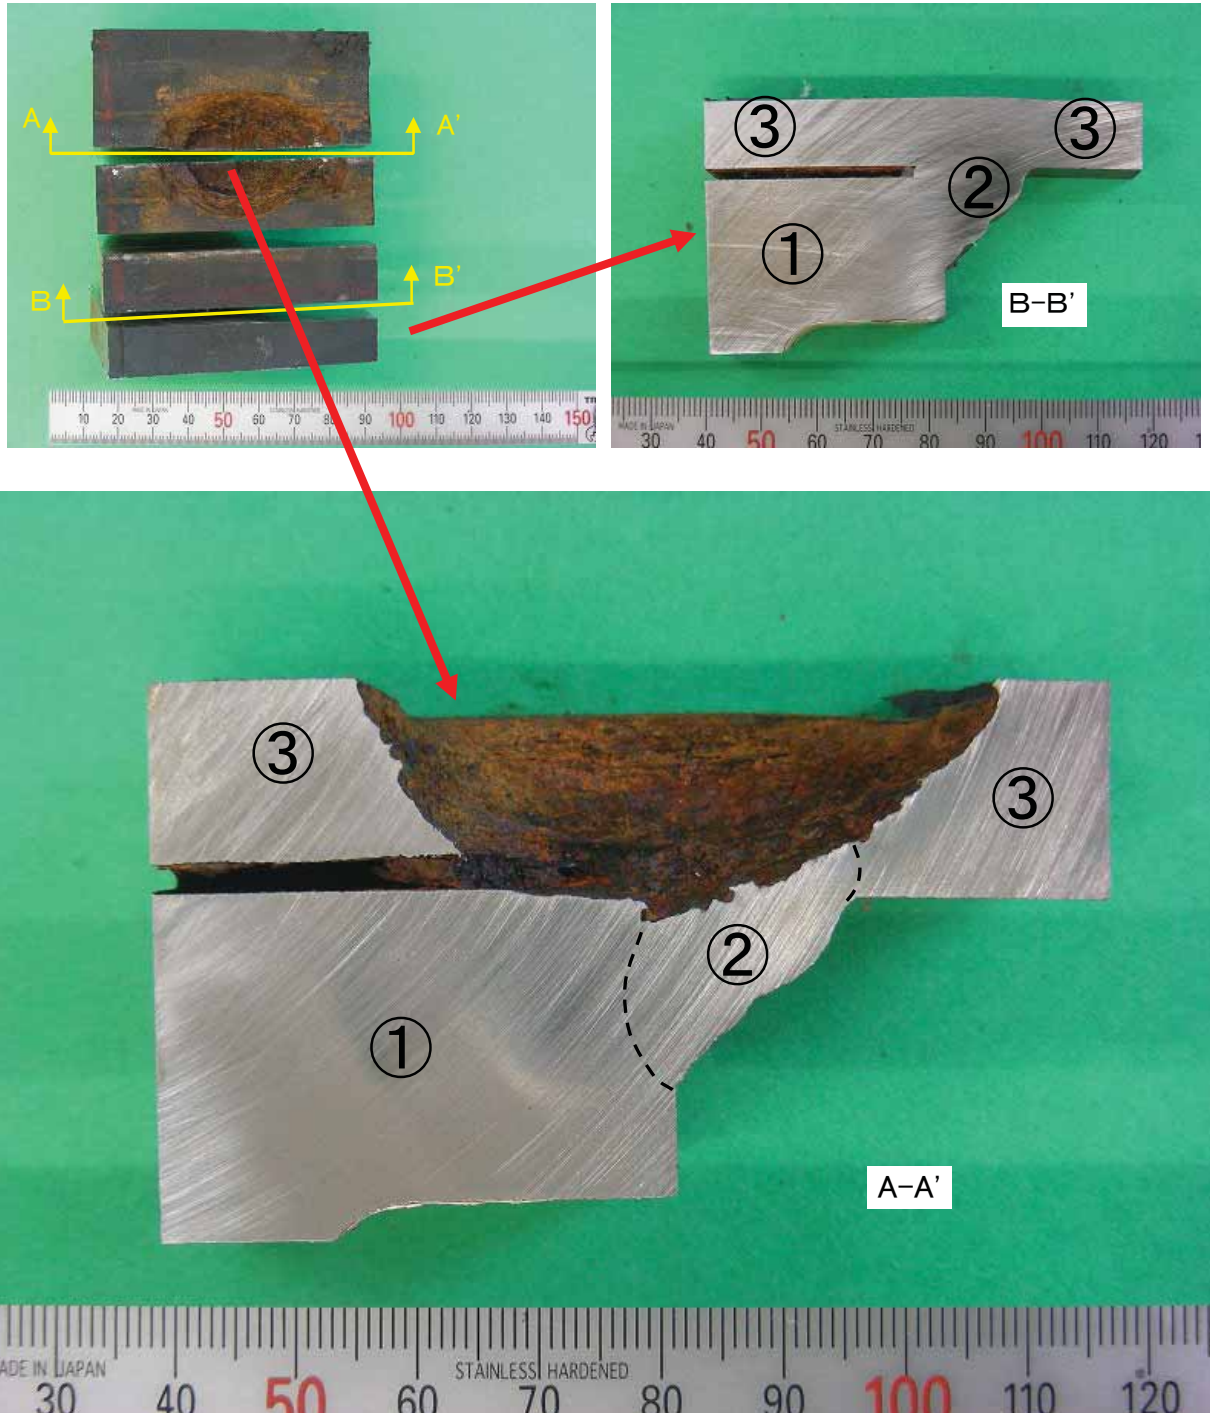
配管断面観察結果

腐食孔部の断面を観察するため切断し、腐食孔の長軸に沿って断面を観察した。その結果、腐食孔は配管内面側に口を開いたすり鉢状であった。腐食孔はシーム（長手方向溶接）管を貫通し、隅肉溶接およびフランジにおよんでいた。

なお、腐食孔からやや離れた断面も目視観察したが、フランジ（母材）は異常ない。

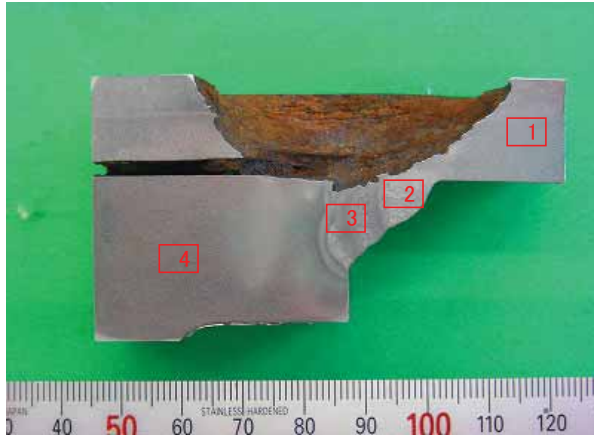
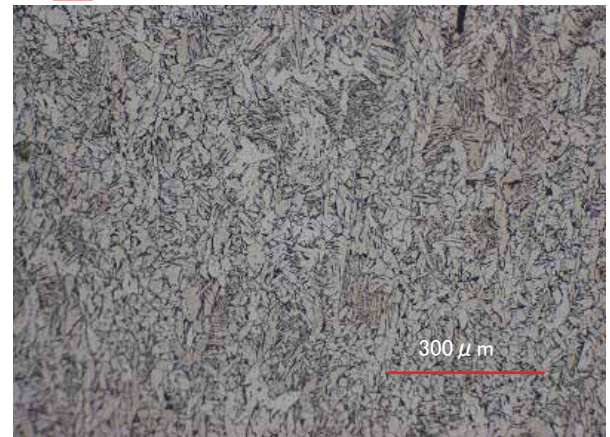
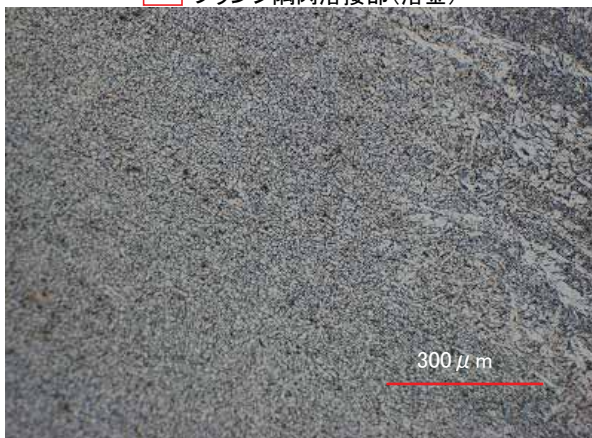
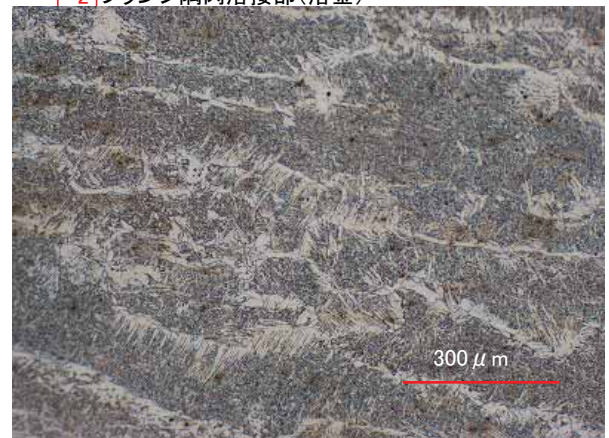
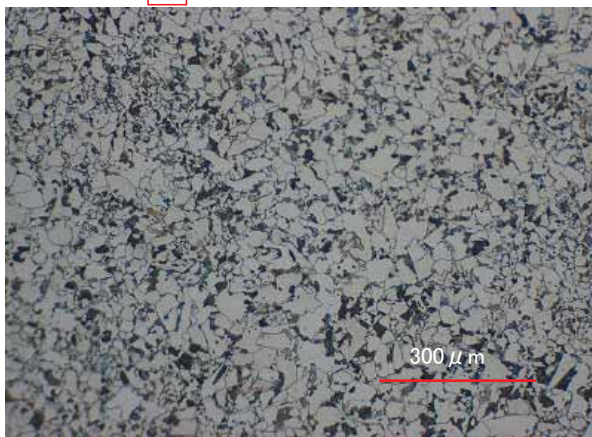
金属組織、硬さ測定および化学分析

腐食孔近傍および健全部の金属組織を観察した結果、偏析、不純物などの異常は認められず、標準的な母材、溶接金属組織であった。

硬さも特に異常な硬化や軟化は認められない。また、配管およびフランジの化学成分は規格を満足していた。

1. シーム溶接部	168
2・隅肉溶接部	195
3. フランジ部	128
4. 配管母材	146

- ・各部とも、異常な硬化や軟化は認められない。
- ・フランジ部の硬さHV128は、HB122相当であり、JIS G 3201の規格HB121以上を満足する。
- ・配管母材の硬さHV146は、引張強さ480MPa相当であり、JIS G 3457の規格400MPa以上を満足する。

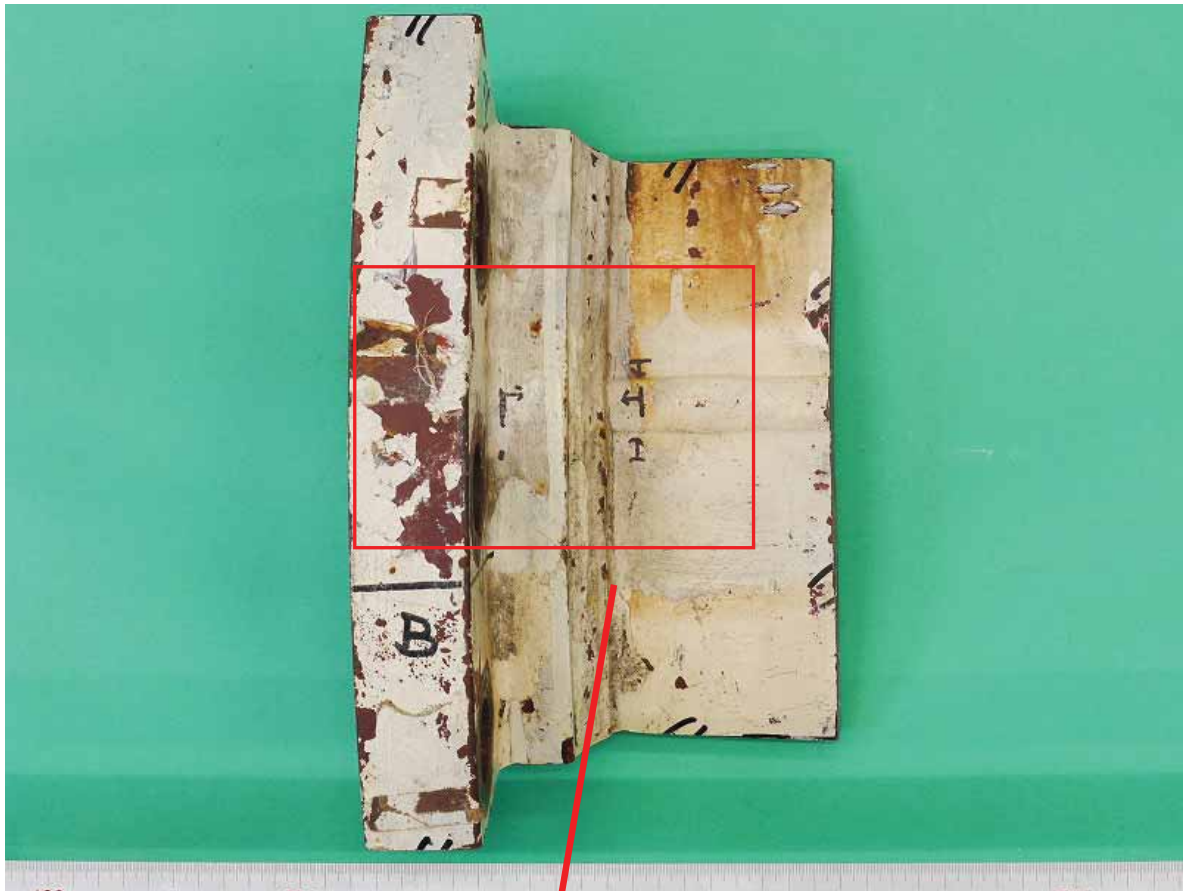
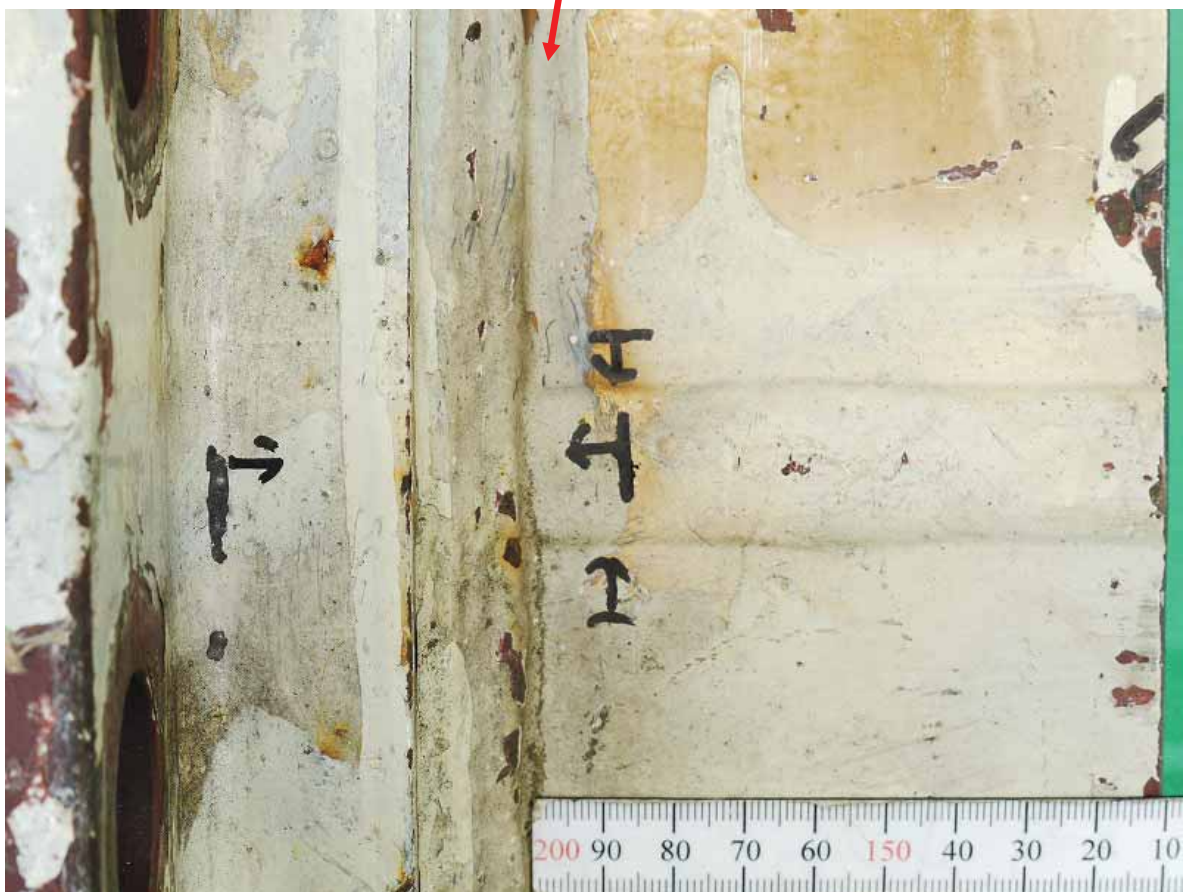
配管外面観察結果

当該配管はシーム（長手方向溶接）管とフランジで構成されていて、円周方向に沿って隅肉溶接されている。

外表面には特に異常は認められない。

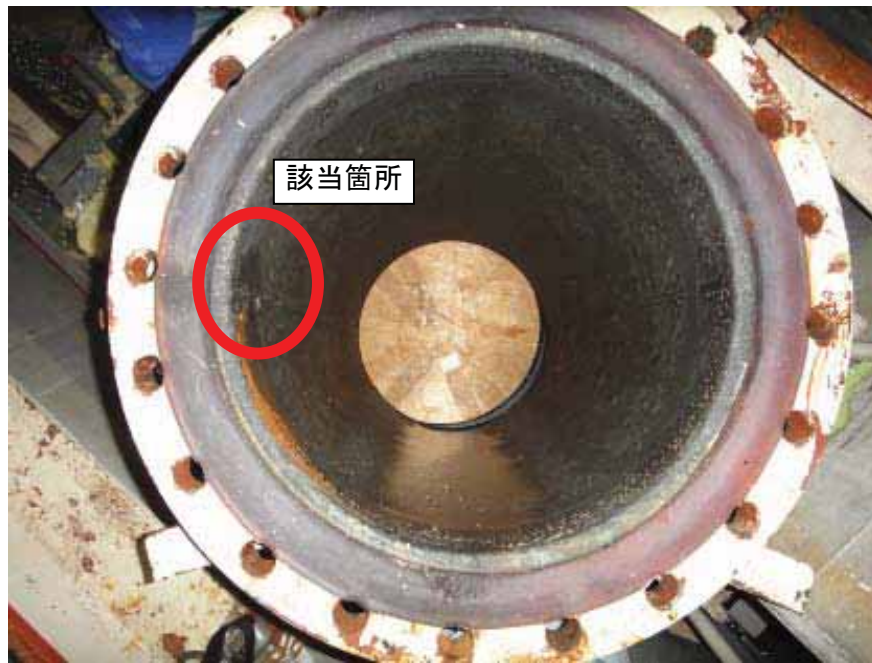
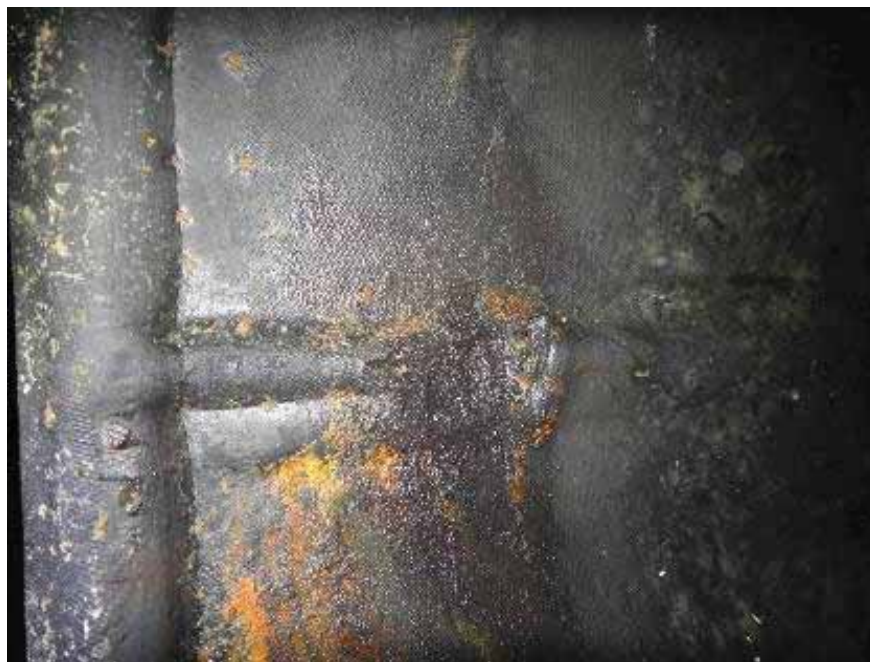
配管内面観察結果(ライニング部分)

フランジ外表面の隅肉溶接と配管の溶接線とが交差する位置において腐食による孔が認められた。腐食により配管は貫通し、そこからフランジの内表面が見られた。腐食した孔の色合いは赤茶色である。孔は配管内側が大きく外側にいくほど狭くなっている。

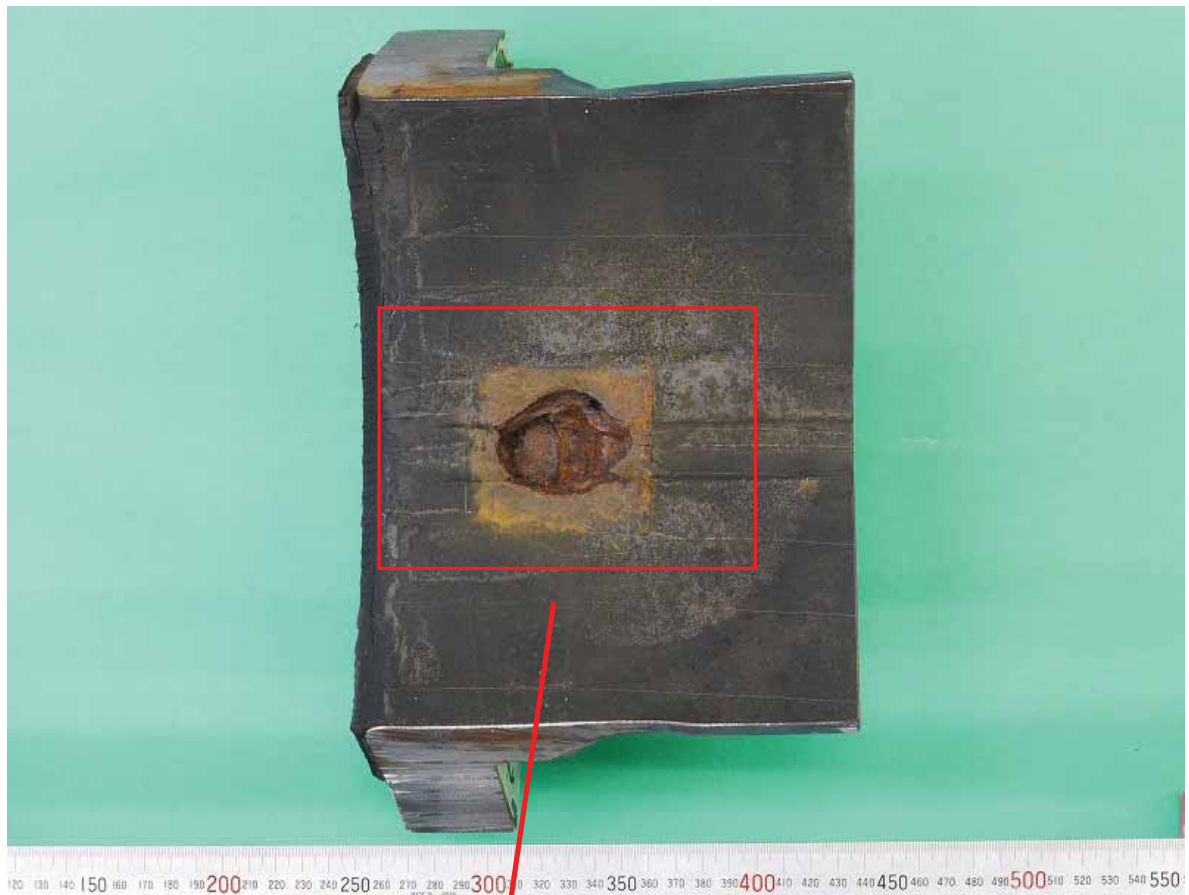
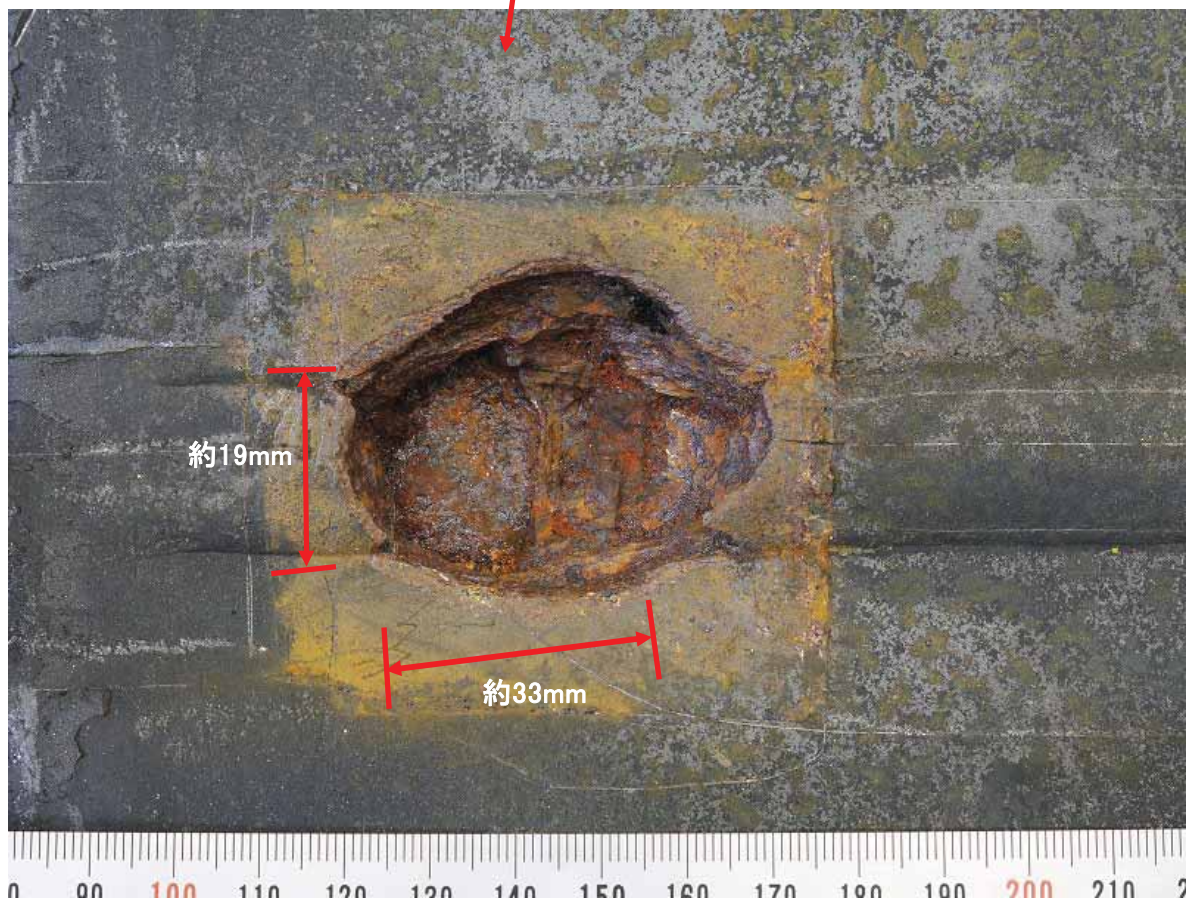
配管内面觀察結果(炭素鋼部分)

また、原子炉補機冷却水冷却器1B冷却用海水出口配管については、第26回定期点検時では微少傷であったため目視点検では発見できず、第27回定期点検時にはロボットによる点検を実施したが、今回の腐食箇所の状況はベンチュリー管に隠れ、確認されなかったものと推定される。

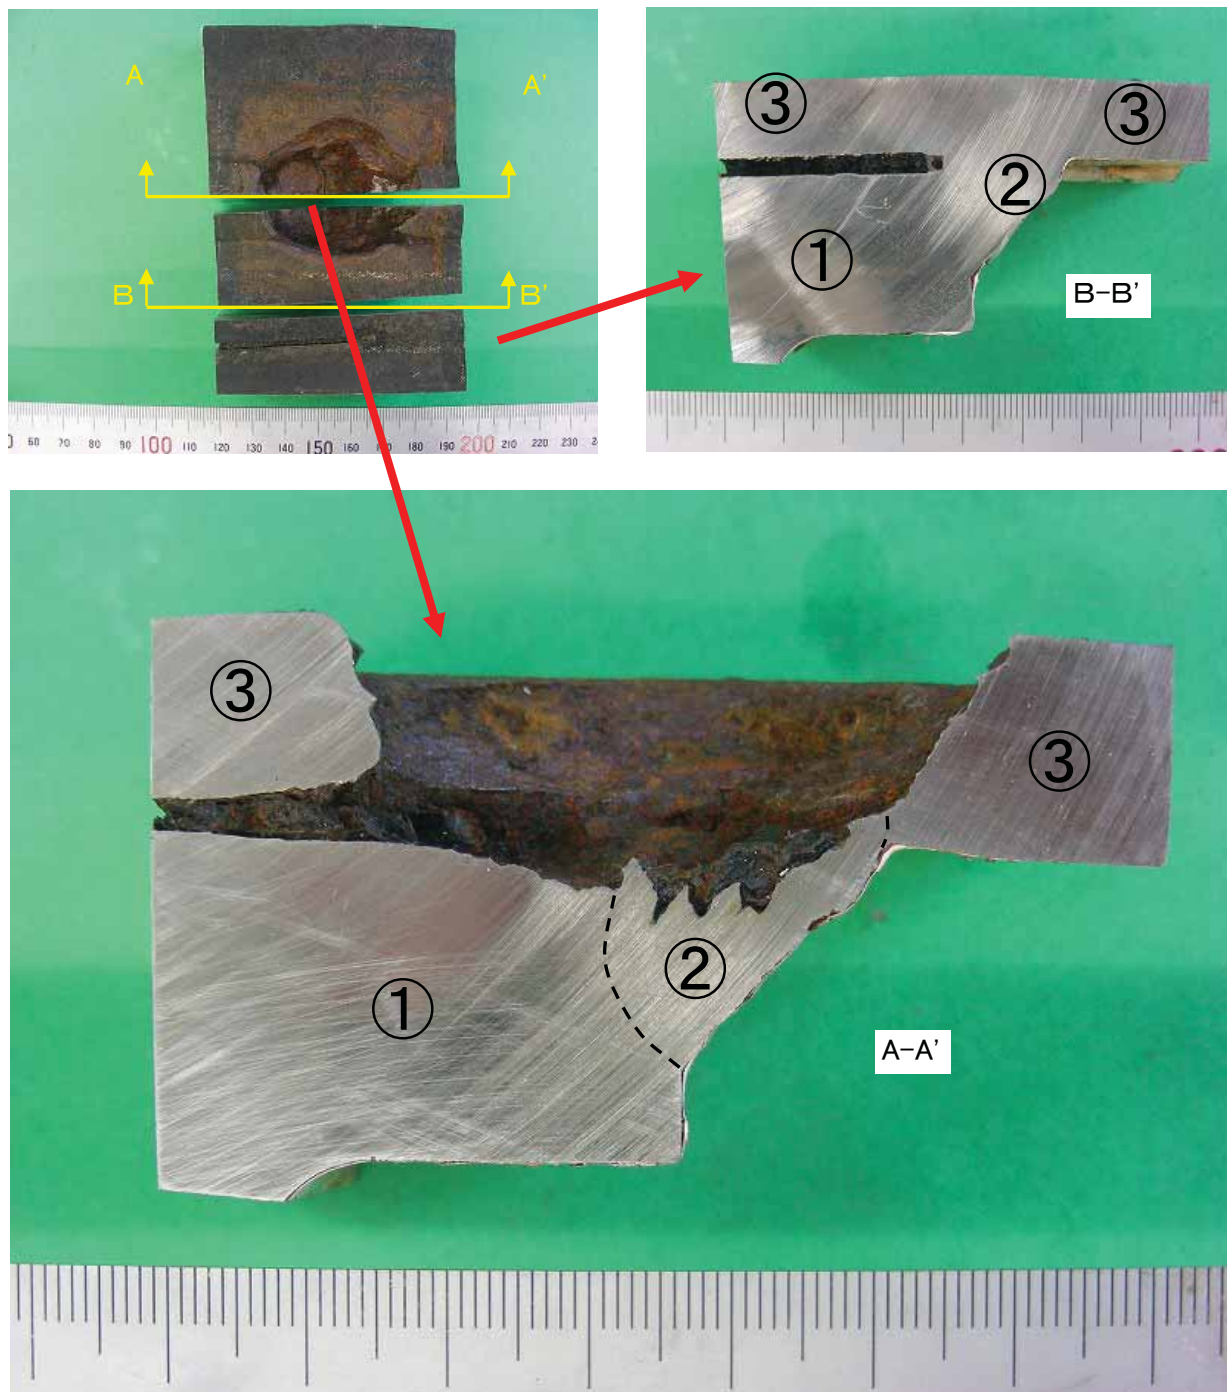
配管断面観察結果

腐食孔部の断面を観察するため切断し、腐食孔の長軸に沿って断面を観察した。その結果、腐食孔は配管内面側に口を開いたすり鉢状であった。腐食孔はシーム（長手方向溶接）管を貫通し、隅肉溶接およびフランジにおよんでいた。

なお、腐食孔からやや離れた断面も目視観察したが、フランジ（母材）は異常ない。

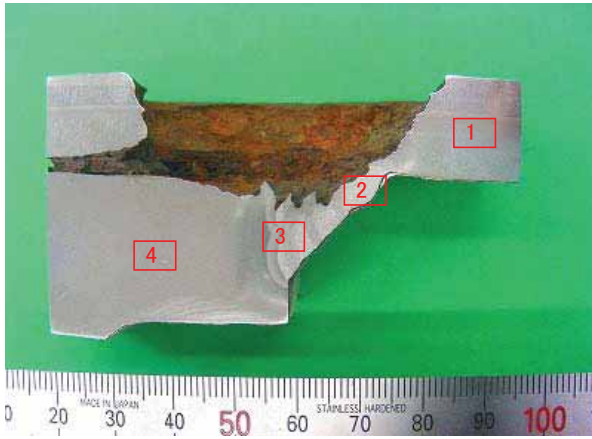
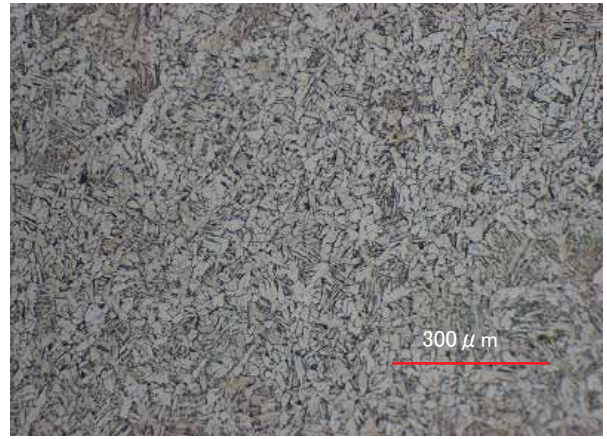
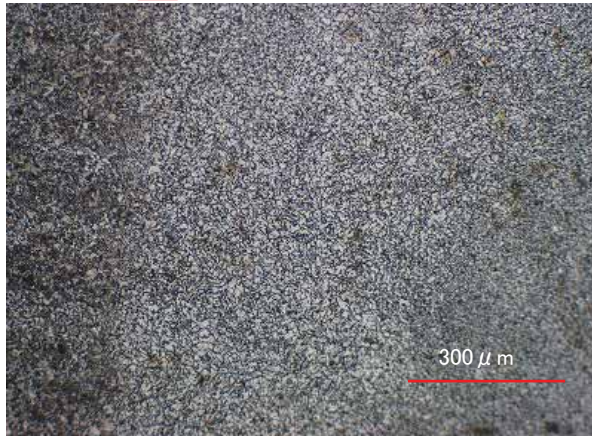
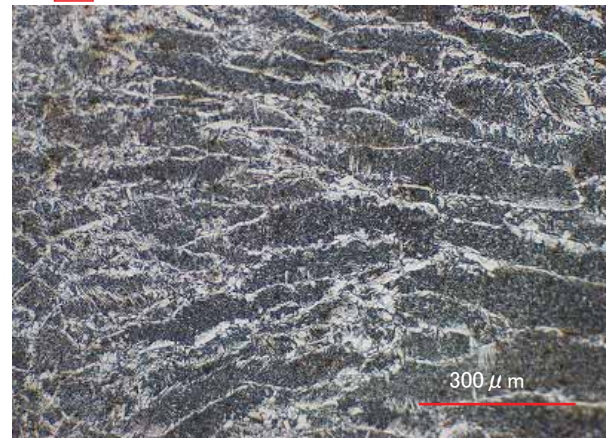
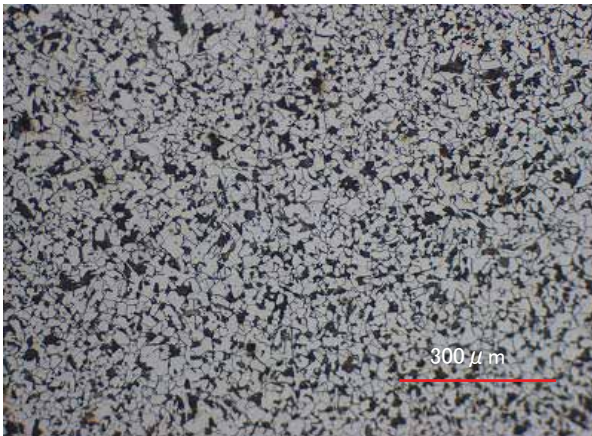
金属組織、硬さ測定および化学分析

腐食孔近傍および健全部の金属組織を観察した結果、偏析、不純物などの異常は認められず、標準的な母材、溶接金属組織であった。

硬さも特に異常な硬化や軟化は認められない。また、配管およびフランジの化学成分は規格を満足していた。

1. シーム溶接部	164
2・隅肉溶接部	188
3. フランジ部	128
4. 配管母材	156

・各部とも、異常な硬化や軟化は認められない。
 ・フランジ部の硬さHV128は、HB122相当であり、JIS G 3201の規格HB121以上を満足する。
 ・配管母材の硬さHV156は、引張強さ520MPa相当であり、JIS G 3457の規格400MPa以上を満足する。

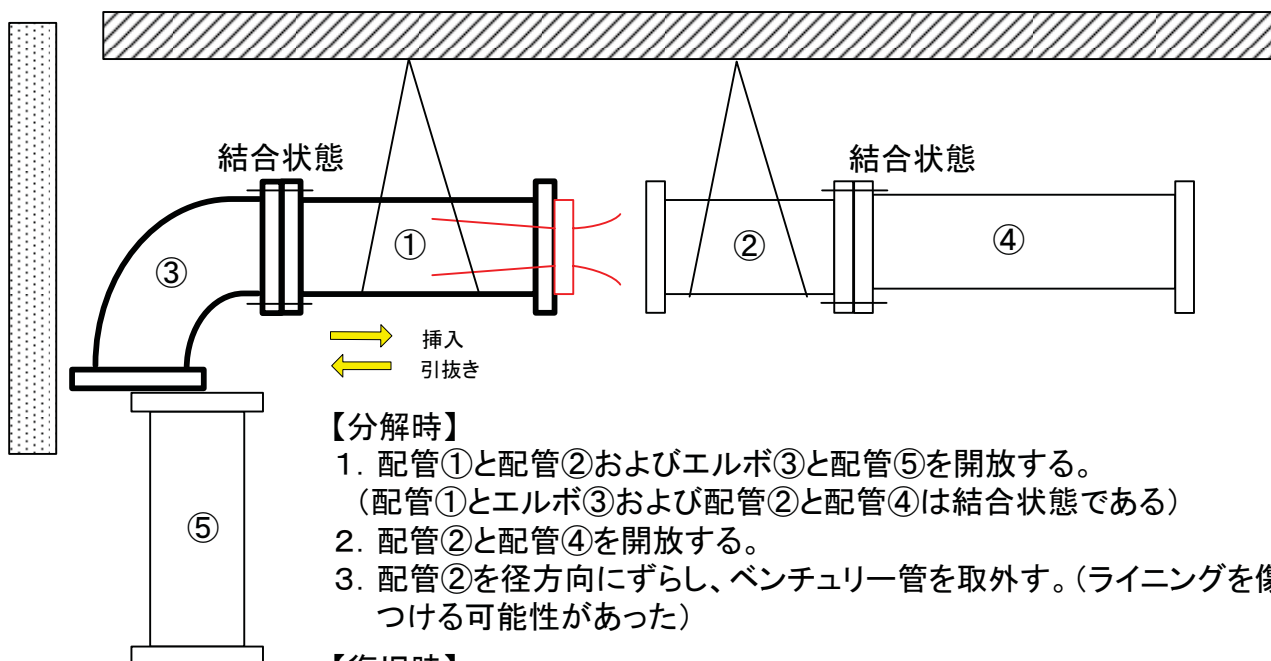
従来の点検方法

当該配管は重量物であるため、チェンブロックによって空中に吊られた状態で引き離される。その際に配管①とエルボ③および配管②と配管④を結合した状態で、ベンチュリー管の取出し（または挿入）作業を実施していた。

この場合、配管①とエルボ③の結合品は異形であるためバランスが取りづらく、また傾き易い状況となっていたため、作業中にベンチュリー管の端部でライニングを傷つける可能性があった。

1. 配管①と配管②およびエルボ③と配管⑤を開放する。
(配管①とエルボ③および配管②と配管④は結合状態である)
2. 配管②と配管④を開放する。
3. 配管②を径方向にずらし、ベンチュリー管を取外す。(ライニングを傷つける可能性があった)

1. ベンチュリー管を復旧する。(ライニングを傷つける可能性があった)
2. 配管②と配管④を結合する。
3. 配管①と配管②およびエルボ③と配管⑤を結合する。
(配管①とエルボ③および配管②と配管④は結合状態であり、ライニングを傷つける可能性があった)
