伊方発電所第1号機
ヒドラジン移送中の漏えいについて

平成24年3月
四国電力株式会社

1. 件名
伊方発電所第1号機 ヒドラジン移送作業中の漏えいについて

3. 事象発生の設備
1号機 濃ヒドラジントank

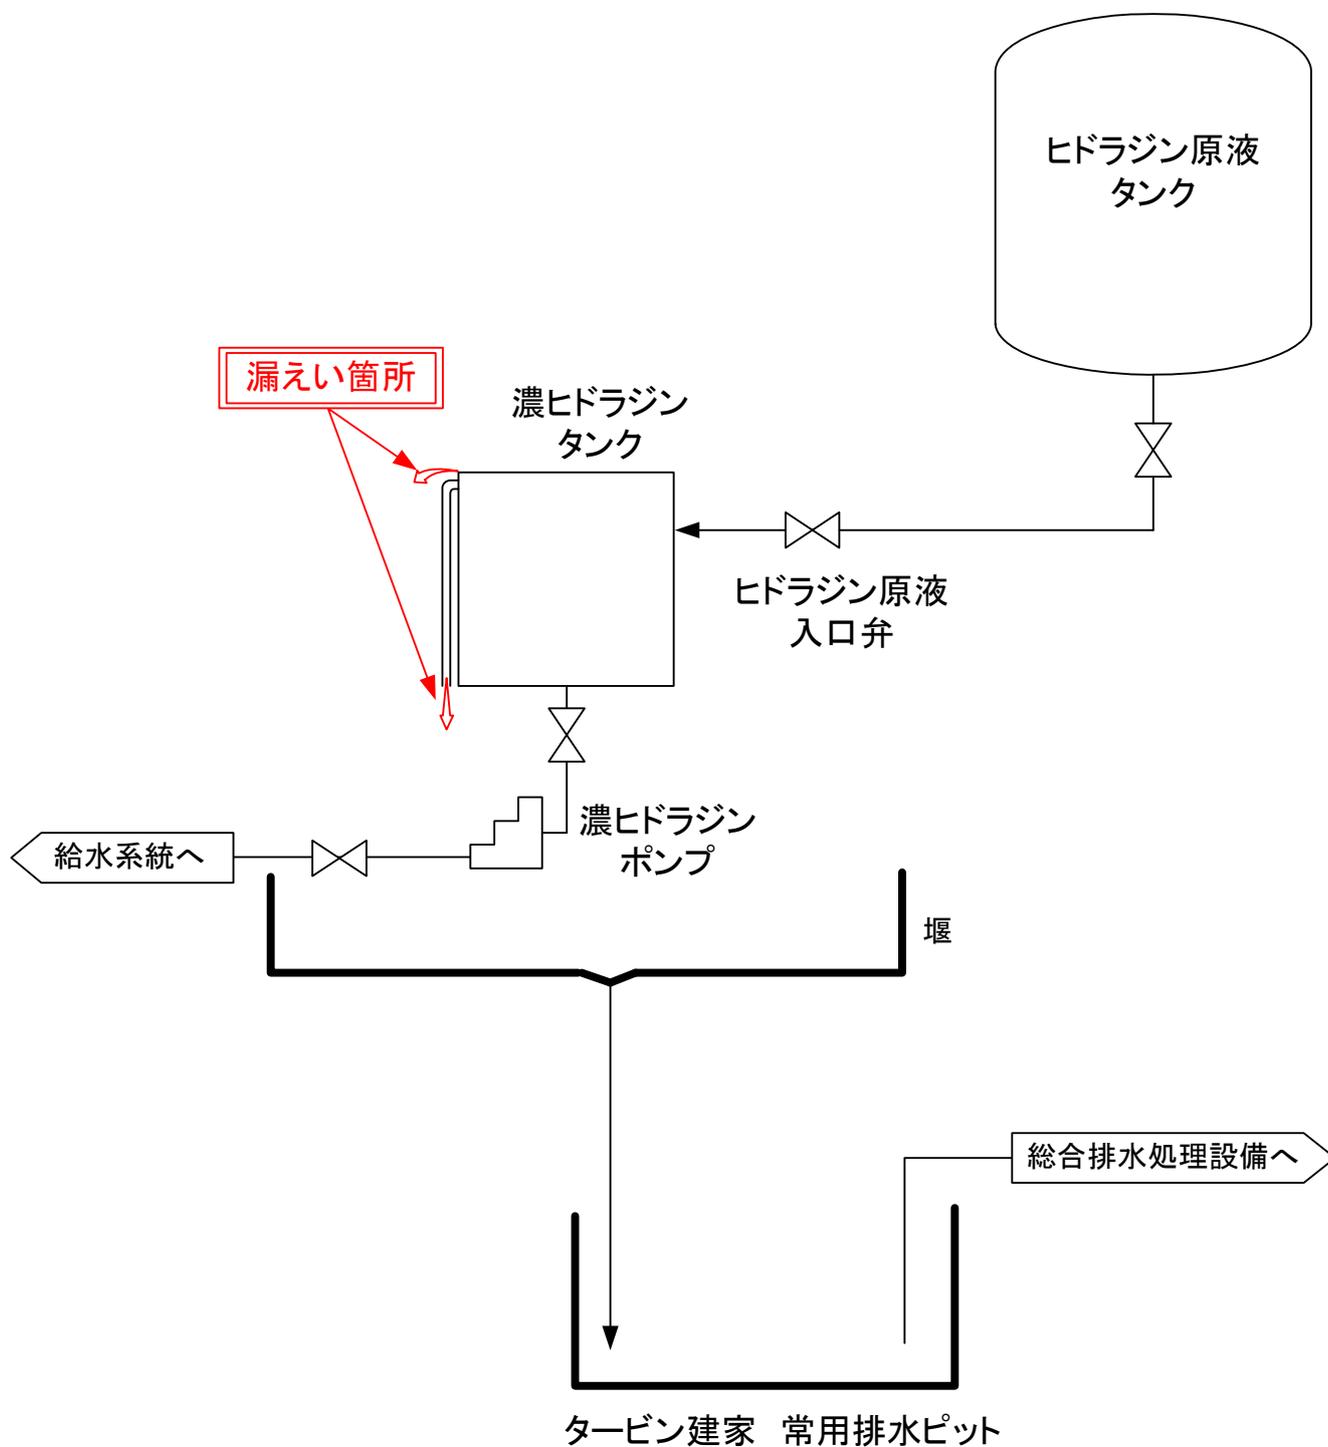
伊方発電所1号機 濃ヒドラジン系統概略図

5. 事象発生の状況
伊方発電所1号機は第28回定期検査中のところ、ヒドラジン原液タンクから濃ヒドラジントankへヒドラジンを移送中、11月18日10時00分頃、濃ヒドラジントankからヒドラジンが漏えいしていることを保修員が確認したため、直ちに移送作業を中断し、漏えいは停止した。
また、漏えいしたヒドラジン（約50リットル）は、タービン建家の排水施設内にとどまっており、外部への影響はなく、総合排水処理設備にて適切に処理を実施した。

11月18日	
9時40分頃	ヒドラジン原液タンクから濃ヒドラジントankへの液張り作業開始
9時47分頃	濃ヒドラジントank液面計指示確認(250L) 濃ヒドラジントank液面計上下部の弁を「開」 濃ヒドラジントank・ヒドラジン原液入口弁を「微開」とし、ヒドラジン原液タンクから濃ヒドラジントankへ液張り開始
10時00分頃	濃ヒドラジントank液面計指示380L時点でタンク頂部およびオーバーフロー管より漏えい発見(漏えいしたヒドラジンは、薬液注入装置の堰からドレン配管を經由してタービン建家常用排水ピットに流入) 濃ヒドラジントank・ヒドラジン原液入口弁を「全閉」
10時50分	漏えい停止確認
14時01分	タービン建家常用排水ピットから総合排水処理設備へ排水移送開始
11月18日中	常用排水ピットから総合排水処理設備へ排水移送完了

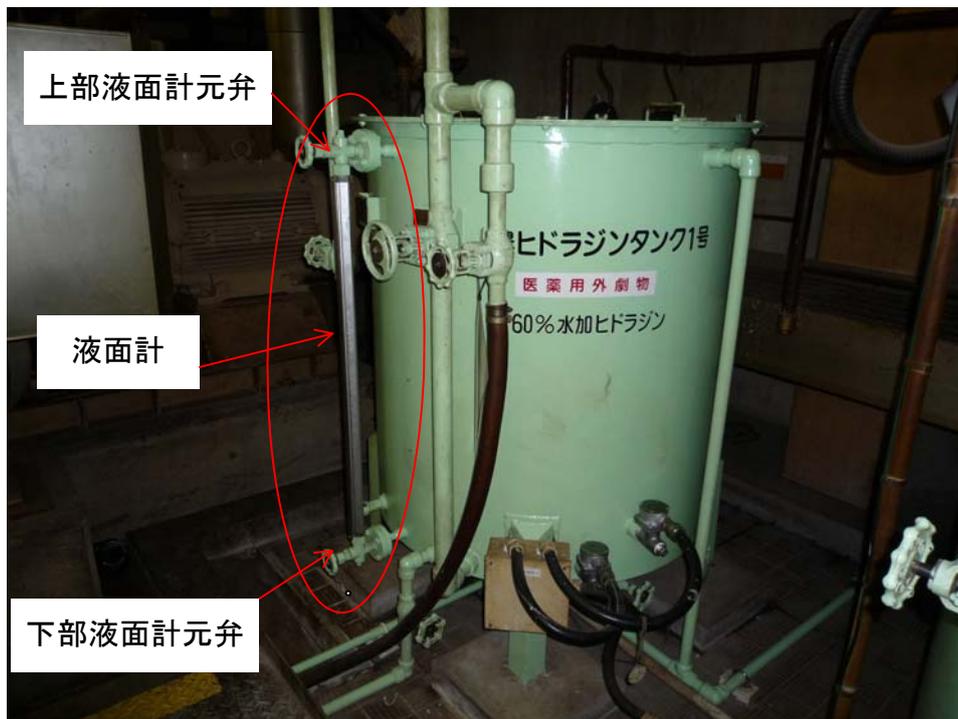
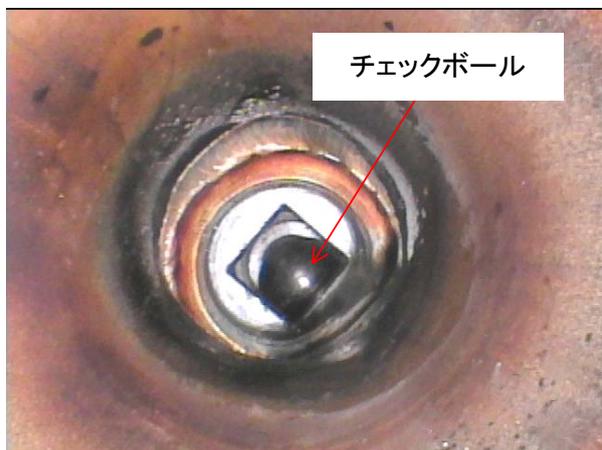
濃ヒドラジンタンク液面計点検状況

濃ヒドラジンタンク液抜き後にタンク内部より液面計元弁をファイバースコープを用いて内面点検したところ、異物の詰まり等の異常は認められなかった。

ファイバースコープによる下部液面計元弁内面点検
(弁分解前)

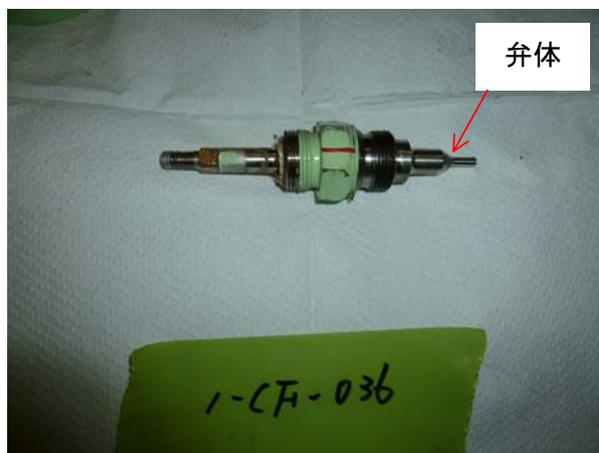
また、液面計元弁、タンク入口弁の分解点検を実施した結果、特に異常は認められなかった。

下部液面計元弁分解状況

- (1) 濃ヒドラジンタンク液面計元弁の点検を実施し、異常がないことを確認後復旧し、濃ヒドラジンタンクにヒドラジン原液を液張りした。
- (2) 濃ヒドラジンタンク（1，2号機）へヒドラジンを液張りする場合は、以下の操作を実施するよう、マニュアルを改正した。なお、ヒドラジンを使用する他のタンクについては、同様な事例が発生しないことを確認した。
 - ・マンホールを開放して、実液位を目視確認しながら行う。
 - ・下部液面計元弁の狭隘部に気泡が滞留しても、除去するための対策として、液張り前に下部液面計元弁の開閉操作（気泡除去の促進）を行う。（5回実施）

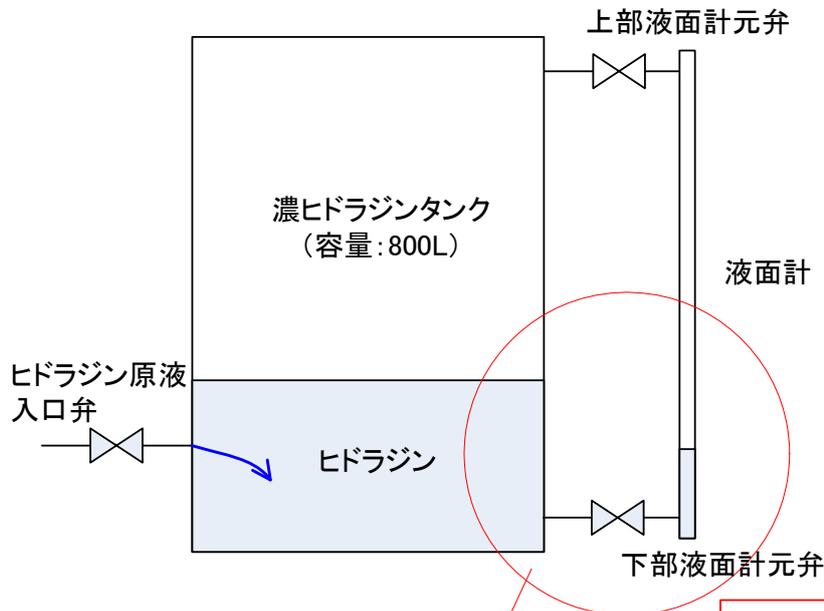
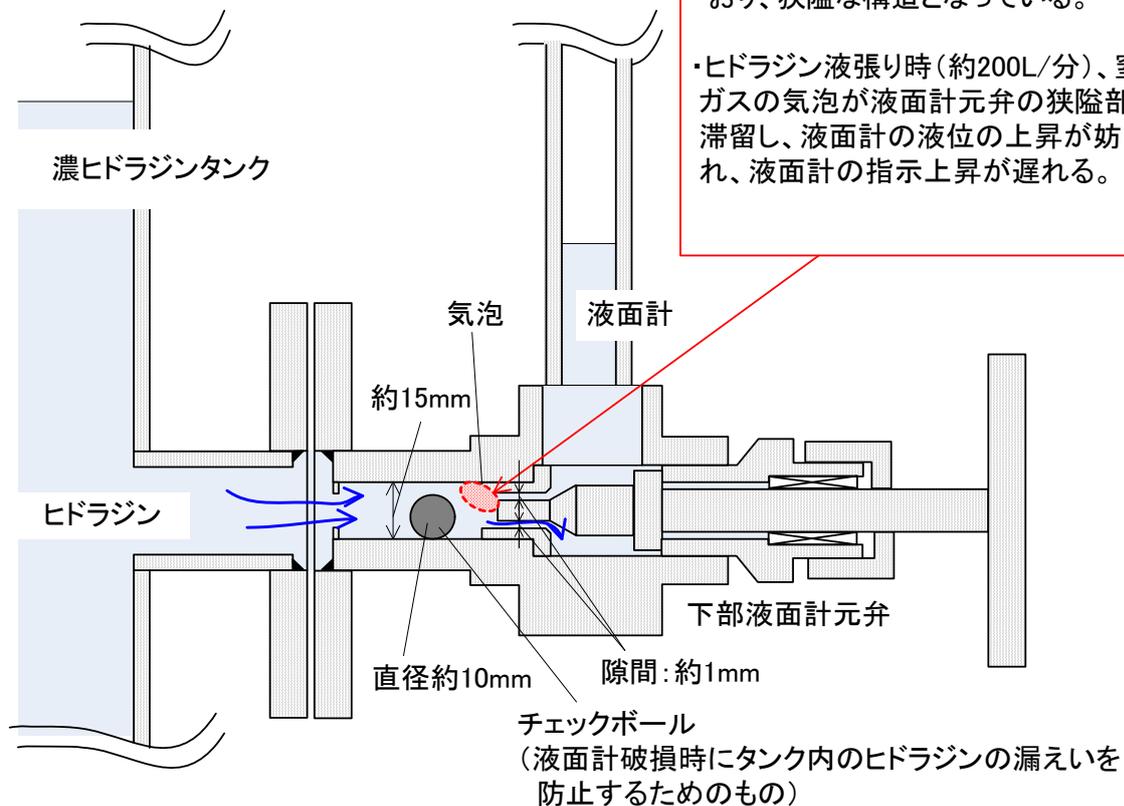
濃ヒドラジントank液面計構造図

ただし、液面計元弁は、万が一の液面計損傷時においても外部にヒドラジンが漏えいすることを防止するため、チェックボールが入っており、狭隘な構造となっている。

濃ヒドラジンタンクに、ヒドラジン液を入れて長時間使用していない間(約2ヶ月)に、ヒドラジンの一部が窒素とアンモニアに分解し、ヒドラジンに溶解しない窒素の気泡が発生し、下部液面計元弁の狭隘部に滞留した。この結果、タンク液張り時、タンク液面計の液位の上昇が妨げられたことにより、液面計が満水指示を示す前に実液位が満水に至り、ヒドラジンが漏えいしたものと推定される。

- ・ヒドラジンは、長時間使用しない場合、一部が分解して窒素ガスが発生する。
- ・液面計元弁は、万が一の液面計損傷時にもタンク外部にヒドラジンを漏れさせないため、チェックボールが入っており、狭隘な構造となっている。
- ・ヒドラジン液張り時(約200L/分)、窒素ガスの気泡が液面計元弁の狭隘部に滞留し、液面計の液位の上昇が妨げられ、液面計の指示上昇が遅れる。
