## 伊方発電所 第2号機

### 1次冷却材モニタの指示値の変動について

平成24年6月  
四国電力株式会社

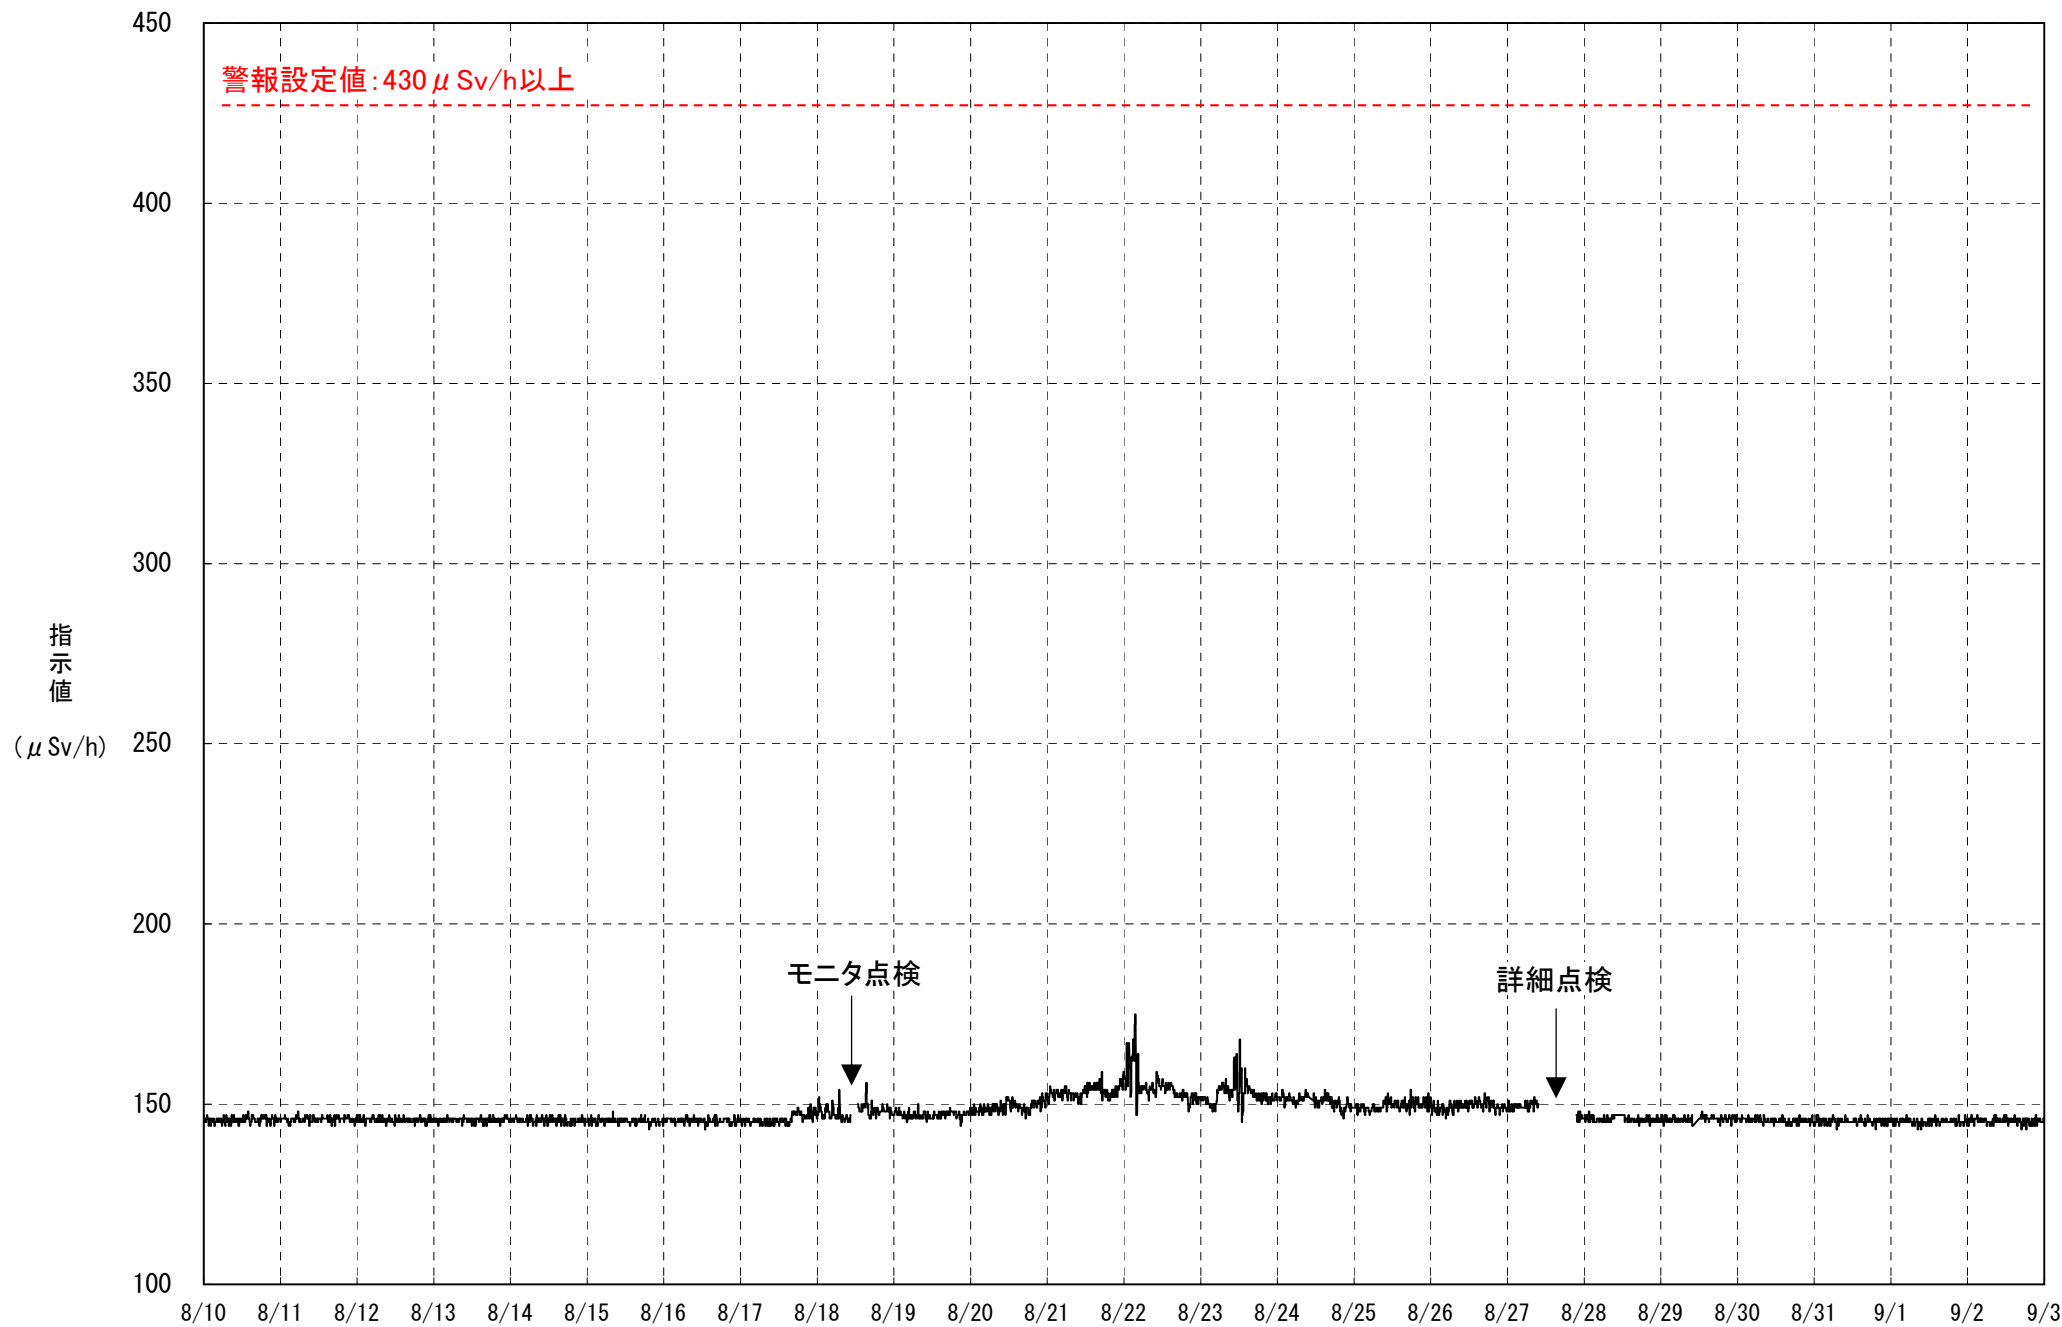
# 1次冷却材モニタ推移

伊方発電所第2号機は、通常運転中のところ、8月18日9時30分、1次冷却材モニタ\*<sup>1</sup>の指示値が若干高い状態で推移（約145 $\mu$ Sv/h→約148 $\mu$ Sv/h）していることを確認したことから、警報設定値は430 $\mu$ Sv/hであったが、念のため、当該モニタの点検を実施することとした。

また、1次冷却材モニタの指示値は、詳細調査以降、通常値（約145 $\mu$ Sv/h）に戻り、監視を続けていたが、その後変動は見られなかった。

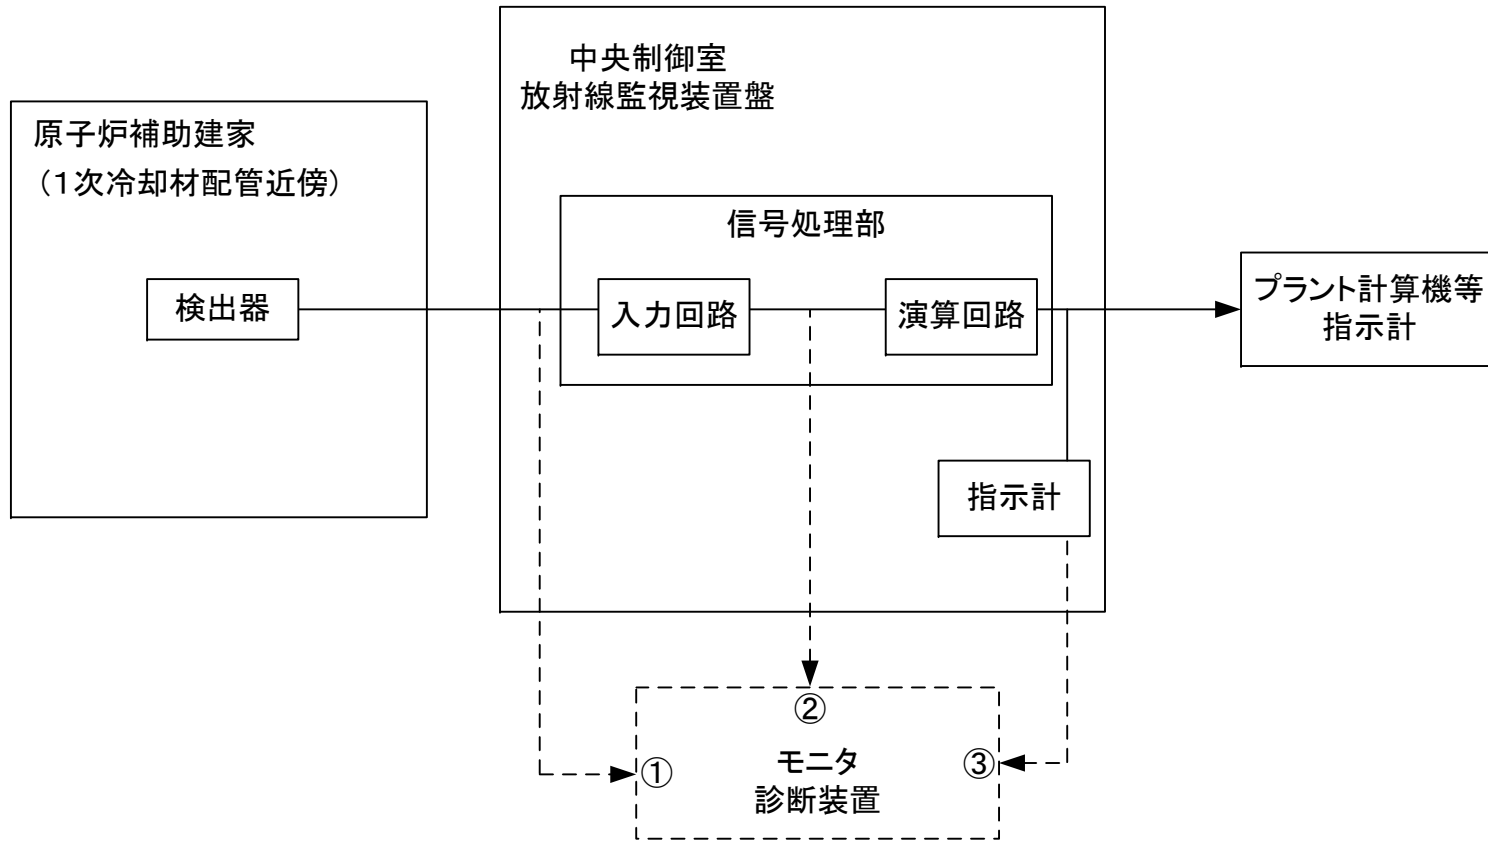
# 1次冷却材モニタ概要図

モニタ診断装置により、テストパルスによる指示値確認試験、チェックソースによる指示値確認試験、波高弁別レベル確認\*<sup>3</sup>および出力波形観測を実施した結果、異常は認められなかった。

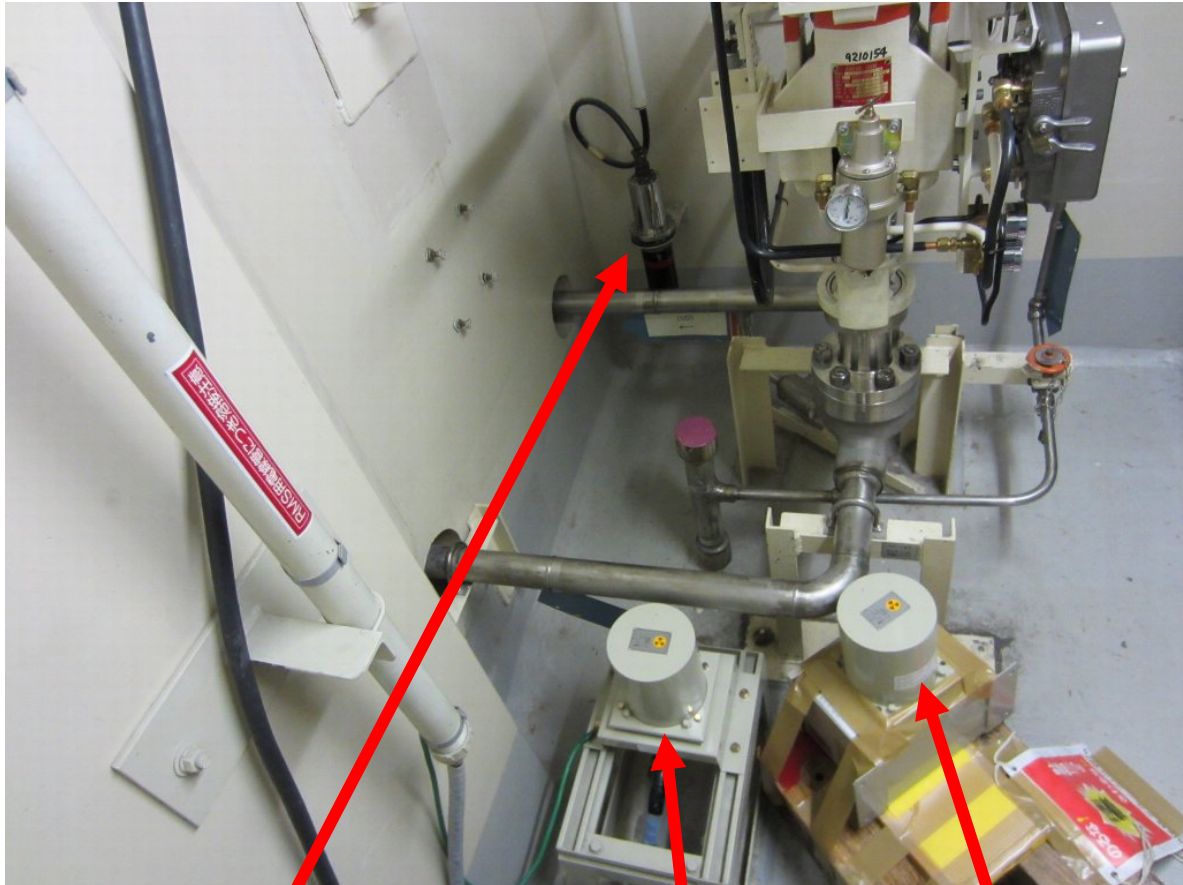
1次冷却材モニタ検出部（同型式のモニタによる並行監視状況）

当該モニタと同型式のモニタを、当該モニタの近傍に設置し並行監視を行ったが、いずれの指示値も安定しており異常は認められなかった。

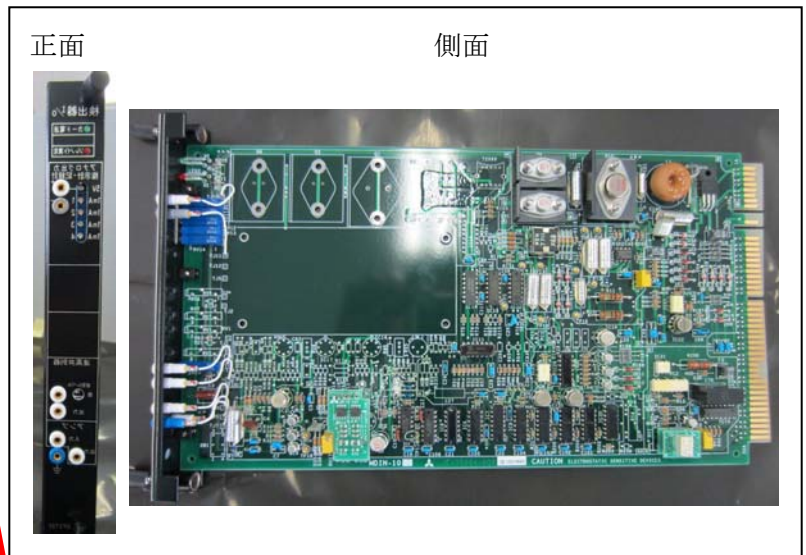
検出器 I / O カード

外観目視点検の結果、内部部品に損傷、焼損等の異常は認められなかった。

模擬線源で線源校正試験および入出力特性試験\*4、波高弁別レベル確認、出力波形観測を行った結果、異常は認められなかった。

以上より、メーカー工場での調査では事象は再現せず、異常は認められなかった。

- (1) 当該モニタの検出器、信号処理部(レートメータカード、検出器I/Oカード)を予備品に取替えた。
- (2) これまでと同様に、日常点検(1ヶ月点検、6ヶ月点検)および定期点検を実施し、健全性を確認するとともに運転中のモニタ故障に対応するため、検出器および信号処理部の予備品を常備しておく。
