伊方発電所第2号機
脱気器建家火災感知器の不具合について

平成24年7月
四国電力株式会社

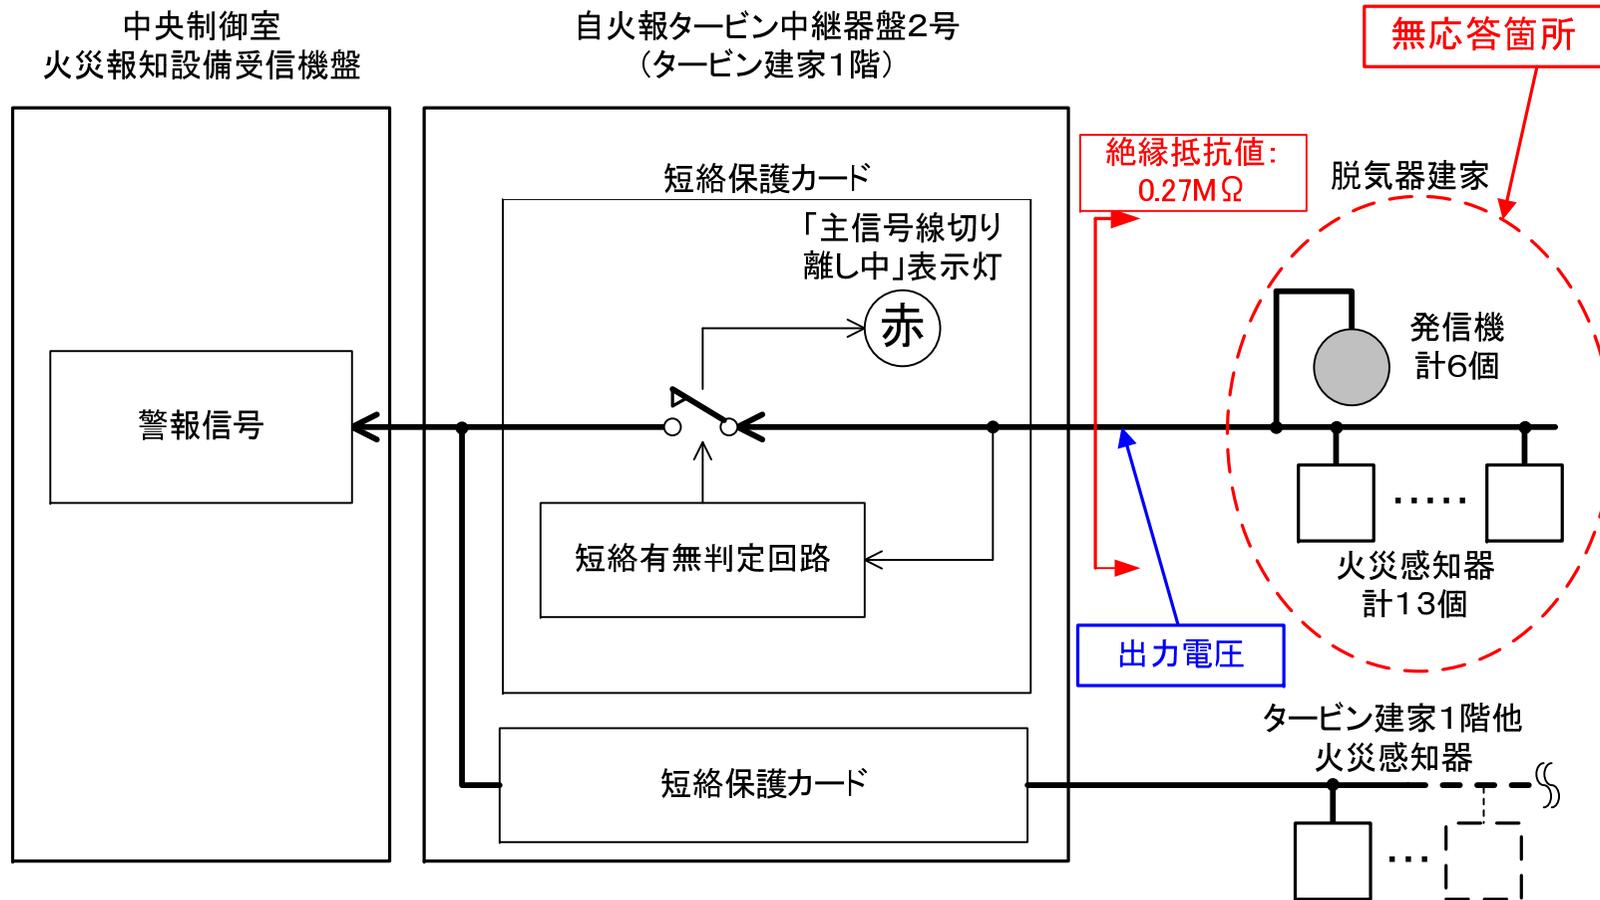
2号機脱気器建家感知器・発信機回路 調査状況

このため、短絡保護カード下流の感知器回路および発信機回路を切り分けして絶縁抵抗測定を実施して絶縁低下箇所を調査したところ、脱気器建家に設置された消火栓ボックス回路の絶縁抵抗値が0.22MΩであり、他の回路は2.5MΩ以上であることを確認した。

短絡保護カードの出力電圧は通常24Vであり、出力電圧が設定値（14.5V～19.0V）以下になった場合に短絡保護カードの出力回路に短絡が発生したと判断し、主信号線の切り離しを行う。

今回の事象では、水濡れにより発信機の絶縁抵抗が低下して、一瞬短絡状態になり、出力電圧が上記設定以下になったため、短絡保護カードが動作したと推定している。

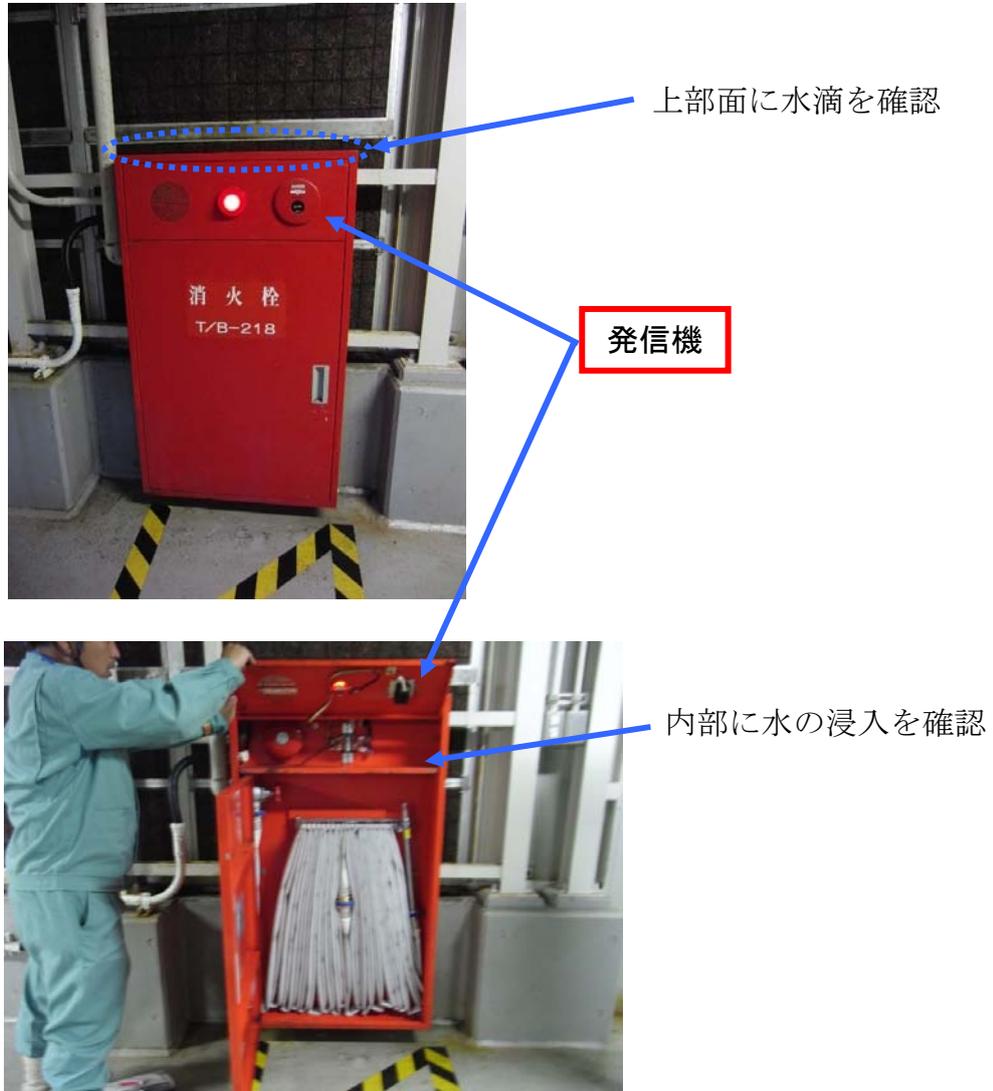
2号機脱気器建家感知器・発信機回路 調査状況

脱気器建家に設置された消火栓ボックスの外観を確認すると消火栓ボックスの上部面に水滴があり、内部に水が浸入していることを確認した。

また、当該消火栓ボックスの発信機のカバーを外すと内部に水が浸入していることを確認した。

このため、当該消火栓ボックスの発信機の故障と考えられることから、発信機の取替を行い、絶縁抵抗値が2.5MΩ以上に回復、動作試験を実施して正常状態に復帰したことを確認した。

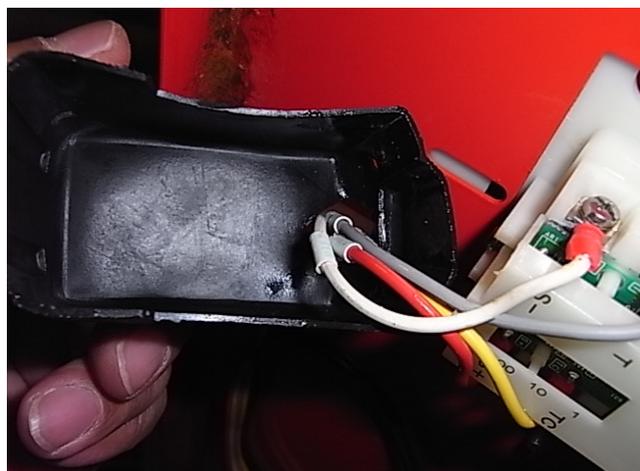
発信機内部：黒カバー内部に水の浸入を確認

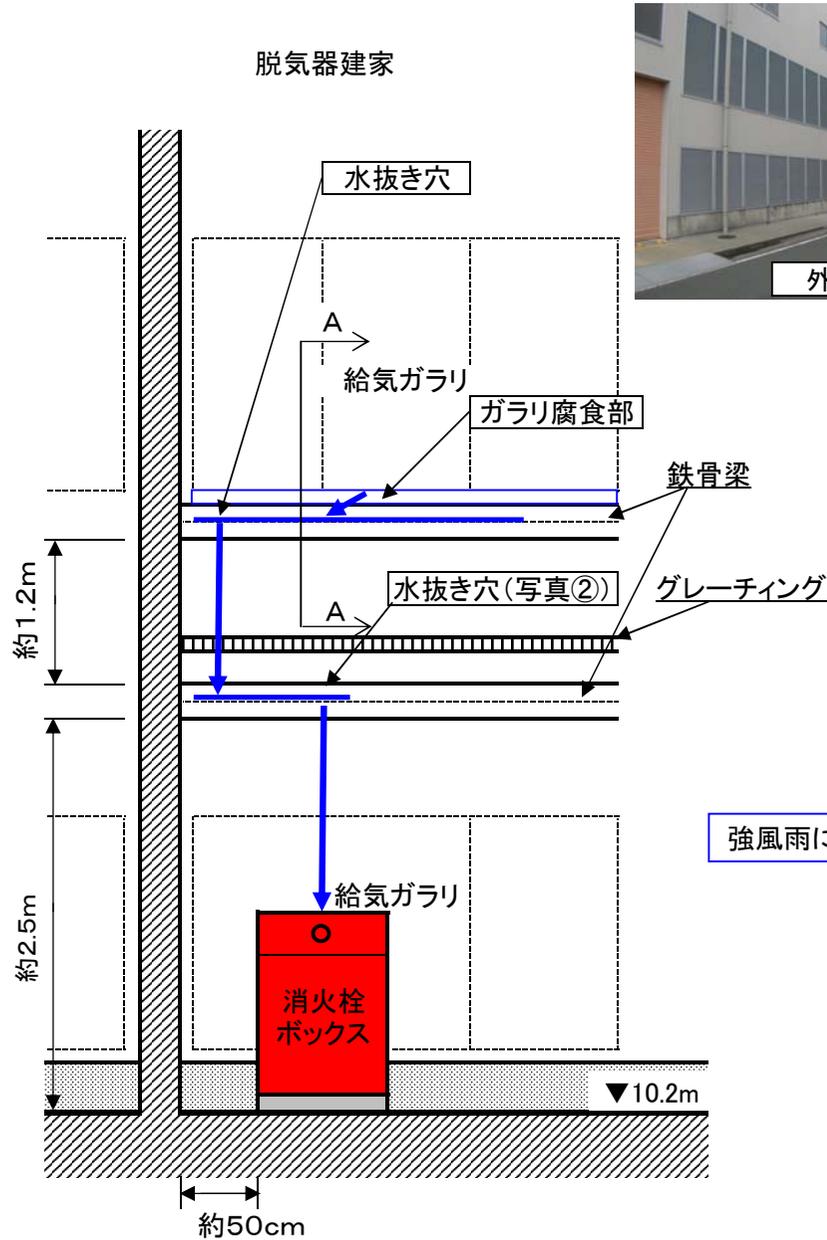
図-1 雨水浸入経路図

浸入経路を確認するため、消火栓ボックス上部の給気ガラリ*³内側にある除塩フィルターより水を流した結果、給気ガラリの腐食部から浸入し、鉄骨梁の水抜き穴より消火栓ボックスに水が落下することを確認した。

また、消火栓ボックスに水が浸入した原因は、強風雨により、建家給気ガラリから吹込んだ雨水が除塩フィルターを伝い給気ガラリの腐食部(2cm×5cm程度)より流入し、鉄骨梁面に水溜りができた。鉄骨梁面には水抜き穴(直径5mm)があり、その水抜き穴より消火栓ボックスの上部面に落ちた溜り水が消火栓ボックス内部へ浸入したものと推定される。

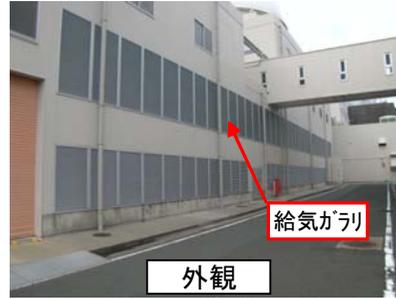
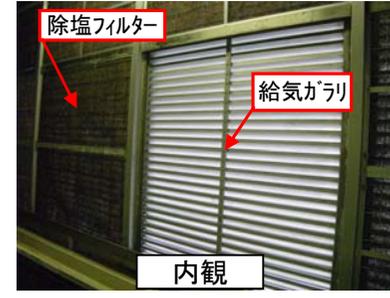
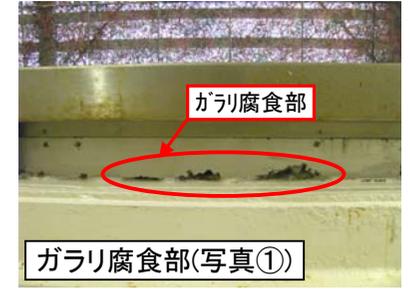
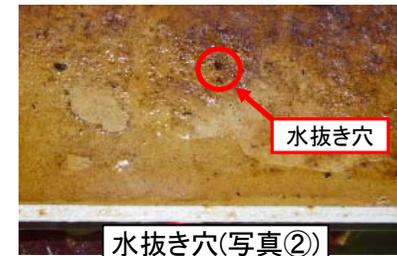
※腐食部: 2cm×5cmが数箇所

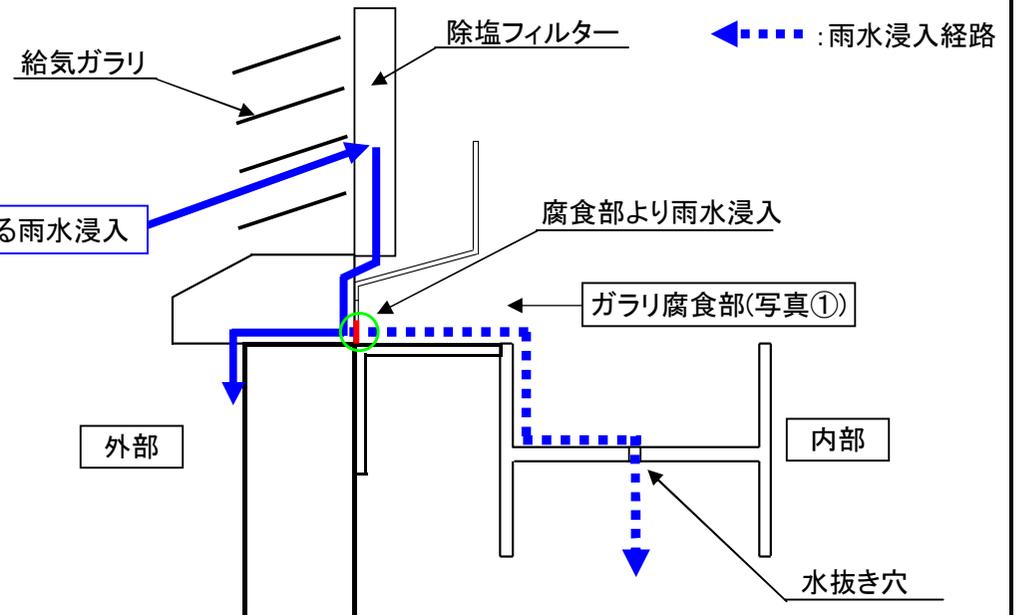
図-2 A-A断面図

消火栓ボックス上部の鉄骨梁から水が落下していることを確認した。
