伊方発電所第2号機
復水脱塩装置建家での塩酸の漏えいについて

平成24年11月
四国電力株式会社

復水脱塩装置塩酸系統

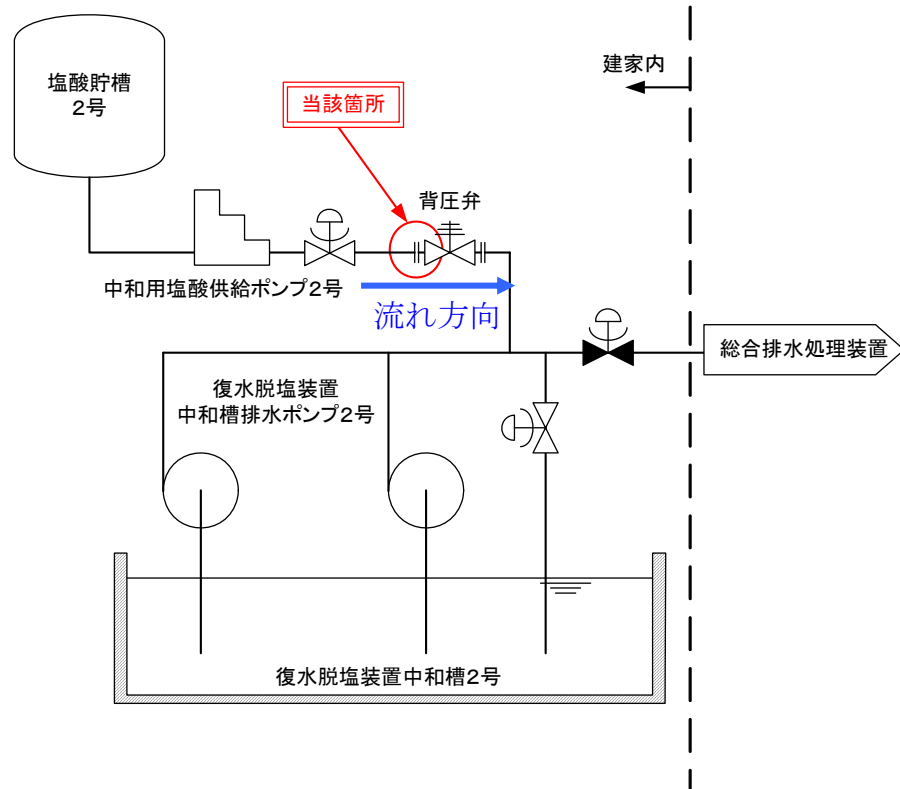
伊方発電所2号機 復水脱塩装置中和槽まわり概略図

その後、漏えい箇所の特定制調査を実施した結果、中和用塩酸供給ポンプの出口側の弁上流側フランジからの漏えいであり、その他の箇所からは漏えいがないことを確認した。当該フランジ部を調査したところ変形が確認されたことから、当該部を修正し、漏えいがないことを確認し、5月21日14時35分に通常状態に復旧した。

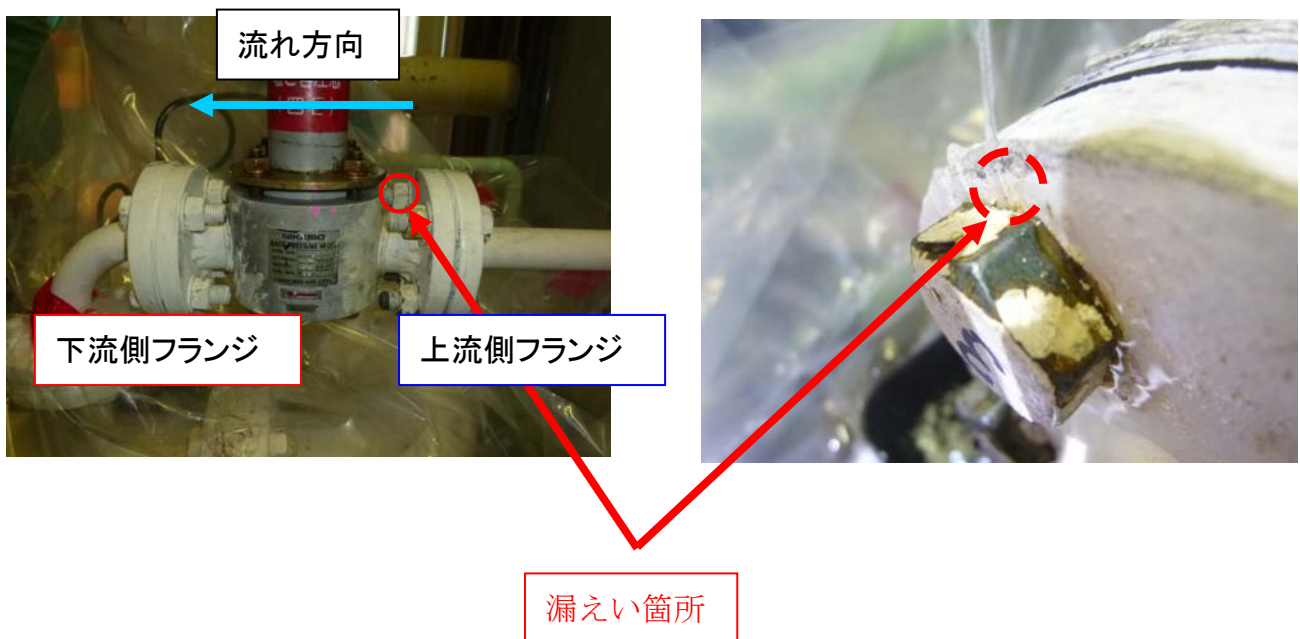
純水置換後の漏えい箇所確認時の写真

17時35分 保修員が目視により漏えいの停止を確認。
21時00分 中和用塩酸供給配管内を塩酸から純水に置換し通水させることにより漏えい箇所の特定制を行った結果、中和用塩酸供給ポンプの出口側の弁（中和用塩酸供給ポンプ出口背圧弁※¹）の上流側フランジ部のボルト取り付け部からの漏えいを確認した。

塩酸が漏えいした箇所は、中和用塩酸供給ポンプ出口背圧弁の上流側フランジ部（以下「当該フランジ部」）の1箇所であり、純水を用いた漏えい箇所確認の結果、当該フランジ部から漏えいすることを確認した。

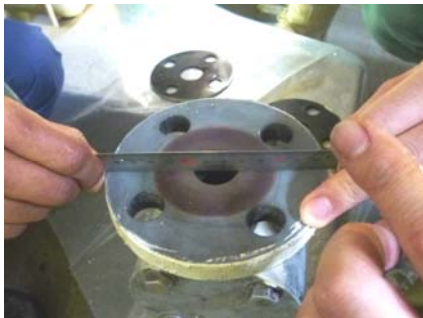
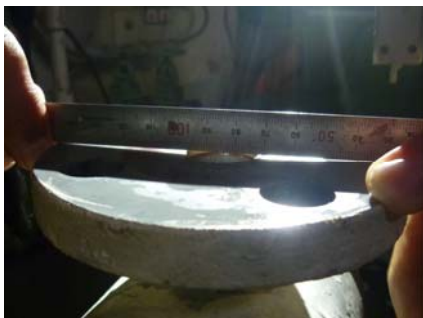
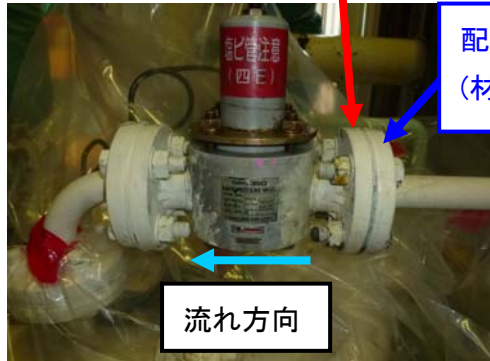
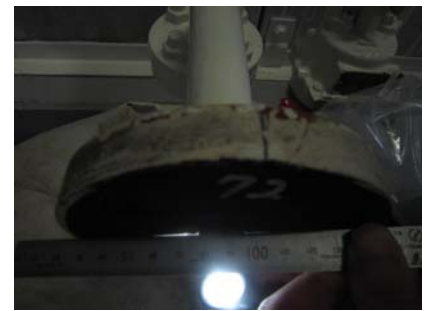
上流側(漏えい側)フランジ部の状況

このため、当該フランジ部（ポリ塩化ビニル製）を外観調査した結果、フランジの平面部にたわみが生じ、内輪部が外輪部よりへこんだ変形状態であることを確認した。

フランジシート面は、腐食による肌荒れ、局所的な割れ等の異常はないことを確認したが、薬品（塩酸）が滞留したと考えられる変色が見られた。

弁側フランジ(材質:ポリ塩化ビニル製)
シート部に变色を確認
フランジ平面にたわみを確認

ガスケット(材質:フッ素ゴム)
特に異常なし

配管側フランジ
(材質:
内面ゴムライニング炭素鋼製)
特に異常なし

(1) 当該弁の上流側、下流側フランジとも、変形を切削により修正し、復旧した。

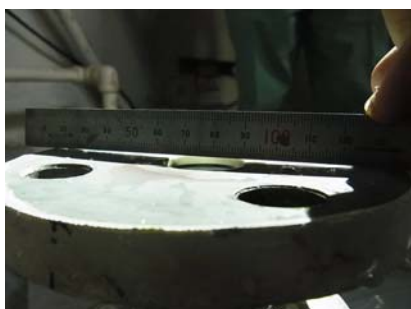
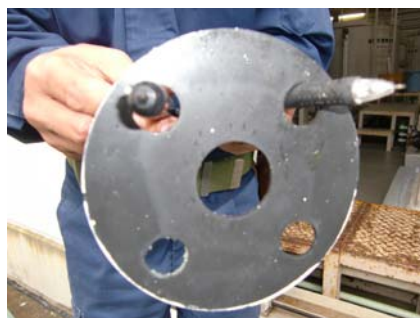
下流側フランジ部の状況

なお、下流側フランジ部についても調査した結果、同様に変形していることを確認した。

弁側フランジ(材質:ポリ塩化ビニル製)
フランジ平面にたわみを確認

ガスケット(材質:フッ素ゴム)
特に異常なし

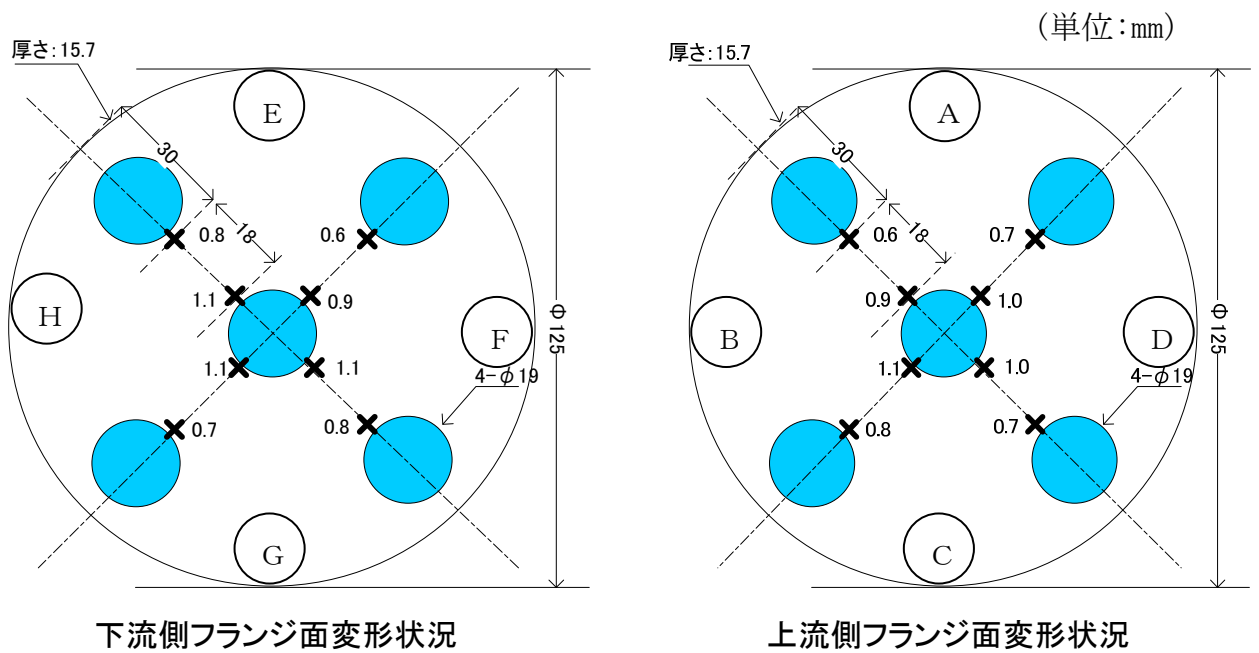
◎ 上流側フランジ面と下流側フランジ面の変形量計測結果

外観調査より、当該フランジ部のフランジ面の変形を確認したことから、変形量について計測を行った。その結果、外輪部に比べ、内輪部が最大1.1mmへこんでいることを確認した。また、当該弁の下流側フランジ部についても計測した結果、同様の変形が確認された。

当該部のガスケットの圧縮量は約0.5mmであるため、フランジが1.1mm変形し

た場合は、ガスケットの圧縮ではシート力を維持できないことを確認した。

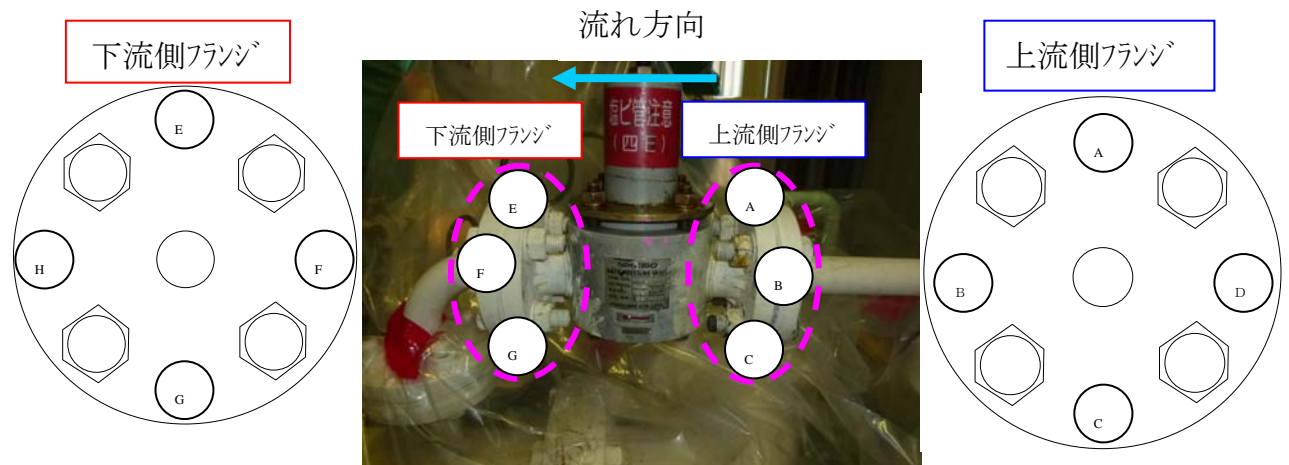
フランジ面間計測結果(点検前)

パッキン圧縮量: 約 0.5mm

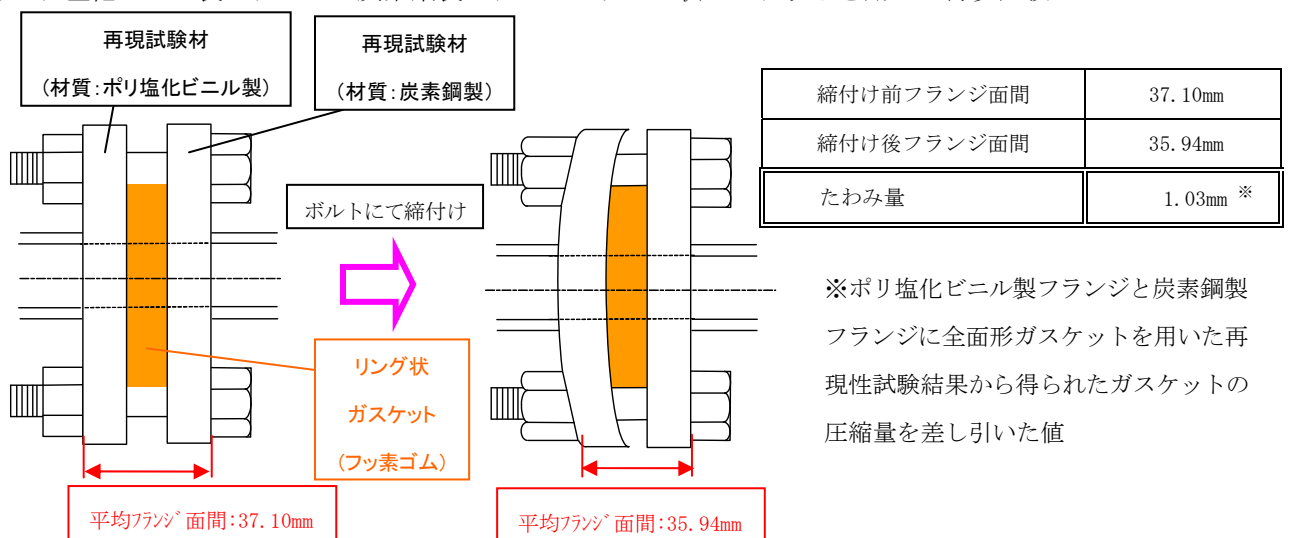
◎ポリ塩化ビニル製フランジと炭素鋼製フランジにリング状ガスケットを用いた再現試験

グ状ガスケットを使用してポリ塩化ビニル製フランジと炭素鋼製フランジをボルトで締め付けると、ポリ塩化ビニル製フランジの外輪部がたわむことを確認した(たわみ量:1.03mm)。たわみ量は漏えいが発生した当該部とほぼ同じであった。なお、炭素鋼製フランジは、変形がないことを確認した。

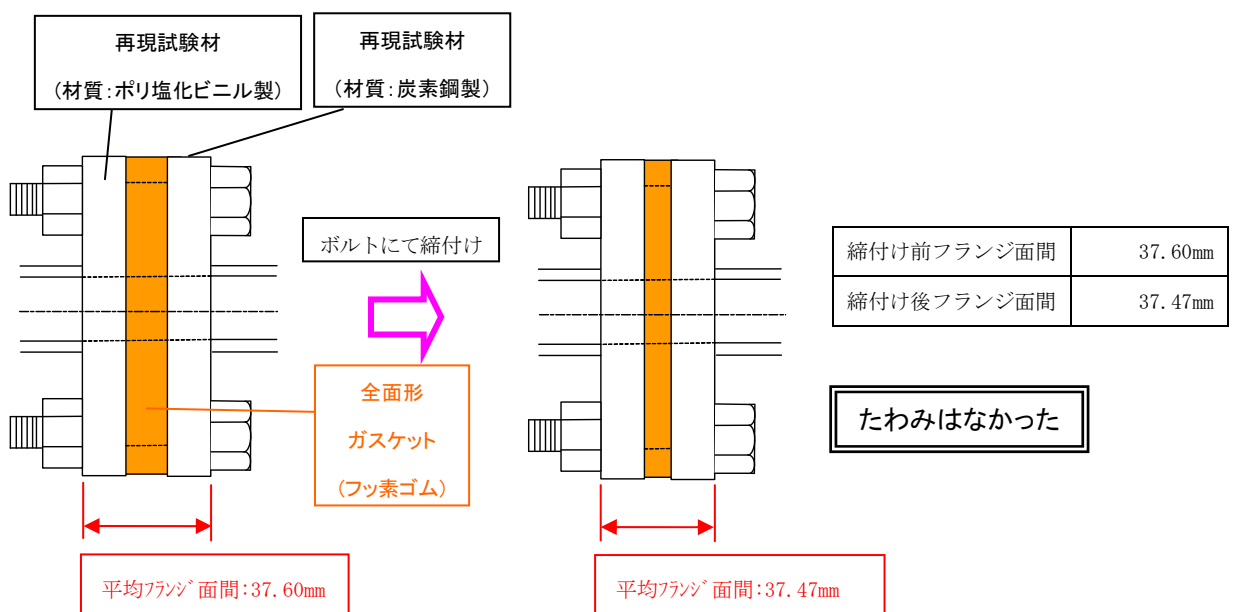
◎ポリ塩化ビニル製フランジと炭素鋼製フランジに全面形ガスケットを用いた再現試験

なお、全面形ガスケットを使用して同様の再現性試験を実施した結果、ポリ塩化ビニル製フランジ、炭素鋼製フランジとも変形は認められなかった。

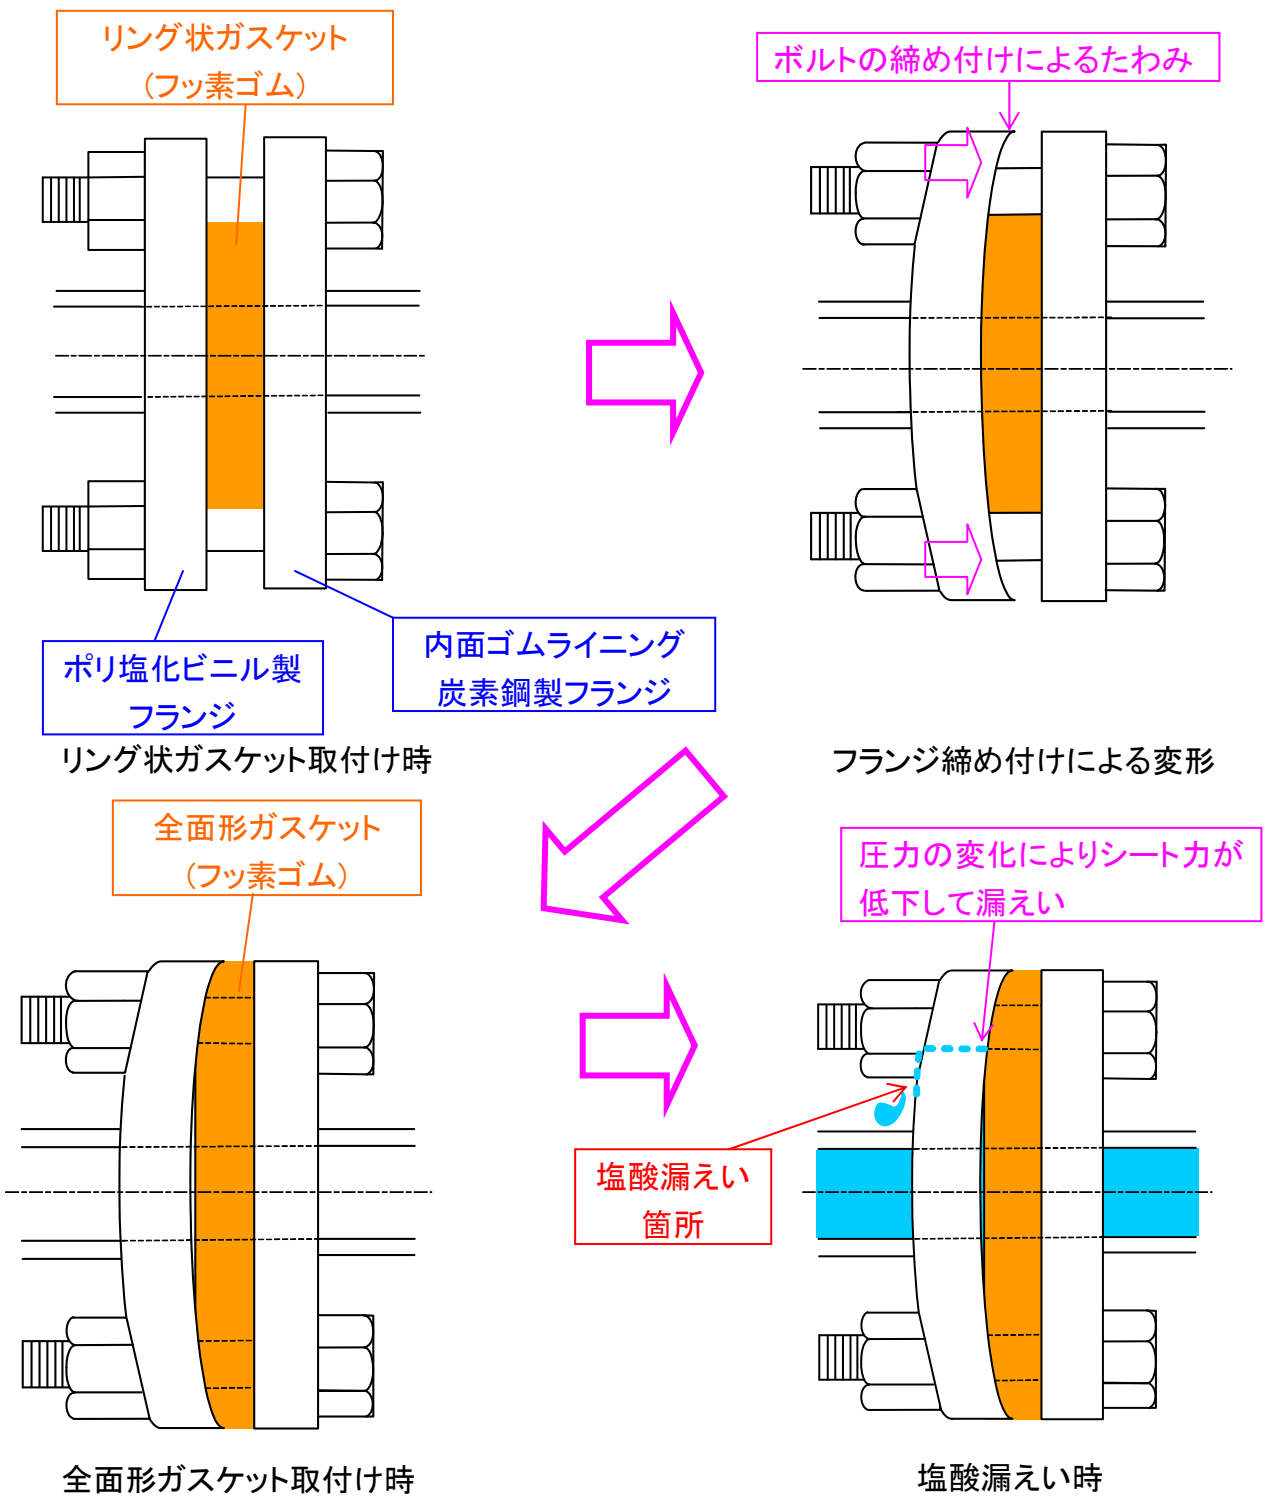
塩酸供給ライン背圧弁フランジ部からの塩酸漏えい状況(推定)

当該弁のフランジは、ポリ塩化ビニル製であり、2号機第18回定検（平成17年）までは、フランジガスケットはリング状ガスケットを使用していたため、ボルト締め付けにより、外輪部がたわんだ状態であった。長期間のたわみ状態により、ポリ塩化ビニル製フランジ側がクリープ特性により変形した。

その後、フランジシート面のフランジ内輪側が外輪側よりへこんだ変形状態であったことを認識せず、全面形ガスケットを使用したことにより、フランジシート部のシート力が弱くなった状態のまま復旧した。

取り付け当初は漏えいしない程度のシート力を保っていたが、定検時のプラント立ち上げ時や試運転による中和用塩酸供給ポンプの起動等の繰り返しによる当該系統の内圧の変化により、シート力が徐々に弱まり、今回の試運転に伴うポンプの起動に伴い、塩酸がガスケットシート部を通り抜けボルト穴から漏えいし、周囲に飛散したものと推定される。

(2) 類似のフランジ（薬品を内包する系統に使用する配管のポリ塩化ビニル製フランジで、過去にリング状ガスケットを使用し、その後全面形ガスケットに変更したもの）46箇所については、1, 2号機復水脱塩装置薬品系統にあり、定検中は停止している系統であるため、系統の運転までに点検を実施する。

(3) 今後、ポリ塩化ビニル製フランジを使用している箇所は、全面形ガスケットでの復旧時、フランジ面の変形等異常の有無を確認し、変形があった場合は、修正等の対応を実施したのち、取り付けるよう、作業要領書に追加反映する。
