伊方発電所第1号機

燃料取替用水タンク水浄化系統からの水漏れについて

平成25年10月
四国電力株式会社

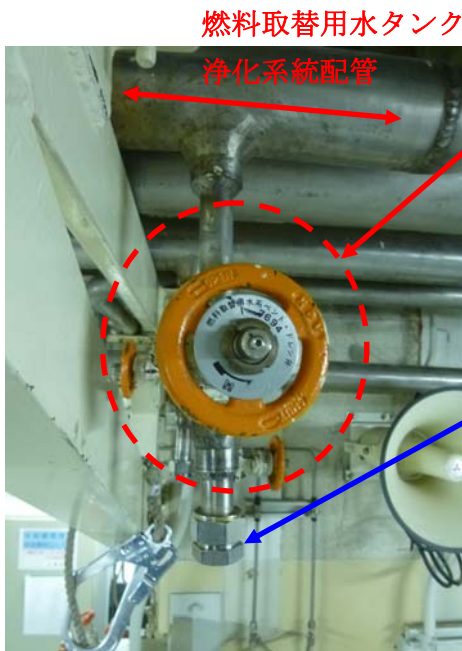
現場状況写真(当該箇所)

伊方発電所第1号機は第28回定期検査中のところ、原子炉補助建家2階において、運転員が床に水溜りがあることを確認したことから周辺を調査した結果、6月13日15時45分、燃料取替用水タンク水浄化系統^{*1}のドレン弁^{*2}の閉止栓^{*3}から、にじんでいることを確認した。

15時45分 原子炉補助建家2階の燃料取替用水タンク水浄化系統のドレン弁の閉止栓から、にじんでいることを確認。

このため、当該ドレン弁と周辺弁の増し締めを実施し、6月13日16時52分、にじみが止まったことを確認した。また、床に溜まった水の量は約40cc、放射エネルギーは約28ベクレルであり、すべて拭き取って回収した。

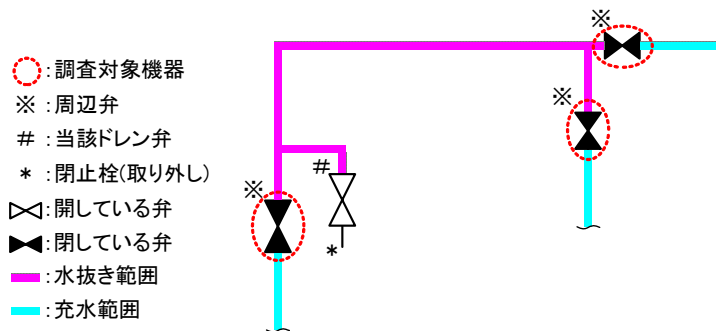
周辺弁から当該ドレン弁の間の水抜きを行い、閉止栓（キャップ）を取り外して周辺弁の漏えい検査を実施した結果、閉止機能の不良（シートリーク*4）は確認されなかった。

周辺弁から当該ドレン弁の間の水抜きを行い、閉止栓（キャップ）を取り外した箇所から周辺弁のシートリーク有無を確認する。

シートリークは確認されなかった。

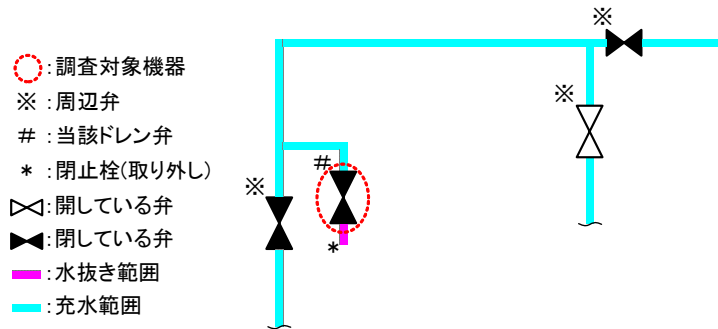
周辺弁の漏えい検査後、周辺弁から当該ドレン弁の間の水張りをを行い、閉止栓（キャップ）を取り外して当該ドレン弁の漏えい検査を実施した結果、閉止機能の不良（シートリーク）は確認されなかった。

周辺弁の漏えい検査後、周辺弁から当該ドレン弁の間の水張りを行い、閉止栓（キャップ）を取り外した箇所から当該ドレン弁のシートリークの有無を確認する。

シートリークは確認されなかった。

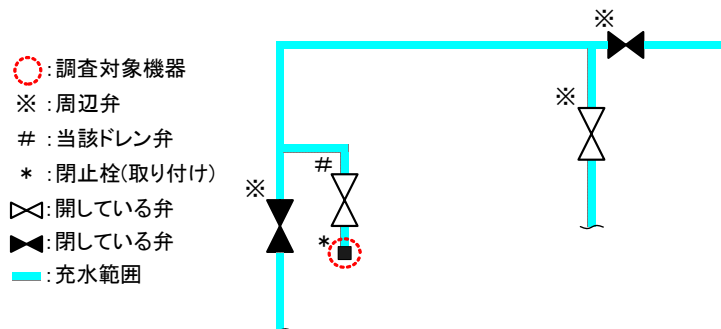
当該ドレン弁の漏えい検査後、閉止栓（キャップ）の取り付けを行い、当該ドレン弁を開として当該ドレン弁から閉止栓の間を水張りし、閉止栓の漏えい検査を実施した結果、当該閉止栓より6分間に1滴のにじみを確認した。

当該ドレン弁の漏えい検査後、閉止栓（キャップ）の取り付けを行い、当該ドレン弁を開して当該ドレン弁から閉止栓の間を水張りし、閉止栓の漏えいの有無を確認する。

6分間に1滴程度のにじみを確認した。

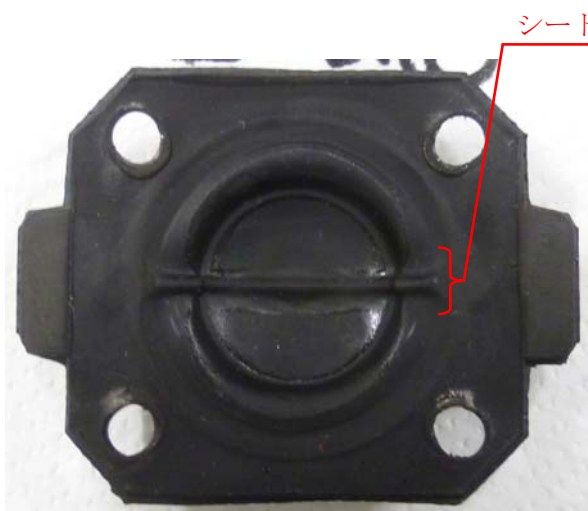
ゴムダイヤフラム(接液側)

外観点検の結果、シートリークの要因となるようなゴムダイヤフラムの破れ、シート面の傷等の異常は確認されなかった。また、その他の構成部品（弁棒、コンプレッサ等）についても、異常は確認されなかった。

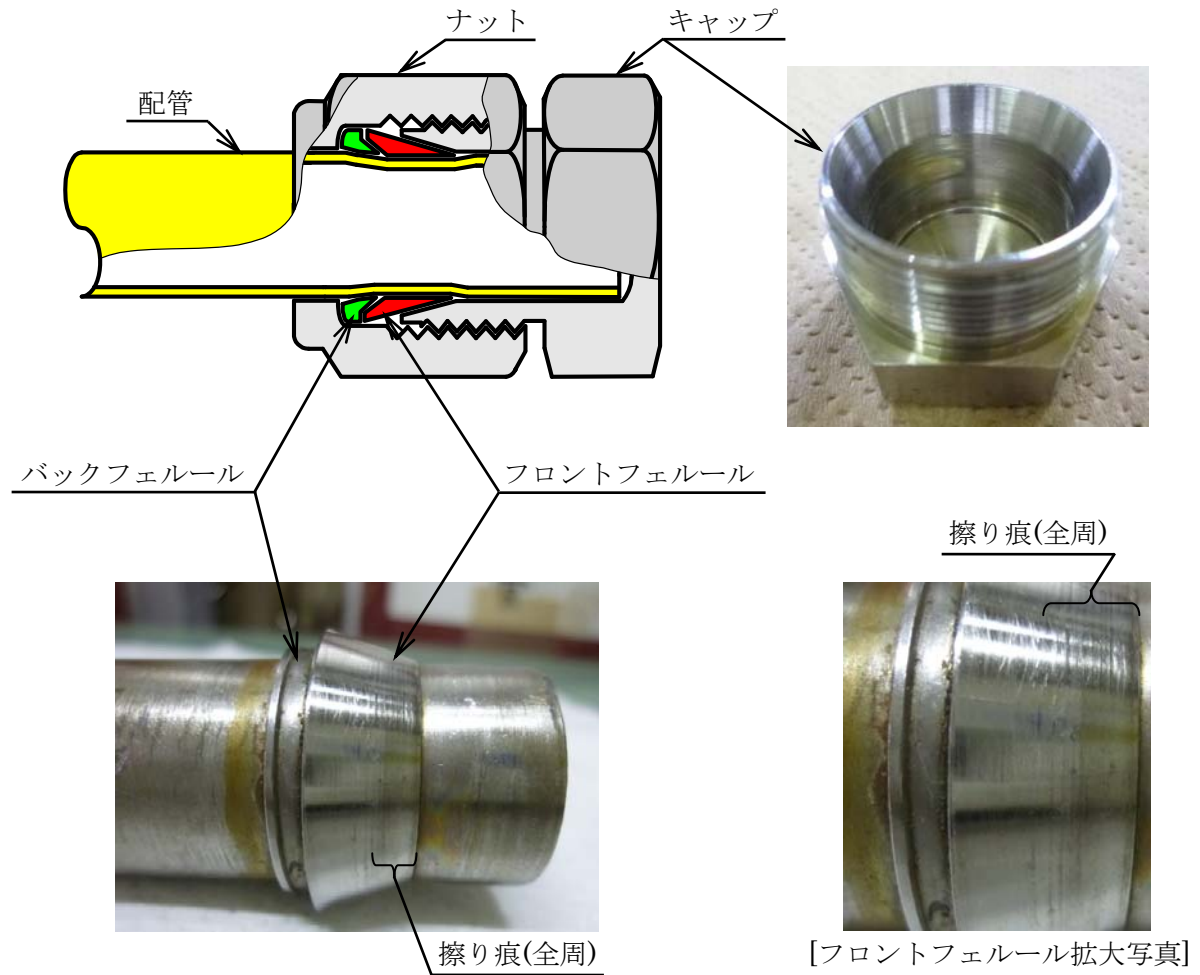
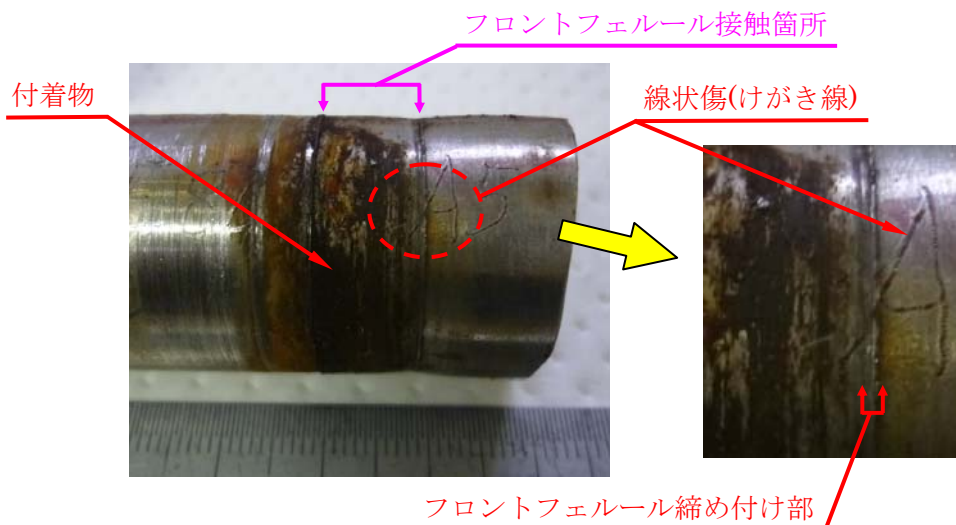
[フロントフェルールおよびバックフェルール取り外し後]

外観点検の結果、閉止栓のシール部を構成するフロントフェルール^{*5}の外表面に、取り付け、取り外し時にできる閉止栓（キャップ）等との接触傷（擦り傷）が認められたものの漏えいに至るような傷等は確認されなかった。

また、フロントフェルールとキャップとの接触状態についても確認した結果、接触不良等の異常は確認されなかった。

その後、フロントフェルールを取り外し、フロントフェルールが取り付けられていた配管の外表面を確認したところ、線状傷（けがき線）および付着物が認められた。なお、付着物を外観観察した結果、茶褐色に変色しているものの軟質であり、漏えいの要因となるような付着物ではなかった。

き線)は、配管識別用のけがき線の一部とも読み取れることから、当該配管設置当初から存在していたものと推定される。

当該線状傷(けがき線)が漏えい経路となった可能性が考えられるが、至近の水抜き時は、当該ドレン弁からシートリークしておらず、閉止栓からの水漏れは認められなかった。

- ・第27回定期検査の燃料取替用水タンク水浄化システムの点検終了後、当該ドレン弁を閉止した際に締め付けが不足していた可能性がある。
- ・閉止栓(フェルール)取り付け箇所の配管外表面の線状傷(けがき線)により、フェルール締め付け部の配管外表面が平滑な状態でなかったことから漏えい経路となった可能性がある。

- (1) 当該閉止栓および当該閉止栓が取り付けられていた配管については、新品の閉止栓および配管に取り替えた。
- (2) 弁の締め付け不足によるシートリークの発生を防止するため、ゴムダイヤフラム弁を閉止する場合は、締め付け不足に留意する必要があることを関係者に文書にて再周知した。
- (3) 弁の締め付け不足によるシートリークの発生、および線状傷による閉止栓からの漏えいを防止するため、伊方1、2、3号機の1次系ベント・ドレン弁のうち、閉止栓が使用されている全てのゴムダイヤフラム弁（以下「類似弁」という）について、弁の締め付け状態を確認すると共に、閉止栓（フェルール）周辺の配管外表面にフェルール締め付け部を横切るような線状傷（けがき線等）がないことを確認する。
- (4) 今後、定期的に類似弁の閉状態および閉止栓からの漏れがないことを確認するため、定期検査毎に実施する起動前総点検時に類似弁の閉状態および閉止栓からの漏れがないことを確認することとし、起動前総点検時に使用するマニュアルに類似弁の状態確認および閉止栓の状態確認を実施する旨を追加し、関係者に文書にて周知する。

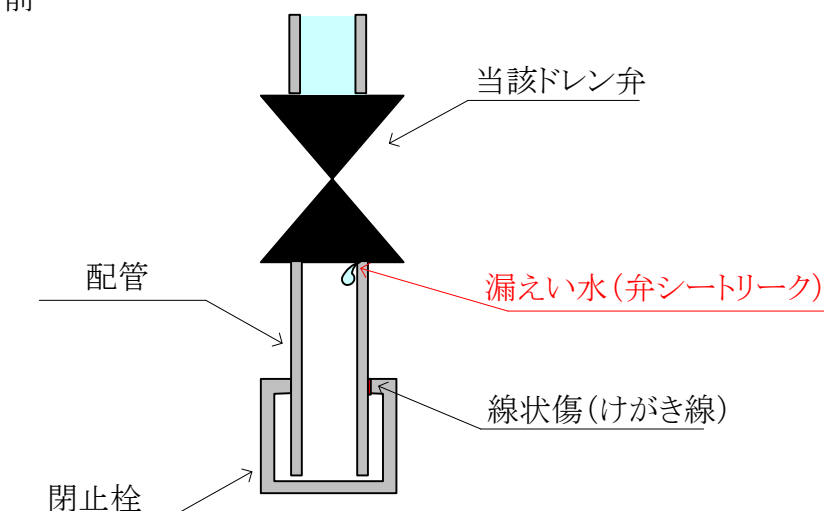
1: 事象発生数日前

当該ドレン弁のシートリーク発生後、短い期間で閉止栓から外部へ漏えいしたと考えられるため、当該ドレン弁のシートリーク発生時期について考察を行ったところ、

以上から、当該ドレン弁のシートリーク発生時期については、事象発生の数日前(約80cc/約40cc=約2日)と推定される。

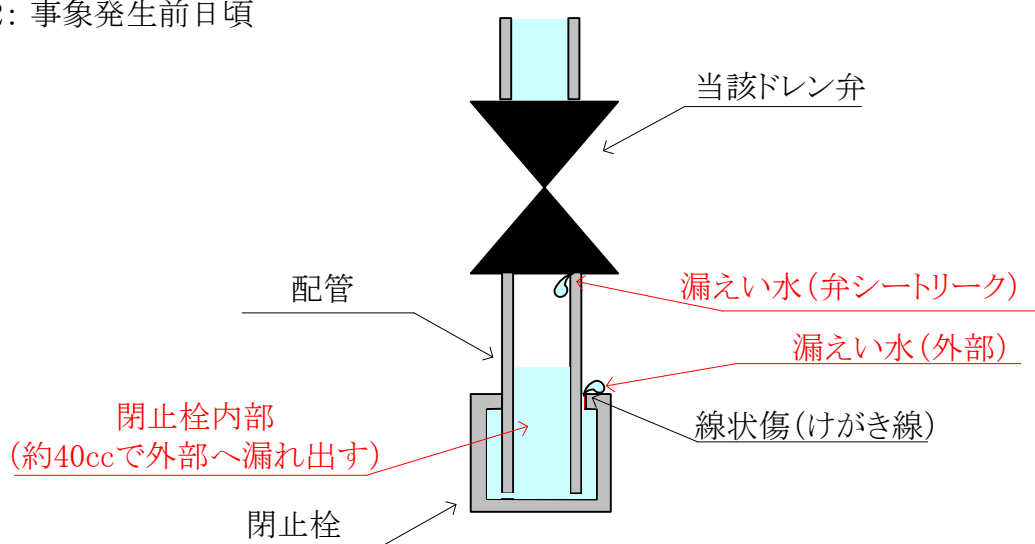
2: 事象発生前日頃 (A few days before the incident)

- ・事象発生前日の巡視点検において、床に水溜りがあることが確認されていないことから、事象発生時に床に溜まっていた水(約40cc)は約1日で漏えいしたものと考えられる。(約40cc/約1日)
- ・当該ドレン弁と閉止栓の間(以下、「閉止栓内部」という。)に、約40ccの漏えい水が溜まった場合、閉止栓から外部に漏れ出すことから、事象発生時点では、当該ドレン弁から約80cc漏れていた可能性がある。(閉止栓内部:約40cc、閉止栓外部:約40cc)
