伊方発電所 1－固体廃棄物貯蔵庫  
火災感知器用ケーブルの切断について

平成26年8月

四国電力株式会社

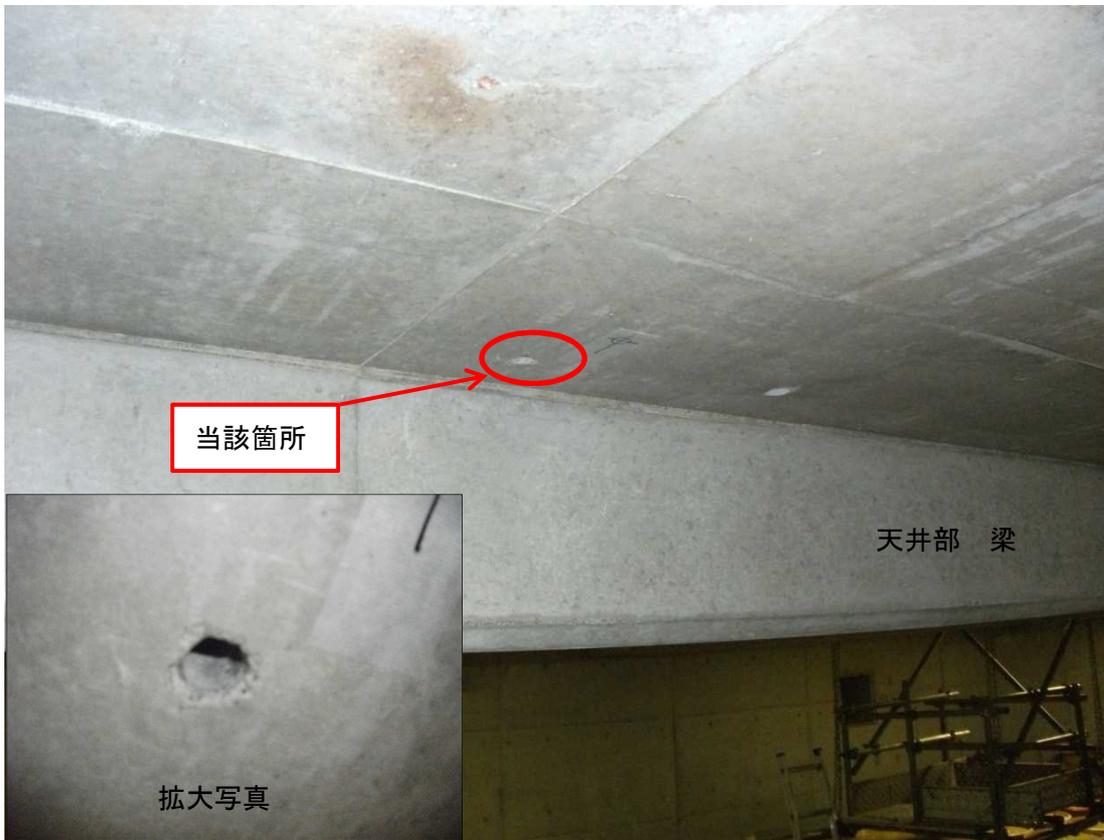
調査の結果、新規基準に基づくハロン消火設備設置工事による吊り足場の設置作業において、天井にドリルで穴を開けた際に火災感知器のケーブルを切断したことを確認した。

作業員は、当日の穴開け予定20か所中の6か所目において、穴開け予定箇所深さ35mmに埋設物を探知した。そのため、作業責任者に確認し、穴開け箇所を埋設物から50mm離れた位置に変更し、再度埋設物調査を実施し、他の埋設物が探知されないことを確認した後、穴開けを開始した。しかし、変更した穴開け箇所は、探知が不正確な領域内であったため、埋設電線管が探知されなかったものであり、開始後、穴深さ約60mmの地点で埋設電線管の損傷およびその中に敷設された火災感知器用ケーブルの切断に至った。

切断箇所

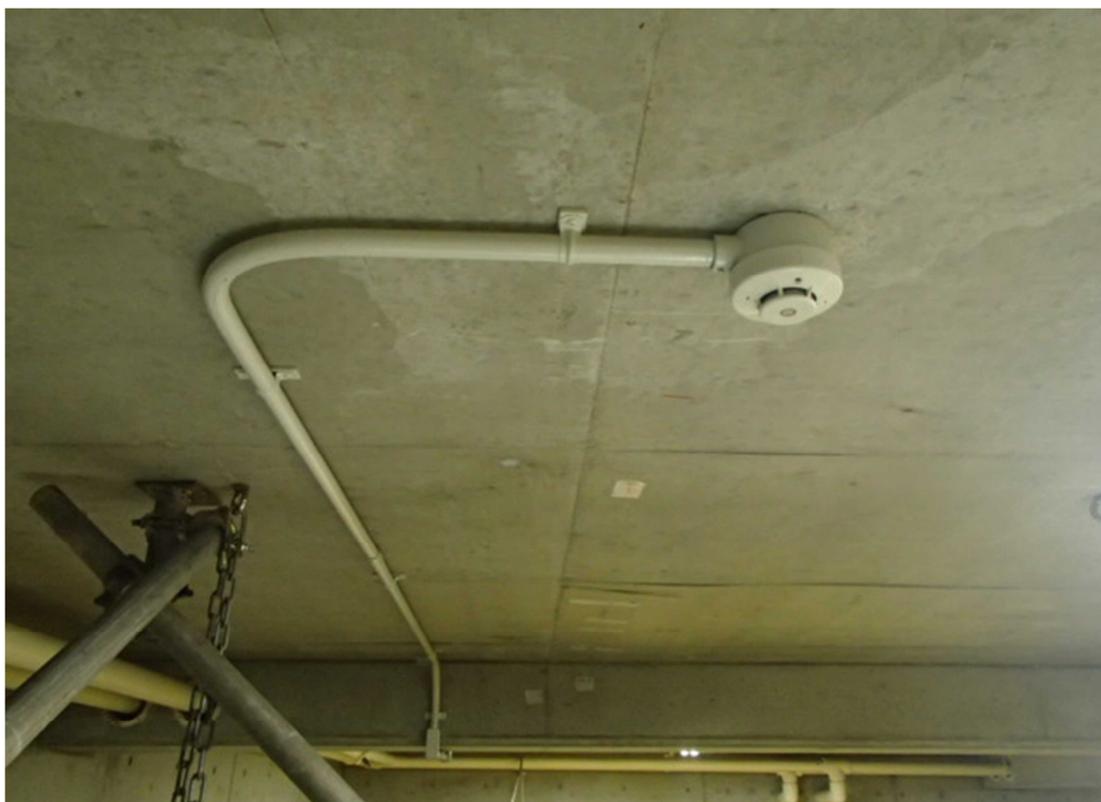
復旧写真

切断したケーブルについて、仮設ケーブルを接続して仮復旧した後、改めて電線管およびケーブルを敷設しなおし、当該火災感知器が正常に動作していることを確認したことから、5月22日13時43分、通常状態へ復旧した。

- (1) 切断した火災感知器用ケーブルおよび電線管は、新たに電線管を天井に取り付け、火災感知器用ケーブルを敷設後、当該火災感知器の機能確認を実施し、正常に動作していることを確認し、通常状態に復旧した。
- (2) 埋設物調査にあたっては、建築図面に記載された埋設物の位置を埋設物から露出している感知器等から推定するとともに、探査機を用い特定する。探査機を用いる際には、あらゆる探知モードを活用して埋設物を特定する。  
(添付資料－6)
- (3) 建築図面に記載された埋設物が探査機で探知されず、探知が不正確な領域にあると推定された場合には、探知が不正確な領域に穴開け位置を設定しないこととする。  
(添付資料－6)
- (4) 上記の(2)および(3)の対策について、ワンポイントレッスンを作成し、作業関係者に教育を行い知識の向上を図るとともに、探査機の習熟訓練を実施する。また、作業要領書に反映されるよう、「伊方発電所作業要領書作成手引き<sup>※3</sup>」を改正し、改正内容を作業関係者に周知する。

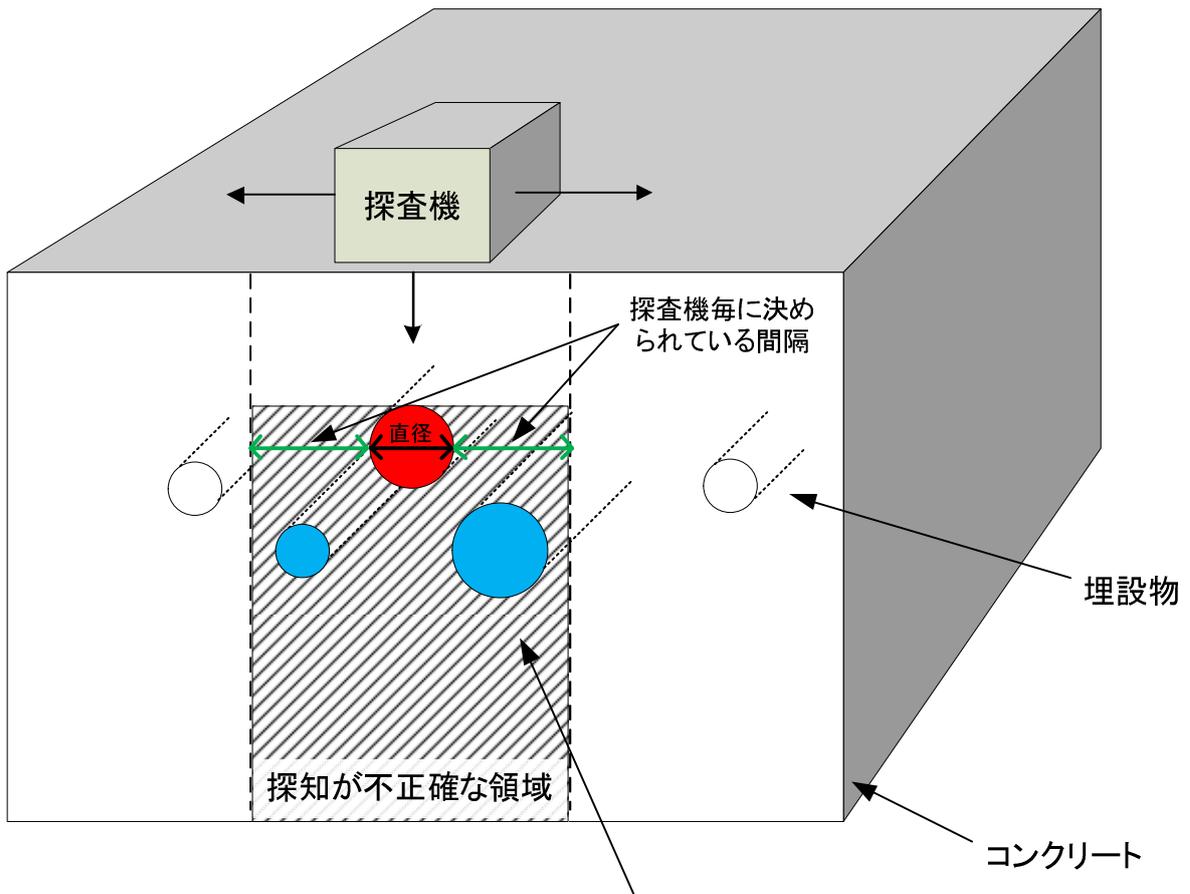
## 探査機の特徴

探査機の特長として、複数の埋設物が近接して存在した場合、深さが一番浅い埋設物しか探知できない領域（以下、「探知が不正確な領域」という。）がある。本事象において、埋設電線管が探査機を使った埋設物調査で探知できなかった事については、探知モードによる探査機の特長であった。

探査機に最も近い物(赤)が優先的に表示され、  
その他(青)は表示されない

探知が不正確な領域: 最も近い物(赤)の直径 + 探査機毎に決められている間隔
