伊方発電所第2号機
技術員控室の発煙について

平成27年1月
四国電力株式会社

2号機 タービン建家 技術員控室エアコン

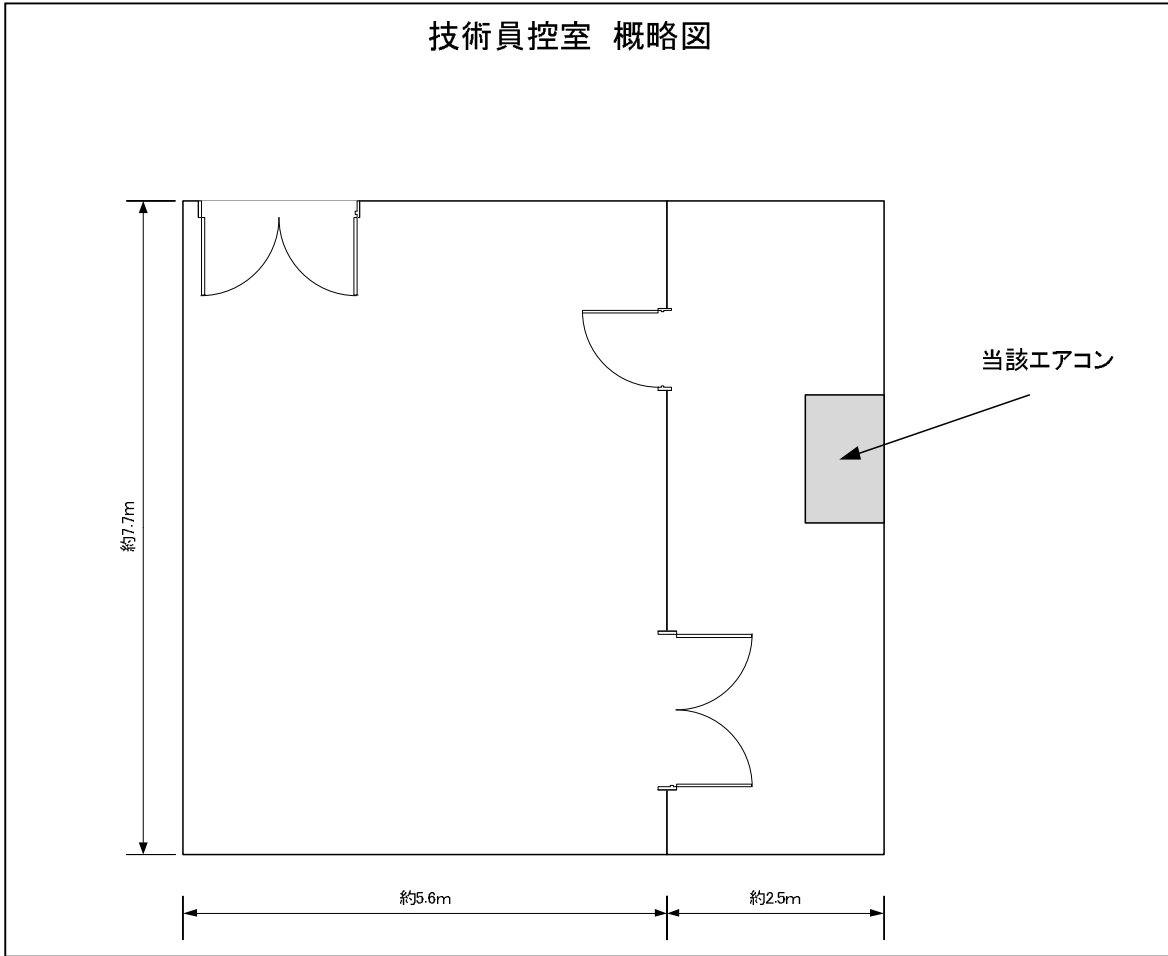
技術員控室 概略図

伊方2号機は第23回定期検査中のところ、平成26年9月23日12時26分に、1, 2号機中央制御室にタービン建家の技術員控室の火災を示す信号が発信した。12時27分に運転員が現場を確認したところ、技術員控室内で煙を確認したため、12時42分に消防署へ連絡した。なお、発煙は12時45分頃に収まっていることを確認した。消防署の調査の結果、エアコン内部の基板回路のコンデンサ不良による発煙事象であり、火災には該当しないと判断された。

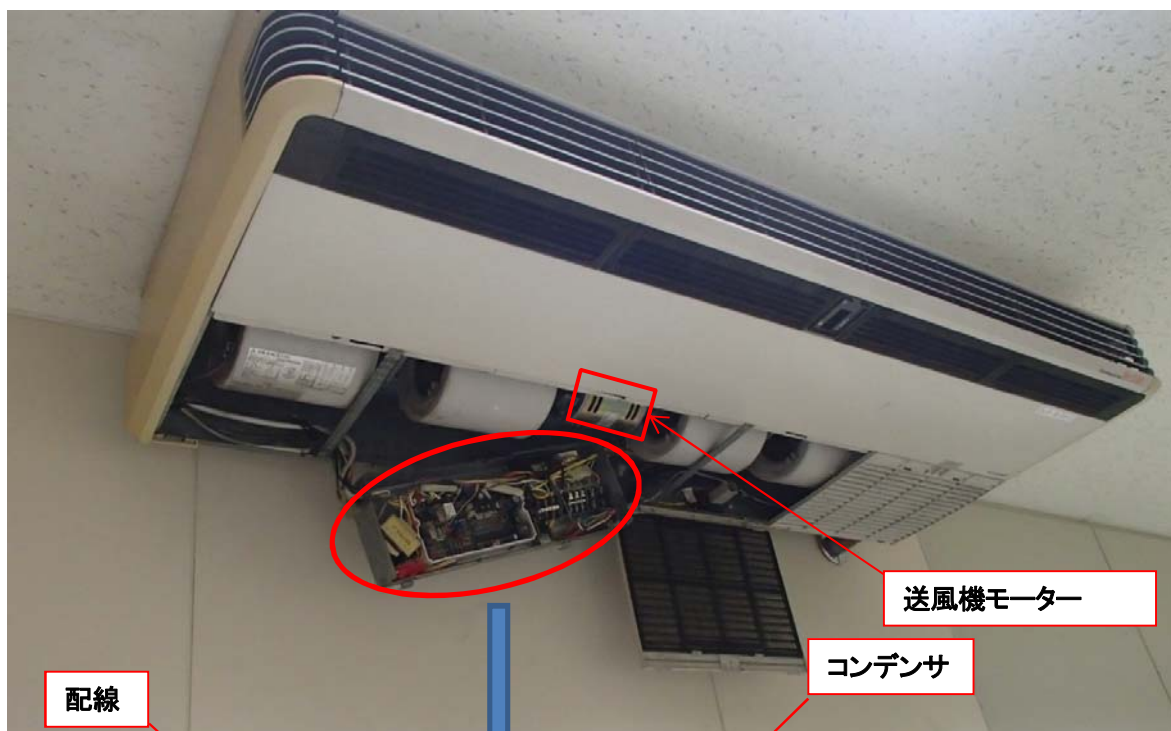
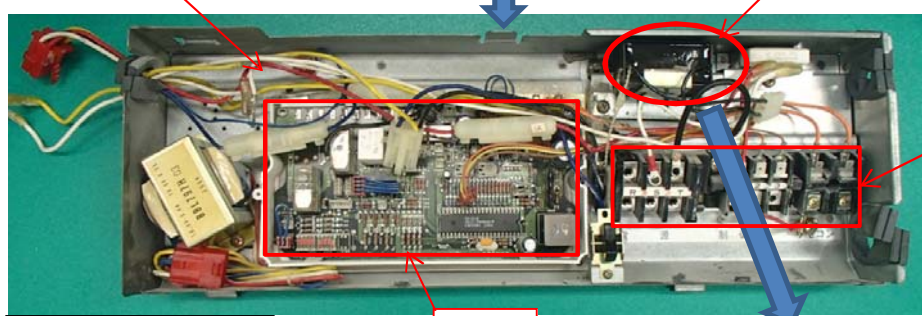
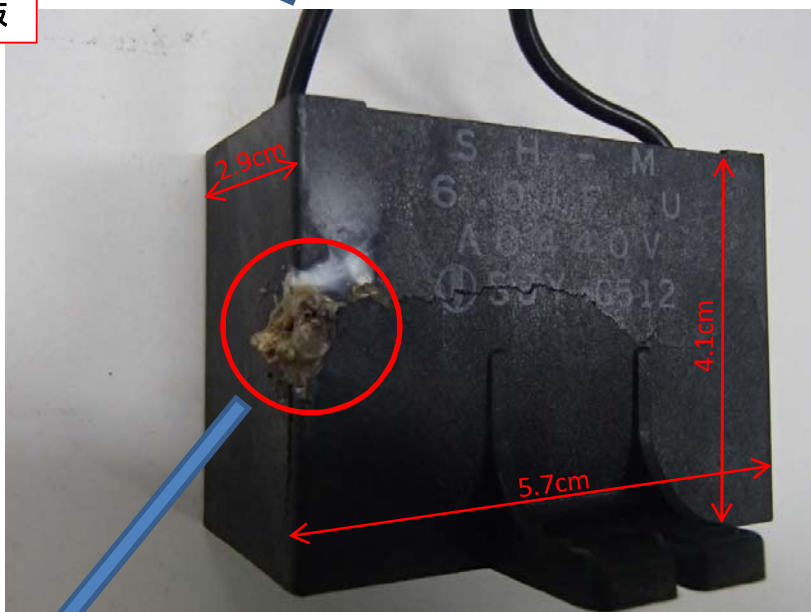
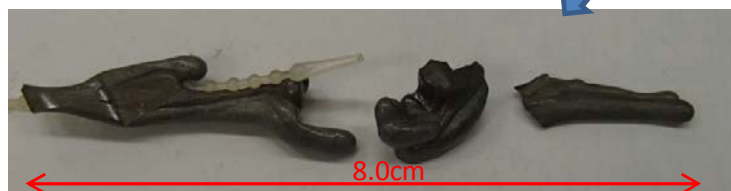
事象発生時の当該エアコン(コンデンサ)調査写真

技術員控室の天井に煙が充満していたため、天井面に設置されているエアコンを確認すると、エアコン内の送風機用コンデンサ*1（以下「コンデンサ」という。）の外装部に亀裂が生じ、内蔵物が流出していることを確認した。

そのため、今回の発煙事象は当該コンデンサの不具合が原因であると推定し、当該部品の取外・電源遮断の処置をし、エアコンを使用できない状態とした。

- (1) 発煙事象が発生したエアコンは、コンデンサ等の部品の取外・電源遮断の処置をすることにより、使用出来ない状態としており、今後撤去する。
- (2) 伊方発電所構内で設置されているエアコンにおいて、本事象に至る原因となった当該コンデンサと同様のコンデンサを使用しているエアコンについては、絶縁破壊が起きたとしても、発煙事象に至らない対策のとれた保安機構付コンデンサに取替を実施する。
- (3) 電気用品安全法の省令により製造者に対して電動機用コンデンサに係る同様の要求があり、連続運転している換気扇等について、本事象に至る原因となった当該コンデンサと同様のコンデンサの使用状況を今後調査し、取替等を計画していく。

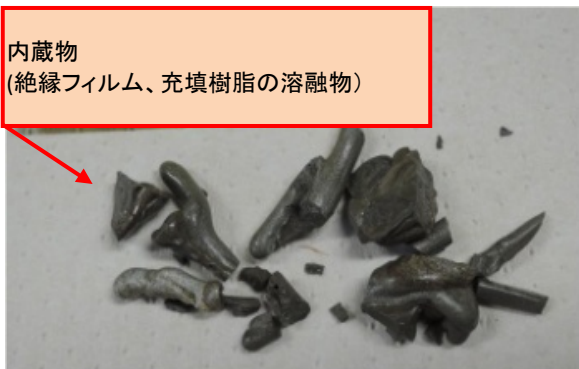
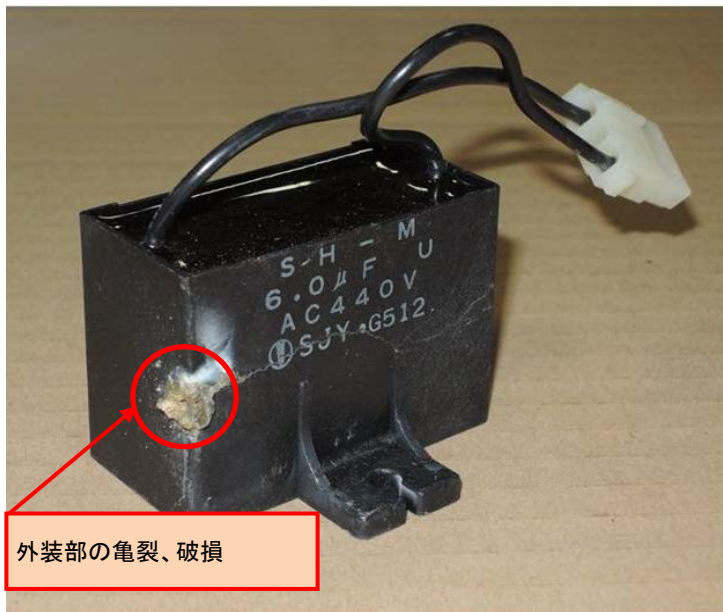
送風機用コンデンサ外観点検

- ・端子盤、配線、基板には、異常は認められなかった。
- ・コンデンサの外装部に亀裂が生じ、内蔵物が流出していたが、発火した痕跡（焦げ跡）は認められなかった。

内蔵物
(絶縁フィルム、充填樹脂の溶融物)

外装部の亀裂、破損

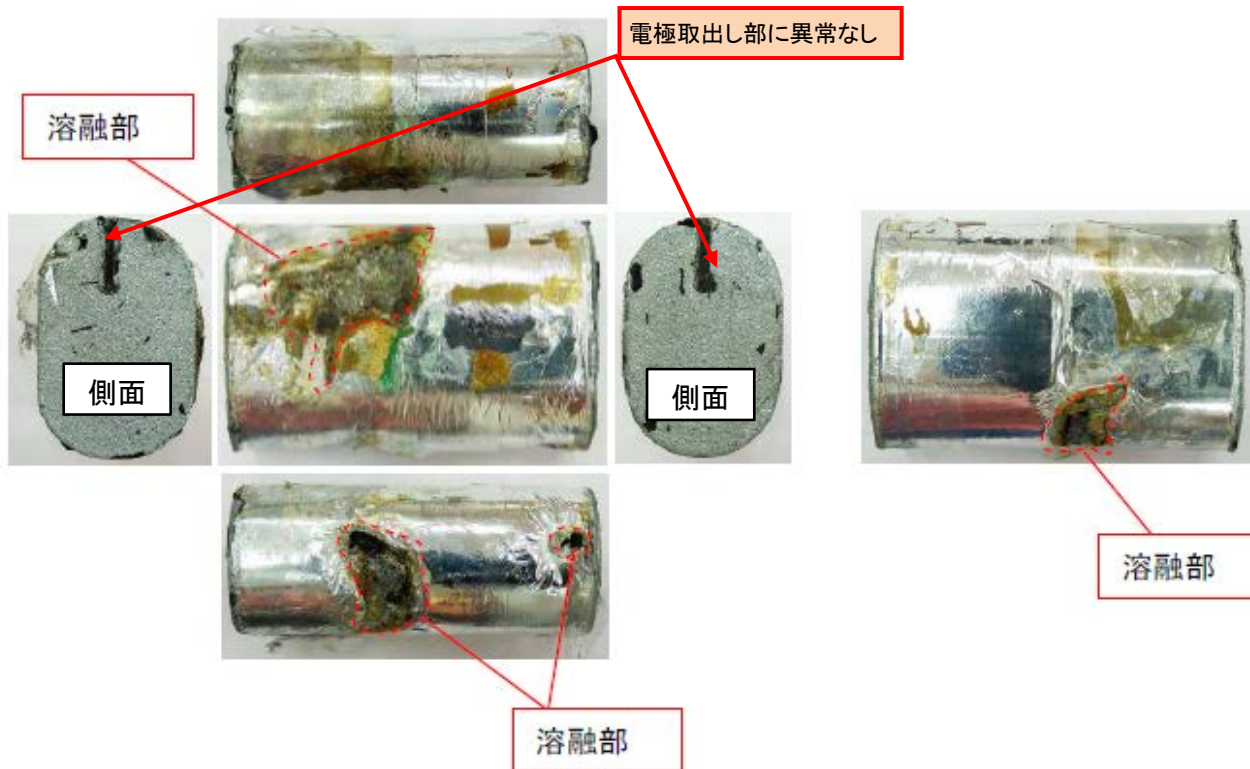
送風機用コンデンサ分解点検(コンデンサ素子)

- ・コンデンサの外装部を取り除き、コンデンサ素子^{*2}の状態を確認した結果、コンデンサ素子を構成する絶縁フィルムの劣化により、絶縁破壊^{*3}を起し、絶縁フィルムと充填樹脂が熔融していた。
- ・電極引出し部に異常は認められなかった。

調査結果より、当該コンデンサは、保安機構付のコンデンサではなかったことから、経年使用により電氣的ストレス^{*6}が長期間加わり、コンデンサ素子を構成する絶縁フィルムの絶縁が劣化し、絶縁破壊を起こし短絡状態^{*7}となり過大な電流が流れ異常発熱したため、絶縁フィルムと充填樹脂が溶融、気化し、内圧の上昇により、外装に亀裂が生じ、気化した絶縁フィルムと充填樹脂が亀裂部から流出し煙状になったと推定される。
