伊方発電所第3号機

補助ボイラ煙突に設置している避雷針の折損について

平成27年3月  
四国電力株式会社

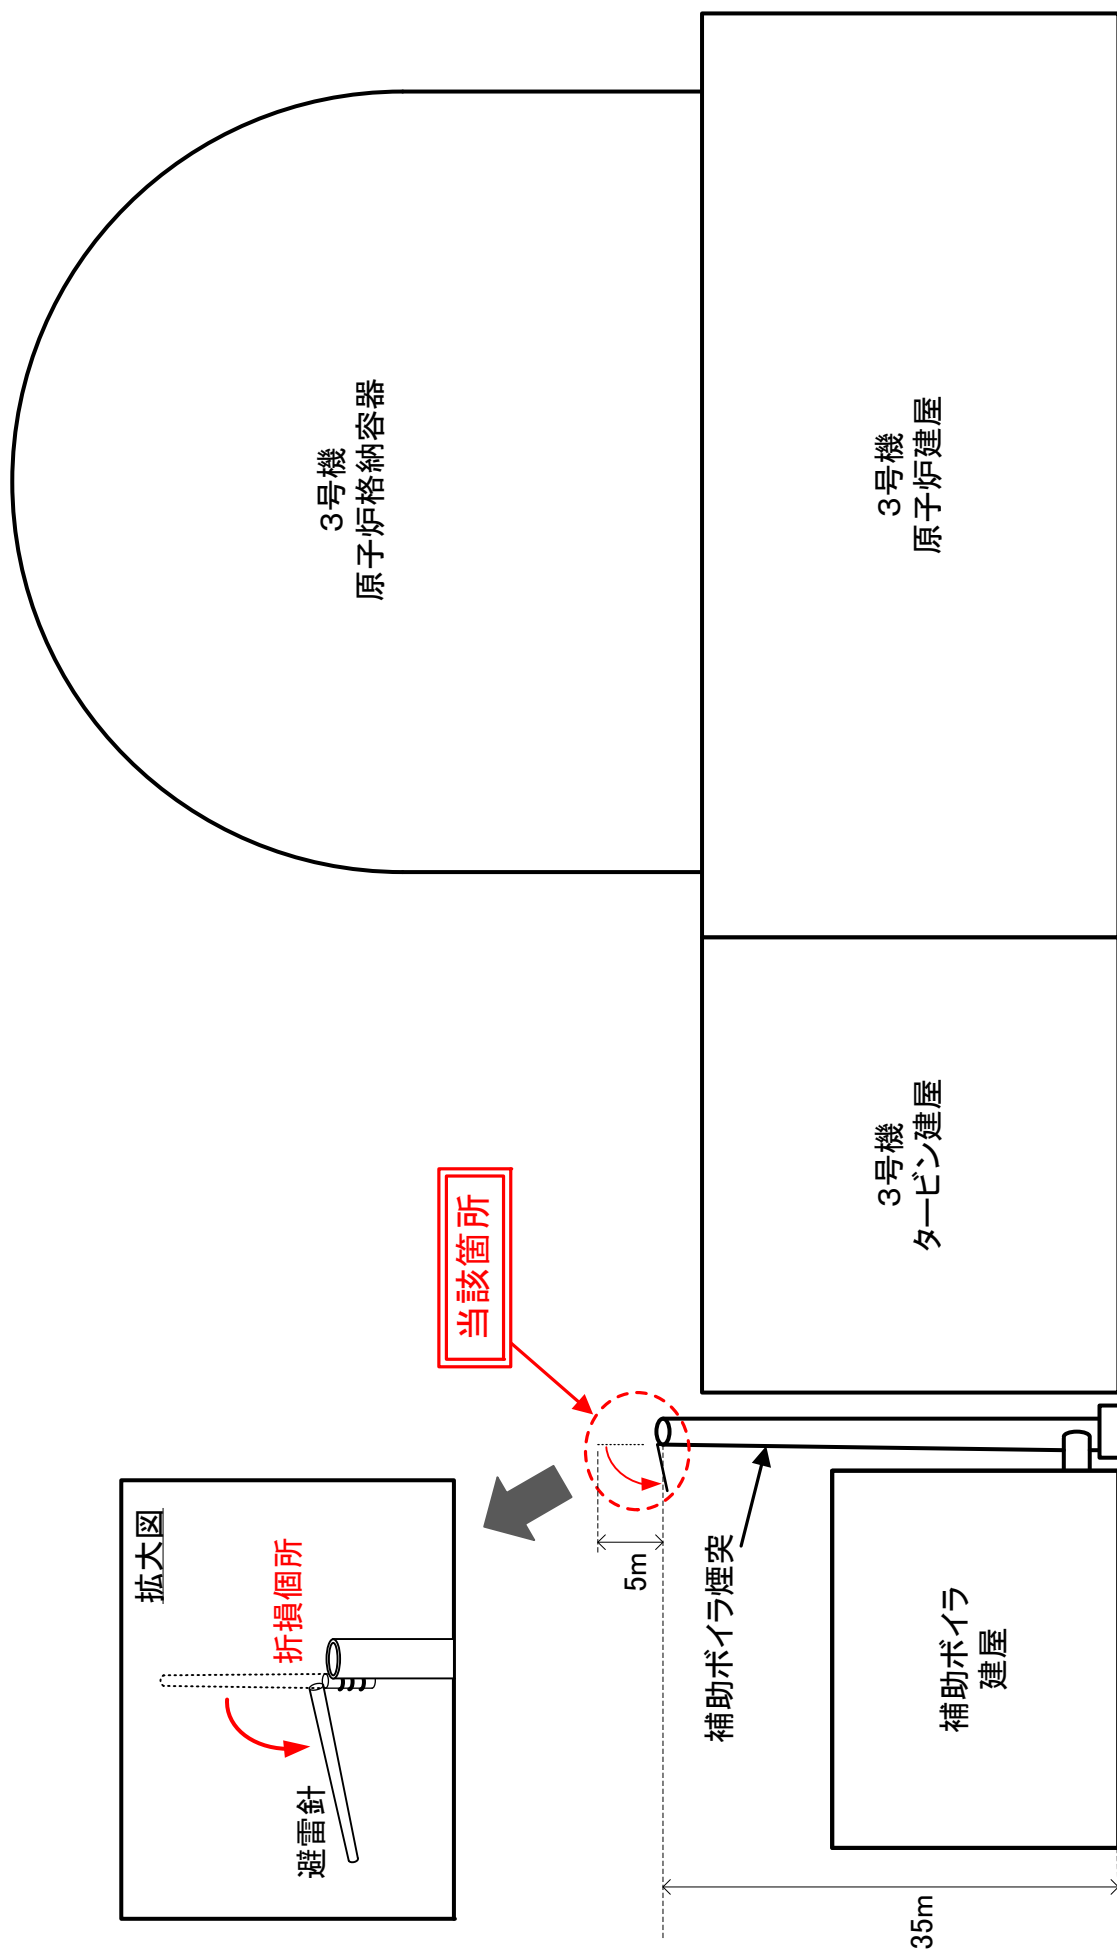
伊方発電所3号機 補助ボイラ煙突避雷針概略図

3号機 補助ボイラ煙突避雷針

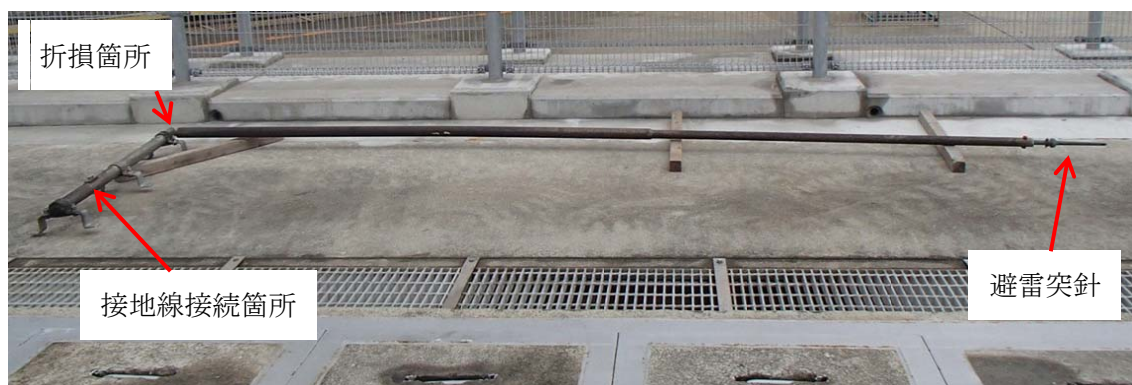
折損した避雷針

撤去した避雷針については、避雷針が取り付けられている上端部と接地線との接続を行っている下端部以外を、既設と同仕様の支持管に取替え、11月27日に取付け復旧した。

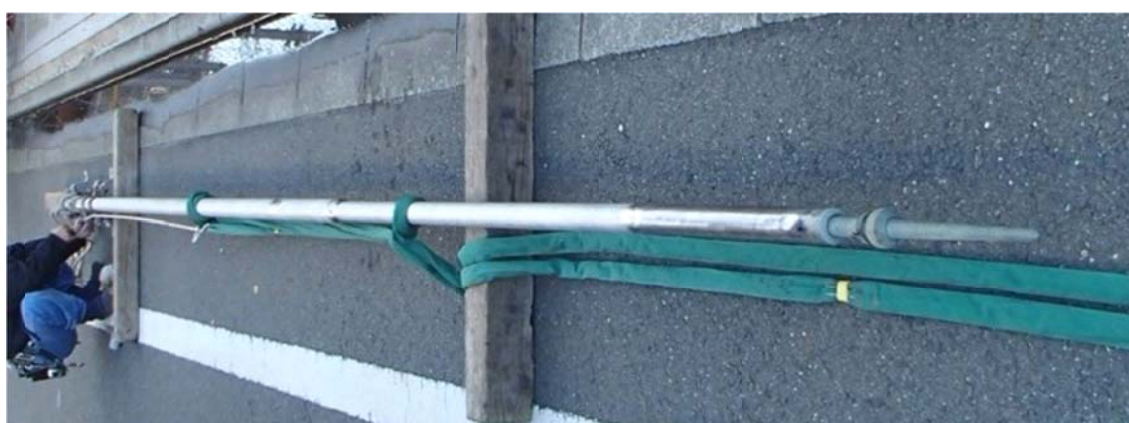
上端部と下端部以外を取替えた避雷針

- (1) 避雷突針が取付けられている上端部と接地線との接続を行っている下端部以外を、既設と同仕様の健全な支持管に取替え復旧した。
- (2) 折損した避雷針と同様に支持管にステンレス鋼を用い、設置後15年を超える避雷針については、避雷機能に影響のない亜鉛めっき炭素鋼や塗装したステンレス鋼への取替を順次実施する。

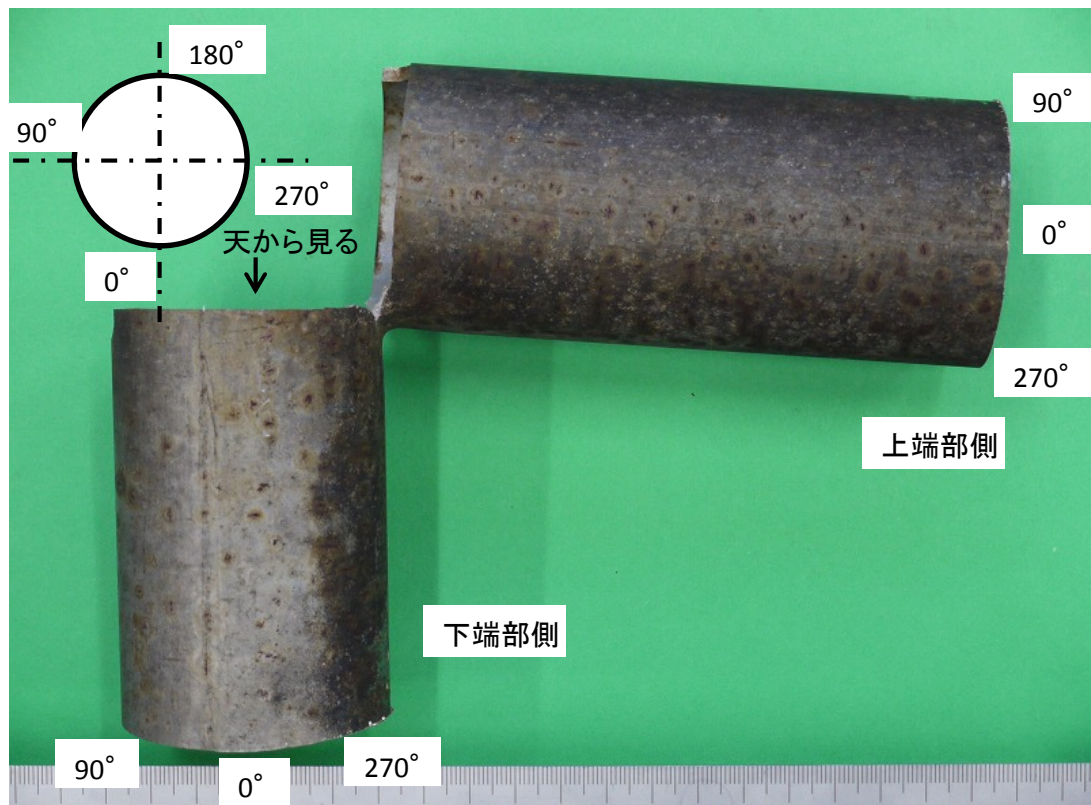
全体写真

支持管の表面は孔食<sup>※1</sup>と思われる錆が多数点在して発生しており、亀裂が発生している箇所が確認された。一部の亀裂は支持管の内面まで到達しているものもあり、内面側に錆が付着していた。また、内面にも孔食が見られた。

支持管表面は補助ボイラからの噴煙によるものと思われる黒い汚れが付着していた。

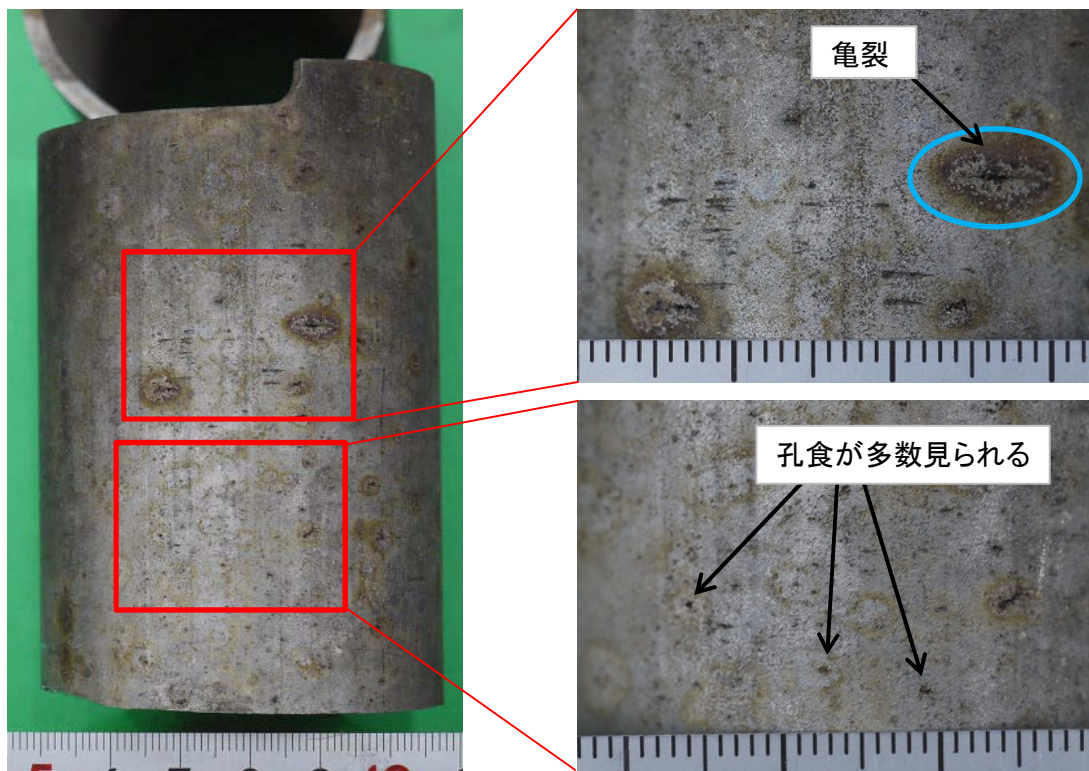
下端部側 90° 方向写真

支持管の破面は、上端部側および下端部側とも90°の位置付近で段違い形状の亀裂になっており、上端部側と下端部側の破面を突き合わせると、欠落した領域が認められた。欠落領域は周方向約10mm、軸方向約7mmの長方形形状であり、一方の対角は曲線状、もう一方の対角は直角に近い形状であった。

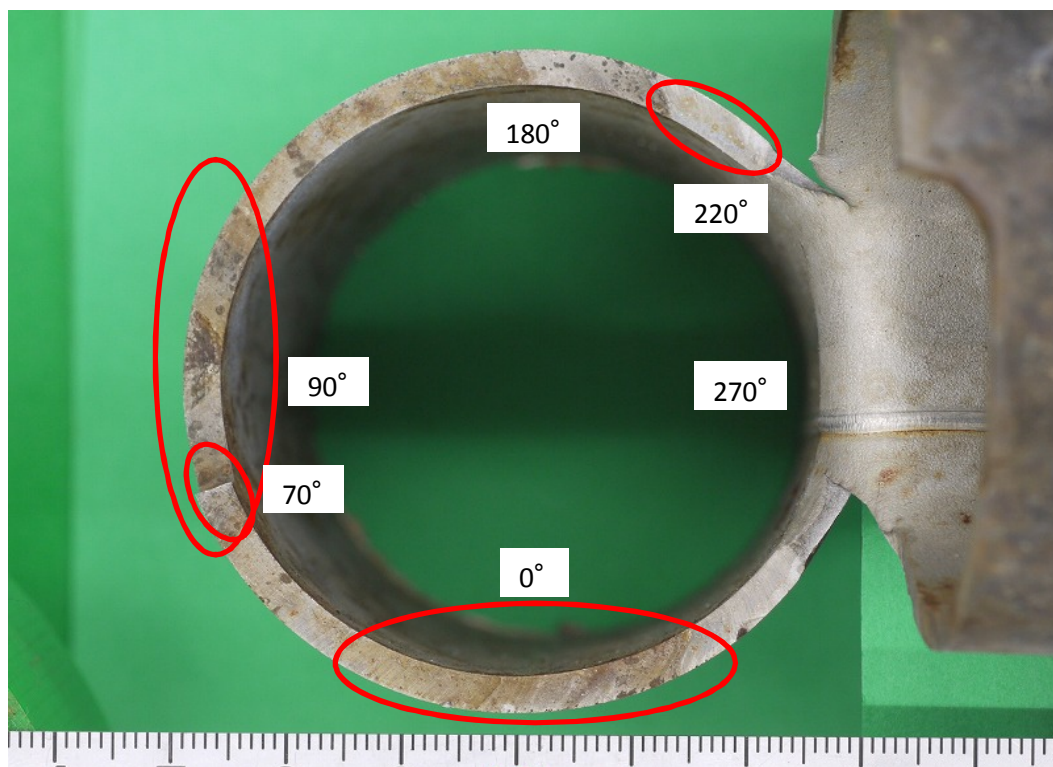
折損部位付近破面観察  
（下端部側破面）

折損した支持管の破面観察において、支持管の下端部側の90°の位置付近および上端部側の75°の位置付近に半楕円状の疲労破壊を示すビーチマーク<sup>※2</sup>が観察された。これらのビーチマークには、外面の中心付近に微小な孔食が認められた。

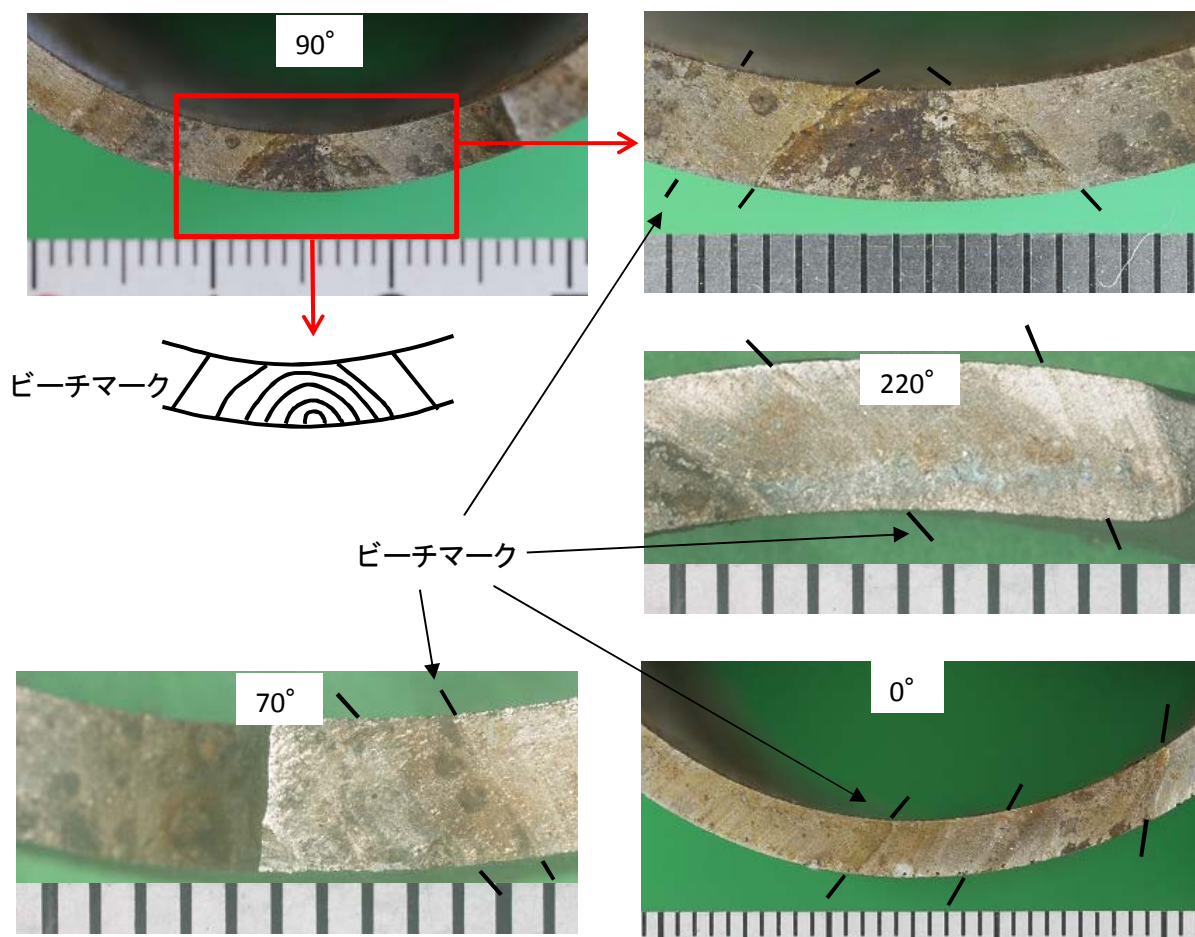
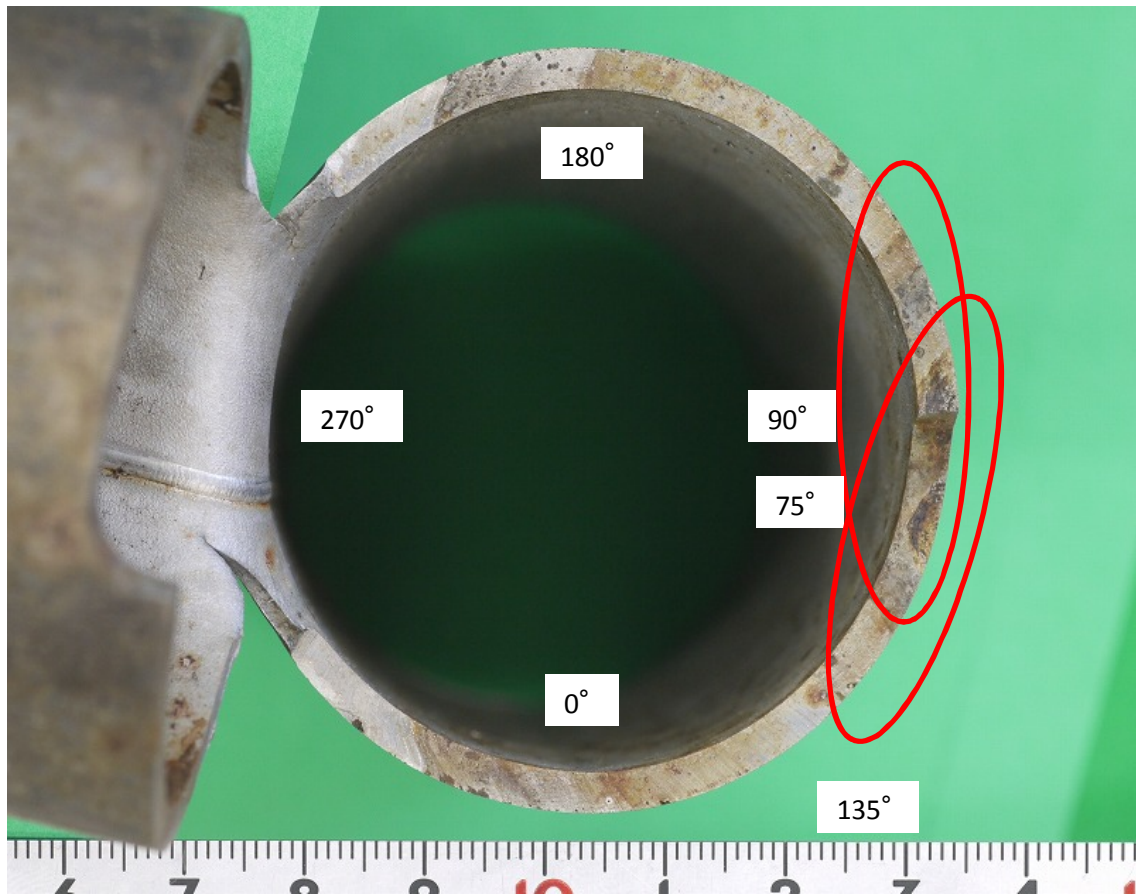
折損部位付近破面観察  
（上端部側破面）

その他の部位においても、ゆるやかな円弧状のビーチマークが観察された。
