伊方発電所第 2 号機  
アスファルト固化装置廃液供給タンクへの  
配管からの析出について

平成 2 7 年 6 月  
四国電力株式会社

アスファルト固化装置廃液供給タンクへの配管からの析出について

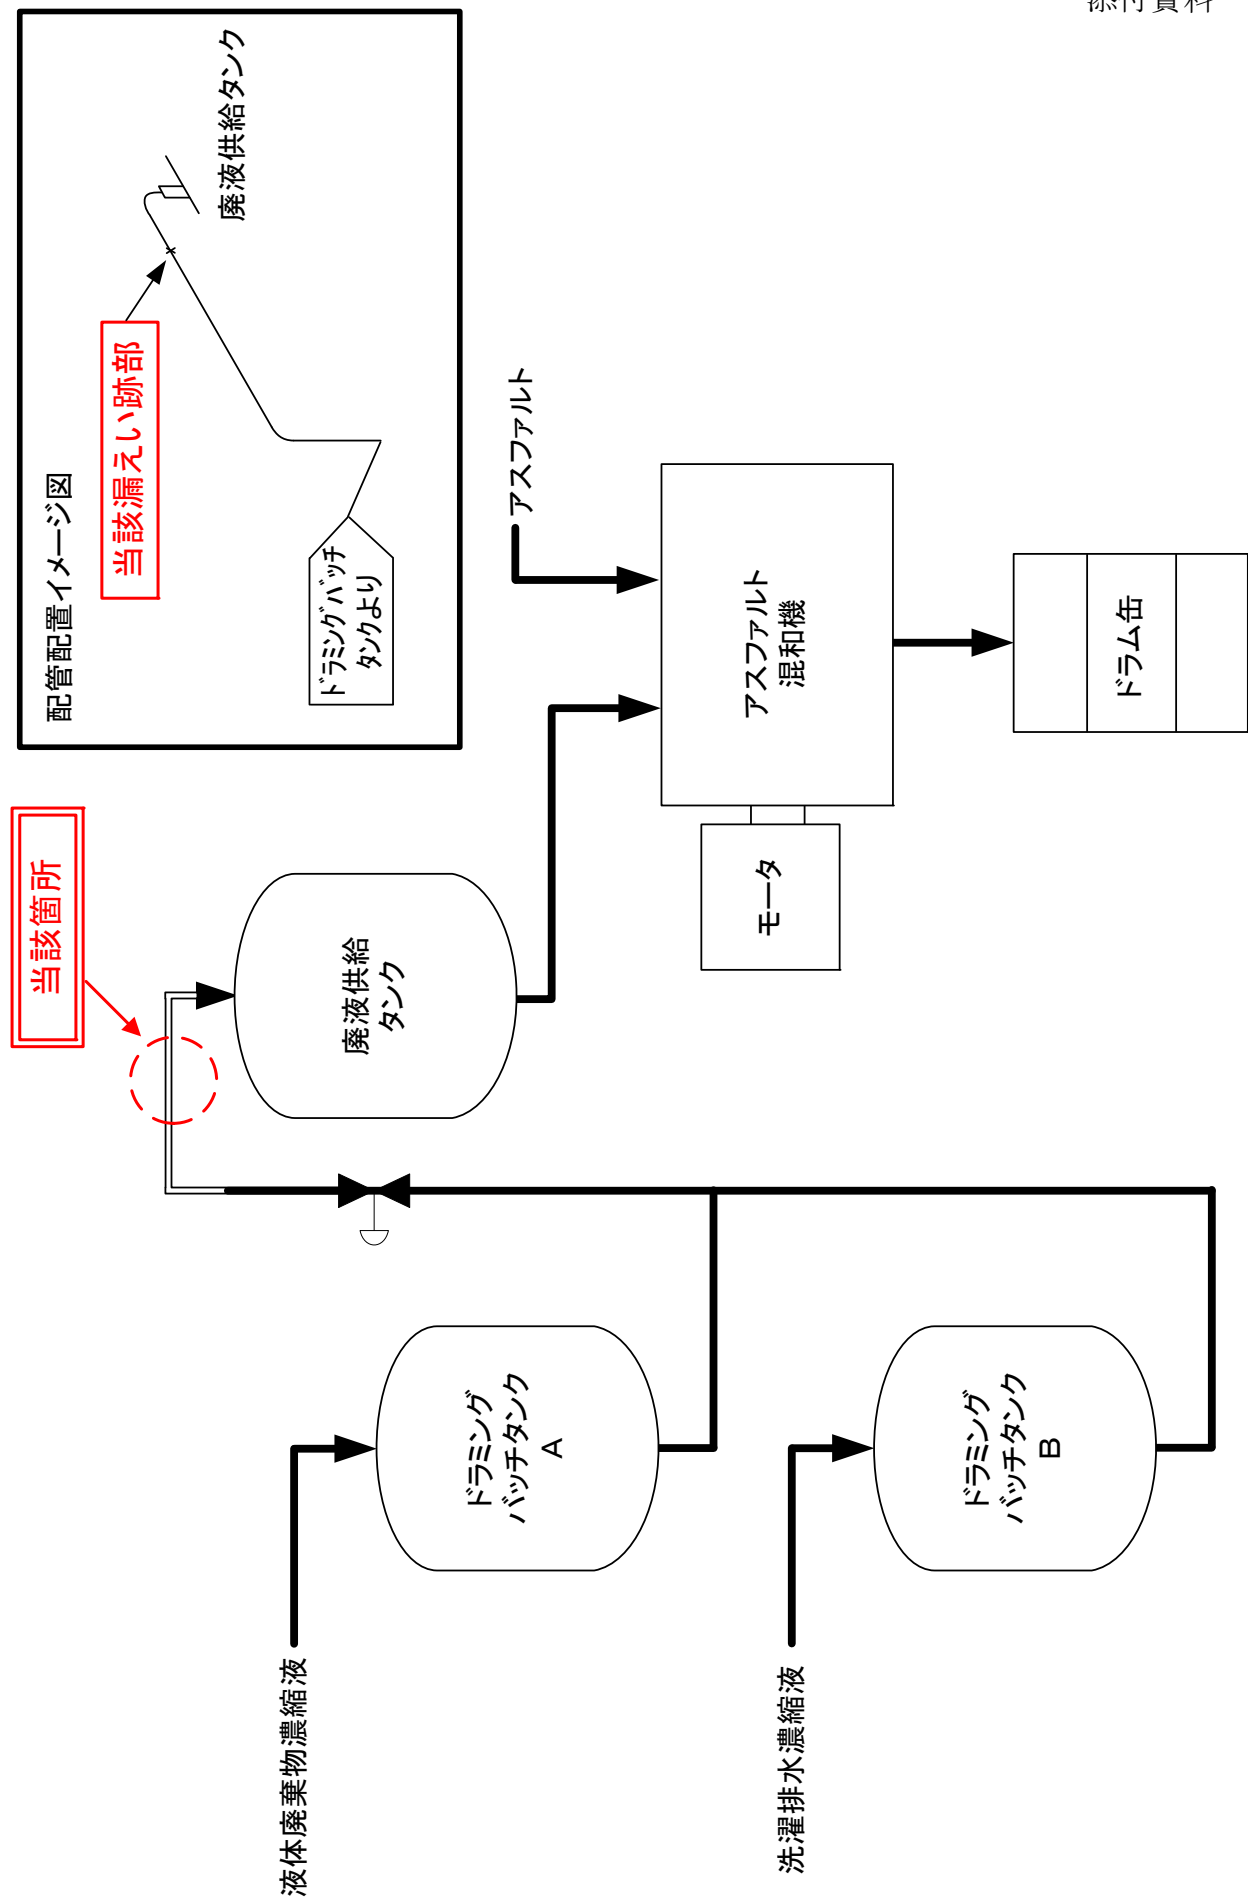
伊方発電所第2号機 アスファルト固化装置系統概略図

定期検査中の伊方発電所第2号機原子炉補助建家（管理区域）において、アスファルト固化装置への廃液供給配管の保温材に、析出物があつたため、保温材を取り外し、配管の状況を確認したところ、平成26年11月18日12時40分頃に、配管外表面に漏えい跡と思われる析出物があることを保修員が確認した。なお、漏えい跡は乾燥した状態であり、継続した漏えいはなかった。

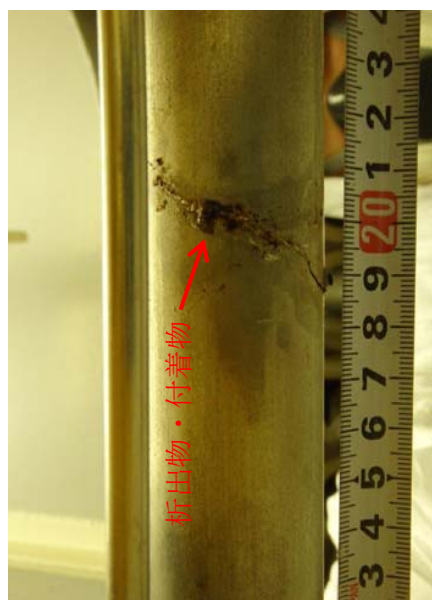
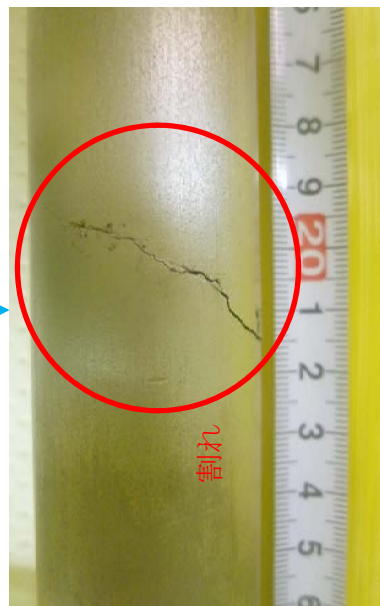
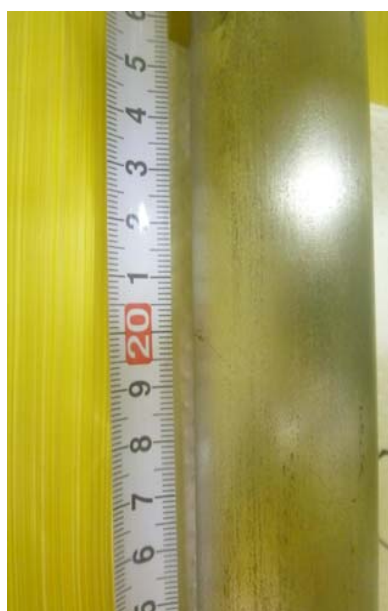
【左側（手入れ前状況）】

外表面目視点検を実施した結果、割れは配管地側から右側および左側（周方向に約75mm）に確認され、割れの周辺には付着物が認められた。

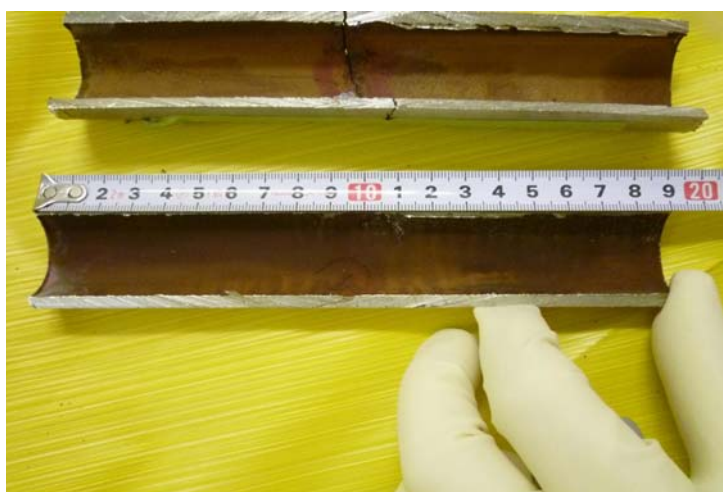
【手入れ前状況】

配管を長手方向に切断し、内表面目視点検を実施した結果、内表面には茶色の付着物が全体に付着していた状態であった。付着物を除去したところ、地側に直径約3mmの孔食<sup>\*1</sup>によるへこみが2個認められ、孔食部と割れは連結していた。

・茶色の付着物が全体に付着していた。

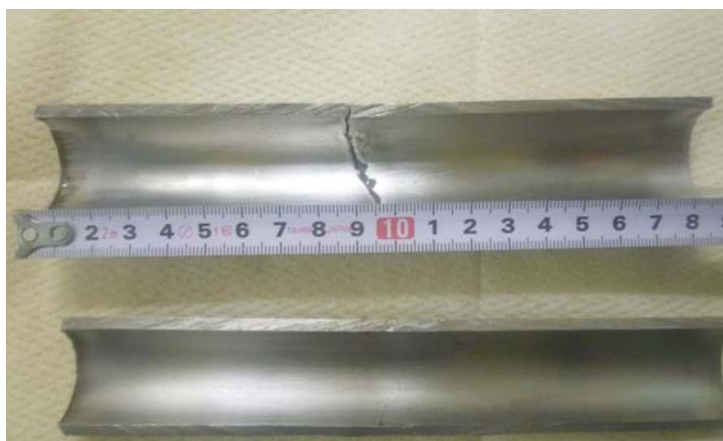
【手入れ後状況】

・孔食(へこみ)が確認された。

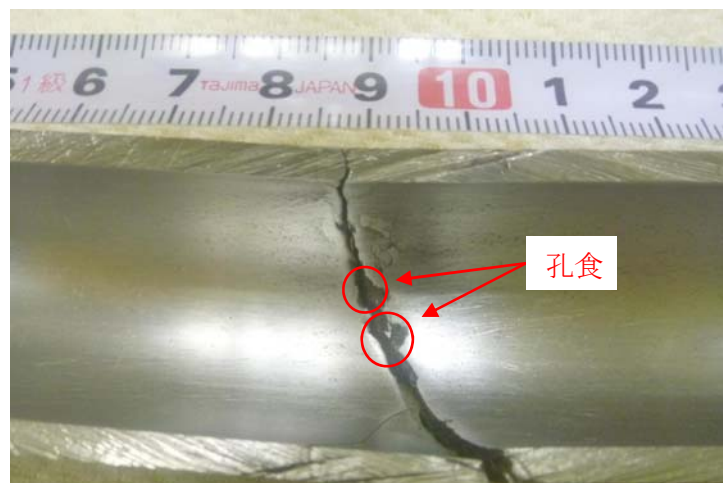
【地側拡大】

・直径約3mmの孔食が2個あり、孔食部と割れは連結していた。

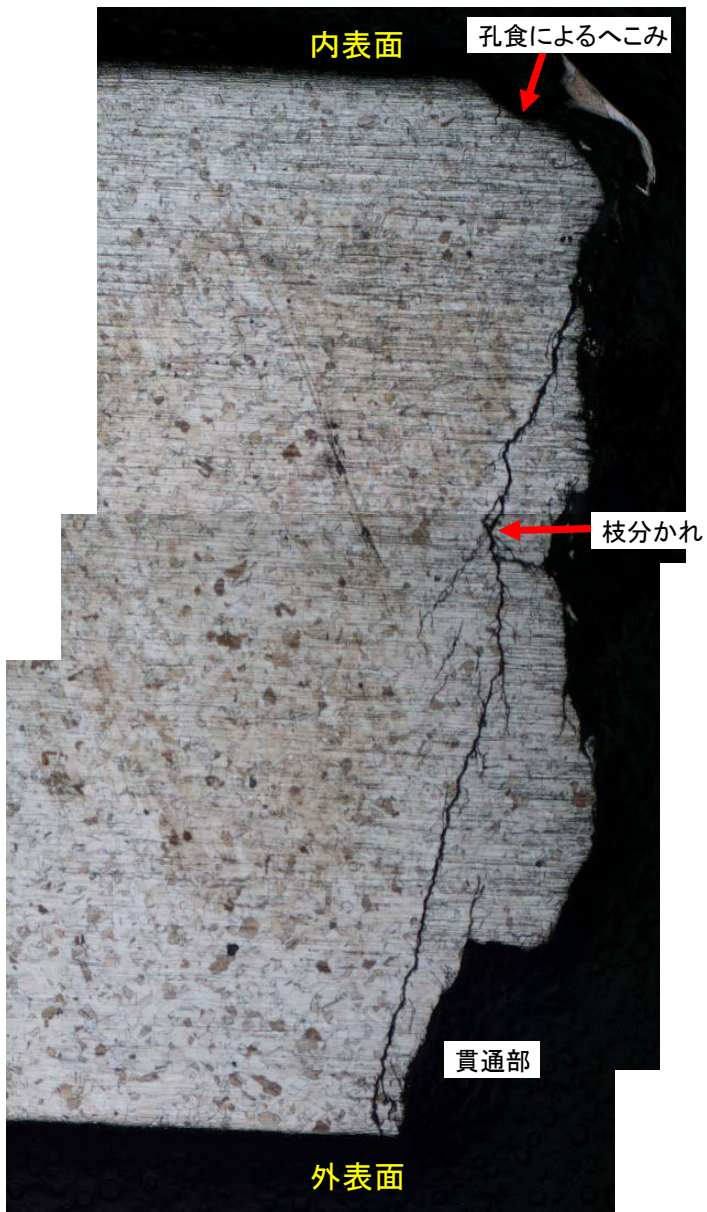
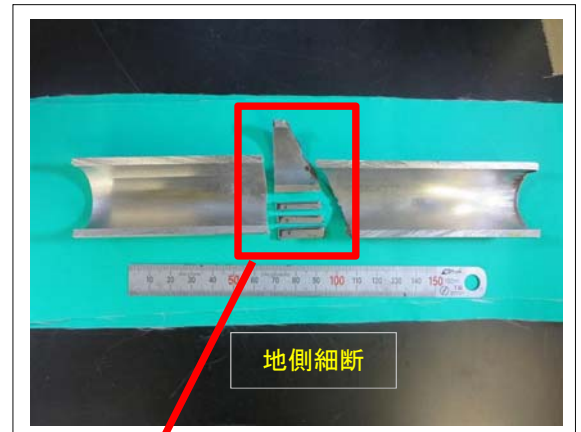
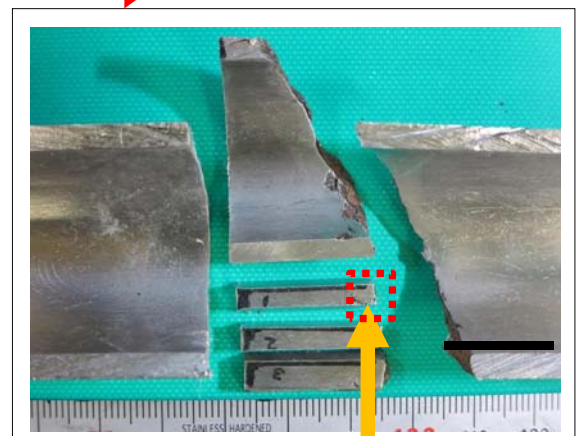
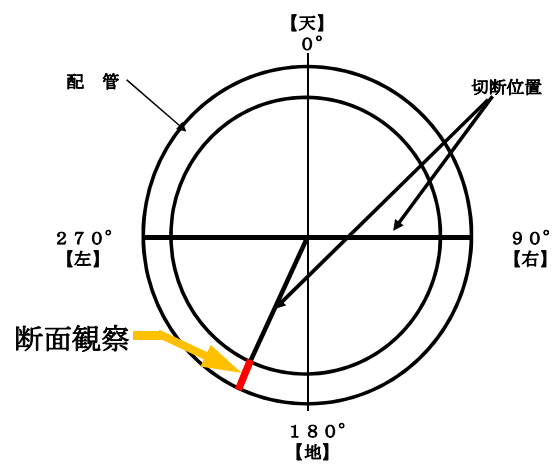
# 断面ミクロ観察結果

- ・断面ミクロ観察の結果、地側の内表面には孔食によるへこみが生じており、割れは内表面から外表面に向かって枝分かれしていたことから、割れの進展は内表面から外表面へ進展したものと推定される。

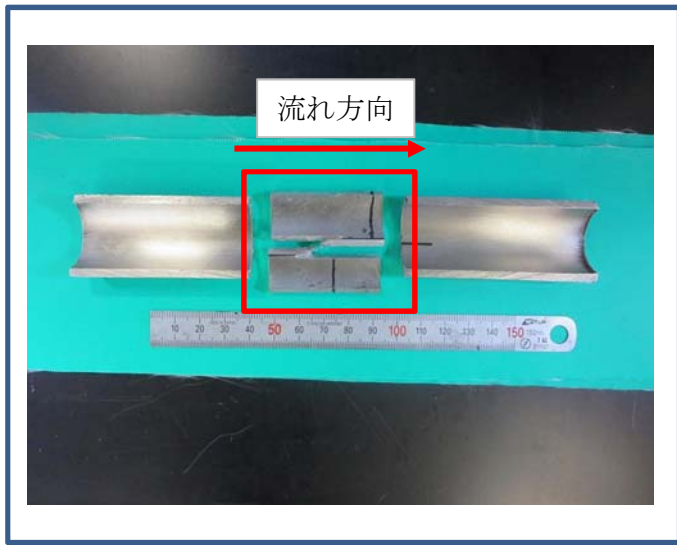
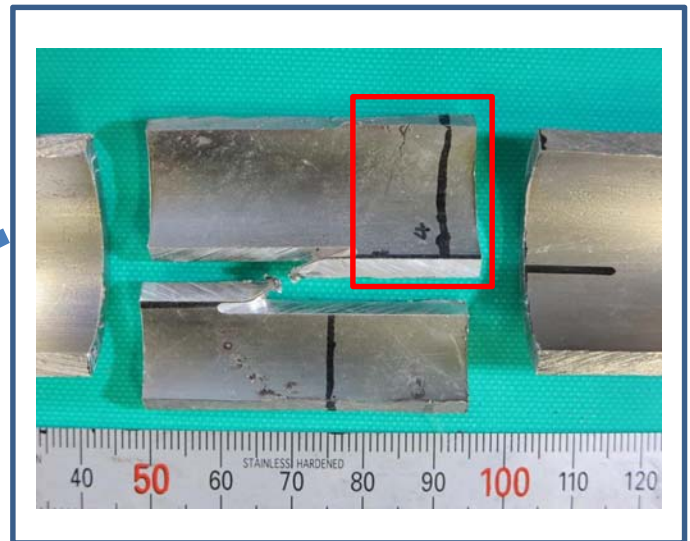
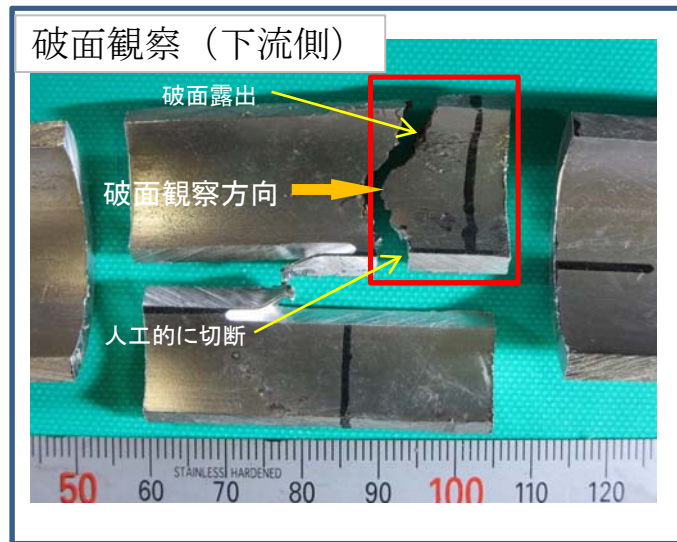
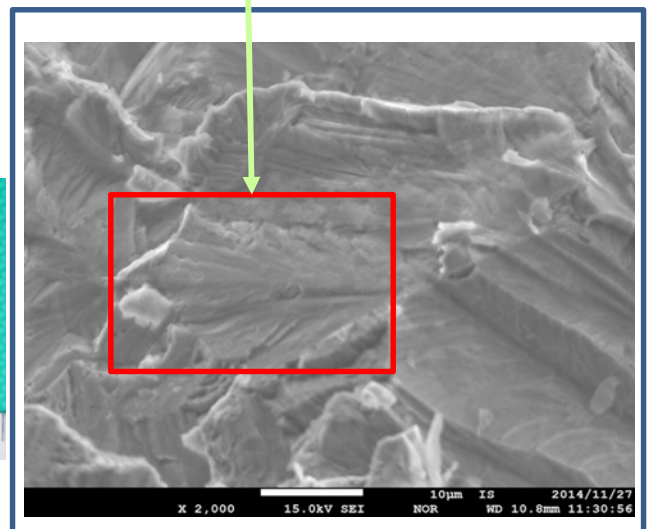
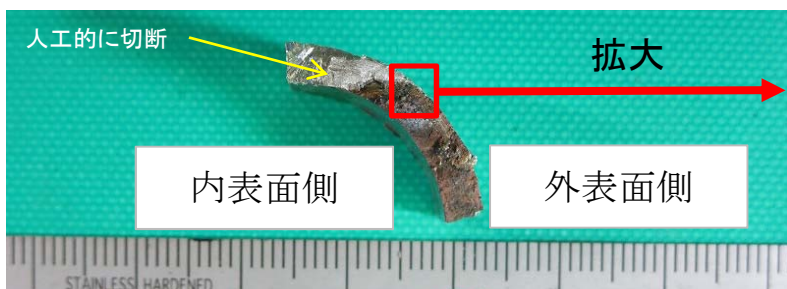
# 走査型電子顕微鏡（SEM）観察結果

- ・走査型電子顕微鏡（SEM）による割れ部の破面観察を実施した結果、塩化物応力腐食割れ<sup>\*2</sup>破面に特有の羽毛状破面<sup>\*3</sup>が認められた。

羽毛状破面

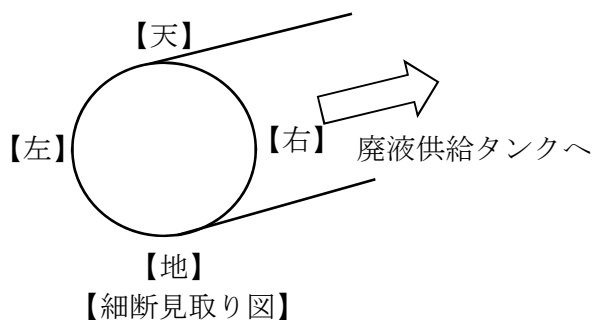
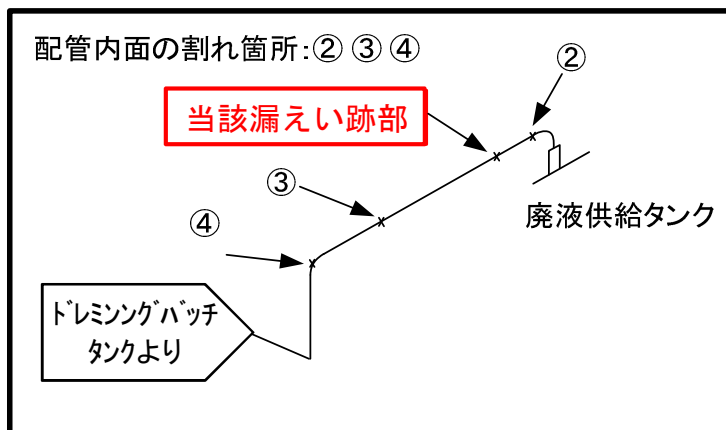
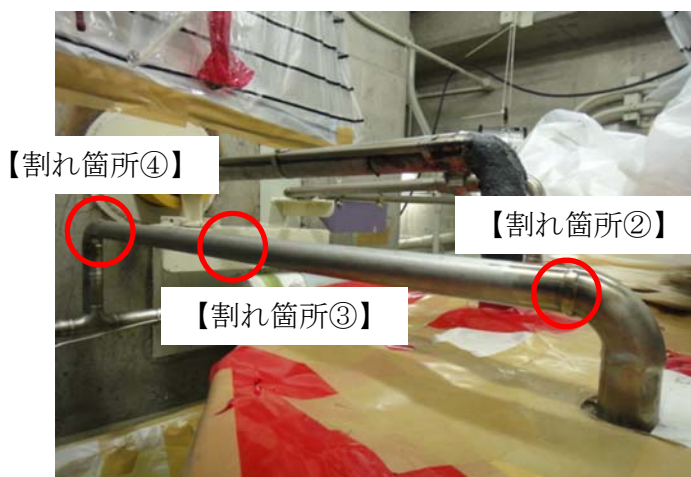
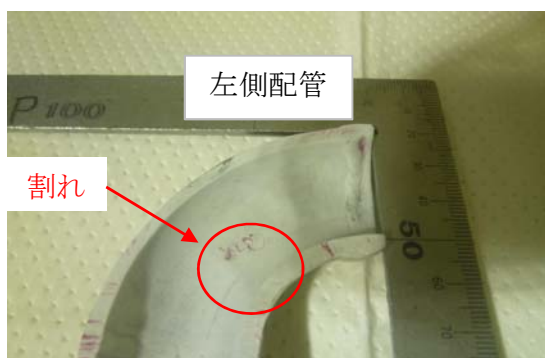
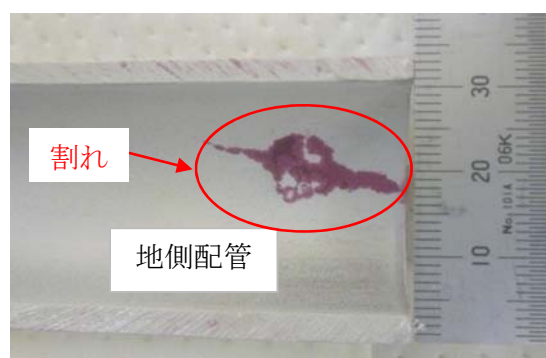
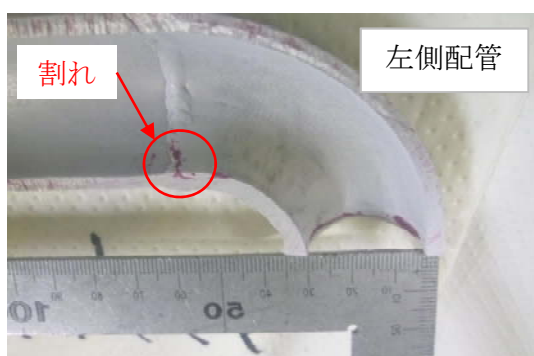
# 当該漏えい跡部以外（3箇所）浸透探傷検査結果

- ・外表面の外観目視点検および浸透探傷検査を実施した結果、当該漏えい跡部（割れ箇所）を除いて異常は認められなかった。
- ・内表面観察のため配管を切り出して長手方向に切断し、内表面の外観目視点検を実施した結果、当該部同様な付着物が認められた。また浸透探傷検査を実施した結果、水平配管部の内表面に3箇所の割れが確認された。割れは当該部同様に孔食が認められ、孔食部と割れは連結していた。

ただし、割れは外表面には至っていない状態であった。

- ・金属調査を実施した結果、当該漏えい跡部と同様に割れは内表面から外表面へ向かって進展したものと推定され、また塩化物応力腐食割れ破面に特有の羽毛状破面が認められた。

- ・水平配管は、濃縮廃液が廃液供給タンクに抜け落ちる構造であり、通水停止後に濃縮廃液が蒸発する環境であった。

- （1）当該漏えい跡部および調査で割れが確認された配管について、配管の取替を実施した。また、配管調査を行ったアスファルト固化装置廃液供給配管の取替を実施した。
- （2）当該箇所については、今後、今回と同様な事象が発生しないように、不純物の固着や塩化物応力腐食割れを防ぐ観点から、廃液の移送操作を実施した後、脱塩水により配管内に残る濃縮廃液を洗い流す洗浄操作を新たに追加し、操作手順書に反映した。
- （3）3 号機セメント固化装置の類似箇所について、念のため配管内に残る濃縮廃液を洗い流す洗浄操作を新たに追加し、操作手順書に反映する。

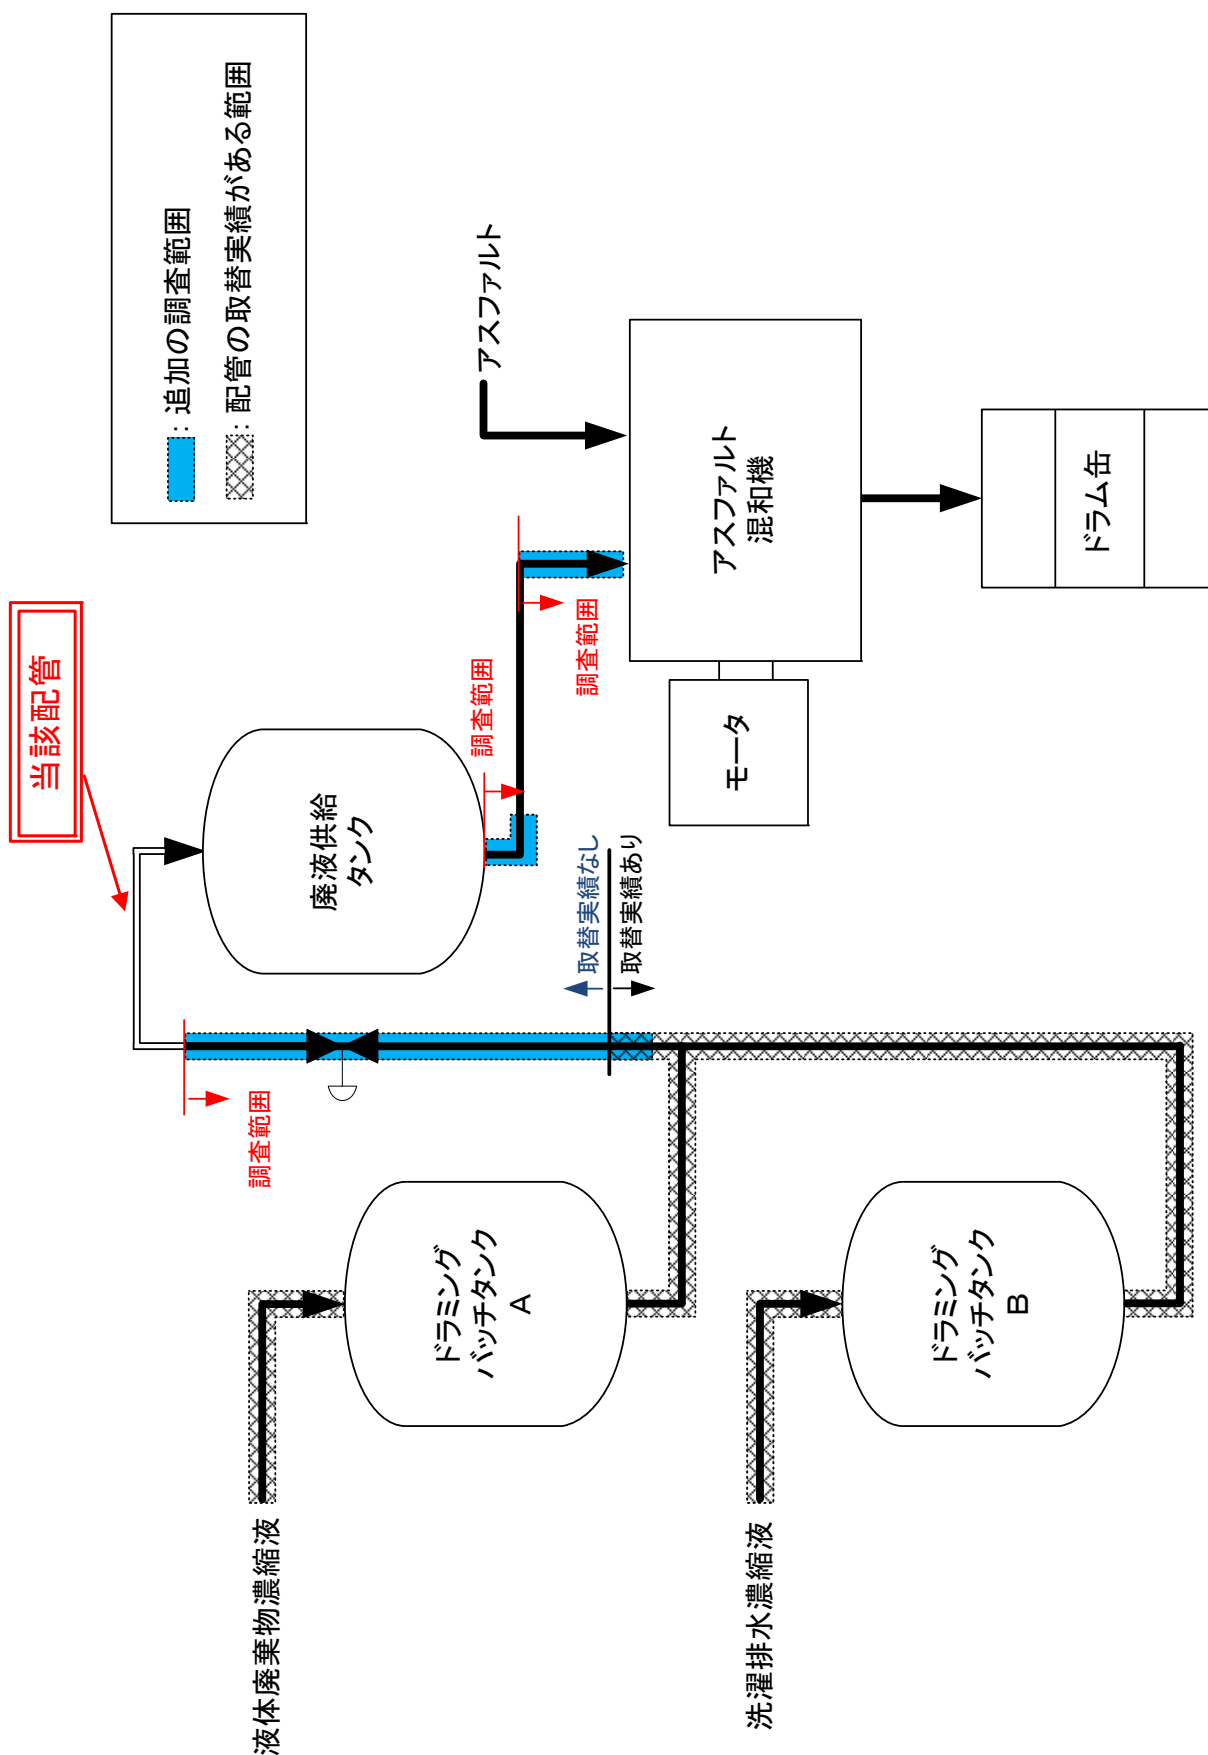
伊方発電所第2号機 アスファルト固化装置の配管調査範囲図

- ・当該漏えい跡部で認められた配管内面の付着物の有無を確認するために、当該配管上流側の廃液供給タンク入口配管のうち取替実績がない配管および取替実績がある配管<sup>\*6</sup>の一部について、配管を切り出して長手方向に切断し、調査を行った。
- ・配管内面はウェットの状態であり、配管内表面目視点検の結果、内表面に付着物はなく孔食も認められなかった。また、配管内面の浸透探傷検査を実施した結果、異常は認められなかった。以上のことから濃縮廃液が充水している箇所では塩化物応力腐食割れが発生していないことが確認された。
- ・更に、廃液供給タンク入口配管に異常が認められなかったが念のため、濃縮廃液が常に充水している配管である当該配管下流側の廃液供給タンク出口配管およびアスファルト固化装置混和機入口配管について同様に調査を行った結果、異常は認められなかった。

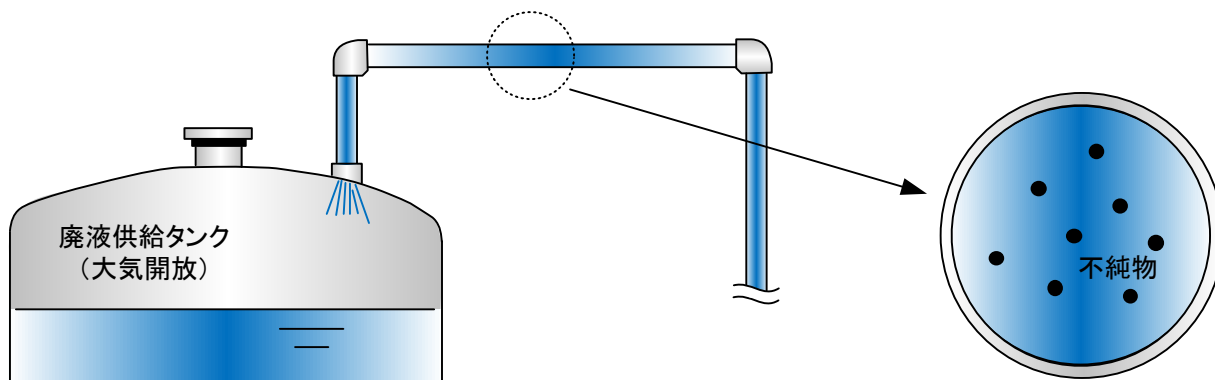
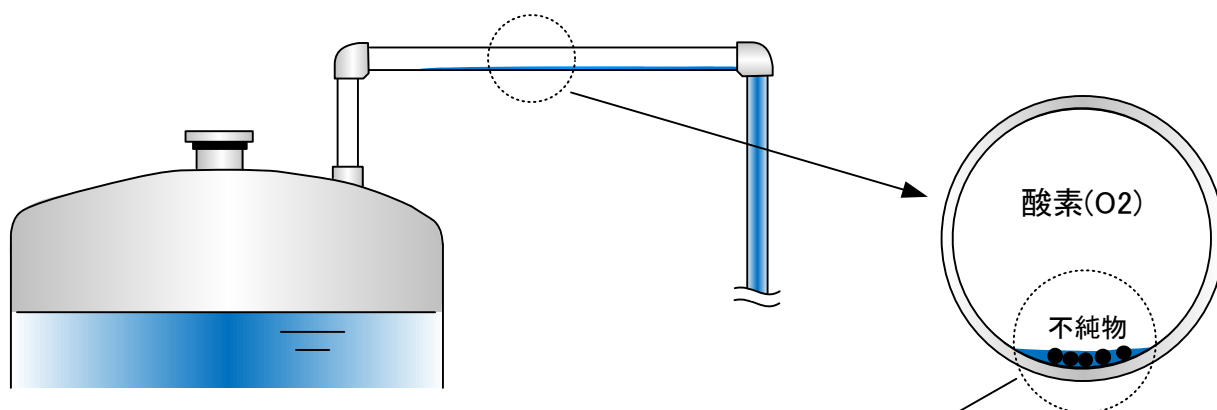
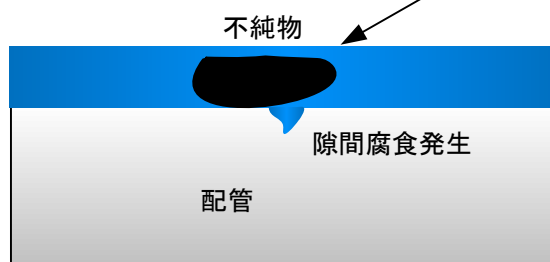
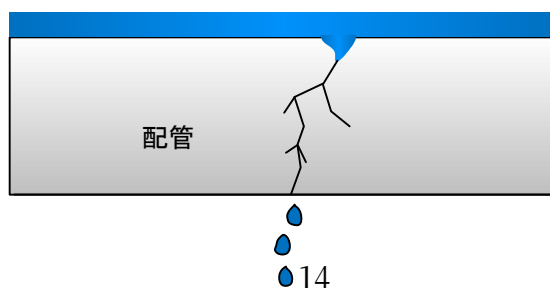
## 漏えいまでのメカニズム

当該配管は、アスファルト固化装置設置以降、不純物を含む濃縮廃液が間欠通水されており、通水停止時は、水平配管内の残留水が大気開放されている廃液供給タンクに抜け落ちることから、配管内に残留した廃液が蒸発するとともに配管内面に不純物が固着したと推測される。

また、濃縮廃液は高濃度の塩素を含有しており、溶存酸素、塩化物イオン、不純物が存在する環境にあることから、配管内面と不純物の隙間で隙間腐食<sup>\*8</sup>が発生し、隙間腐食を起点として濃縮廃液の通水・停止の繰り返しにより塩化物応力腐食割れが進展し、貫通に至ったものと推測される。

濃縮廃液中には、塩化物イオン、不純物が含まれる。

配管内の濃縮廃液が蒸発し、不純物が地側に固着。

固着した不純物の隙間で隙間腐食(孔食)が発生。

溶存酸素、塩化物イオンの存在により、孔食を起点として塩化物応力腐食割れにてき裂が進展。

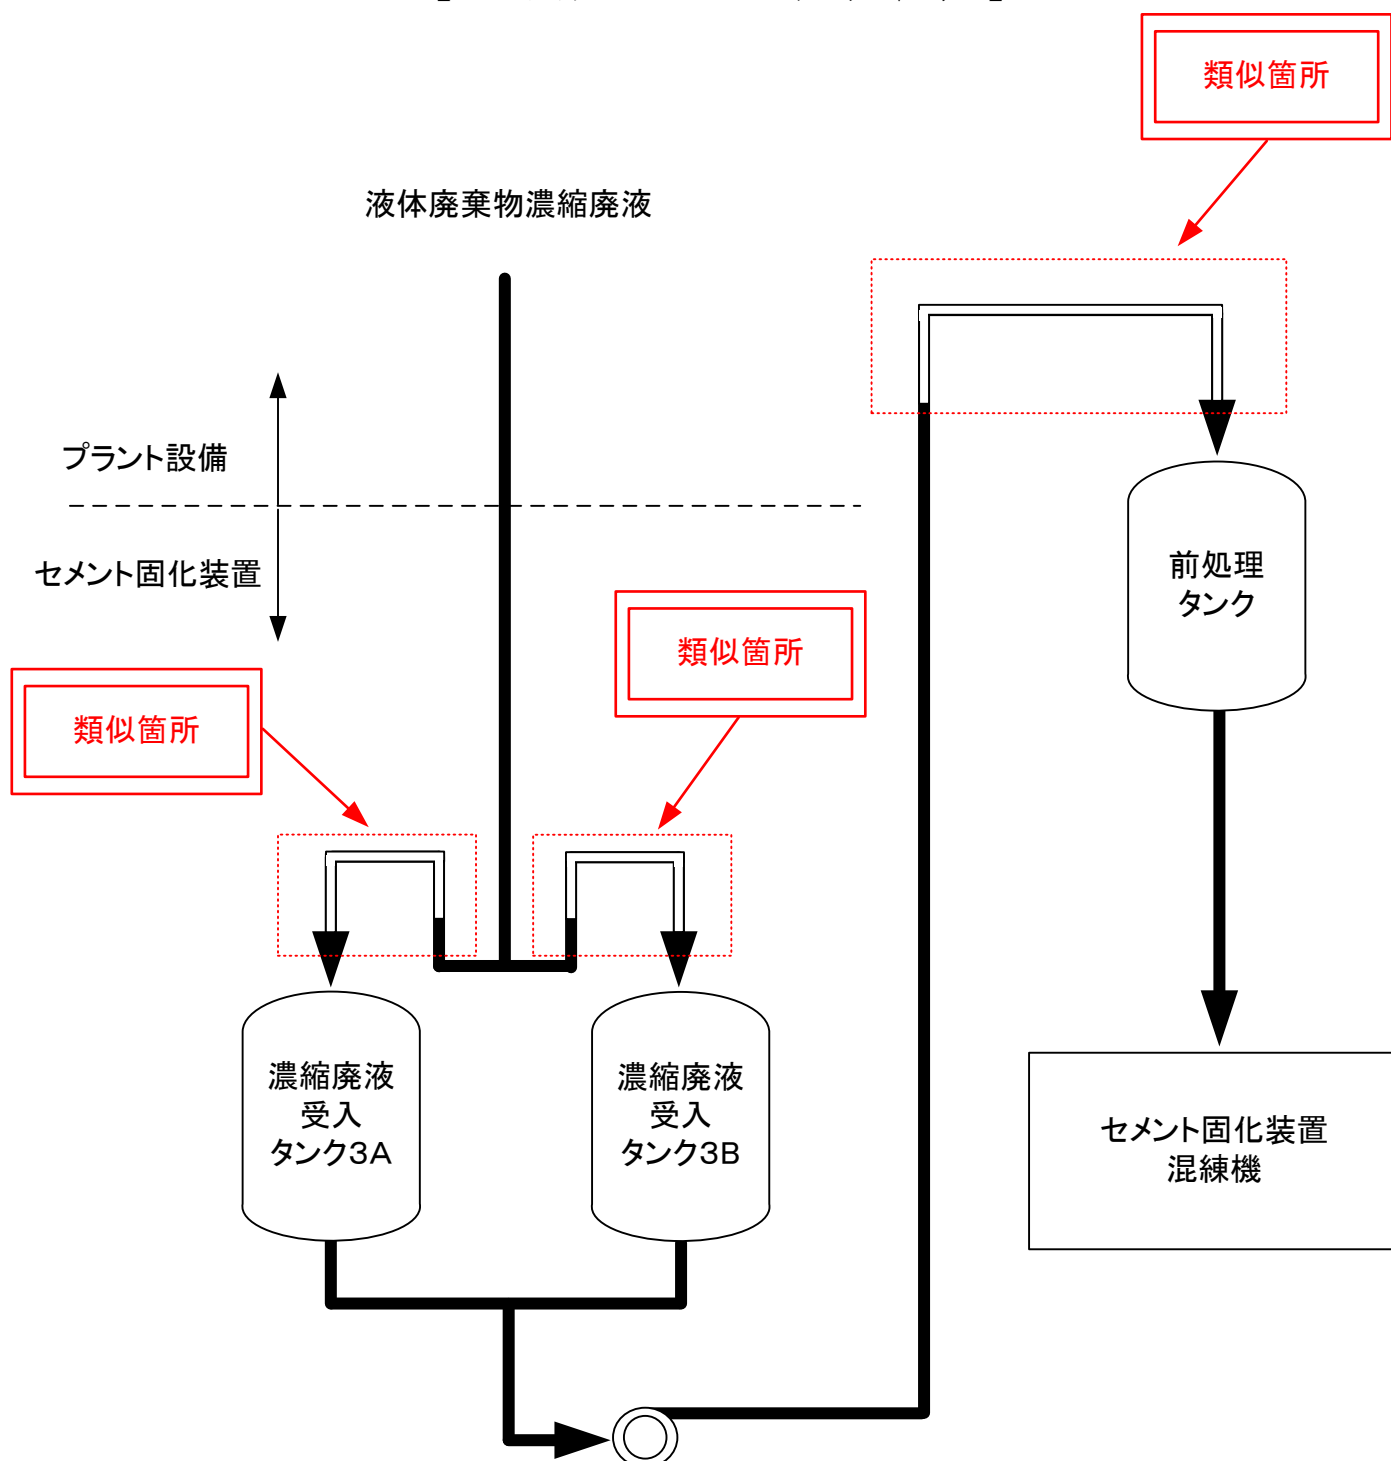
# 類似箇所系統図 【 3 号機セメント固化装置】

推定原因より、当該配管同様に酸素、塩素、不純物を内包し、配管内部に残留する廃液が乾燥を繰り返す配管について調査した結果、3 号機セメント固化装置内の濃縮廃液受入タンク入口配管等の 6 箇所が抽出された。

- ・セメント固化装置 6 箇所の配管を切り出して、長手方向に切断し調査を行った。
- ・外観目視点検の結果、配管内表面に不純物の固着はなく孔食も認められなかった。また、配管内面の浸透探傷検査を実施した結果、異常は認められなかった。

類似箇所(合計6箇所):他配管箇所は以下のタンクの入口配管  
・予備濃縮液タンク・上澄水タンクA/B
