伊方発電所第 3 号機  
非常用ディーゼル発電機  
補機室内における溢水について

平成 2 7 年 5 月

四国電力株式会社

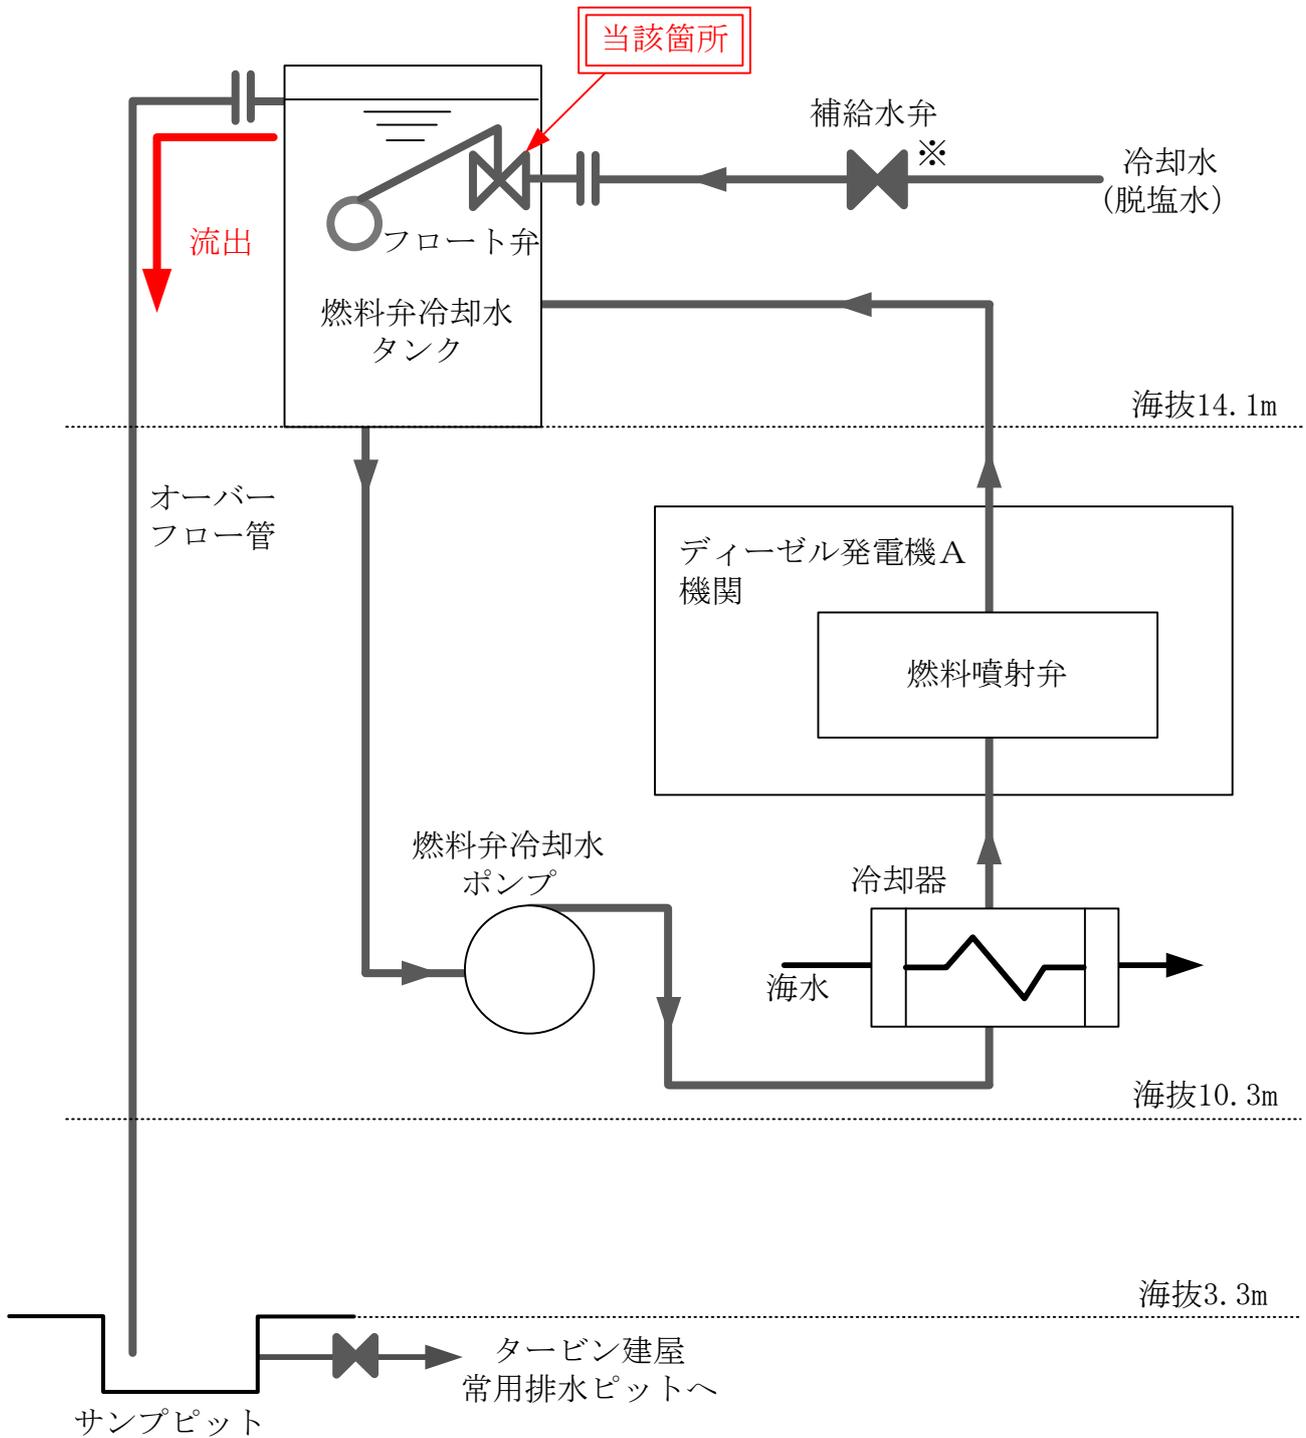
伊方3号機非常用ディーゼル発電機A燃料弁冷却水系統概略図

伊方発電所第3号機は定期検査中のところ、平成27年3月20日20時20分頃、非常用ディーゼル発電機補機室A（管理区域外）において、運転員が、非常用ディーゼル発電機3Aの燃料弁冷却水タンクオーバーフロー管から冷却水（脱塩水）が流出して床面に溢水していることを確認した。このため、燃料弁冷却水タンクへの補給水弁を閉止して、脱塩水の供給を停止したことにより、冷却水の流出は停止した。補給水弁を閉止後、燃料弁冷却水タンク内を確認したところ、タンク内に設置されているフロート弁のフロートは浮上していたものの、タンク内の水位上昇に伴い水没していた。

点検の結果、燃料弁冷却水タンクへ脱塩水を補給するラインに設置されているフロート弁<sup>※1</sup>の不調により、脱塩水が連続補給され、オーバーフローしたものであることを確認した。

※ 通常は開であるが、漏えいを停止させるため、閉止した。

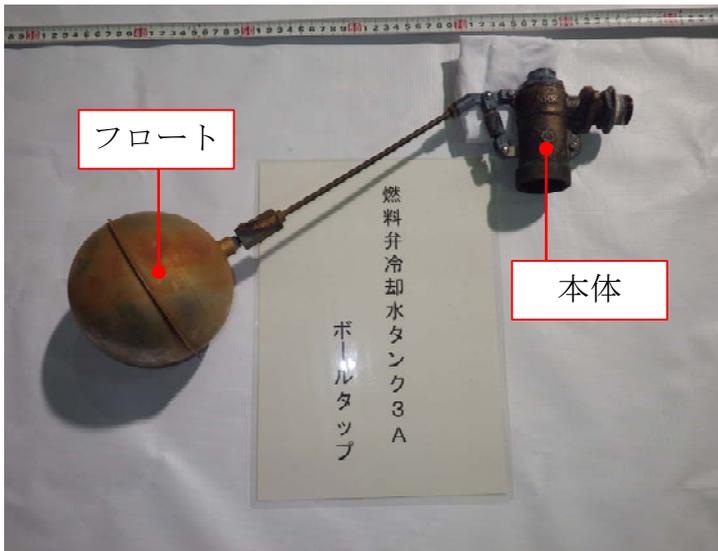
フロート弁外観

3月24日に外観点検を行った結果、各部に損傷および組立不良等の異常は確認されなかった。

- 各部に変形、傷、組み立て不良等の異常は確認されなかった。
- 各部の動作も良好であった。

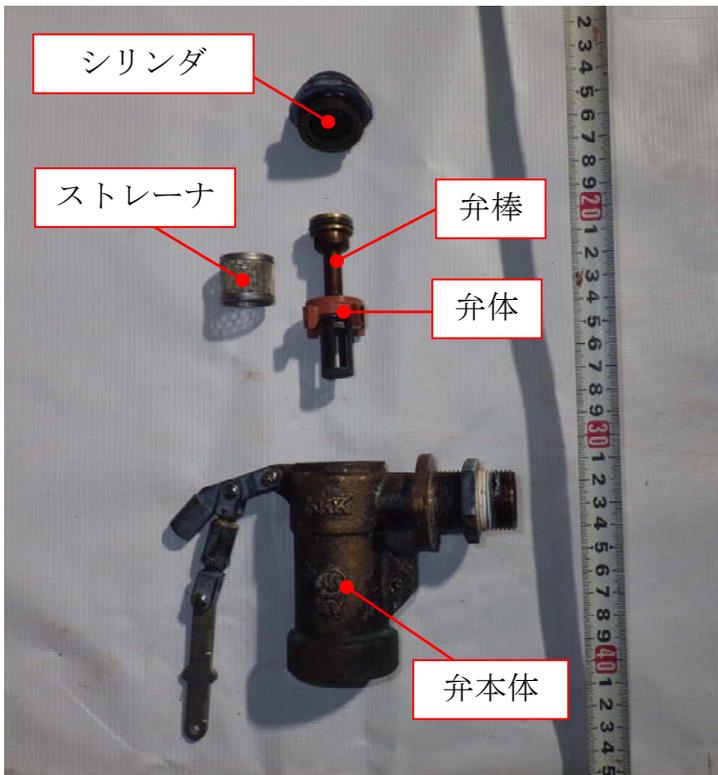
フロート弁構成部品の外観点検

3月24日に外観点検を行った結果、弁体内部に若干の錆が認められたものの、弁の漏えいの要因となるような、駆動部の固着、シート部の傷等の異常は確認されなかった。また、その他構成部品（フロート、弁本体、シリンダ、弁棒、ストレーナ等）についても、異常は確認されなかった。

- 構成部品（弁本体、弁棒、弁体、シリンダ、ストレーナ）に変形、傷等の異常は確認されなかった。

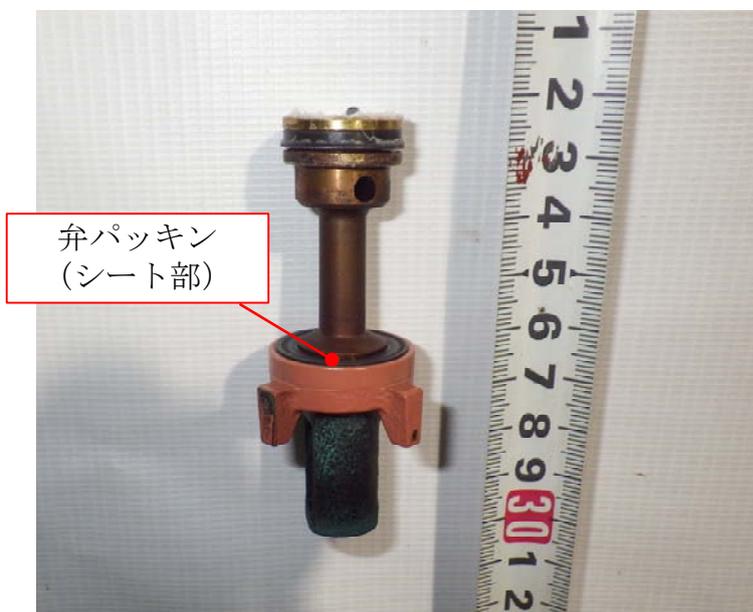
弁シート部点検

- 弁パッキン (シート部) に傷や摩耗等の異常は確認されなかった。

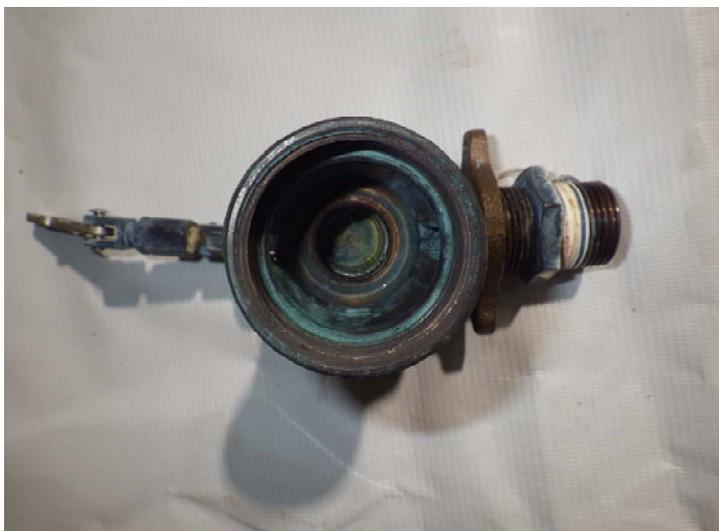
弁本体内部点検

要因としては、弁本体内面の錆の影響およびシート部のゴミ噛み等が考えられる。

- 弁本体内部に若干の錆は認められたものの固着の要因となるような損傷・変形は確認されなかった。

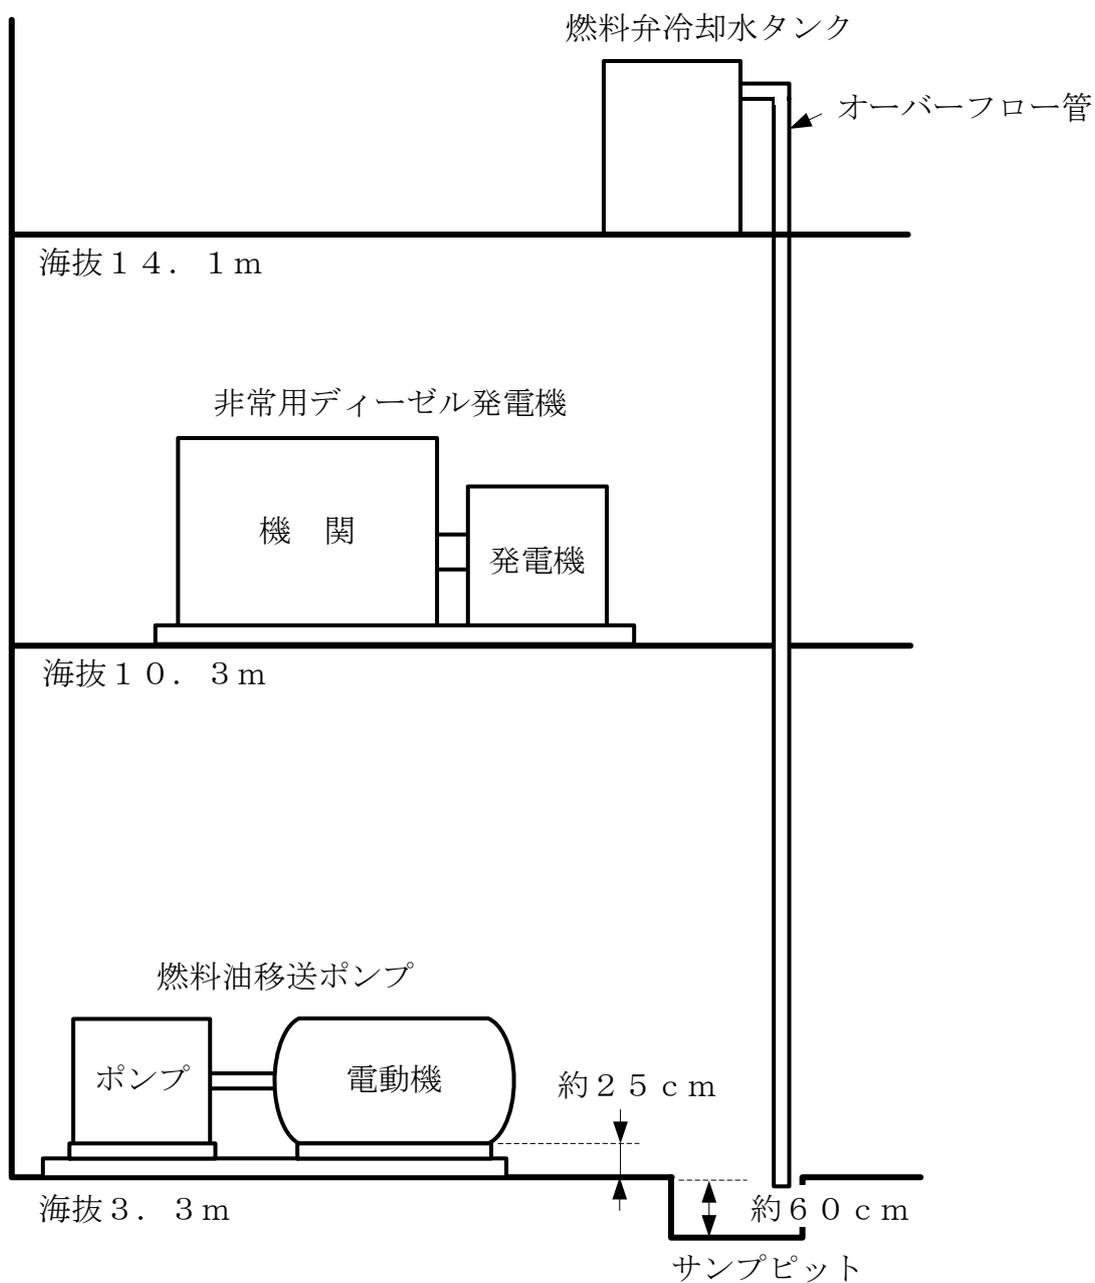
非常用ディーゼル発電機補機室A機器配置図

3号機非常用ディーゼル発電機補機室内に設置されている機器のうち、溢水により最も先に影響を受ける機器は燃料油移送ポンプであり、水位が床面から約25cmを超えると、非常用ディーゼル発電機に燃料油を移送するためのポンプの駆動用モータ下端が水没し、使用できなくなることから非常用ディーゼル発電機に影響を与える恐れがある。

今回の溢水において水位は床面から約10cm程度であり、非常用ディーゼル発電機の安全機能に影響はないことを確認している。

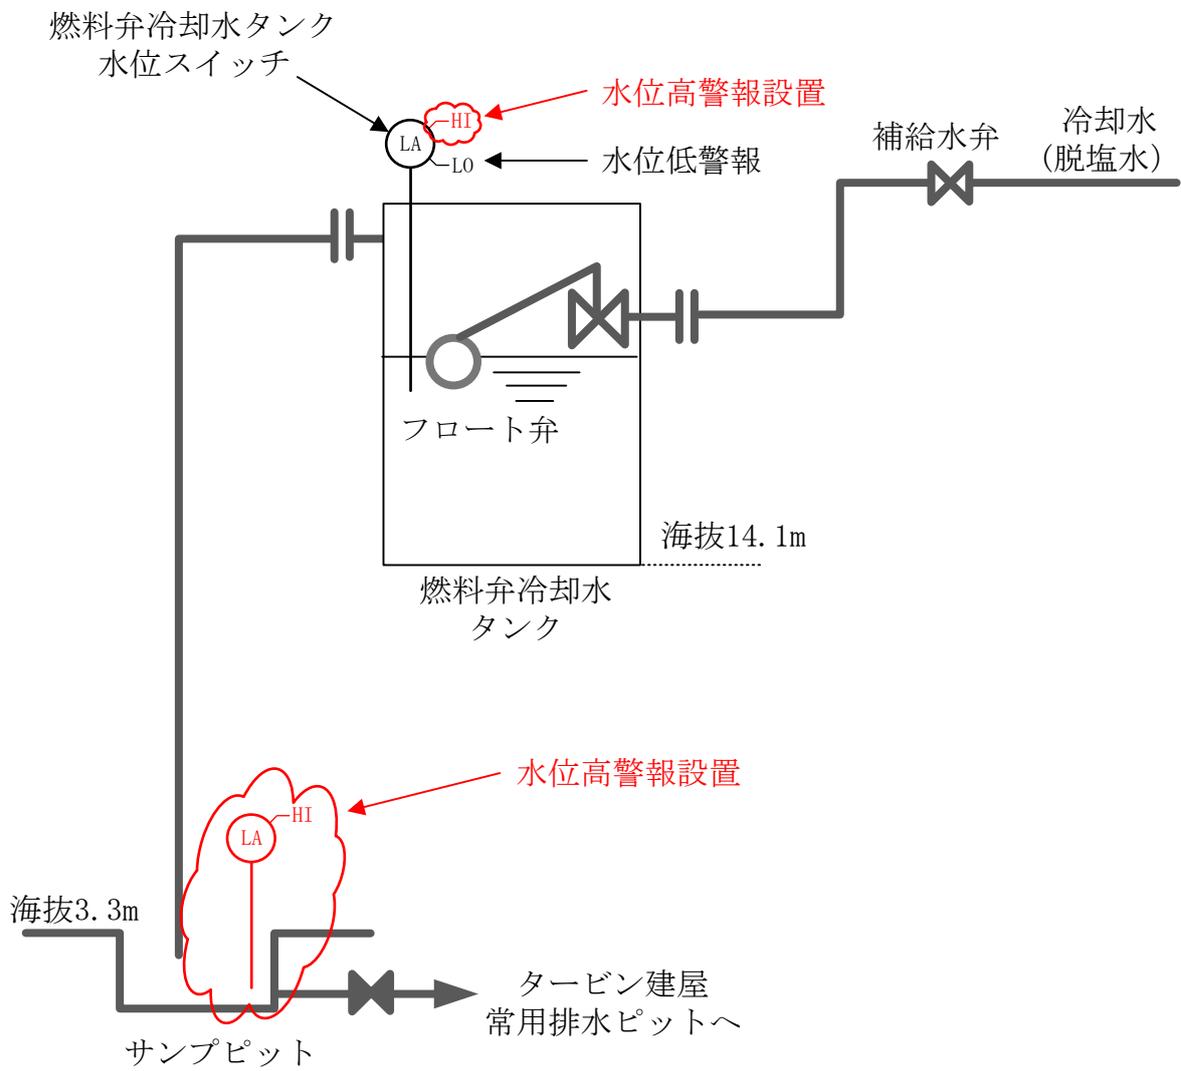
### 水位検知システムの設置について

また、タンクへの過剰給水およびサンプピットの水位上昇を検知するシステムがなかったことから、溢水の検知ができず、今回の事象に至った。

- (1) 当該フロート弁を新品に取替て、動作状況に異常のないことを確認した。
- (2) 万一、フロート弁に不調があったとしてもサンプルピットへの漏えい量を低減できるよう、燃料弁冷却水タンク A および B への補給水流量を調整した。
- (3) フロート弁の動作不良のリスクを低減するため、1号機～3号機非常用ディーゼル発電機の燃料弁冷却水タンクおよびシリンダ冷却水タンクに設置している全てのフロート弁について取替周期を現状の1回/2定検から1回/1定検に変更する。
- (4) タンクへの過剰給水およびサンプルピットの異常な水位上昇を検知できるよう、3号機非常用ディーゼル発電機について以下の検知システムを設置する。
  - ・燃料弁冷却水タンクへ水位高警報を設置する。
  - ・サンプルピットへ水位高警報を設置する。
