伊方発電所

平瀬守衛所の火災受信機盤の不具合について

平成27年9月
四国電力株式会社

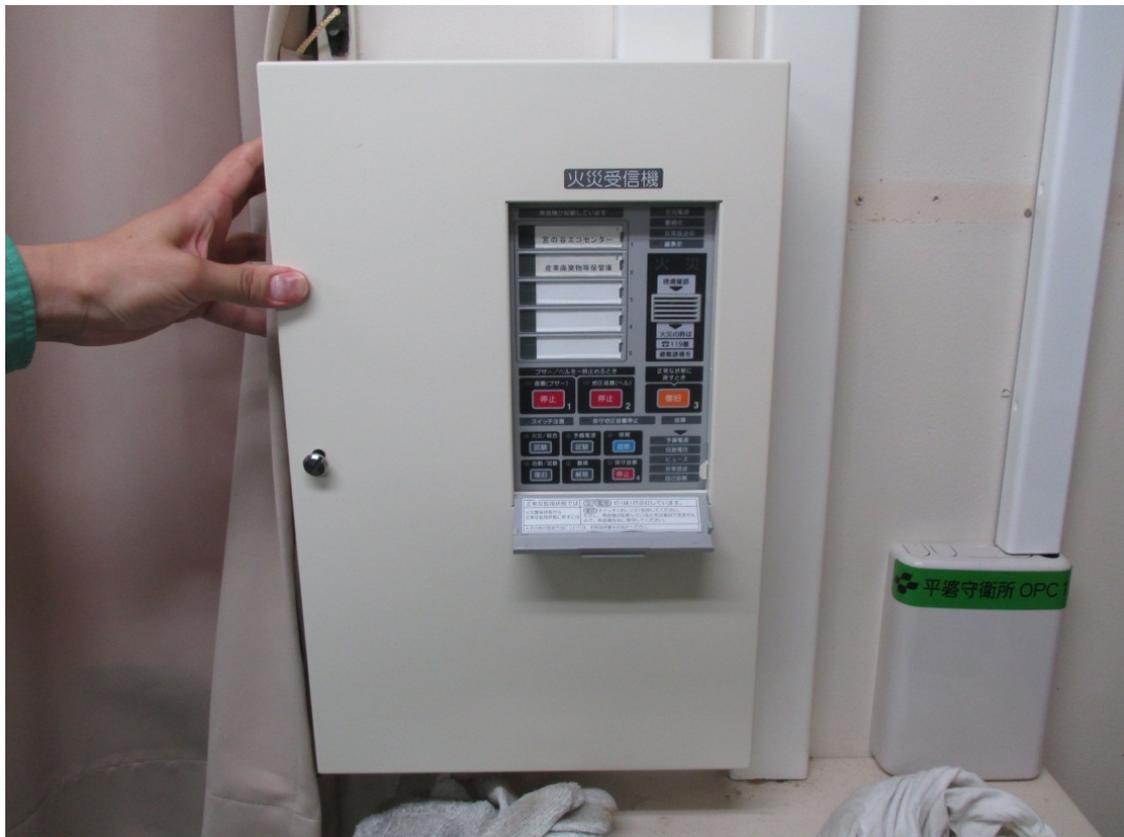
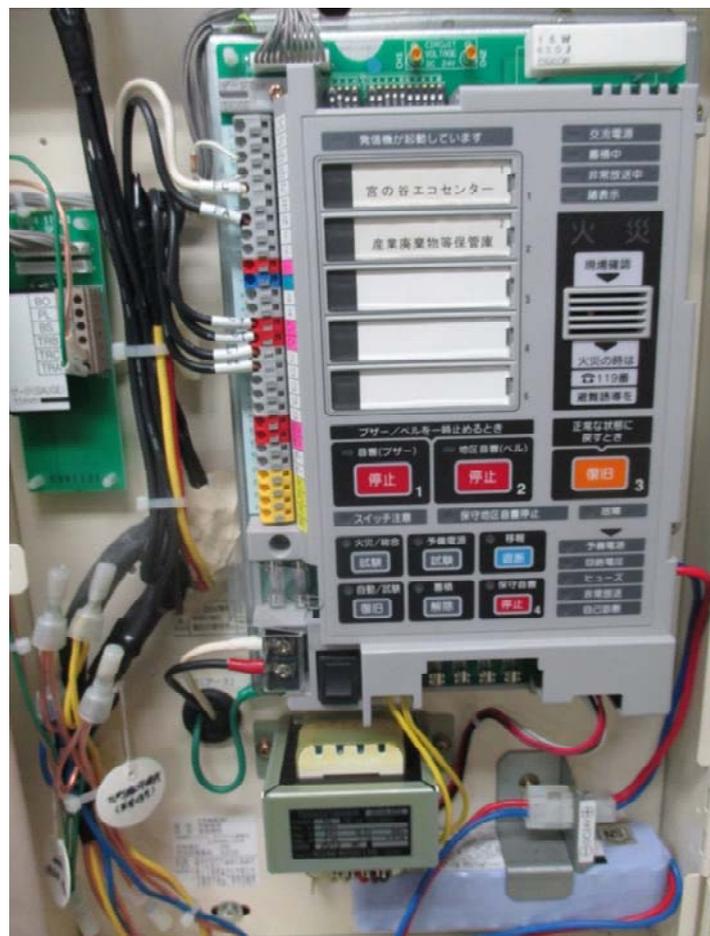
伊方発電所 平瀬守衛所 火災受信機盤 取替盤写真

調査の結果、九町越守衛所の火災受信機盤へ信号を送っている平瀨守衛所の火災受信機盤が故障していることを確認した。

九町越守衛所の複合火災受信機盤に平瀨守衛所の火災受信機盤の異常を示す信号発信が継続していたため、調査を行った結果、九町越守衛所の複合火災受信機へ信号を送っている平瀨守衛所の火災受信機盤が故障していることを確認した。

その後、平瀨守衛所の火災受信機盤を新品に取替え、正常に動作することを確認したことから、同日20時20分、通常状態に復旧した。

その後、平瀨守衛所の火災受信機盤を新品に取替え、正常に動作することを確認したことから、通常状態に復旧した。

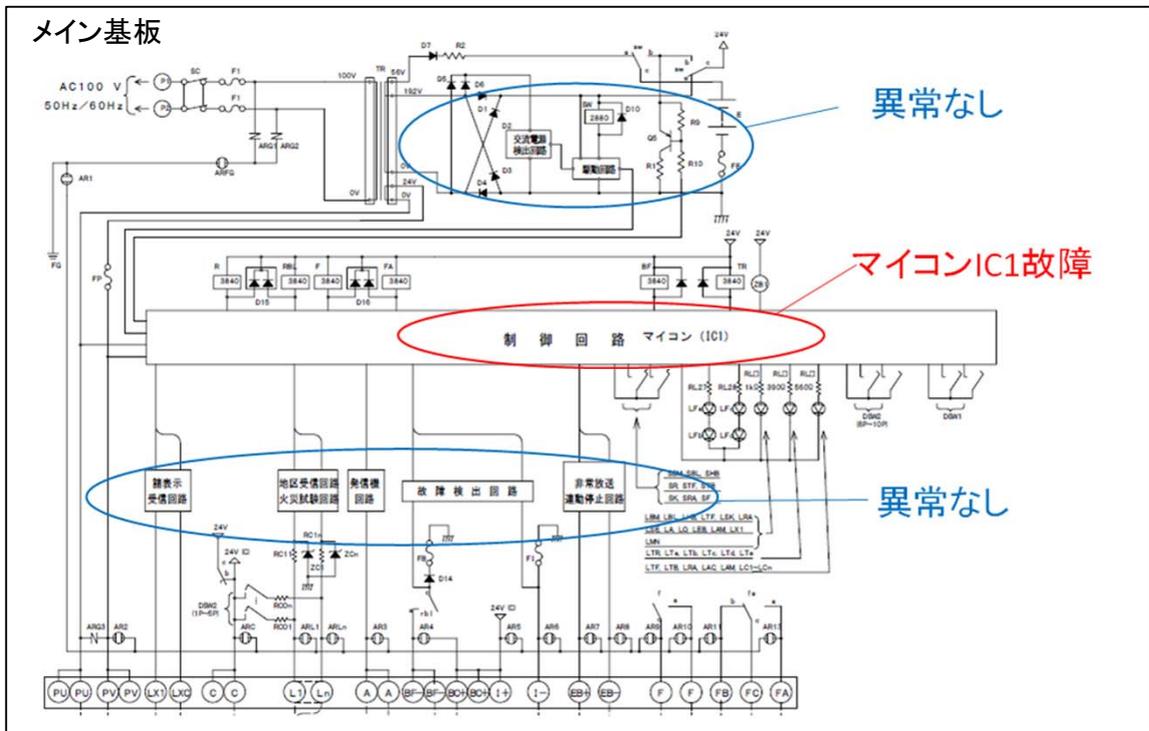
メイン基板 点検箇所

当該火災受信機盤のメイン基板に通電し、回路毎に電流電圧計にて通電状態を確認したところ、正常な場合は入口側と出口側の電圧差は生じないが、メイン基板にある機器動作の要となるハードウェア^{※1}の制御を行うマイコンIC1^{※2}部品（以下「IC1」という）の回路において電圧差が生じていたため、当該部品の異常が判明した。なお、その他の部分については正常であることを確認した。

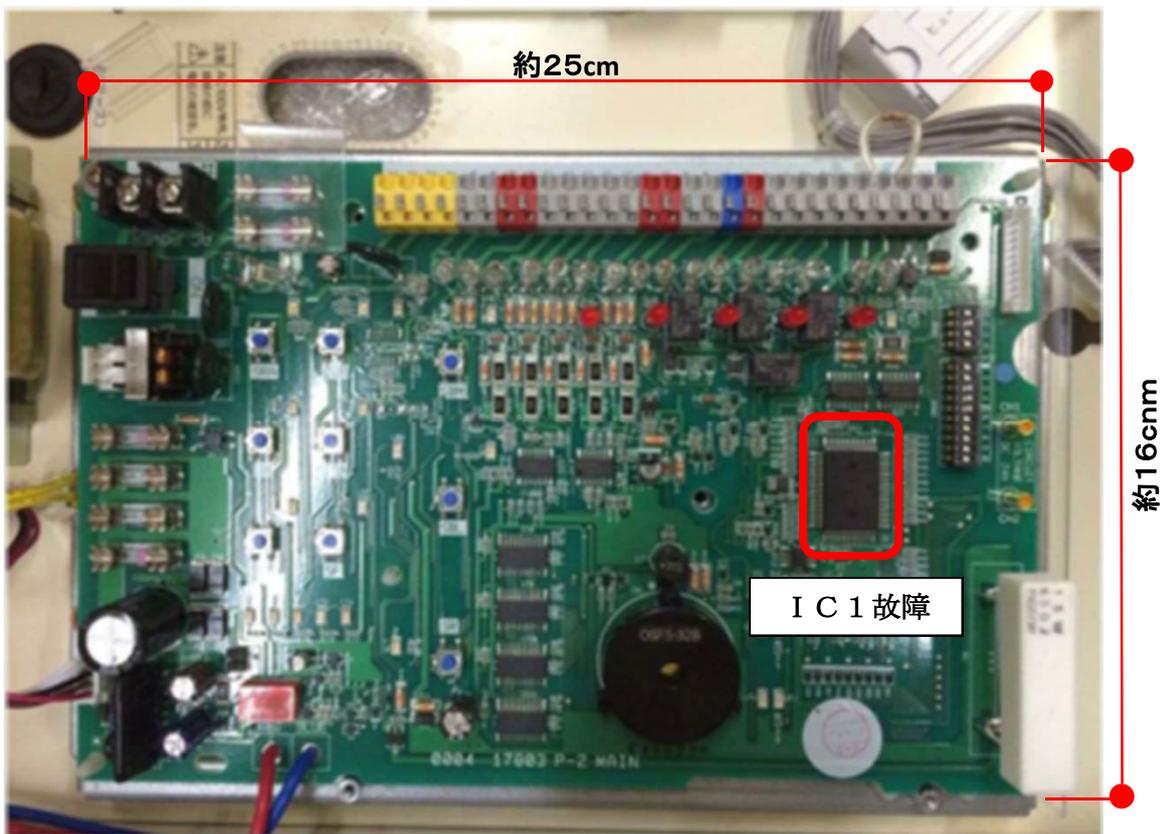
メイン基板 故障箇所

当該火災受信機盤は、平成26年9月に取替えを実施した新しい製品であり、部品の経年劣化ではないことや、再現性確認において動作する状態も確認できたことから、IC1の製品不良により生じた電圧差が使用中に一時的に大きくなったため生じた異常と考えられる。

から、I C 1 の製品不良と考えられる。

I C 1 の製品不良により、システムに不具合が生じたものと推定される。

- (1) 当該受信機盤の取替えを行い、正常に動作することを確認し、通常状態に復旧した。
- (2) 定期的な点検（法定点検）を適切に実施するとともに、万一の故障時には、常時保管している火災受信機盤の予備品に速やかに取り替える。これまでと同様に、復旧までの間は、監視カメラやパトロールによる監視を強化し、火災のないことを確認する。

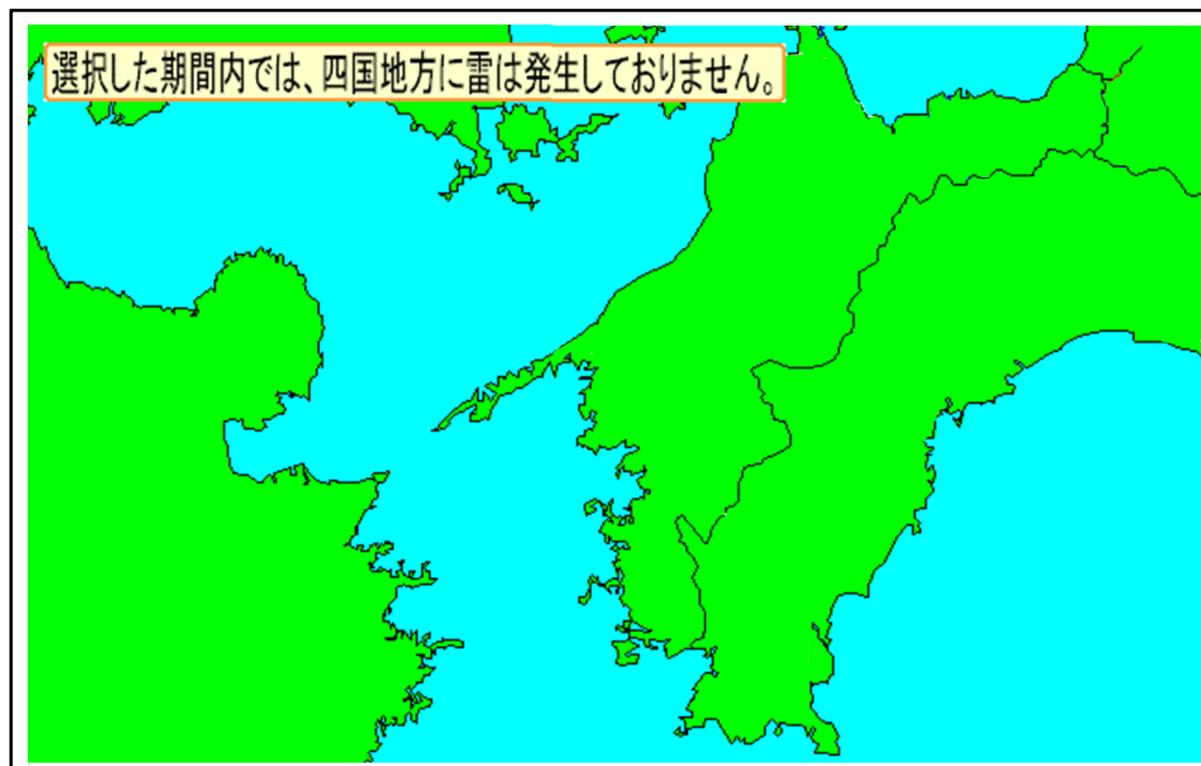
当時（H27.6.8）の伊方発電所周辺における落雷状況
（4時00分～4時30分の間）

九町越守衛所火災受信機盤に信号が発信した6月8日4時29分当時は、伊方発電所近辺で落雷は発生していなかった。

IC1が故障した原因としては、事象発生時に落雷は発生していなかったこと
