伊方発電所第3号機  
海水淡水化装置  
R O 高圧ポンプ軸シール部の海水飛散  
防止カバーの損傷について

平成27年 9月  
四国電力株式会社

3号機 海水淡水化装置 RO高圧ポンプA号機

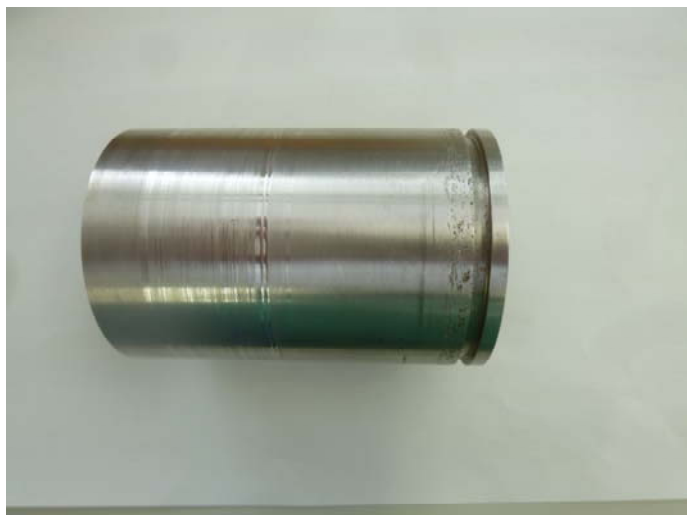
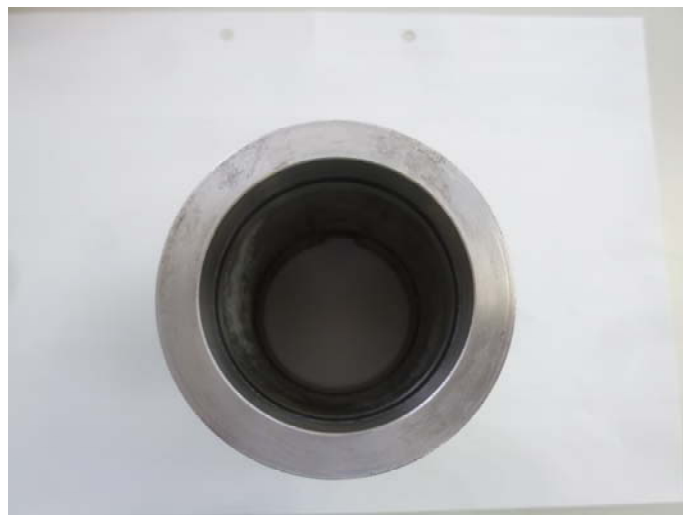
【モータ側のパッキンスリーブ】

モータ側のパッキンスリーブは、異常は認められなかった。

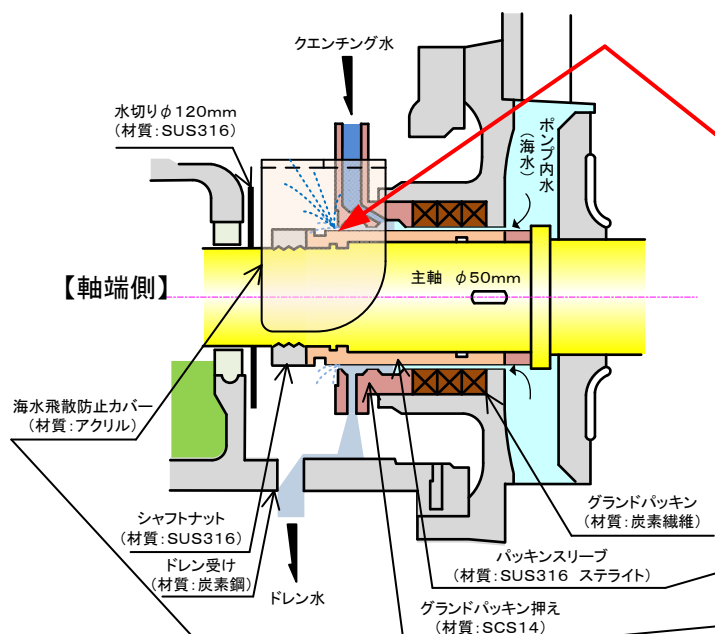
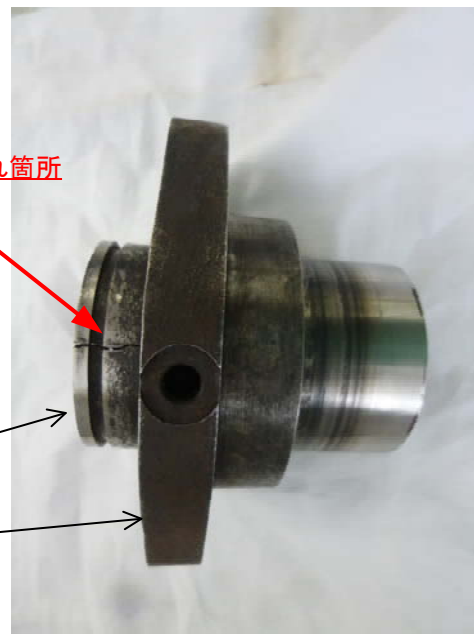
割れ箇所

軸端側のパッキンスリーブは、全長102.5mmの内、軸端側から主軸と平行方向に向かい、内外面を貫通した幅 約1mm、長さ約32mmの割れを確認した。

割れは、内外面ともに内側より軸端側に向かい進行しており、軸端側で割れが口を開いていた。

(1) RO高圧ポンプA号機は、分解点検を実施してパッキンスリーブを新品に取り替え、ポンプ本体に異常のないことを確認した。

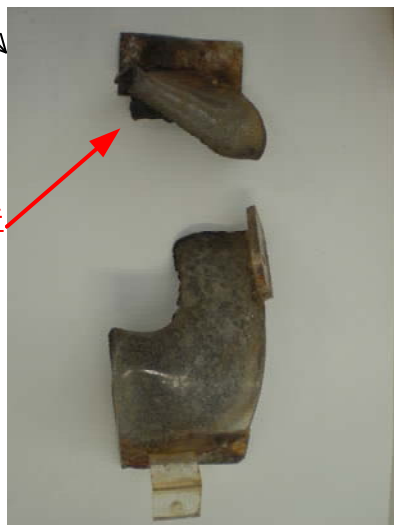
変形箇所

軸端側の軸シール部の海水飛散防止カバーは、熱による変形および変色が認められた。

海水飛散防止カバーの形状は、長さ約70mm、幅170mm、厚さ5mmのトンネル型であったが、軸端側から見て中央部で二つに割れ、左側の半分は内側に折り込まれ、右側も一部分が内側に折り込まれており、折り込まれた端

部は、こすれて変色していた。

RO高圧ポンプA号機の海水飛散防止カバーが損傷した原因は、パッキンスリーブが割れたことにより、割れ部から出た水の勢いで海水飛散防止カバーがずれて傾き、回転部と接触したことで、こすれて変形および変色が生じたと思われる。

り付けたが、水しぶきは極微量であり定期的に汚れを拭き取っており、海水飛散防止カバーを取り外してもポンプの運転には影響はなく、本事象の発生を防止する観点からRO高圧ポンプA，B号機ともに取り外すこととした。

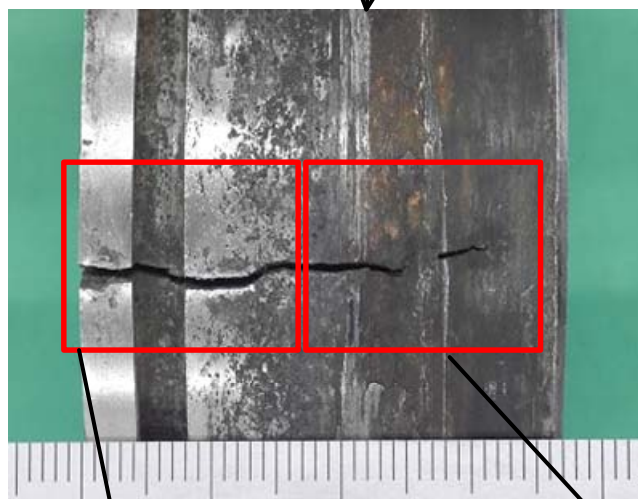
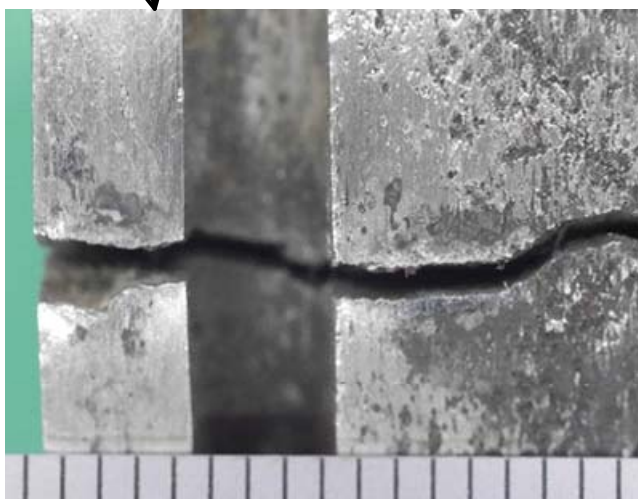
【軸端側】

外面表面の軸端側の割れの範囲の外周は、金属光沢がなく孔食<sup>※４</sup>が多くみられた。

金属光沢もなく孔食が多くみられる

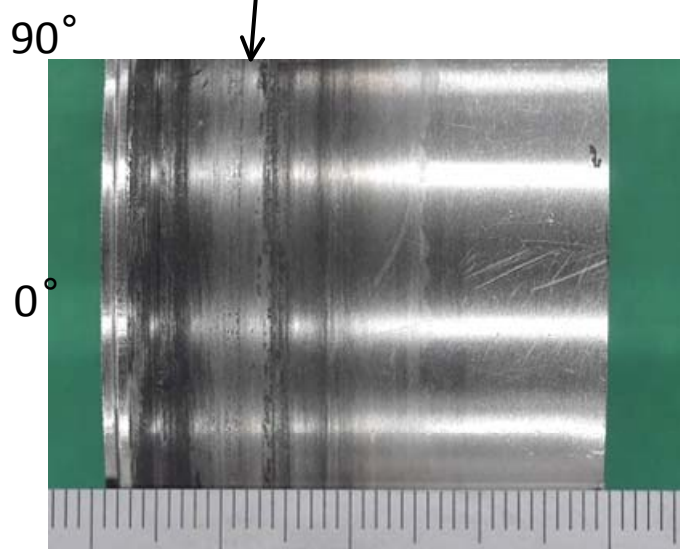
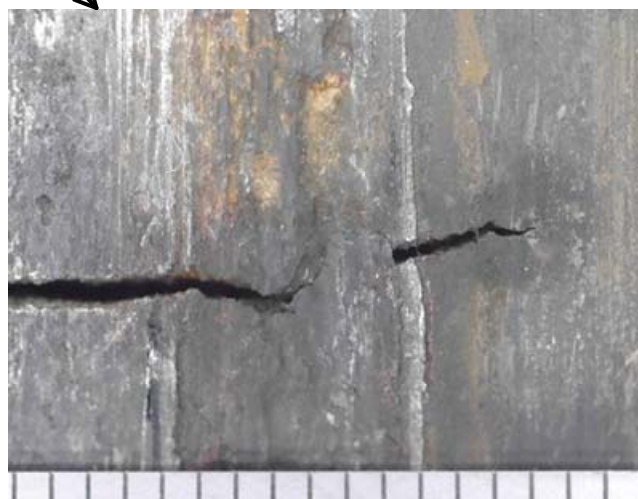
きれいな金属光沢で異常なし

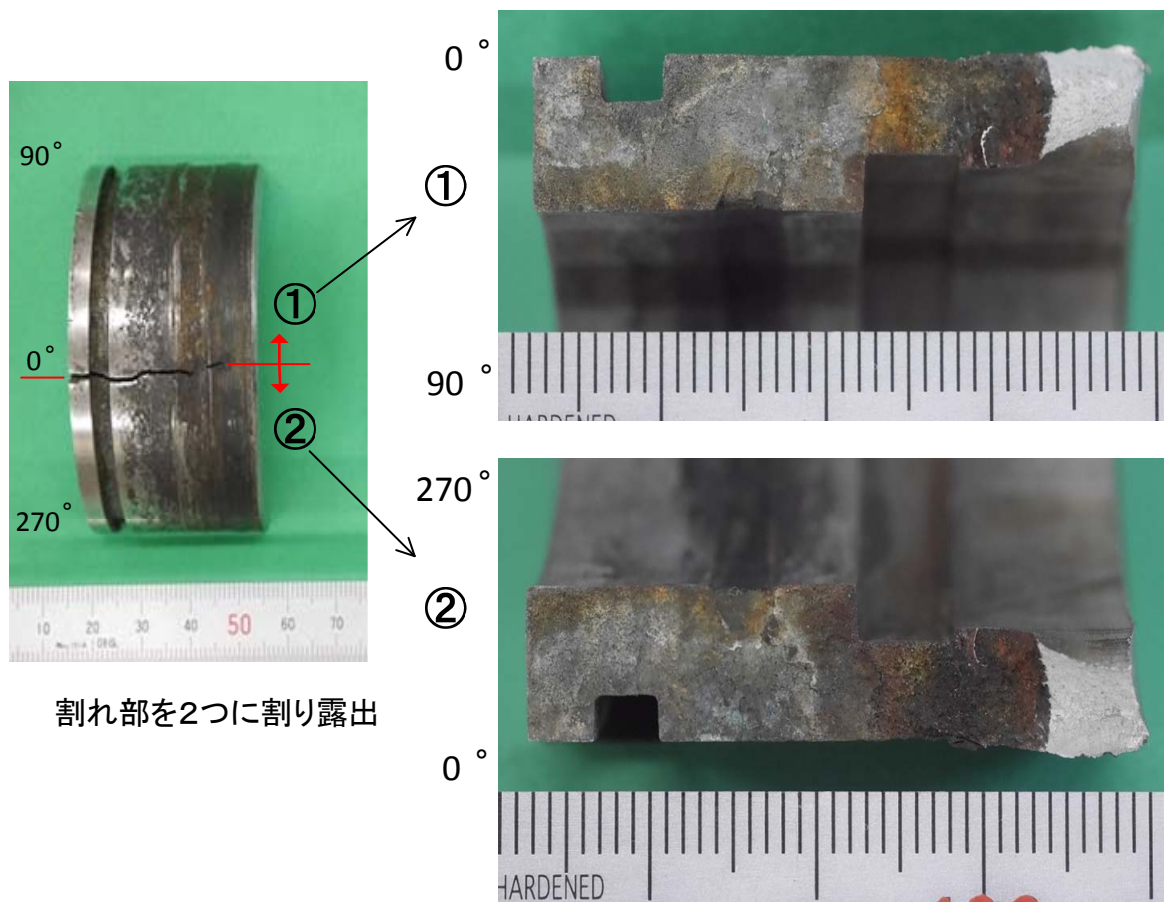
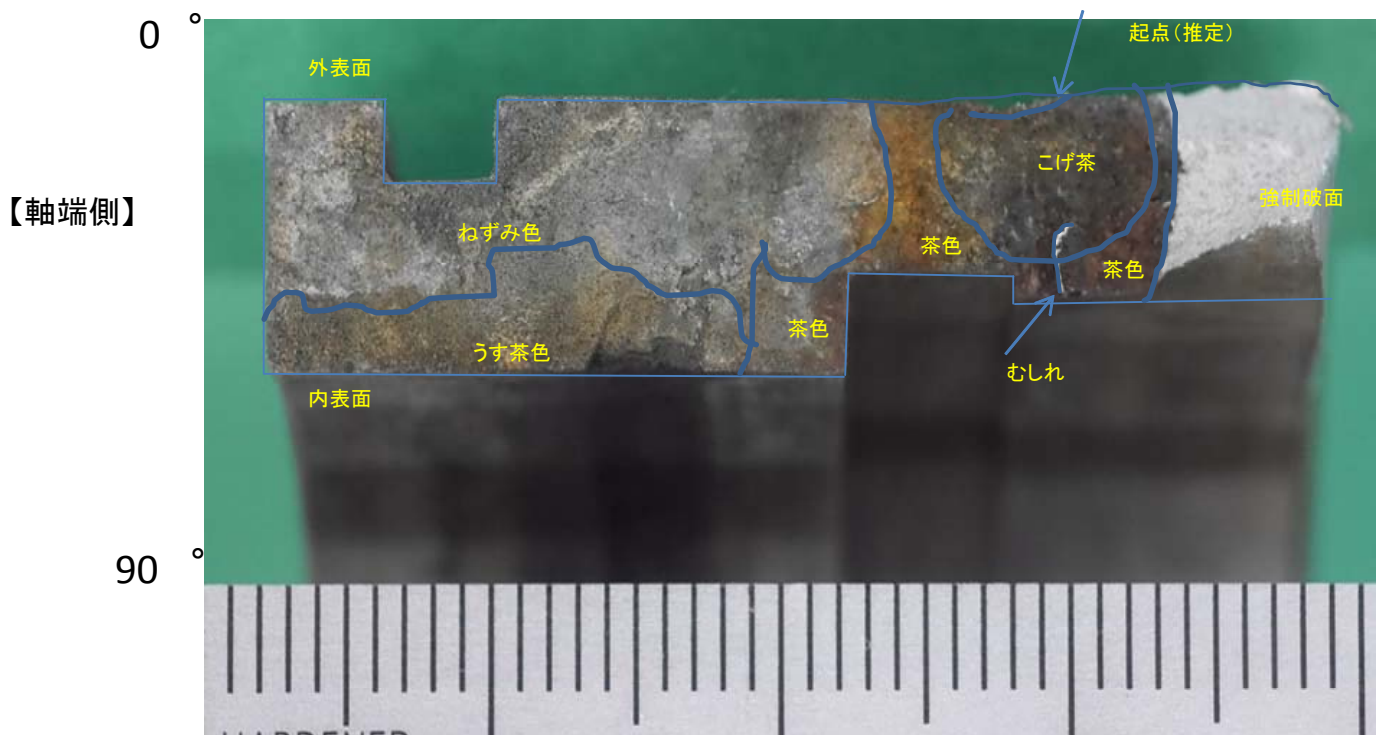
# パッキンスリーブ破面観察

破面を観察すると、軸端側よりも奥側に著しく腐食した領域があり、古い順に、こげ茶、茶色、うす茶色、ねずみ色と時間をかけて成長した様相であった。軸端から約２７mmの位置に、こげ茶色の領域があり、外表面を中心に半円形状に分布しており、この中心が割れの起点と推定される。

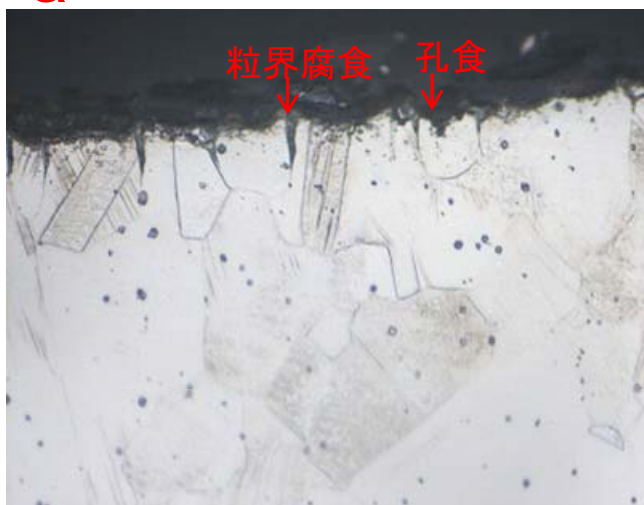
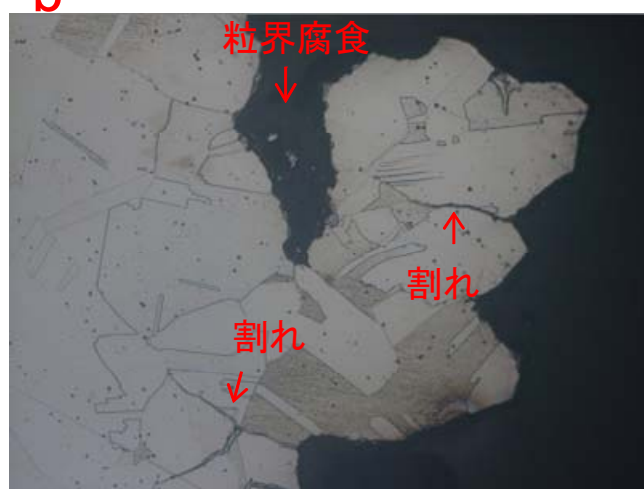
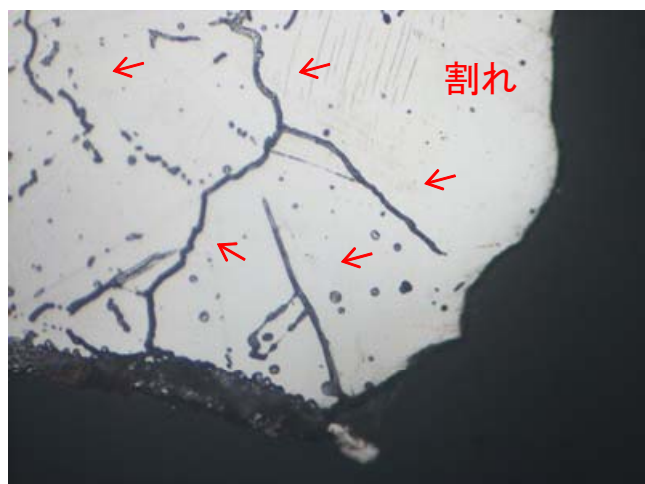
起点と思われる領域を円周方向に断面観察すると、外表面に孔食、粒界腐食が見られ、割れが結晶粒界に沿っている様相が見られた。

割れは、結晶粒界に沿った様相

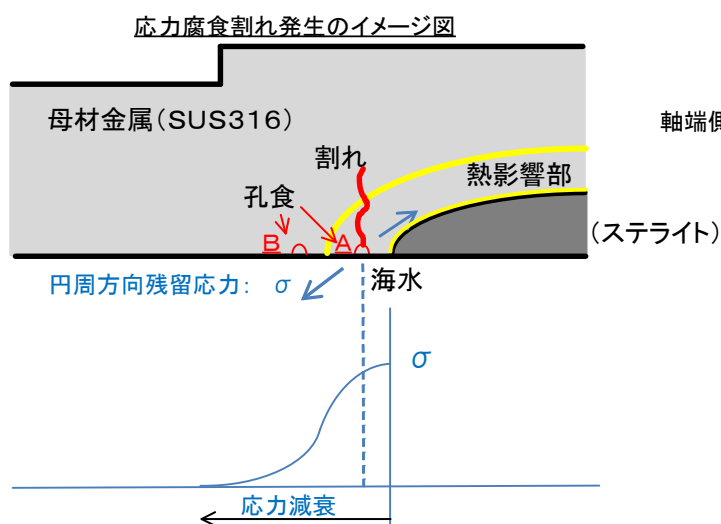
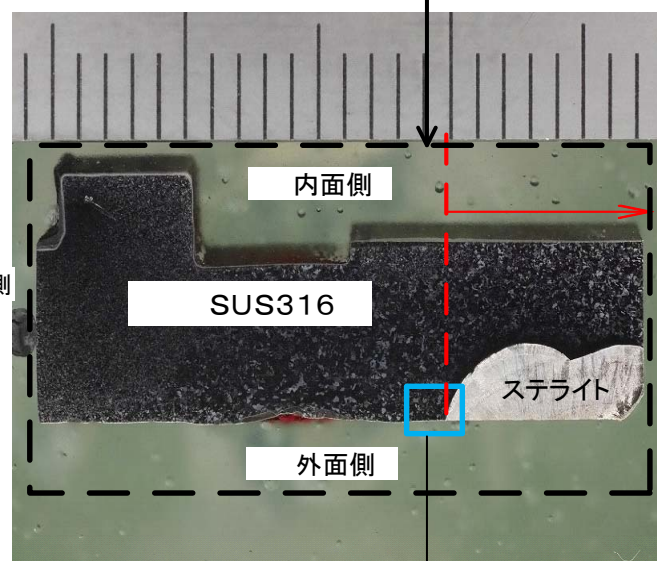
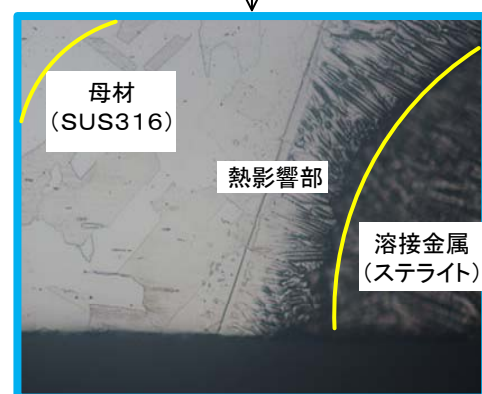
割れの起点と推定する領域は、ステライト組織から近く、ステンレス母材（ＳＵＳ３１６）は、ステライト肉盛りとの境界で熱影響を受けやすい領域に含まれ、また、残留応力が大きい場所であった。

以上より、外表面において孔食が発生した後、これを起点として環境（海水）、材料（ステンレス鋼の熱影響部）、応力（ステライト肉盛りによる残留応力）の３条件がそろって、応力腐食割れを生じたと推定される。

引張りの残留応力が大きいと、孔食から割れに成長する

**孔食A**は、起点と推定される箇所に溶接金属(ステライト)と母材金属の溶接溶け込み(熱影響)部内に発生しており、さらに金属同士が引張りの残留応力が大きい場所で環境(海水)の3条件がそろって、応力腐食割れに発展したと推定される。

**孔食B**は、溶接金属(ステライト)と母材金属の溶接溶け込み部の外側に発生し、引張りの残留応力が小さい箇所であったため、応力腐食割れには発展しなかった。
