伊方発電所第3号機

補助ボイラ建屋消火設備制御盤の不具合について

平成27年11月
四国電力株式会社

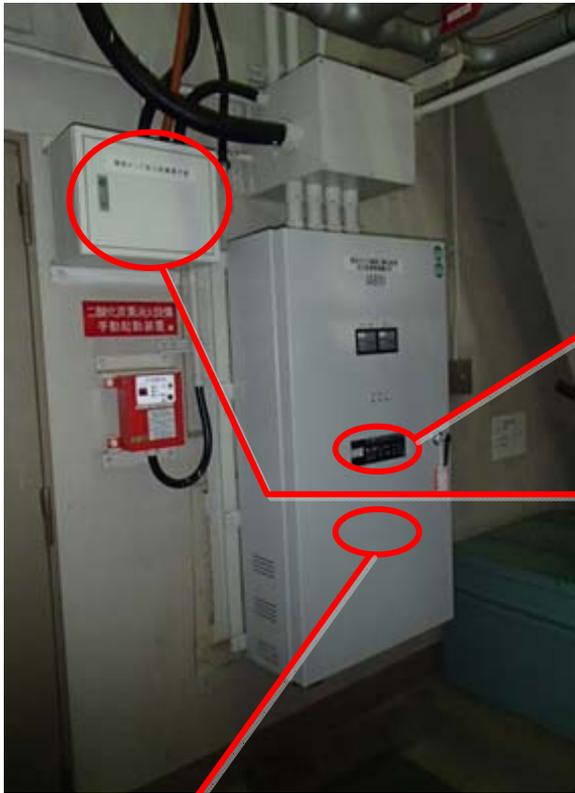
○補助ボイラ建屋二酸化炭素消火設備制御盤3号
および燃料タンク中継端子盤

補助ボイラCO₂制御盤および燃料タンク中継端子盤内部の目視点検を行った結果、機器の損傷および地絡痕等の異常は認められなかった。

また、盤内部に水分が浸入した痕跡はなく、異常は認められなかった。

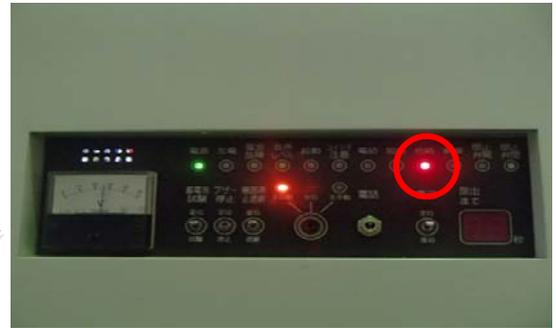
火災感知器用ケーブルを切り離した状態および接続した状態で、それぞれ補助ボイラCO₂制御盤の電源を投入したところ、いずれも地絡を示す信号が発信した。

○「地絡」を示す信号

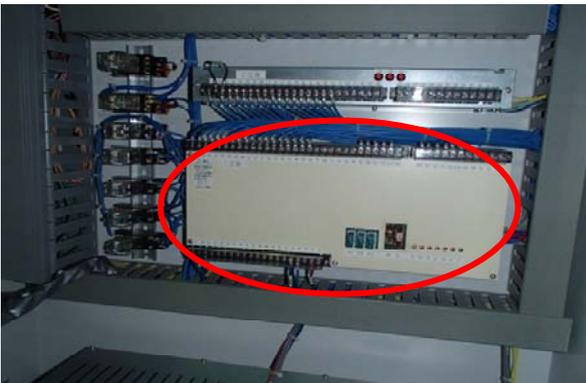
補助ボイラCO₂制御盤内の地絡検出回路^{※2}を含むプリント基板(以下、「地絡検出回路」という。)の地絡検出用配線を切り離し、補助ボイラCO₂制御盤の電源を投入したところ、地絡を示す信号は発信しなかった。

地絡検出回路を検査用制御盤に組み込み、電源を投入したところ、地絡を示す信号は発信せず、異常は認められなかった。

○地絡検出回路
(制御盤内部)

- (1) 当該リレーバリアについて、代替品への取り替えを行い、正常に動作することを確認し、補助ボイラCO₂制御盤を通常状態に復旧した。なお、念のため地絡検出回路の取り替えも行った。
- (2) 補助ボイラ燃料タンクは、平成27年9月に地下埋設タンクとして新たに設置し、平成27年10月から地下埋設タンクによる運用を開始している。今後既設タンクに残っている燃料を抜き取った後に既設タンクを撤去する予定であることから、既設タンク廻り火災感知器回路（当該リレーバリア含む）も不要となるため撤去する。

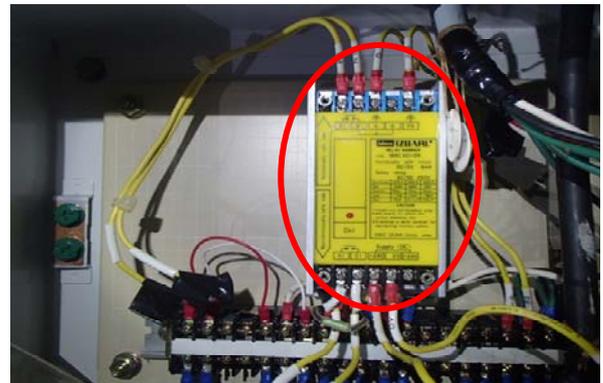
火災感知器用ケーブルを切り離れた状態で、燃料タンク中継端子盤内のリレーバリア^{※3}のアース線を切り離れたところ、地絡を示す信号は発信しなかった。

補助ボイラCO₂制御盤制御回路の外部回路と内部回路の調査結果から、リレーバリアの内部回路で地絡が発生していると判断した。

このため、当該リレーバリアの長期間の通電による経年劣化、および補助ボイラCO₂制御盤の電源の開放、投入を行った際のサージ（電源の開放、投入を行った際に発生する瞬間的な高電圧）により、当該リレーバリアの内部回路が地絡したものと推定する。

○リレーバリア
(燃料タンク中継端子盤内部)

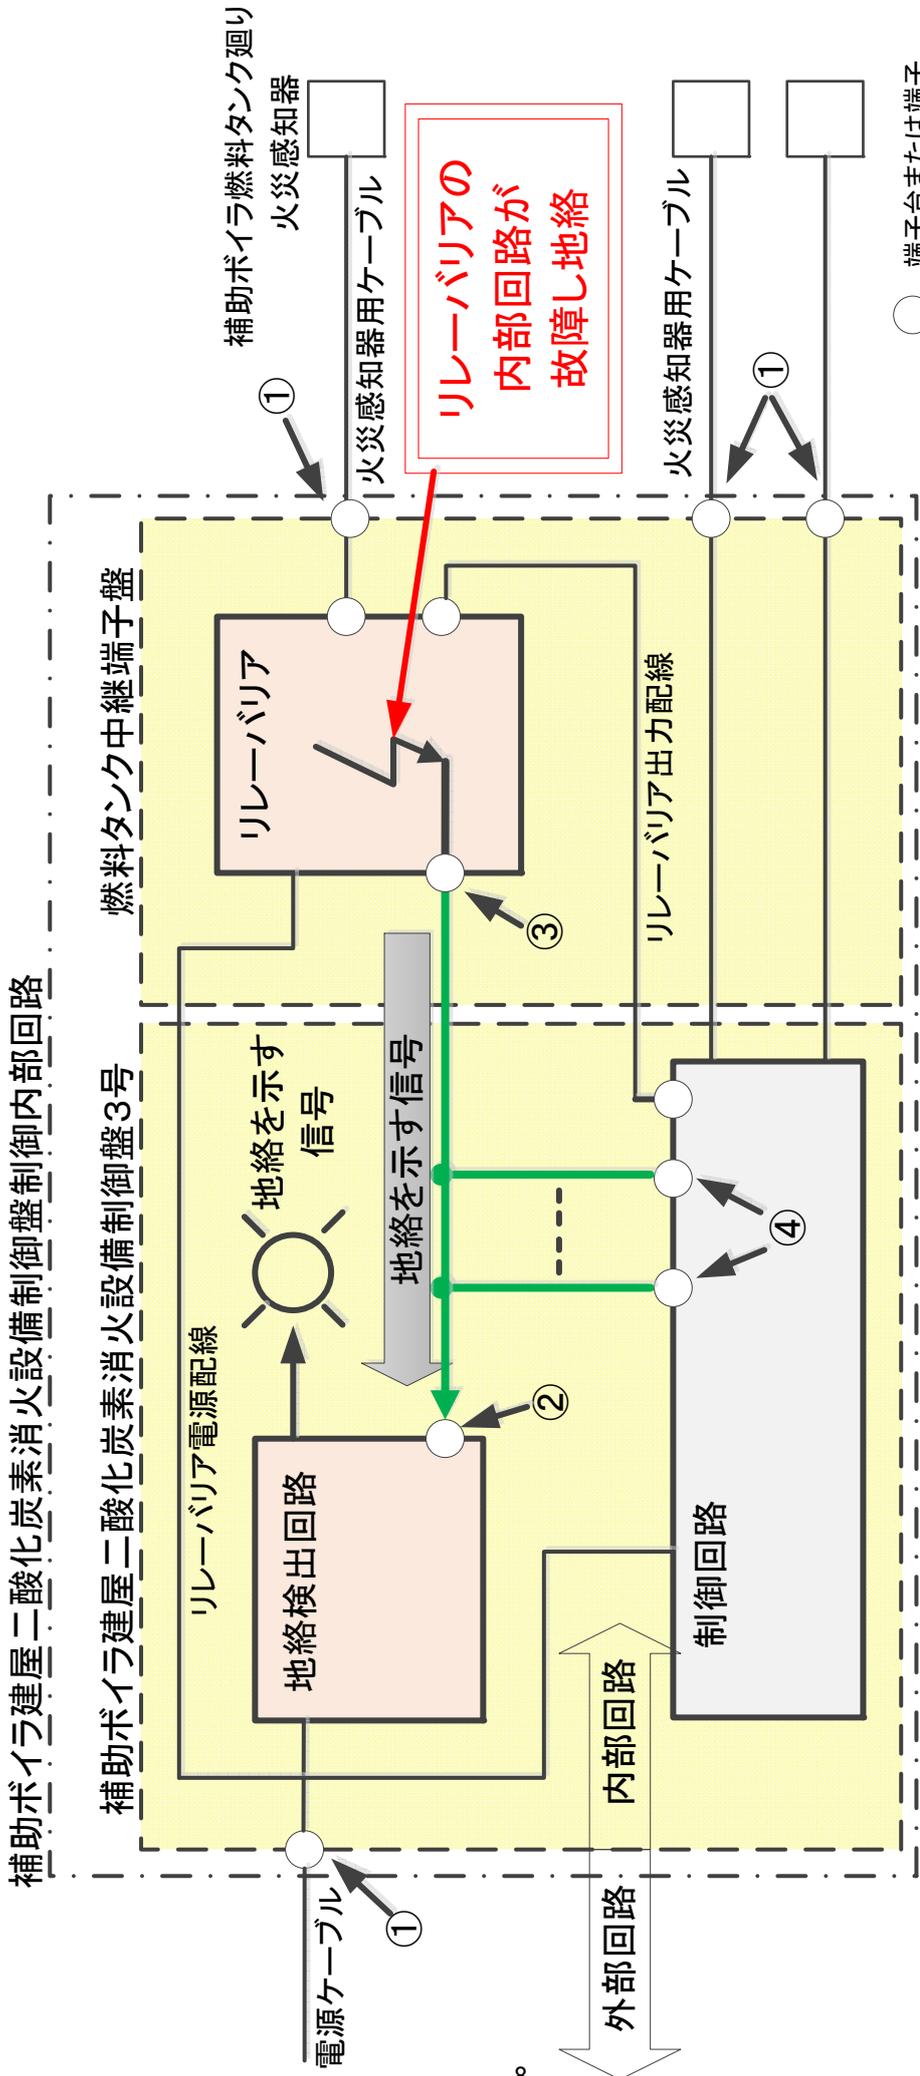
補助ボイラ建屋二酸化炭素消火設備 回路概略図

以下のケーブルの絶縁抵抗測定結果に異常は認められなかった。

② 地絡検出回路の地絡検出用配線 → 地絡を示す信号は発信せず

③ リレーバリアのアース線 → 地絡を示す信号は発信せず

④ 制御回路のアース線(1本ずつ切り離し) → 地絡を示す信号が発信

以上より、リレーバリアの内部回路が地絡し、上図に示す地絡信号が流れることにより、地絡を示す信号が発信したものと推定する。
