## 伊方発電所第1号機

海水系統配管からの海水の漏えいについて

平成28年 3月  
四国電力株式会社

1. 件名  
海水系統配管からの海水の漏えいについて

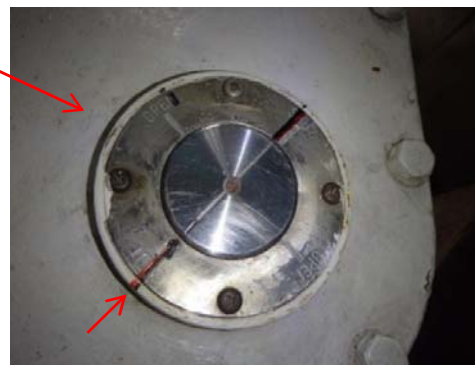
1-SW-530B 開度計確認結果

当該弁の作動状況を確認した結果、漏えい発生時の状態の電動操作において、開閉動作に異常は認められなかった。また、弁全閉時、開度計は全閉位置を示していた。

開度計確認結果

弁棒の開度計は全閉位置(SHUT)であった。

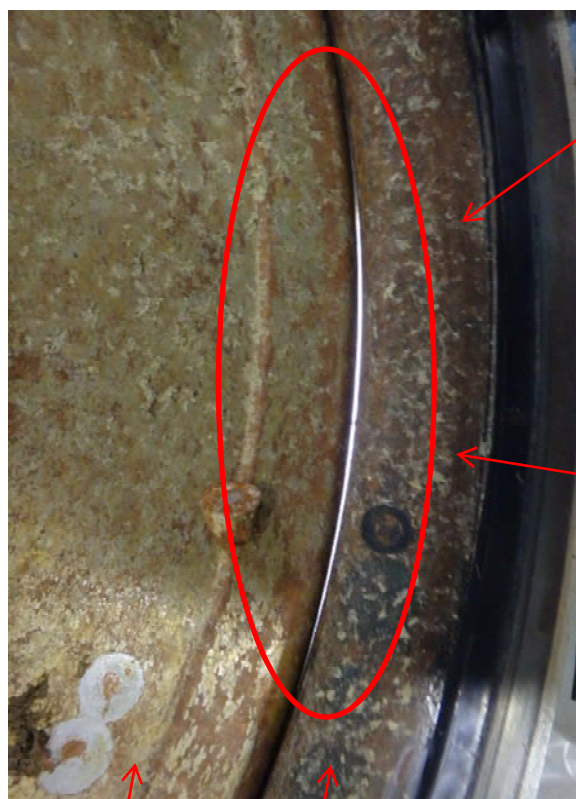
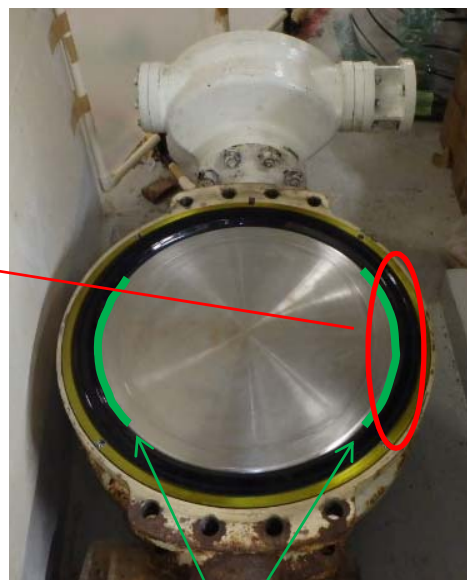
その後、弁全閉の状態、当該弁を配管から取外し、閉止状態を直接確認した結果、リミットスイッチが全閉位置の時に、弁開度が微開状態（幅：約1mm、長さ：約400mm（片側））である事を確認した。

当該弁を配管から取外し、閉止状態を直接確認した結果、弁が微開であることを確認した。

幅：約 1mm

長さ：約400mm

微開範囲

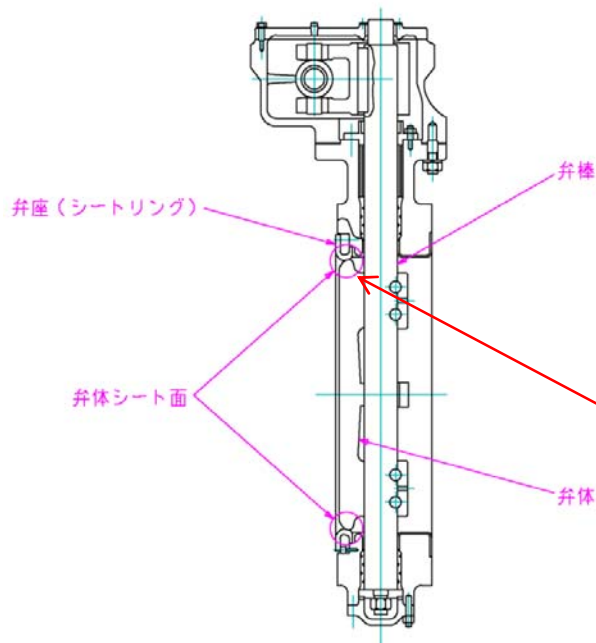
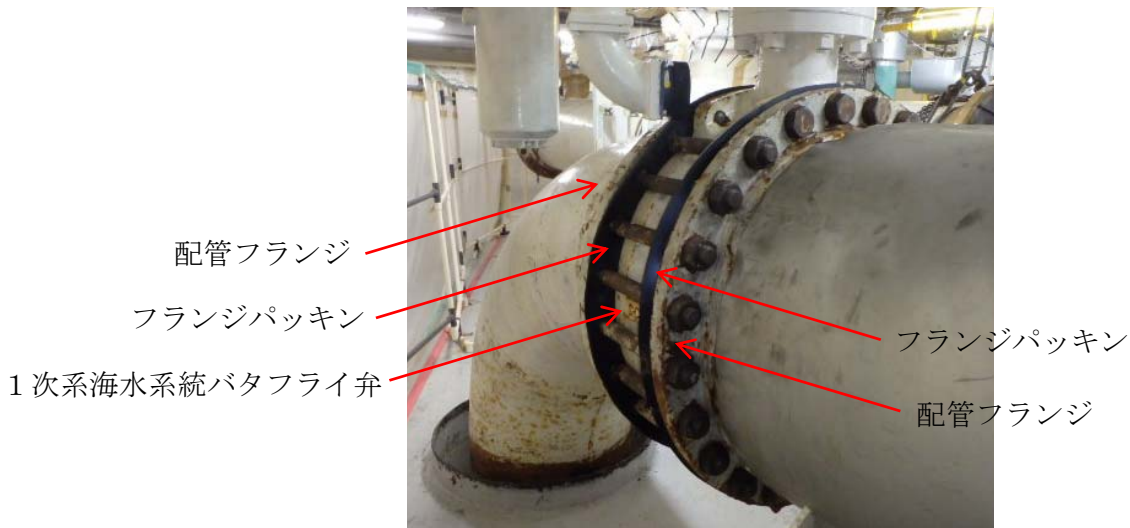
1次系海水系統バタフライ弁取付状態

当該弁は、接続する出入口配管フランジにより弁箱に弁座（シートリング）を押さえつける構造である。配管取外し・取付作業については、定められたとおり隙間管理を実施し、フランジ締め付けを行っているが、弁座（シートリング）およびフランジパッキンはゴム製であるため、配管取外し・取付作業により、弁座（シートリング）の取付状態が微妙に変化し、微小な間隙が生じた可能性がある。

原子炉補機冷却用の海水配管の取外し・取付作業により、原子炉補機冷却用海水と2次系補機冷却用海水との隔離のために閉止していた電動弁（1-SW-530B）の弁座（シートリング）の取付状態が微妙に変化し、当該弁の弁体と弁座（シートリング）の相対的な位置関係が変化し、当該弁のリミットスイッチが全閉状態において弁体と弁座（シートリング）に微小な隙間が生じ、原子炉補機冷却用海水の水張り時に当該弁から漏えいに至ったものと推定される。

配管取外し・取付作業により、弁座 (シートリング) の取付状態が微妙に変化し、微小な間隙が生じた可能性がある。
