伊方発電所における緊急時対策支援システムへの
伝送停止について

平成28年 6月

四国電力株式会社

緊急時対策所(EL. 32m)通信連絡設備

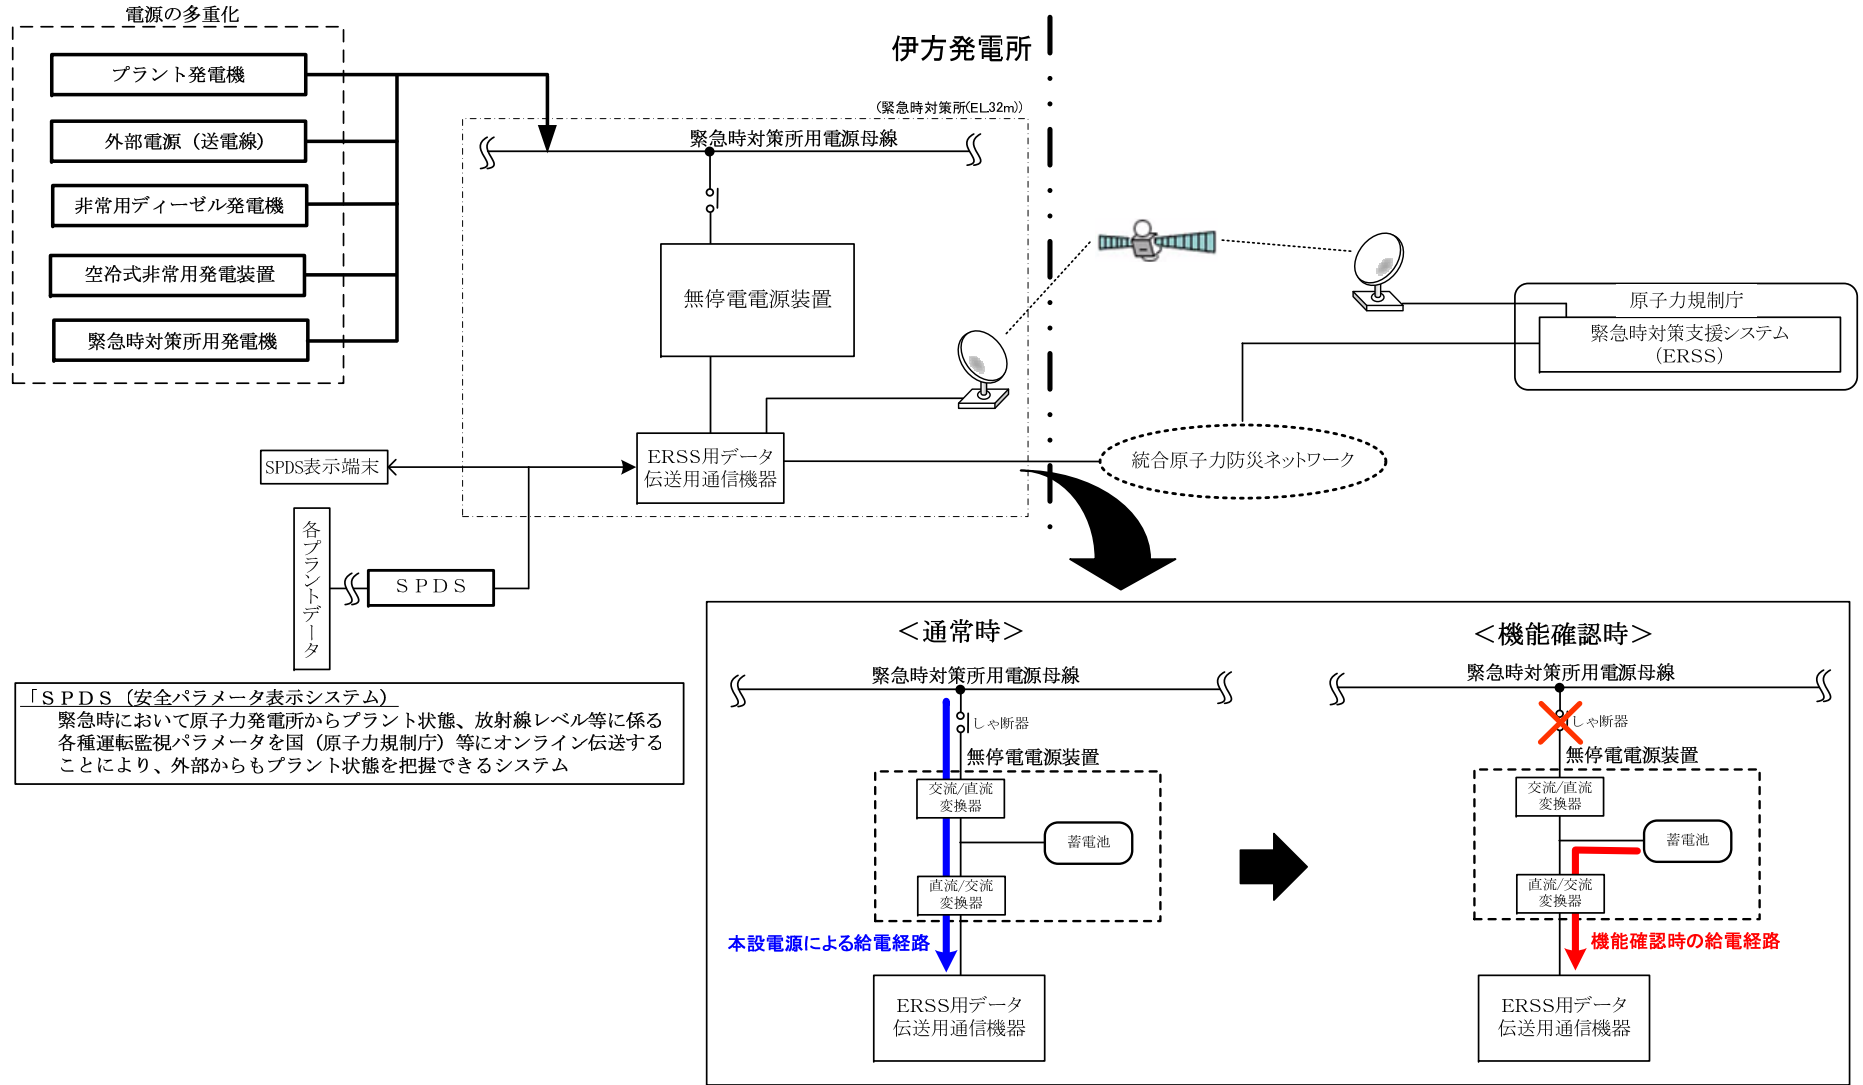
緊急時対策所 (EL. 32m) 通信連絡設備 電源系統概略図

伊方発電所第1、2、3号機は定期検査中のところ、4月28日14時19分頃、緊急時対策所(EL. 32m)にある通信連絡設備の無停電電源装置（以下、「UPS」という。）の機能確認を行っていたところ、総合事務所に「システム重故障」の信号が発信し、原子力規制庁の緊急時対策支援システム^{*1}（以下、「ERSS」という。）へのデータ伝送が停止した。

UPSの動作確認時において、本設電源からのしゃ断器を「切」とし、蓄電池への電源切替えを行った際に蓄電池からの給電が停止し、通信連絡設備の電源が喪失したことによりERSSへのデータ伝送が停止した。このため、UPS本体、UPSに接続する負荷等について以下の調査を実施した。

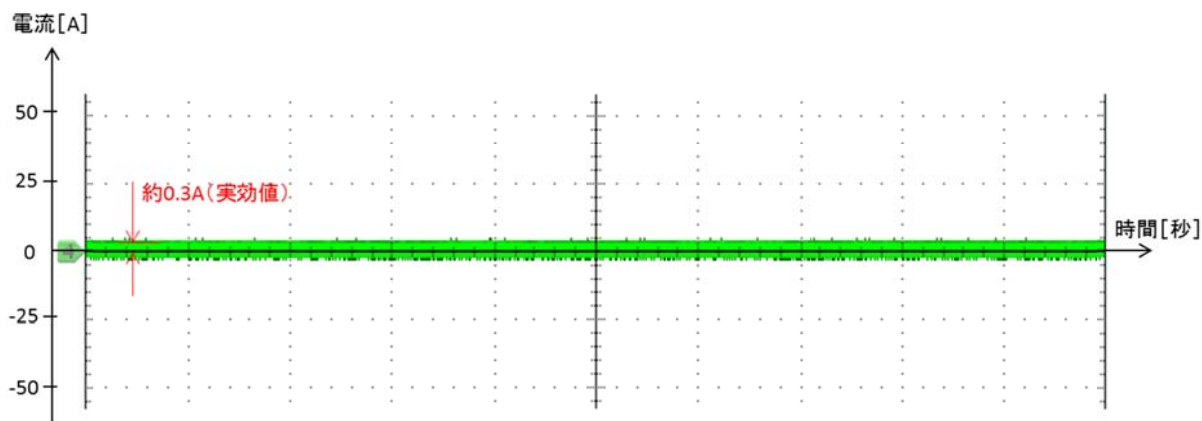
(1) 節電モード時の電流波形

ファックスの調査を実施したところ、ファックスが節電モード^{*2}の時は、電流値の上昇はなく、約0.3Aの値で安定していることを確認した。

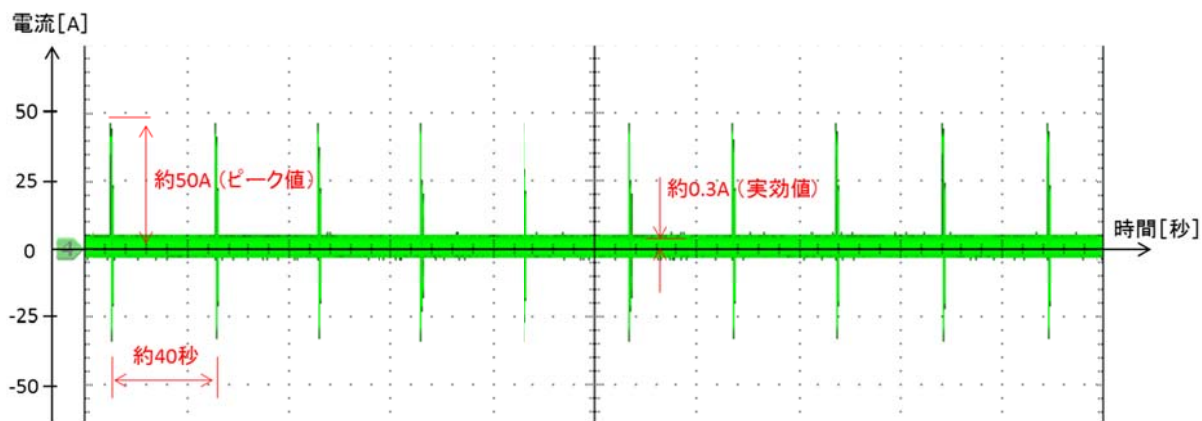
(2) 節電モード解除時の電流波形

ファックスの節電モードを解除した場合は、約40秒に1回の割合で電流値が上昇（瞬時（ピーク）値で約50A）していることを確認した。

メーカーに確認したところ、当該ファックスは印刷部がレーザープリンタとなっており、トナーを記録紙に定着させるために熱と圧力を加える定着器を有しており、定着動作をしていない状態でも定着器の温度を保つためヒータのオンオフを繰り返している、との回答を得た。

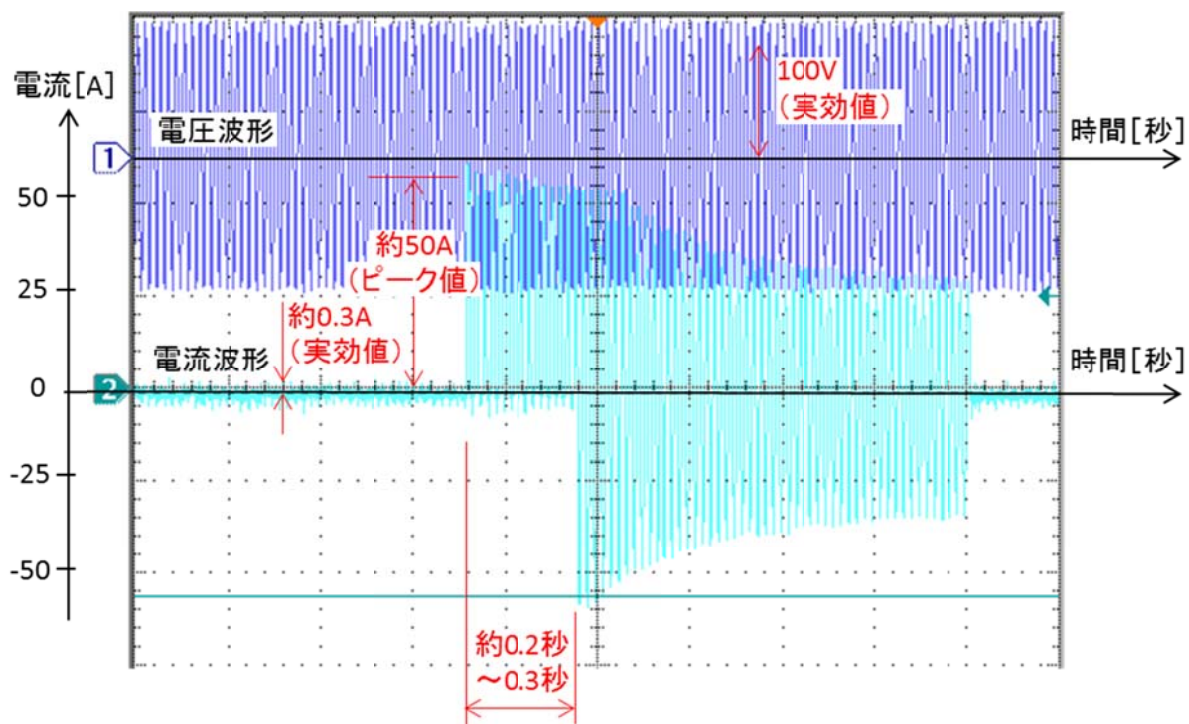
(1) 節電モード解除時の電圧・電流波形

詳細な再現性確認を行ったところ、電流値が上昇する際の最初の約0.2～0.3秒間において、電流波形が半波波形^{※3}になっていることを確認した。

メーカーに確認したところ、当該ファックスの定着器のヒータの制御において、ヒータ温度制御の精度を高めるために半波波形電流の給電の段階を経て全波波形電流の給電をする制御としているとの回答を得た。

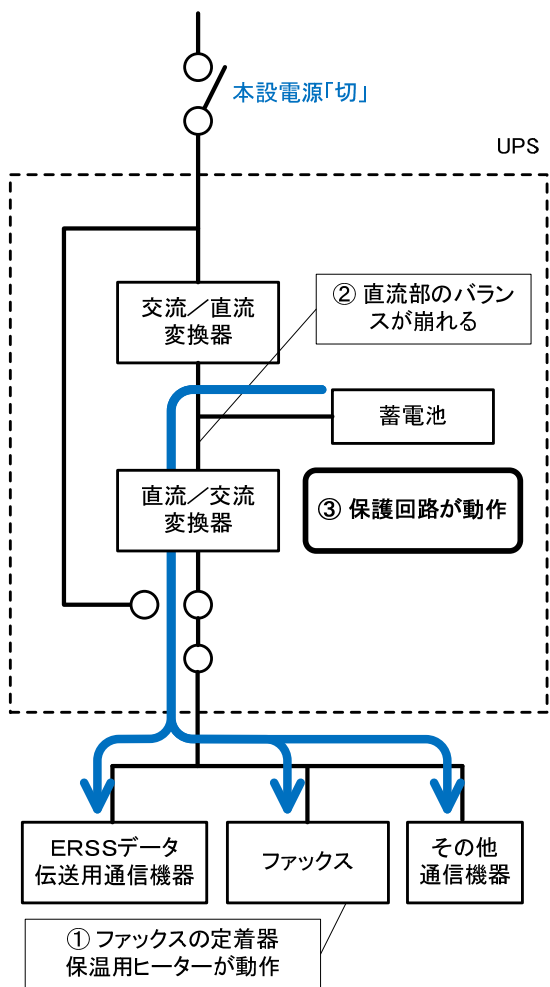
(1) 動作前

メーカーに確認したところ、当該UPSは、半波波形の負荷が一定時間（約0.2秒）接続されると、回路内の直流部のバランスが崩れ、異常として検知し、その結果、当該UPSの保護回路が動作し、蓄電池からの給電が本設電源からの給電（バイパス給電）に切替わり、今回の様に本設電源を「切」としていた場合は給電が途絶える、との回答を得た。

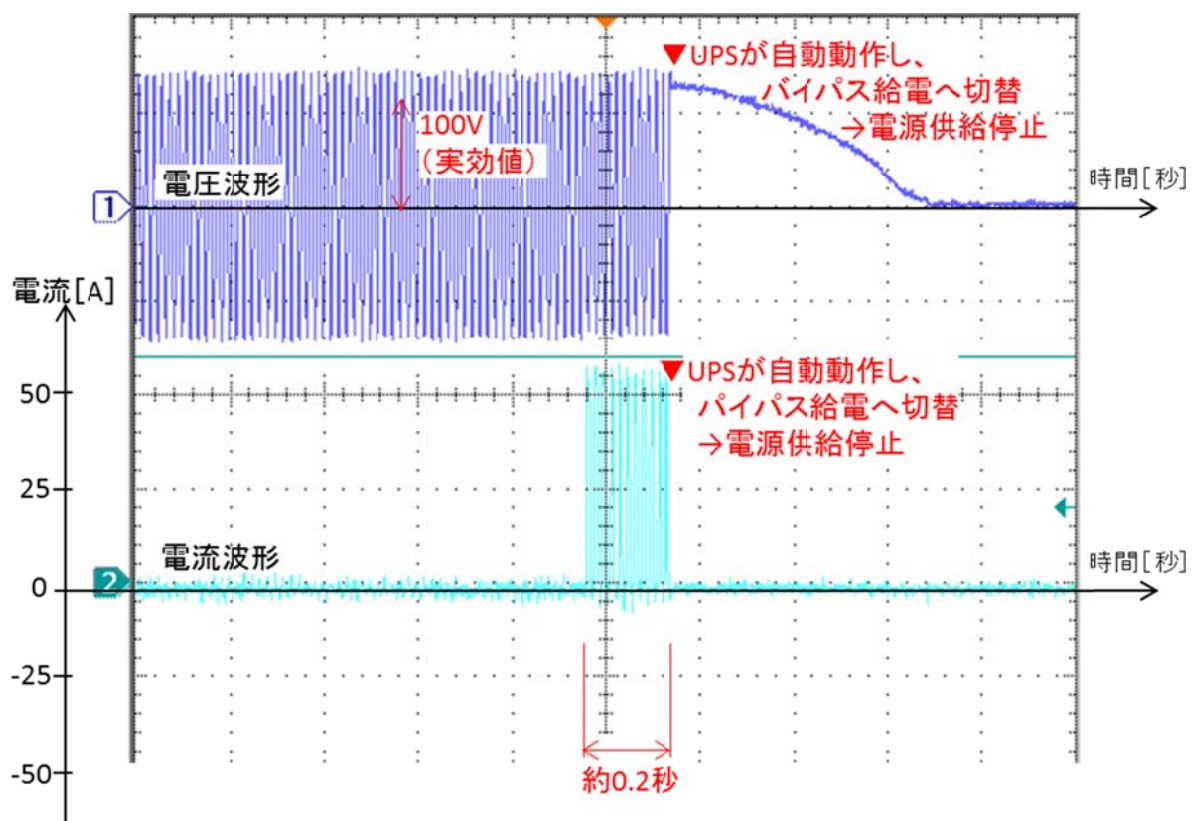
(1) UPSのバイパス給電動作時のファックスの電圧・電流波形

再現性確認を行ったところ、メーカー回答どおりに動作していることを確認した。

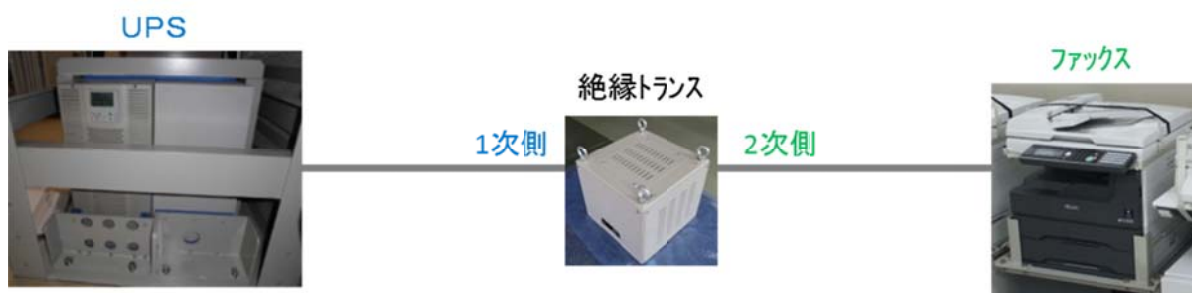
UPSとファックスの間に電流安定器（絶縁トランス）を追加することにより、節電モード解除時のファックスに流れる絶縁トランス2次側の半波波形の電流は、絶縁トランス1次側（UPS側）では、半波波形の電流が約0.05秒未満で全波波形に整形される。

UPSとファックスの間に電流安定器として絶縁トランス^{※4}を接続することにより、半波波形電流を全波波形に整形した。これによりファックスによって生じる半波波形電流の影響を阻止し、UPSは停止しないことを確認した。
