伊方発電所第 3 号機
制御用空気圧縮機 3 A 配管フランジ部からの
空気漏れについて

平成 2 9 年 2 月
四国電力株式会社

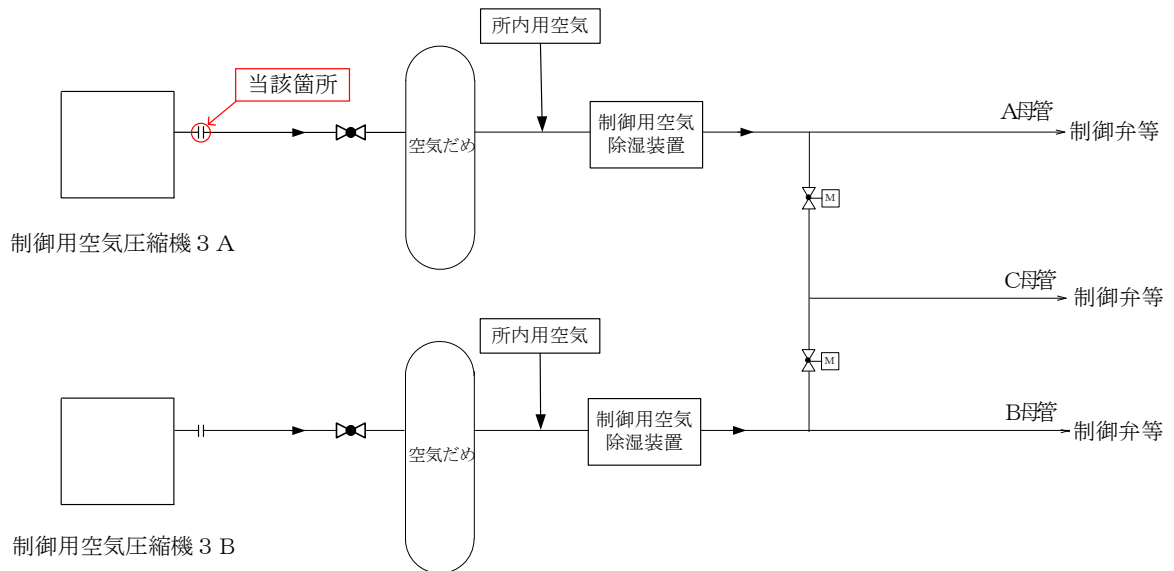
伊方発電所第 3 号機 制御用空気圧縮機概略系統図

伊方発電所第3号機は通常運転中のところ、平成28年9月26日11時25分頃、待機停止中の制御用空気圧縮機*1 3Aの配管フランジより空気漏れがあることを確認した。

空気漏れ箇所

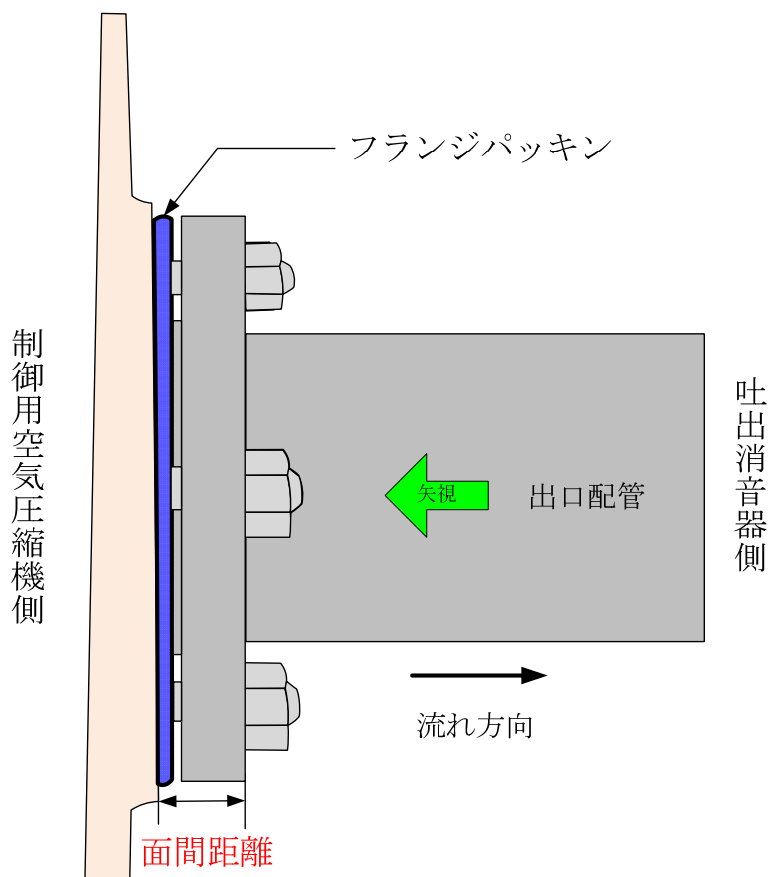
フランジボルト締付状態

当該配管フランジの面間距離を測定した結果、上下方向および左右方向で0.5mmの差があることを確認した。

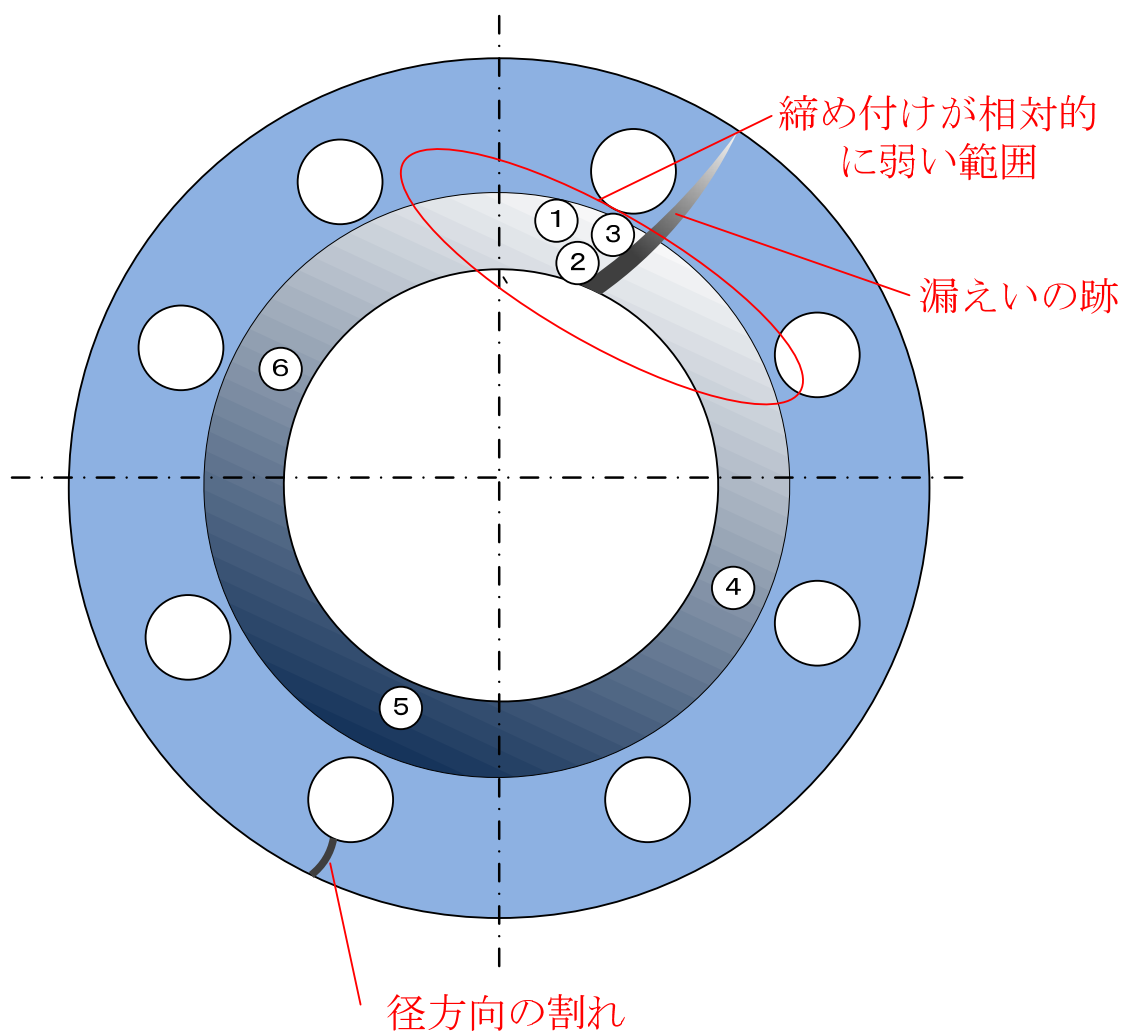
フランジパッキンの状態

当該配管を取り外し、フランジパッキン（膨張黒鉛製、全面パッキン*2）の外表面を確認した結果、空気漏れ箇所漏えいの跡および漏えい箇所と対角線上の外周部に径方向の割れを確認した。

また、フランジパッキンシート面の締め付け痕が、空気漏れ箇所付近のみ薄いことを確認した。そのため、フランジパッキンのシート面の厚さ測定を行った結果、空気漏れ箇所付近が最も厚く、パッキン割れ箇所付近に向けて薄くなっていることを確認した。

点検後のリークチェック時に問題なかったことから、運転時の振動や10日に1回の頻度で行う運転機の切り替えによる温度変化（室内常温～130℃程度）により膨張、収縮し、シート面の締め付け面圧がさらに弱まったことで、締め付け面圧の弱い箇所で空気漏れが発生したものと推定される。一方、強い箇所ではパッキン外周部に働く引っ張り力によりボルト穴外側の幅が狭い部分が割れたものと推定される。

測定箇所	厚さ	設計厚み	締め付けによる変形量
①	1.855	2.000	0.145
②	1.886	2.000	0.114
③	1.942	2.000	0.058
④	1.793	2.000	0.207
⑤	1.466	2.000	0.534
⑥	1.712	2.000	0.288

- ②、③：パッキンシート面が厚く、締め付けが相対的に弱い
 ⑤：パッキンシート面が薄く、締め付けが相対的に強い

空気漏れおよびパッキン割れの対策として、フランジ面間の平行度確認を確実に行うため、フランジパッキンを全面パッキンから内面パッキン^{*5}に変更し、フランジ面間の隙間測定を行った。

- (1) 当該配管フランジについては、フランジ面間の隙間測定を確実に行えるようにフランジパッキンを全面パッキンから内面パッキンに取り替えた。
- (2) 類似配管フランジ（7箇所）については、点検周期に併せてフランジ間の隙間測定を確実に行えるようにフランジパッキンを全面パッキンから内面パッキンに取り替える。
- (3) 制御用空気圧縮設備の配管フランジ組み立て時は、これまでのトルク管理に加え、トルクレンチによる締め付け前および締め付け毎にフランジ面間の隙間確認を行い、フランジ面間の平行度が得られていることを確認するよう作業要領書を改定した。
- (4) 当該配管フランジ部と同様に規定トルクで締め付け後に面間寸法を確認する手順となっていない配管フランジ部について、作業要領書への反映を行う。

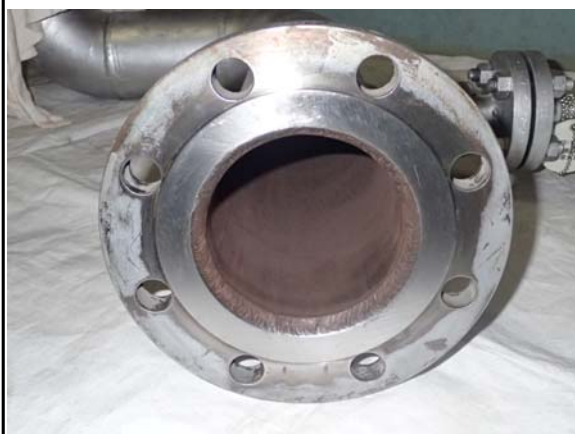
出口配管のフランジ面
(炭素鋼製、平面座フランジ)

制御用空気圧縮機のフランジ面（普通鋳鉄製、全面座フランジ*³）および出口配管のフランジ面（炭素鋼製、平面座フランジ*⁴）の外観目視点検の結果、接触面にキズ等の異常は認められなかった。

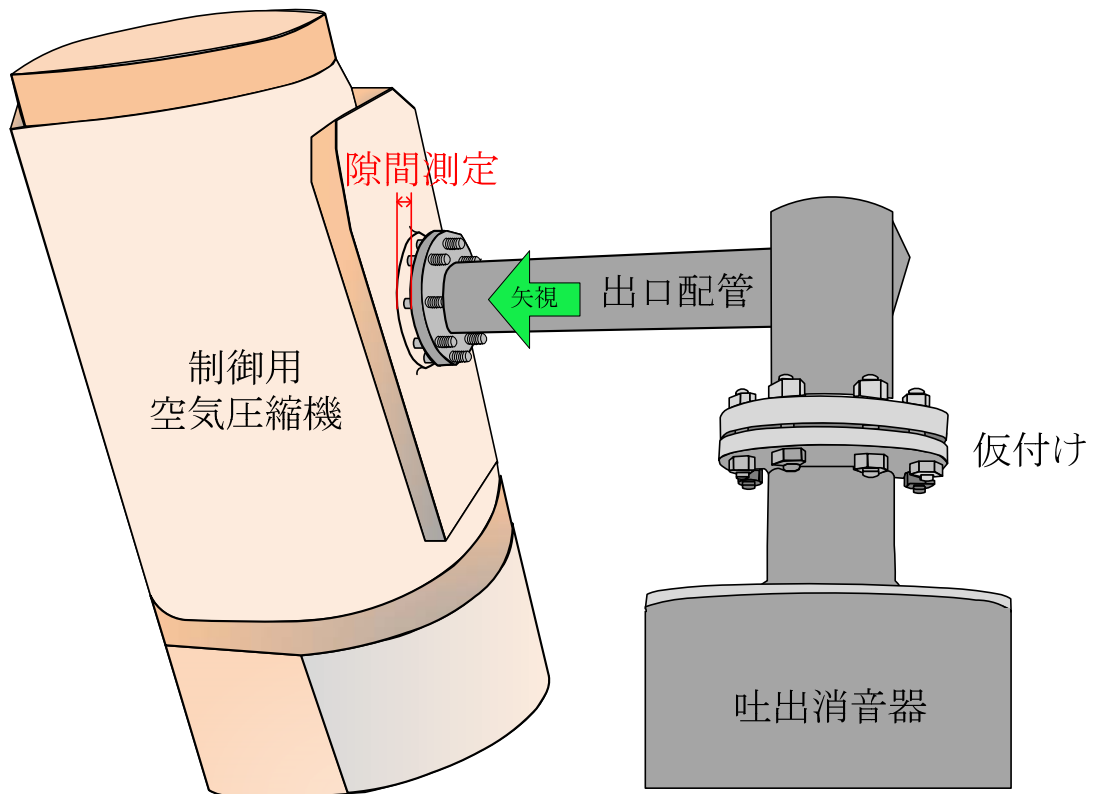
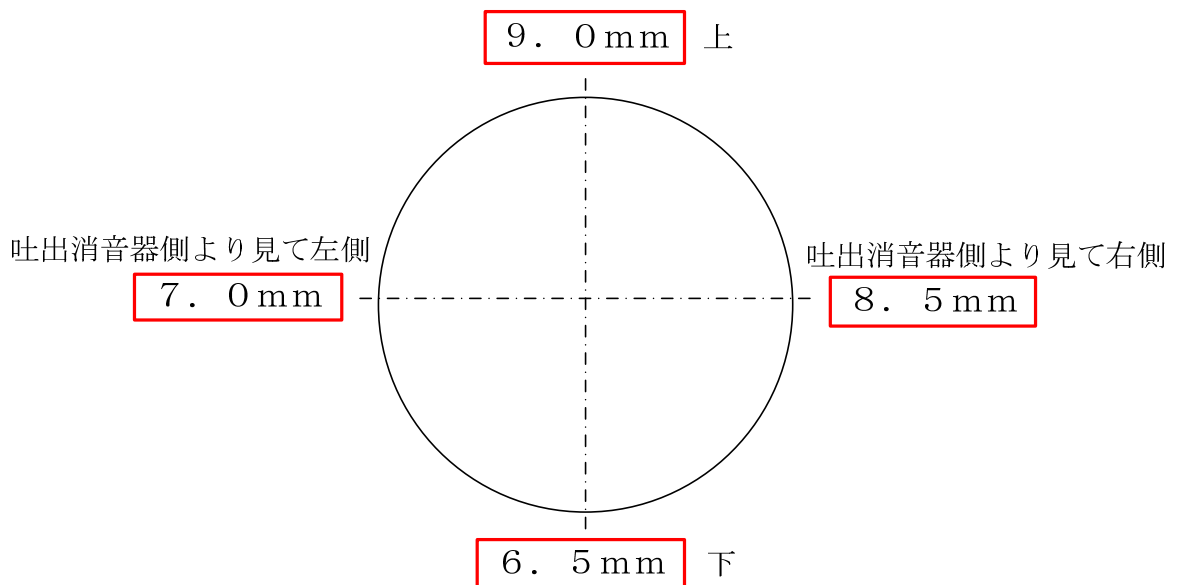
フランジ面間の隙間測定結果

吐出消音器側のフランジを仮付けした状態で、制御用空気圧縮機側フランジ面間の隙間測定を実施した結果、わずかに隙間が均一でないこと（最大2.5mm）を確認した。

また、吐出消音器側のフランジを仮付けした状態で、制御用空気圧縮機側フランジ面間の隙間がわずかに均一でないこと（最大2.5mm）を確認している。

そのため、トルクレンチによる締め付け時にフランジ面間の平行度が得られていない状態での締め付けとなり、締め付けがわずかに不均等となった。
