伊方発電所第1，2号機
187kV母線保護リレーの異常について

平成29年2月
四国電力株式会社

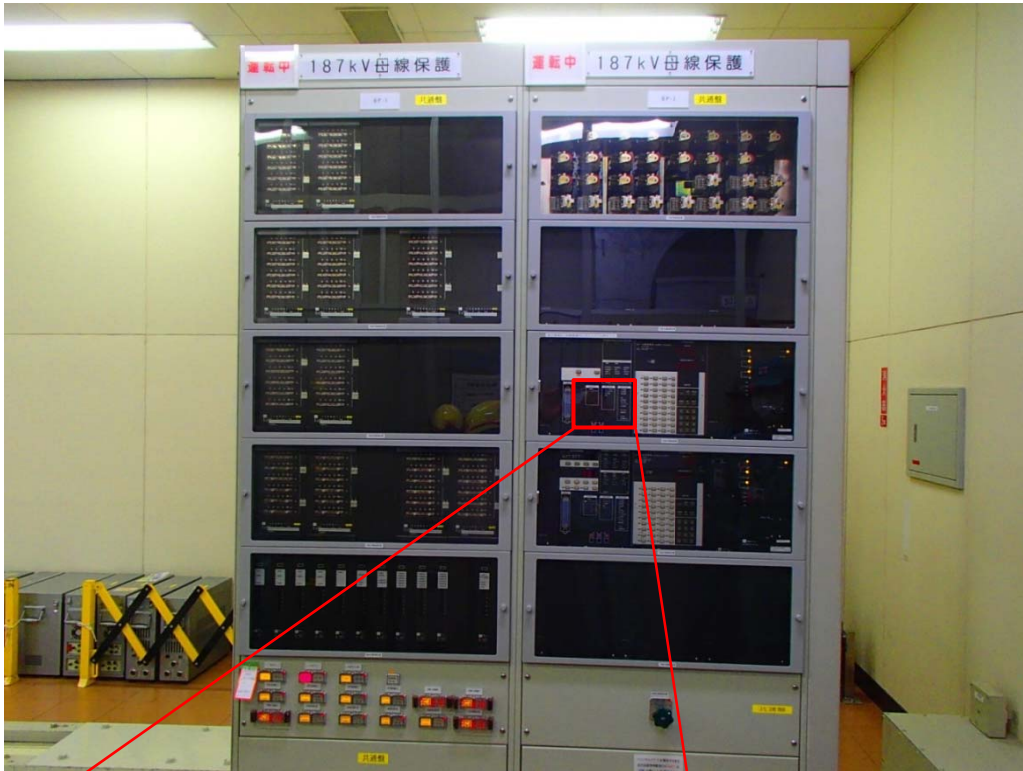
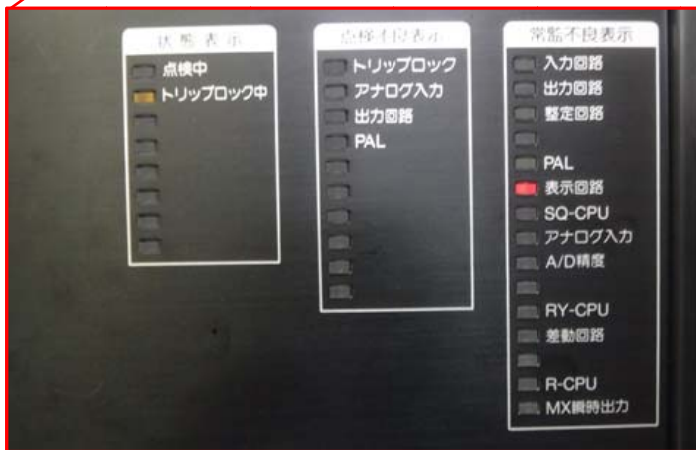
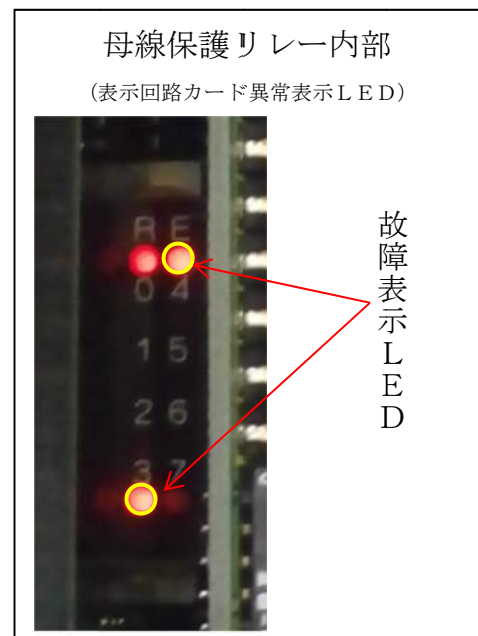
187kV 母線保護リレー 写真

母線保護リレーは常時監視機能を有しており、事象発生時も常時監視機能により当該リレー装置の制御カード故障が検出され、「常監不良表示 表示回路」表示灯が点灯していることを確認した。

更に、母線保護リレー内の制御カード（以下、「表示回路カード」という。）を確認したところ、故障を示すLEDが点灯している事を確認した。

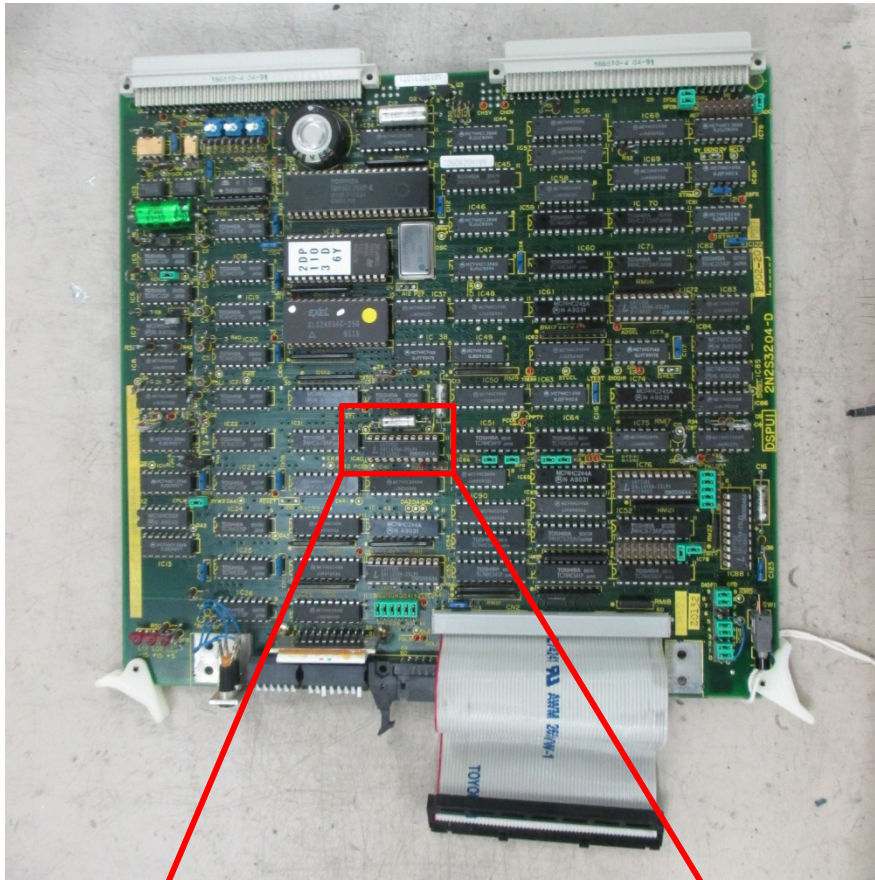
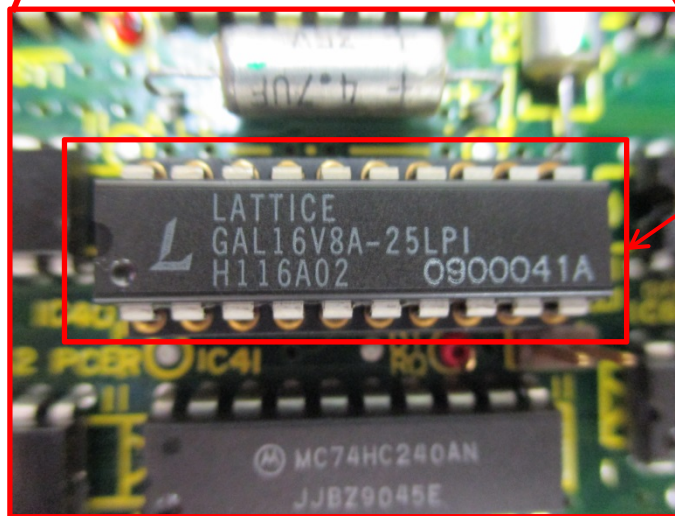
187kV母線保護リレー 表示回路カード 外観

表示回路カードに取り付けられている器具ごとの動作確認を行った結果、表示回路カード内演算部に使用しているIC^{*1}が故障していることを確認した。

本事象は、母線保護リレーの表示回路カードの故障により、当該リレー装置の故障を示す警報が発信したものと推定される。

また、表示回路カードの故障はI Cの故障によるものであり、メーカーの使用実績から当該I Cの故障は一般的な部品故障^{※2}と推定される。

故障したIC

当該表示回路カードの取替を行い、健全性を確認のうえ復旧した。
