伊方発電所第 2 号機
洗浄排水蒸発装置ドレン配管貫通穴の
確認について

平成 2 9 年 1 0 月
四国電力株式会社

伊方発電所第2号機 洗浄排水蒸発装置ドレン配管貫通穴の確認について

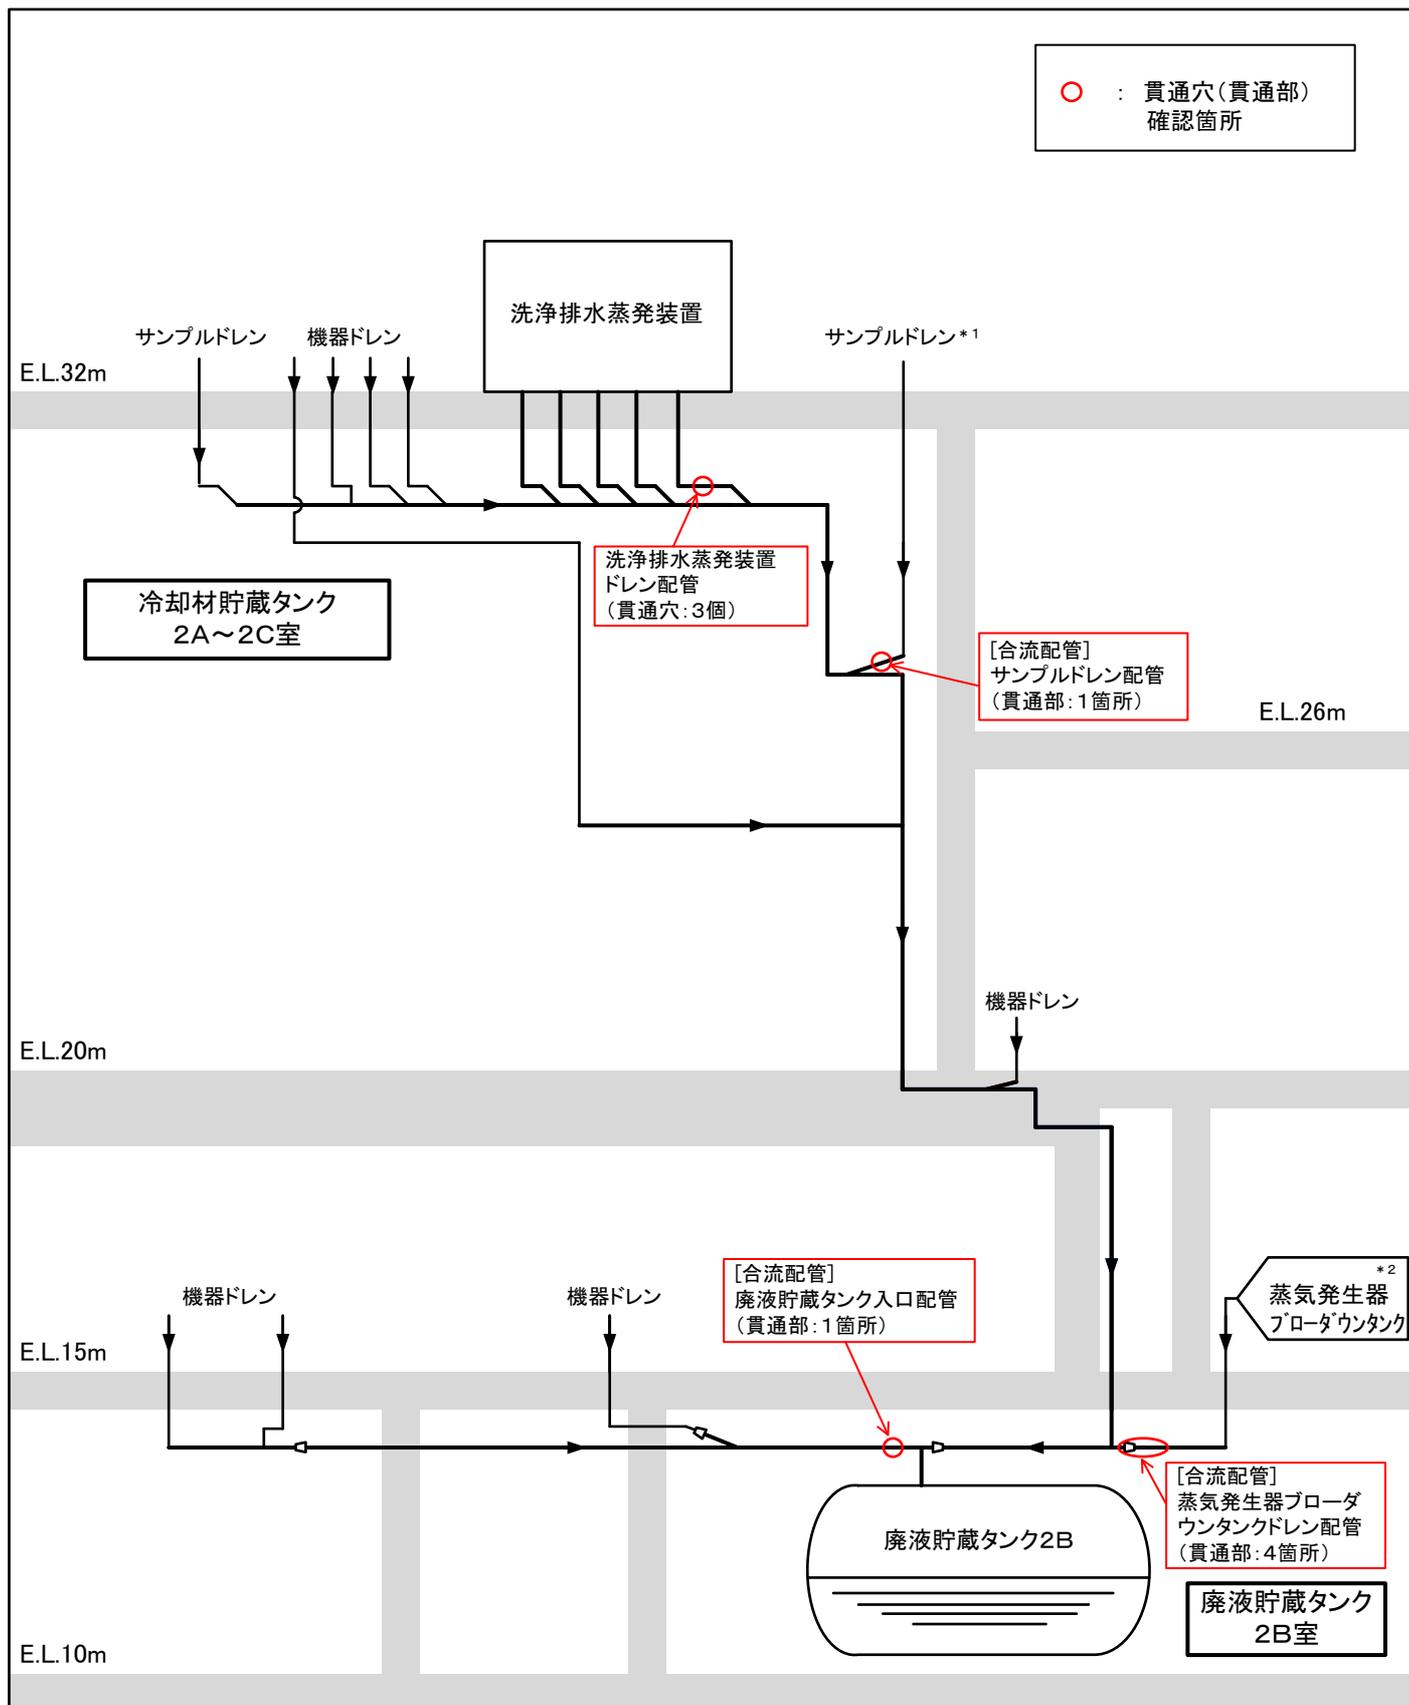
洗浄排水蒸発装置 ドレン配管概略図

定期検査中の伊方発電所第2号機の原子炉補助建家（管理区域）において、巡視点検中の運転員が、洗浄排水蒸発装置^{*1}のドレン配管に付着物があることを確認したことから、保修員が現地確認をしたところ、5月15日8時54分に当該配管に貫通穴があることを確認した。

また、当該ドレン配管からの排水が流れ込む可能性のある配管を調査したところ、当該ドレン配管への合流配管の3系統6箇所に着着物があることを確認し、この付着物を取り除いたところ、ごく微小の貫通部があることを確認した。

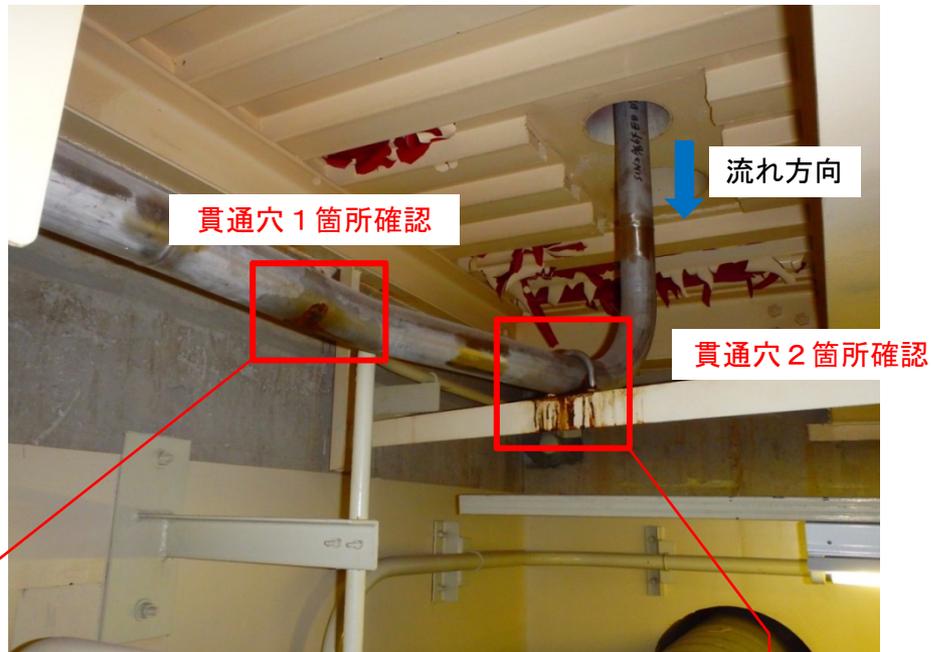
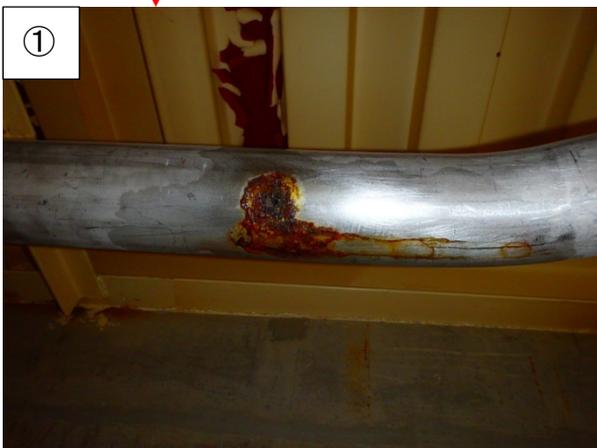
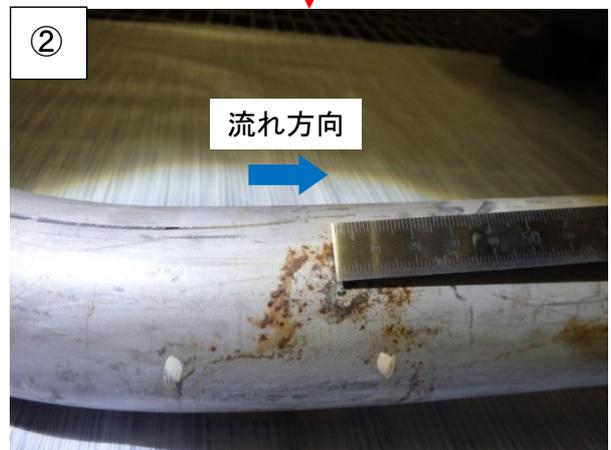
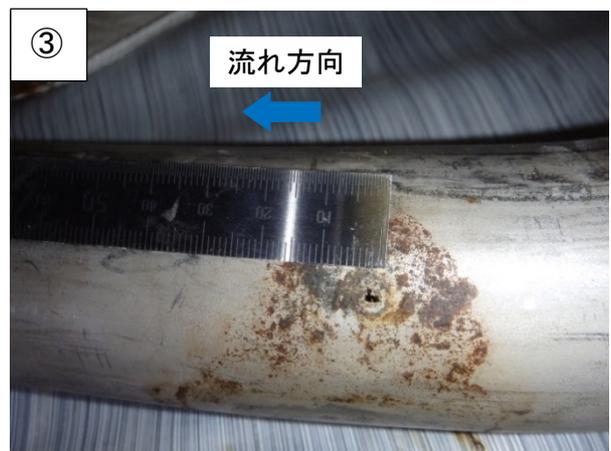
1. 洗浄排水蒸発装置ドレン配管

5月16日、当該部近傍の配管サポート部の配管を切り出して外観確認したところ、更に貫通穴2個を確認した。

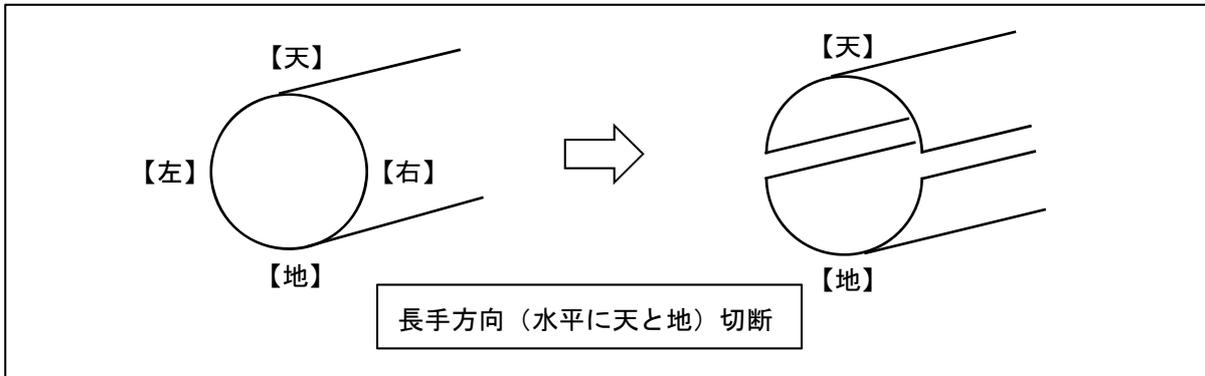
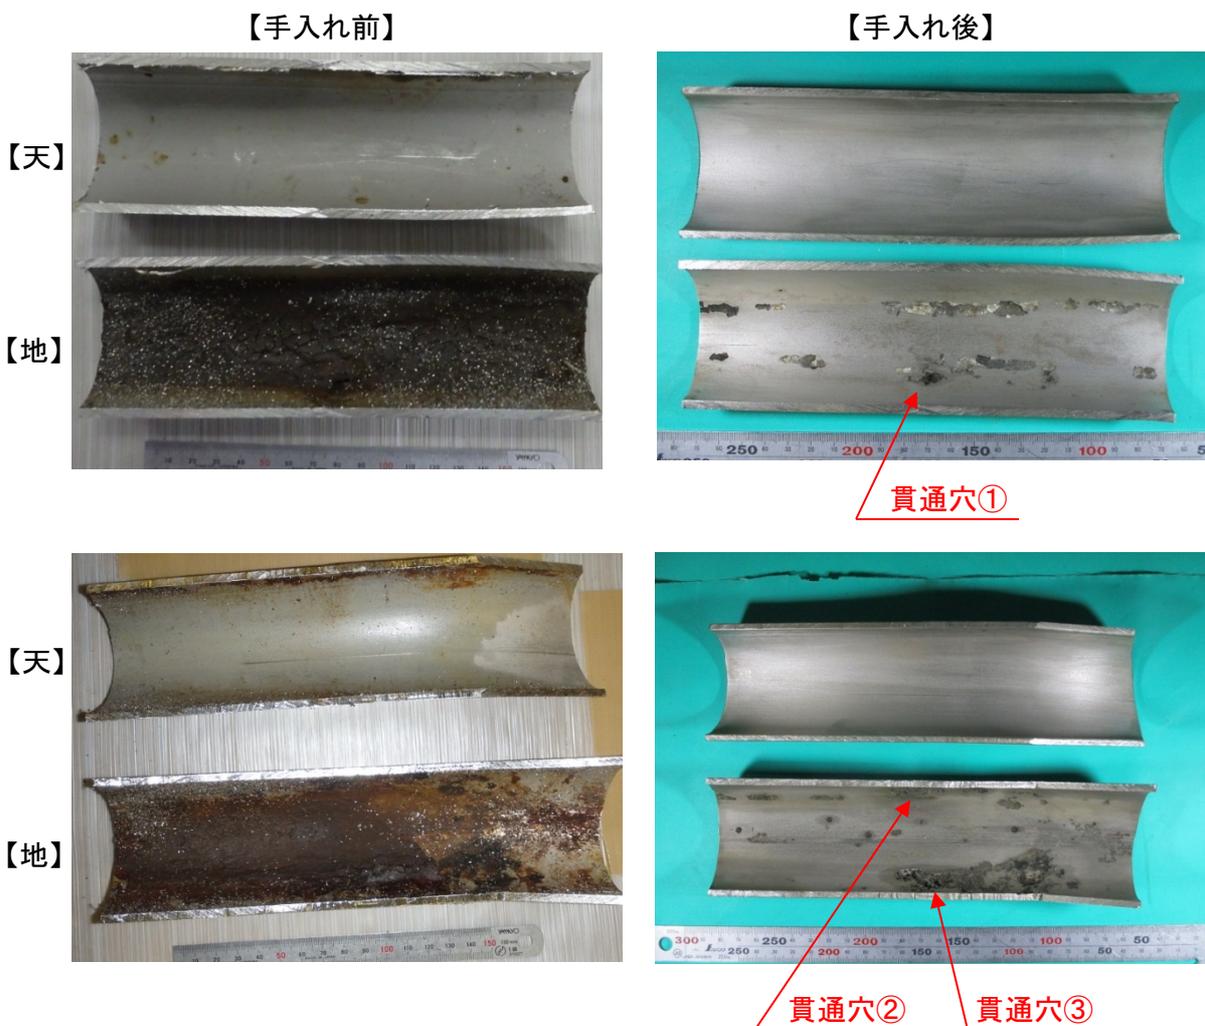
1. 洗浄排水蒸発装置ドレン配管

貫通が確認された箇所の配管を長手方向に切断し、内表面目視確認を実施した結果、内表面には茶色の付着物が付いており、配管の底部（地側）を中心に付着物が堆積していることを確認した。付着物を除去したところ、堆積が確認された箇所に多数の孔食*²が認められた。

- ・ 茶色の付着物が地側に堆積
- ・ 付着物の堆積箇所に孔食を確認

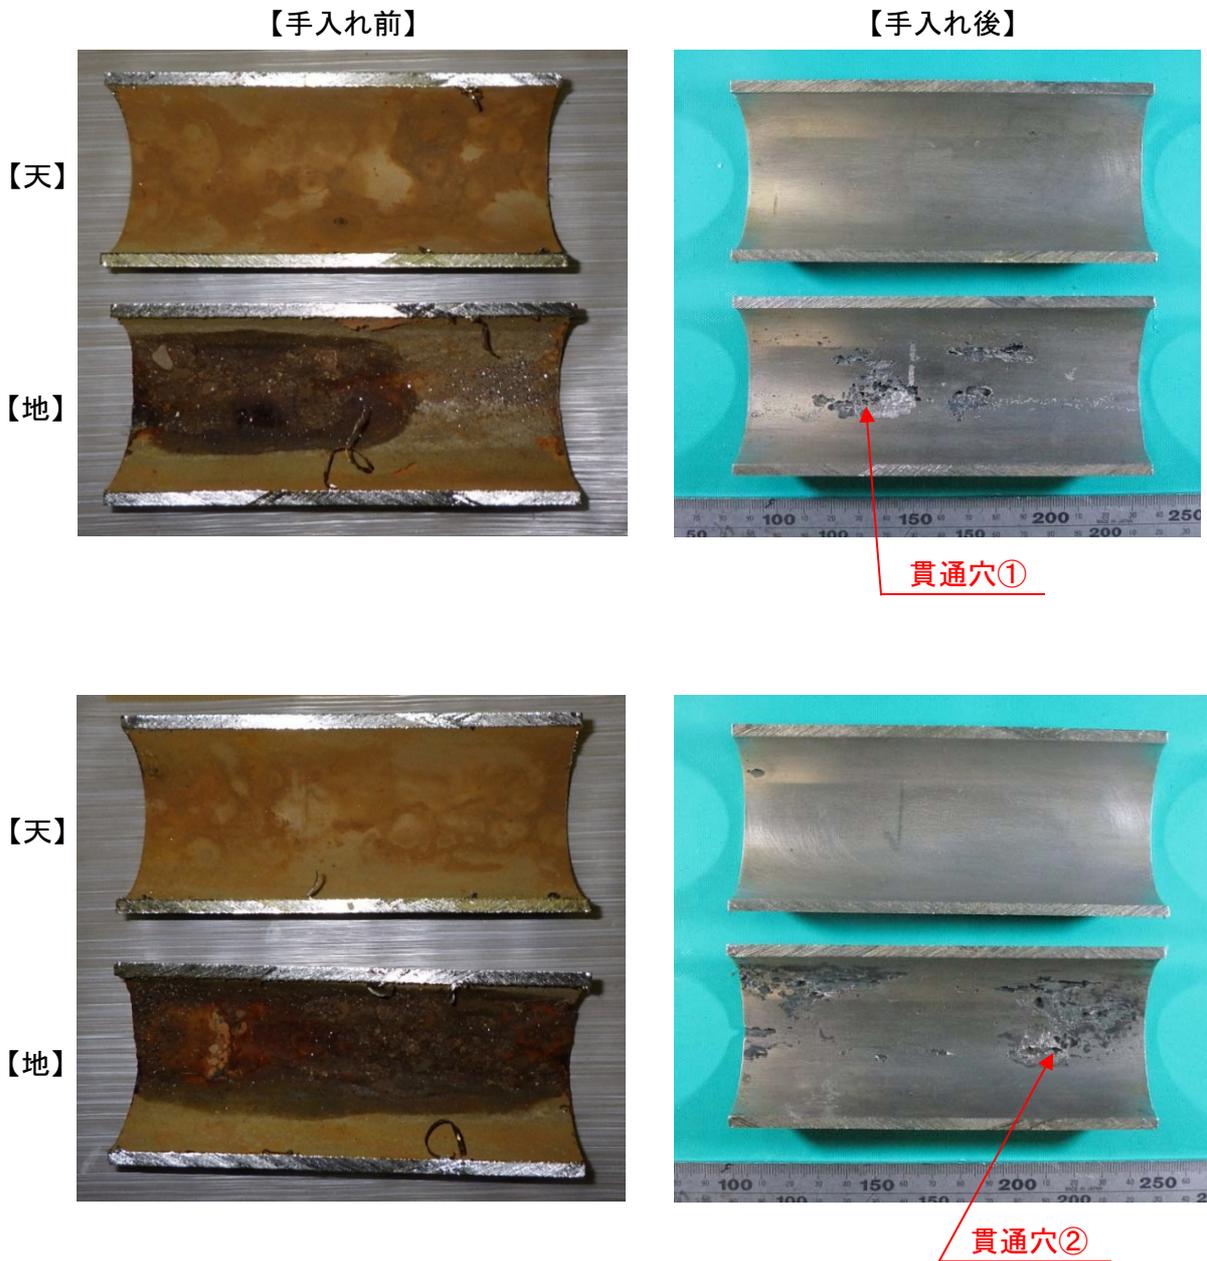
2. 蒸気発生器ブローダウンタンクドレン配管 (1/2)

- ・ 茶色の付着物が全面に付着し、地側に堆積
- ・ 付着物の堆積箇所に孔食を確認

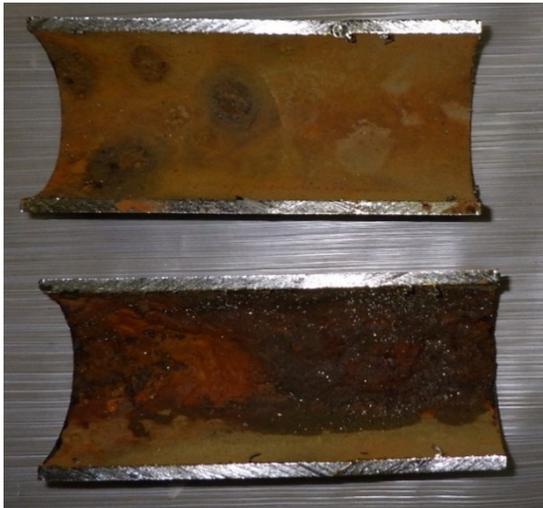
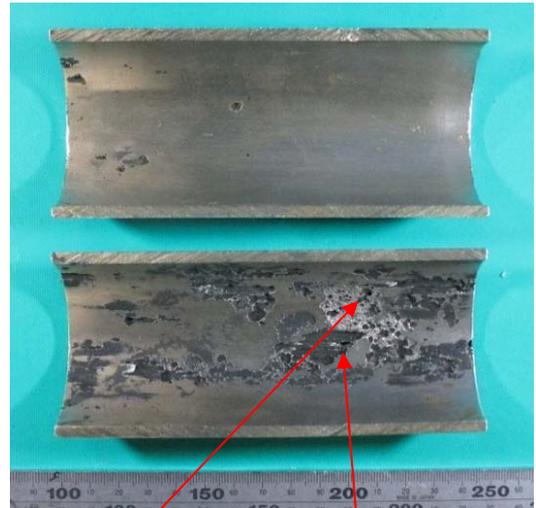
貫通穴③-1

- ・ 茶色の付着物が全面に付着し、地側および溶接部近傍に堆積
- ・ 付着物の堆積箇所に孔食を確認

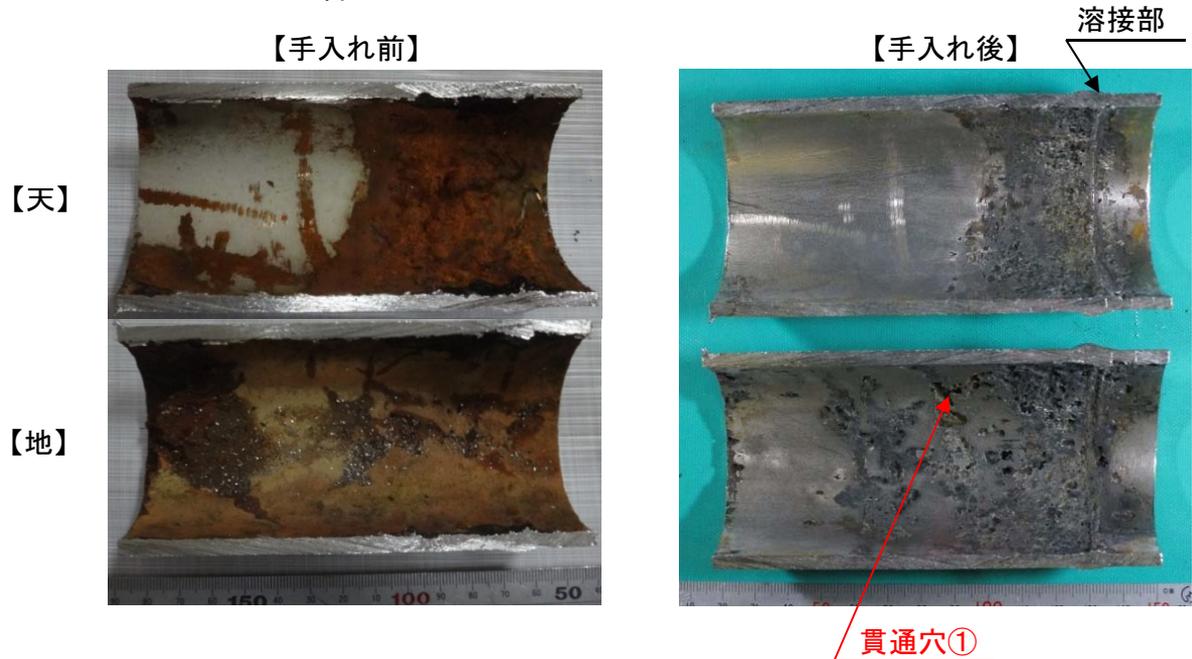
3. サンプルドレン配管

- ・ 茶色の付着物が地側および溶接部近傍に堆積
- ・ 付着物の堆積箇所に孔食を確認

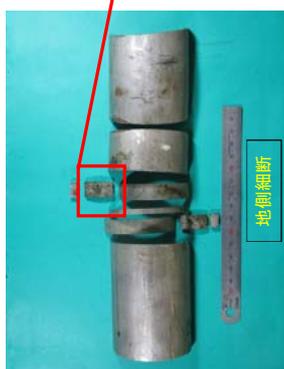
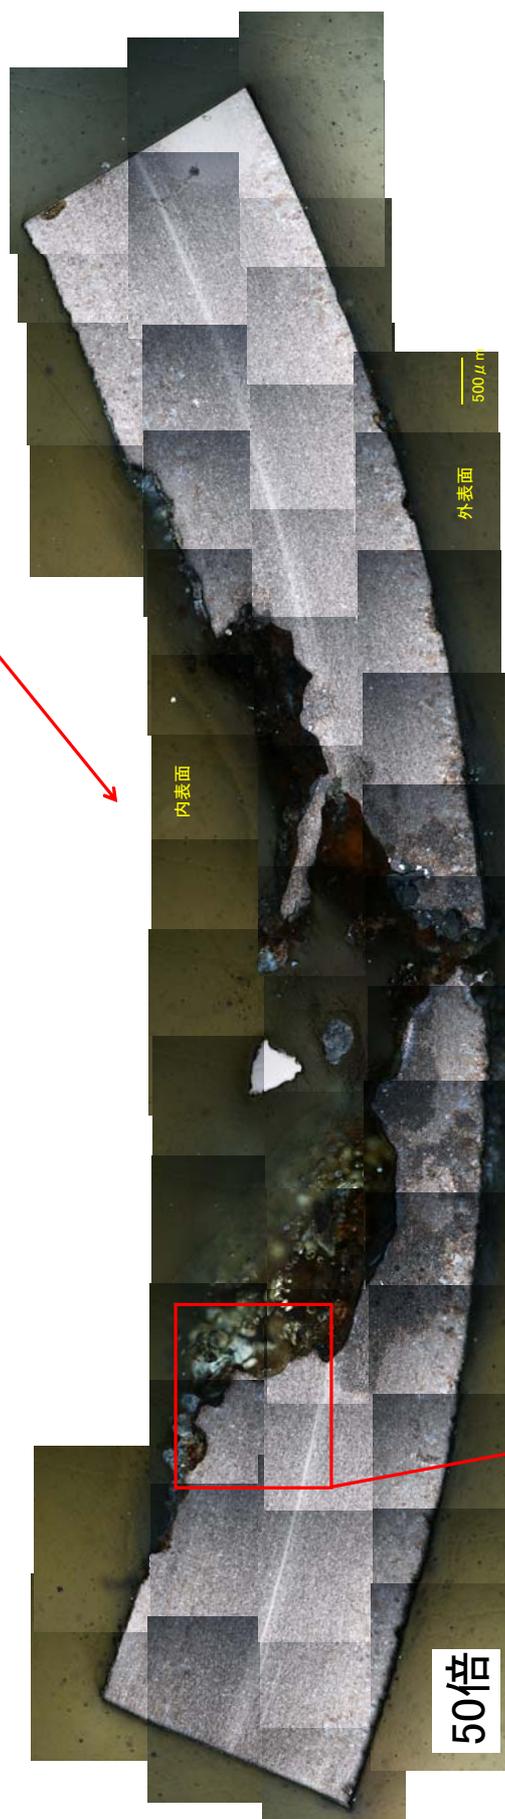
金属調査結果 (断面ミクシク観察)

断面ミクロ観察を実施した結果、内表面には孔食によるへこみが生じており、穴の径は内表面が大きく、外表面にいくほど小さく狭まっていく様相で、配管内部に応力腐食割れ等によるひび割れは認められなかった。

以上のことから、孔食が配管内表面から外表面に向かって進展し貫通に至ったものと推定される。

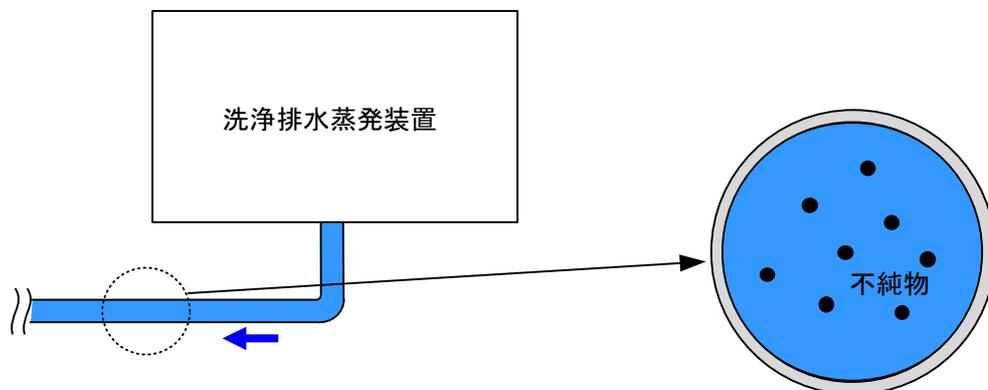
- (1) 洗浄排水蒸発装置からの排水
不純物、塩素等が含まれる廃液を排水

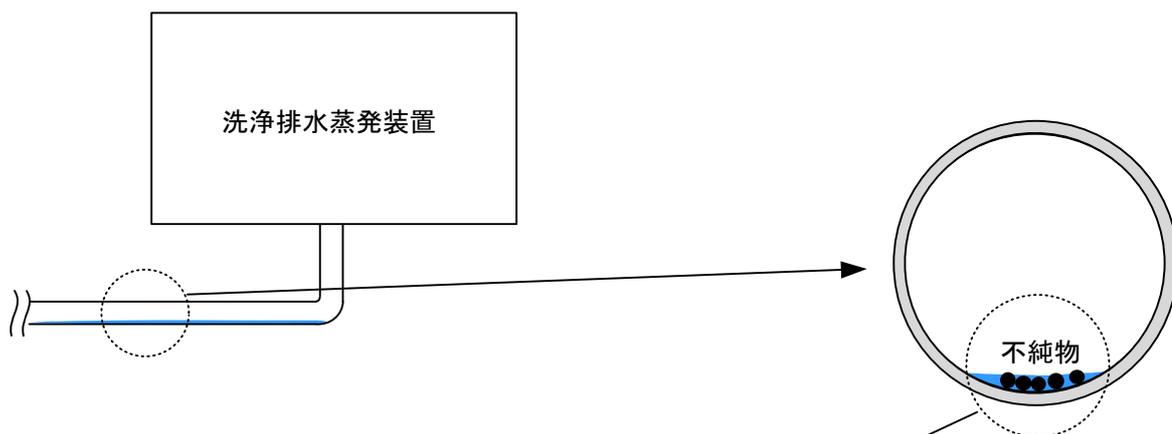
- (2) 排水停止時
水平配管内の廃液の水分蒸発に伴い、不純物が配管の底部(地側)を中心に堆積

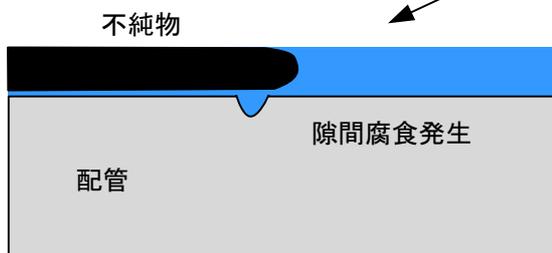
- (3) 隙間腐食発生
堆積した不純物と配管の隙間で隙間腐食(孔食)が発生

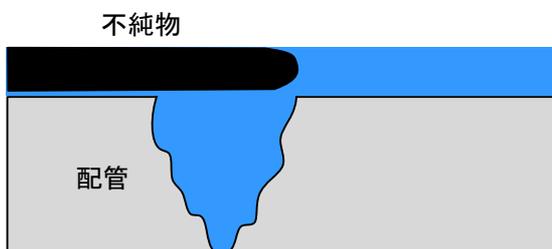
- (4) 孔食の進展
孔食が進展して貫通に至った。
