伊方発電所第 1, 2 号機
海水電解装置の配管フランジからの塩素を含む
海水の漏えいについて

平成 2 9 年 1 1 月
四国電力株式会社

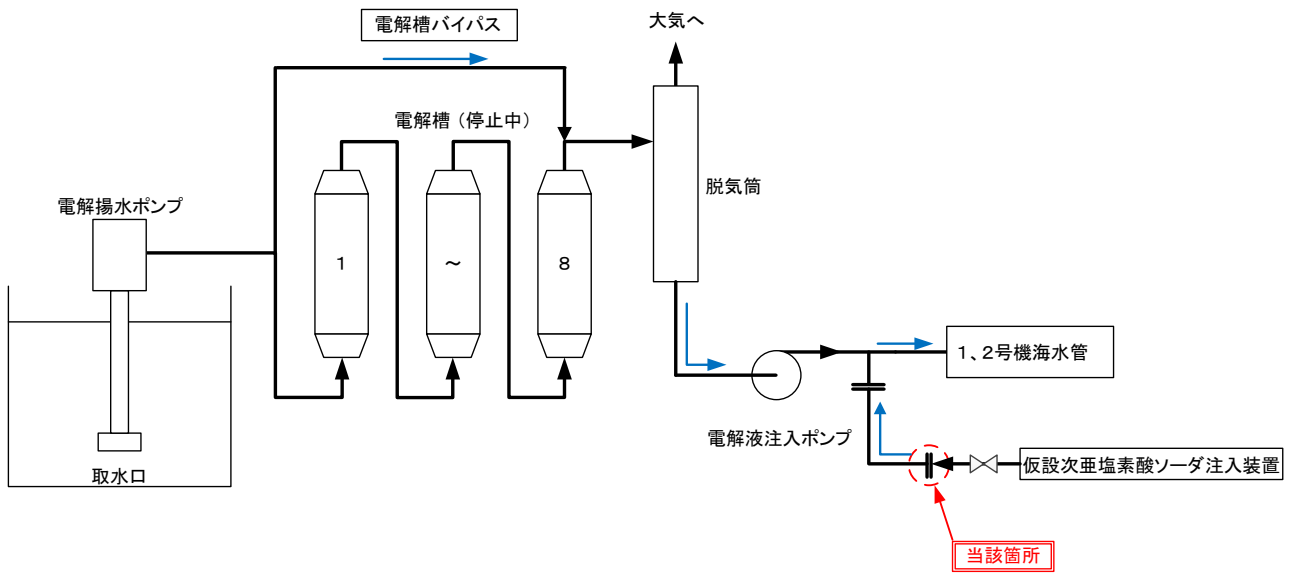
伊方発電所 1, 2号機 海水電解装置概略系統図

3月4日2時00分頃、伊方発電所1, 2号機 海水電解装置^{*1}の配管フランジから、次亜塩素酸ソーダ(塩素)^{*2}を含む海水が漏えいしていることを運転員が確認した。そのため、次亜塩素酸ソーダの注入を停止し、当該配管フランジを含む系統の隔離を行い、同日4時35分に漏えいが停止したことを確認した。

なお、漏えいした水の量は約10リットルで、全量をふき取り回収し、総合排水処理装置^{*3}で処理した。

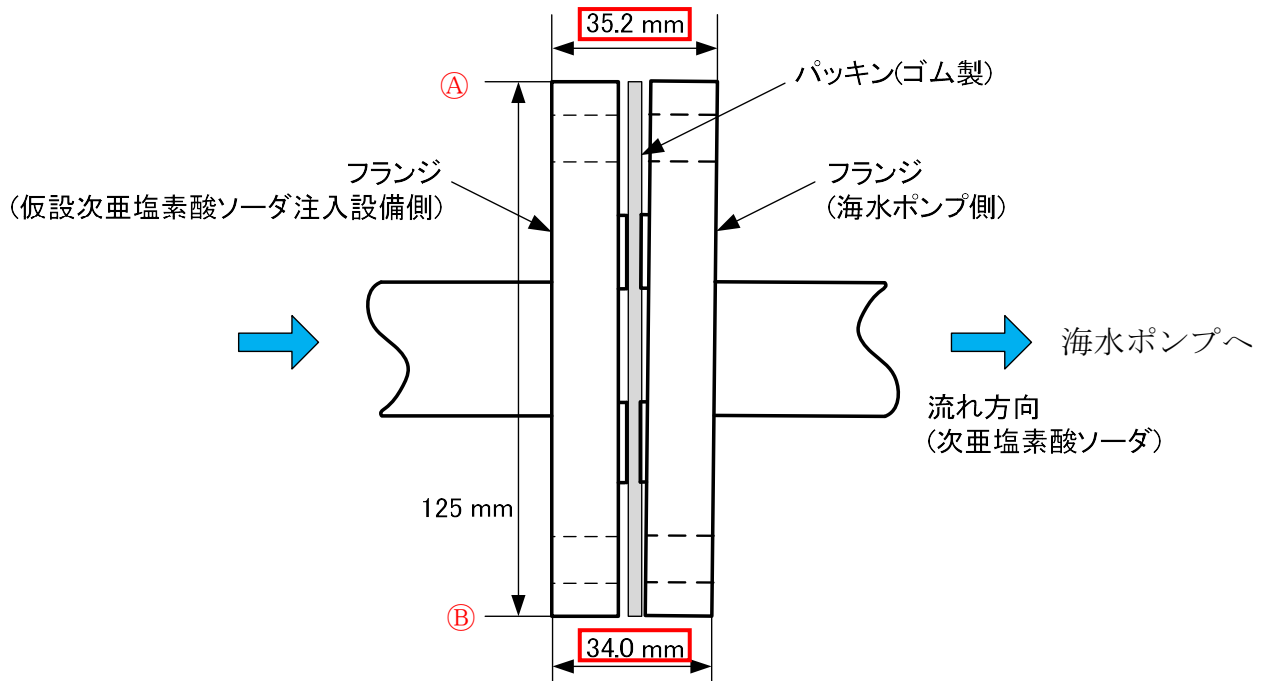
フランジ上方から見た図

当該配管フランジのボルト締め付け状態を確認した結果、全4本のうち1本のみ他の箇所より締め付けが若干緩いことを確認した。

フランジを締め付けしているボルト全4本のうち1本について、他の箇所より締め付けが若干緩いこと、その近傍で漏えいが発生していたことから、前回(平成25年9月)の配管フランジ取替え作業時に、フランジボルト(全4本)の締め付けが不均衡となったことが主原因と推定される。

(2) 本事象の主たる原因は、フランジの締め付けが不均衡であったことから、ゴム製フランジパッキンを使用してある配管フランジの締め付け作業について、フランジ締め付け作業を行った者に加え、さらにフランジ締め付け作業を行った者以外の者が、フランジ面間および締め付け状態を現場で目視確認することとする。

さらに、従来の作業要領書では配管フランジの締め付け作業を行った者が締め付け確認を行っていたが、本対策を踏まえ、該当する作業要領書にフランジ締め付け作業を行った者以外の者による締め付け確認について追加する。

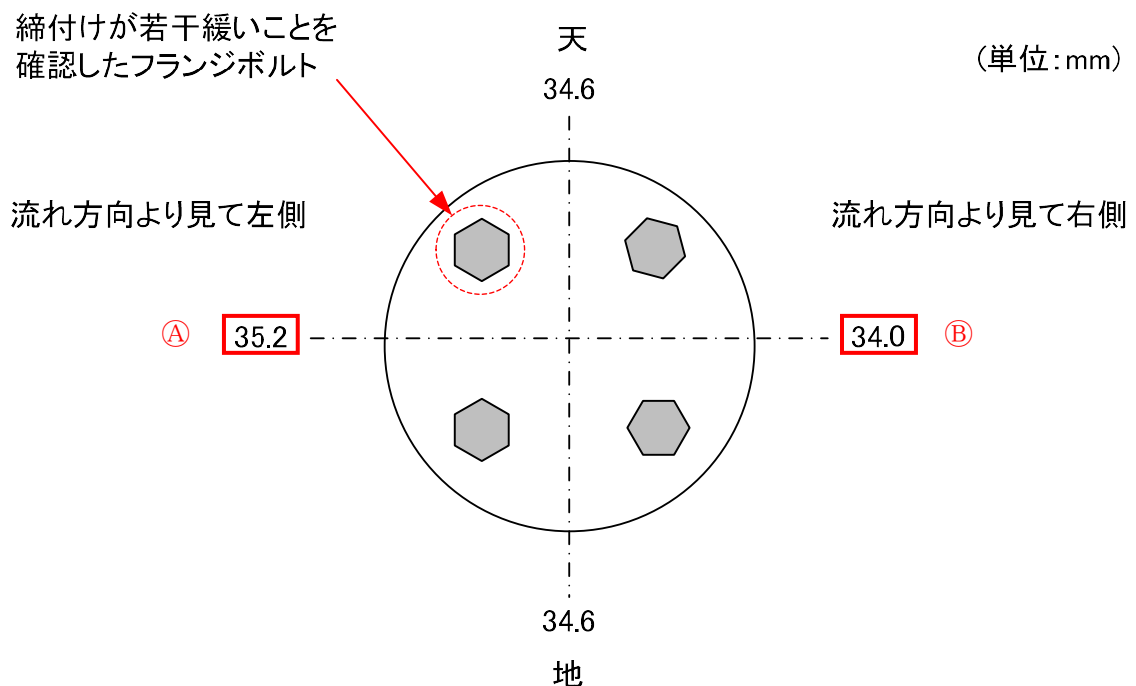
面間距離測定結果

なお、フランジ（塗装された状態）の面間距離を計測した結果、左右で約1.2 mmの差があることを確認した。

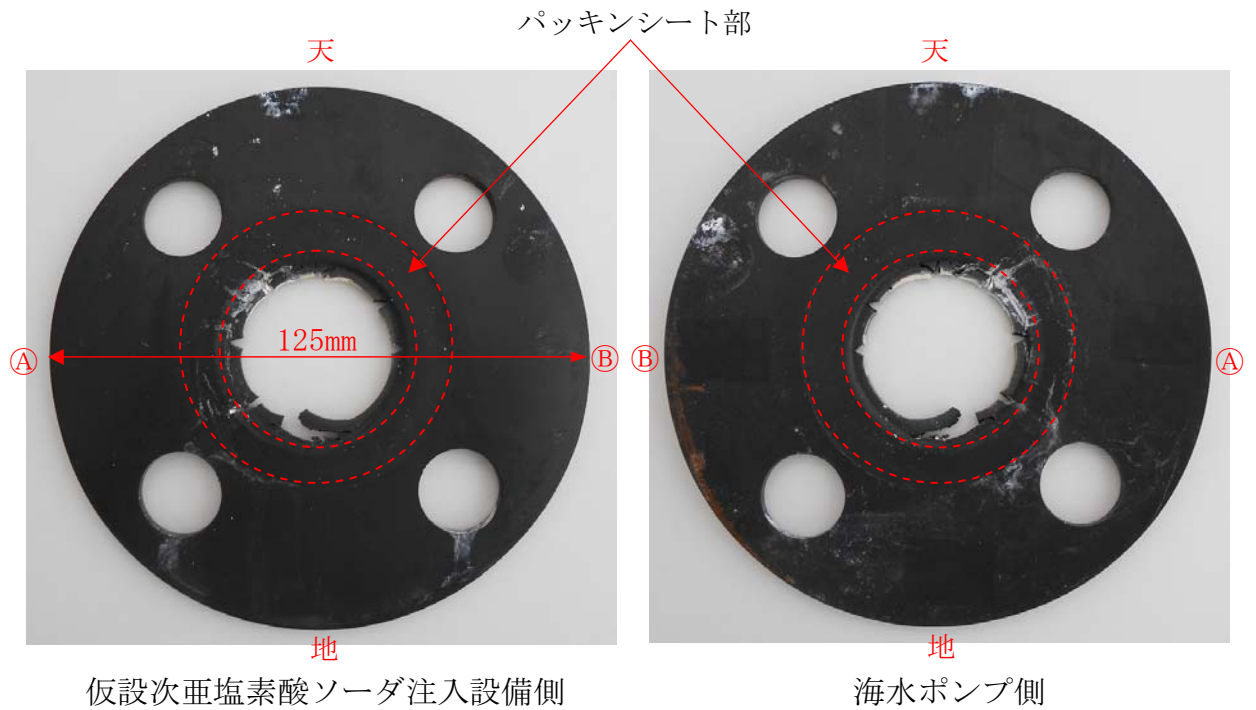
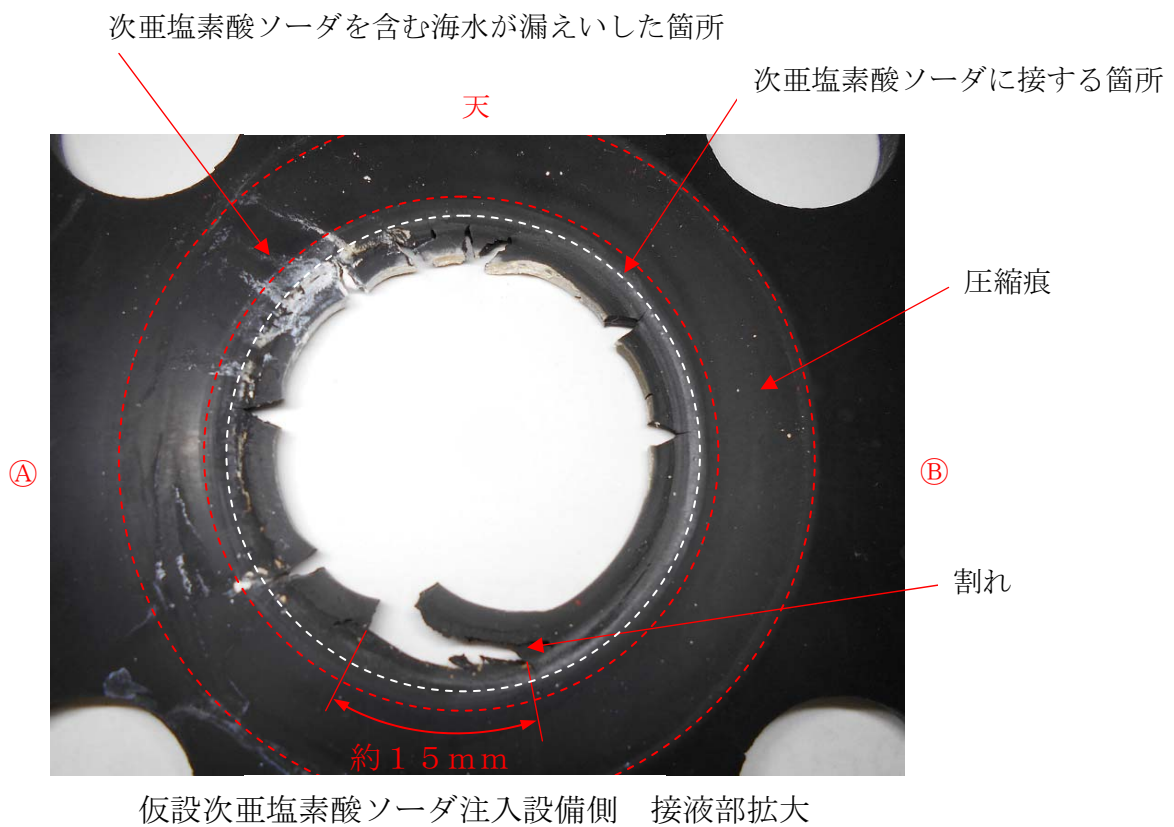
2. フランジパッキンの状態

フランジパッキンを取り外し、外表面を確認した結果、次亜塩素酸ソーダ（塩素）に接する箇所に割れ（円周方向に最大約15 mm）があったが、フランジパッキンシート部（シール部）にまで進展していないことを確認した。

また、フランジパッキンシート部には、シール機能に影響を与える亀裂、割れ等の傷はなかった。

しかし、フランジパッキンシート部（シール部）に長時間使用による、圧縮痕があることから、ゴムの反力が低下していたものと推察する。

また、他の箇所より締め付けが若干緩かった部分から、次亜塩素酸ソーダを含む海水の漏えいした跡を確認した。

なお、フランジパッキンの経年使用により、フランジパッキンのゴム反力が徐々に低下し、フランジパッキンシート部（シール部）の面圧が低下したことにより、取替え後、相当期間を経て漏えいに至ったものとする。

(1) 当該配管フランジのパッキンを新品に取替えた。

仮設次亜塩素酸ソーダ注入装置より次亜塩素酸ソーダ溶液（12%）を注入し、同溶液が接するフランジパッキン（4箇所）については、フランジパッキンシート部のシール機能に影響を与えるものではないものの、接液部に割れを確認したことから、さらに次亜塩素酸ソーダ溶液に対し耐薬品性のあるフランジパッキン（次亜塩素酸ソーダ溶液（20%）で評価・確認したもの）に取替えた。

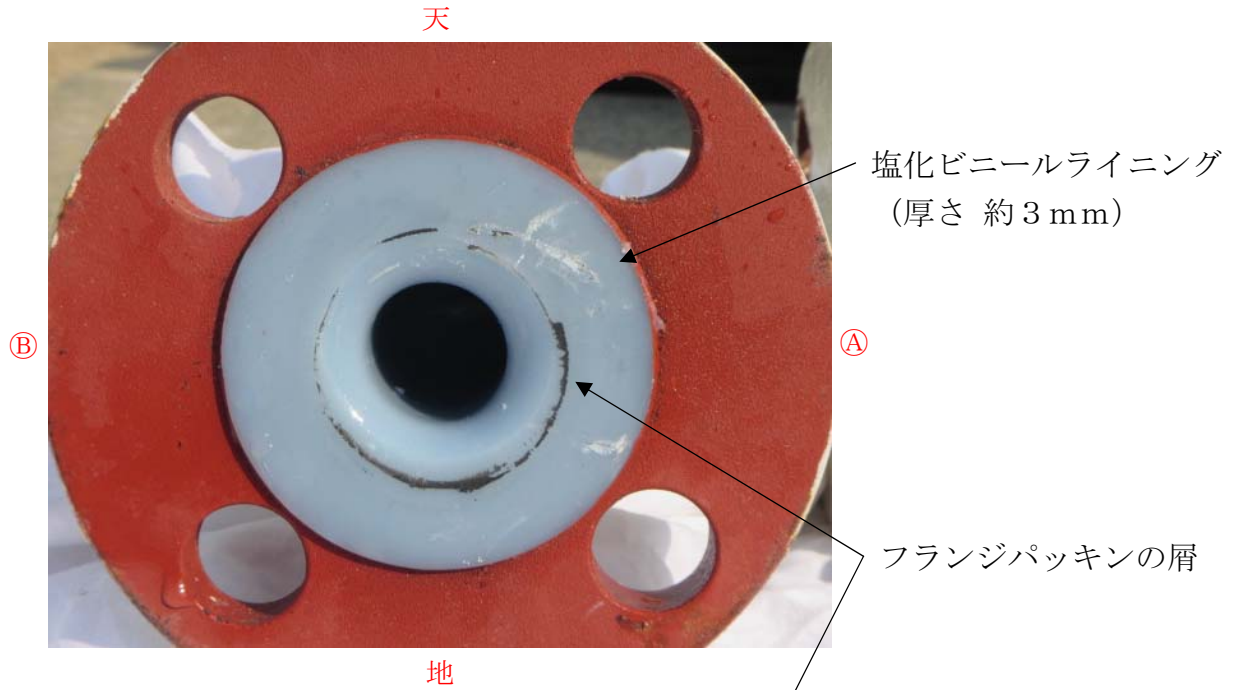
(1) 仮設次亜塩素酸ソーダ注入設備側

外表面の観察を実施した結果、フランジパッキンの層が部分的に付着していたものの、配管フランジ面（外径125 mm）および腐食防止のため施工している塩化ビニールライニング（厚さ約3 mm）に割れ等の異常はなかった。
