伊方発電所第 3 号機  
蓄圧タンク 3 B 出口逆止弁のベント弁からの  
漏えいについて

平成 2 9 年 1 2 月  
四国電力株式会社

伊方発電所第3号機 蓄圧タンク3B出口逆止弁のベント弁からの漏えいについて

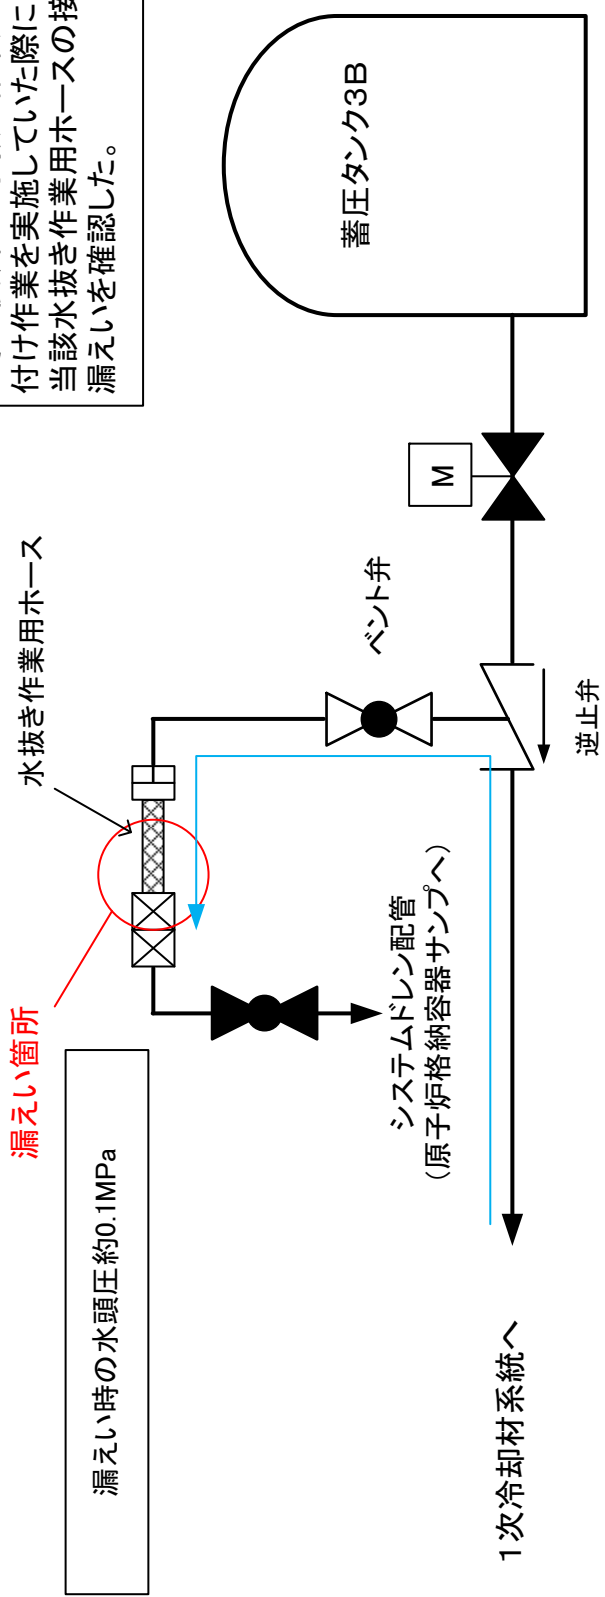
## 蓄圧タンク3B注入系統概略図

1次冷却材系統の水抜き準備作業として、水抜き作業用ホースを取り付け後、システムドレン配管側の弁が「閉」であることを確認し、ベント弁を「開」とした。この時の1次冷却材系統の状態は、大気開放状態であり、当該水抜き作業用ホースには1次冷却材系統の水頭分の圧力がかかっていた。その後、他の水抜き作業用ホースの取り付け作業を実施していた際に、11時30分当該水抜き作業用ホースの接続部からの漏えいを確認した。

漏えい時の水頭圧約0.1MPa

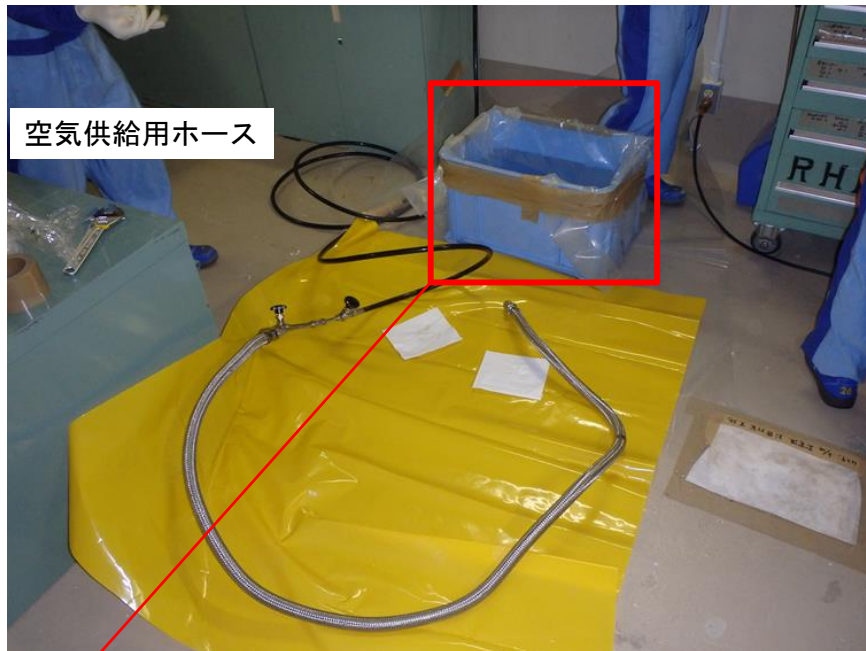
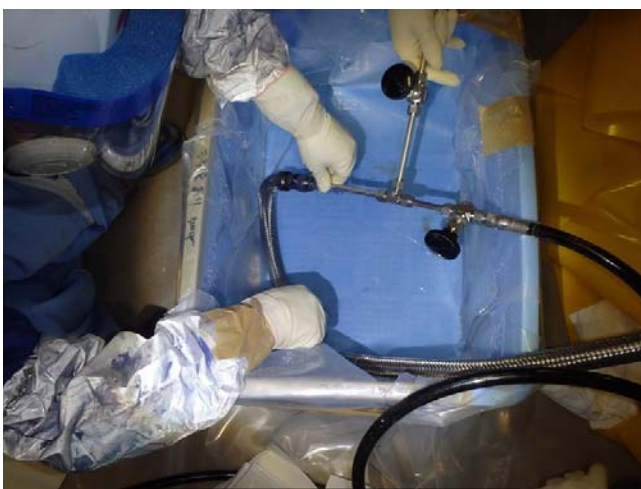
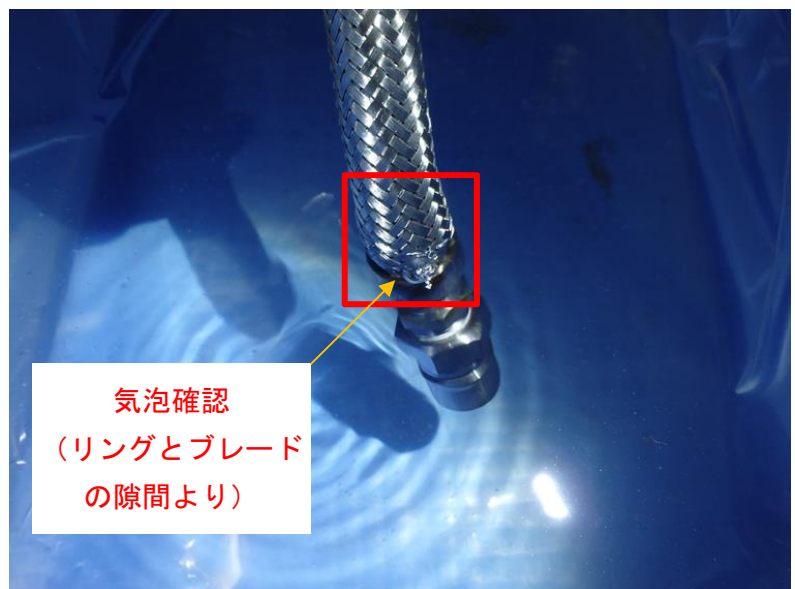
## 水抜き作業用ホース漏えい個所調査結果

ホース全体を水槽に浸し漏えい個所を調査した結果、システムドレン配管\*<sup>5</sup>側の端部(リングとブレードの隙間)からの気泡があり、当該部から漏えいしていることを確認した。

ホース内部に空気を供給し、水槽内で気泡の有無を確認

ホースを水槽内に順次浸し漏えい確認を実施

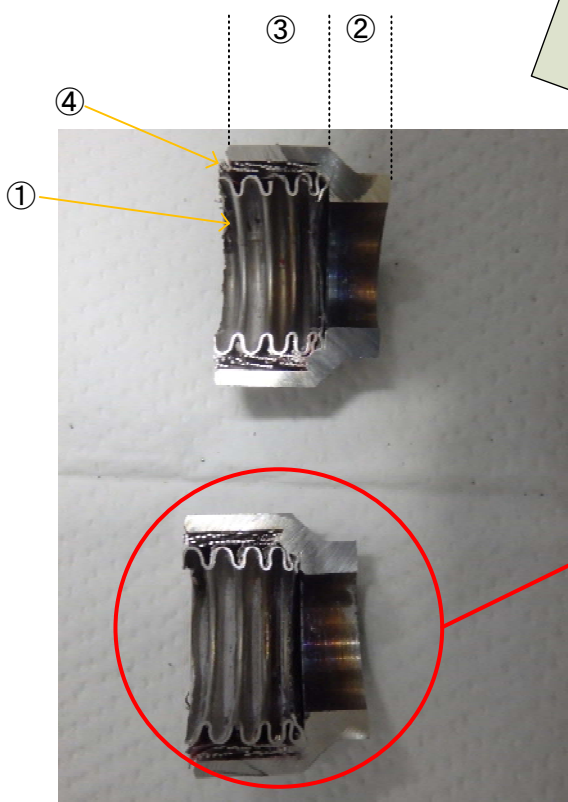
目視では異常は確認できなかった

縦割り切断

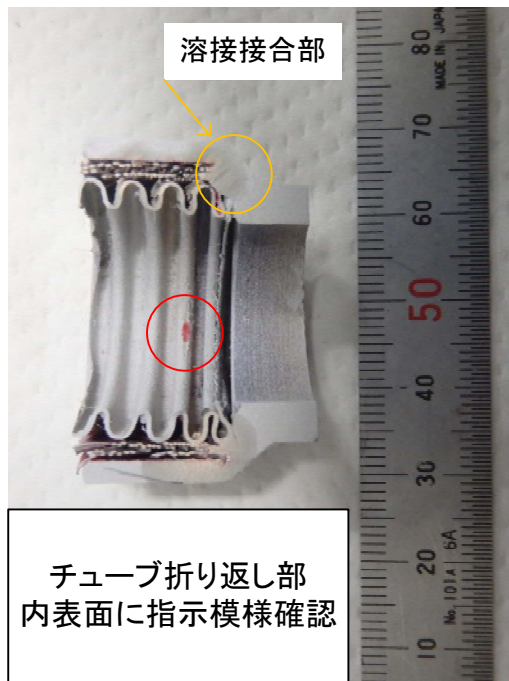
漏えい個所調査において漏えいが認められた部位を切り出し、縦割りに切断し内面から調査を行った結果、目視による観察では内表面に腐食はなく、貫通口等の異常は確認できなかったが、浸透探傷検査\*<sup>6</sup>の結果、チューブ内面の継手とチューブの溶接接合部に近いチューブ折り返し部に浸透指示模様を確認した。

ただし、浸透指示模様は微小であり貫通部の形状、大きさ等の特定には至らなかった。

浸透指示模様

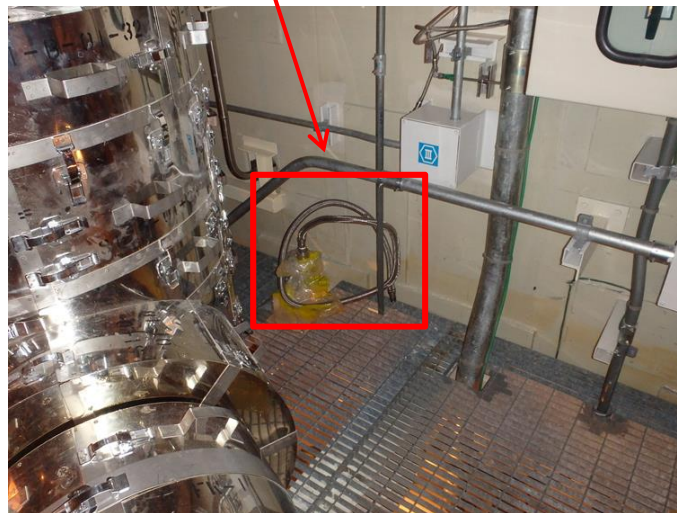
ホース保管時状況

また、当該ホースは、定期検査中のみベント弁に接続しており、使用終了後は、ホース内部の水抜きを実施した後、ベント弁側を取り外し、システムドレン配管側のカプラ部を接続したままで、ホースを巻いて近傍に保管していた。

このため、当該ホースのシステムドレン配管側のホース端部（チューブと継手溶接部）が曲げられた状態となり過大な応力が負荷されていた可能性がある。

- (1) 蓄圧タンク3B出口逆止弁のベント弁の当該ホースを取り替えた。
- (2) 本定期検査における1次冷却材系統設備の点検完了に伴う系統水張り作業開始までに、当該ホースおよび類似ホース(全31本)を念のため、新品に取り替える。また、予備品を保有管理することとする。
- (3) 当該ホースの劣化を防止するため、保管時はホース両端を配管から取り外し、過大な応力が掛からないように保管するよう作業要領書に反映する。
- (4) ホース取り付け・取り外し作業での取り扱い上の注意事項(無理に曲げない等)について、連絡票にて所内関係箇所へ周知を行った。
- (5) 念のため今回取り替えるホース31本の健全性を確認するため、5定検に1回、今回の調査と同様に空気による漏えい確認を実施する。
- (6) 類似ホースを使用して系統の水張り、水抜き作業を行う場合、より確実な確認を行う観点から、ホース取り付け後、通水を開始した時点において、取り付け部およびホース全体からの漏えいの有無について確認するとともに、一定時間後にも再度漏えい確認を行うこととし、その旨を操作手順書に反映する。

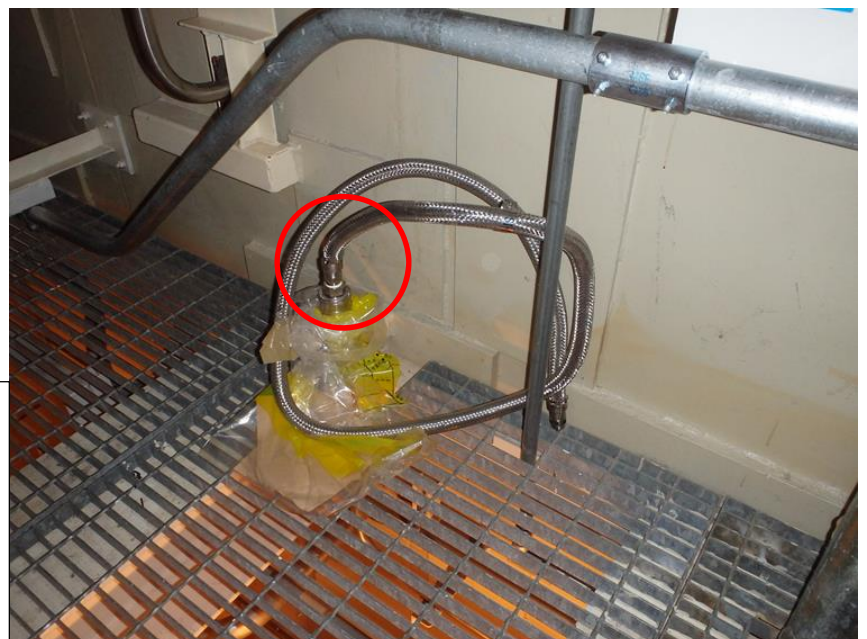
**【保管状況拡大】**  
カプラ部がシステムドレン配管と接続され、ホース端部のチューブ接続部が曲がっている。

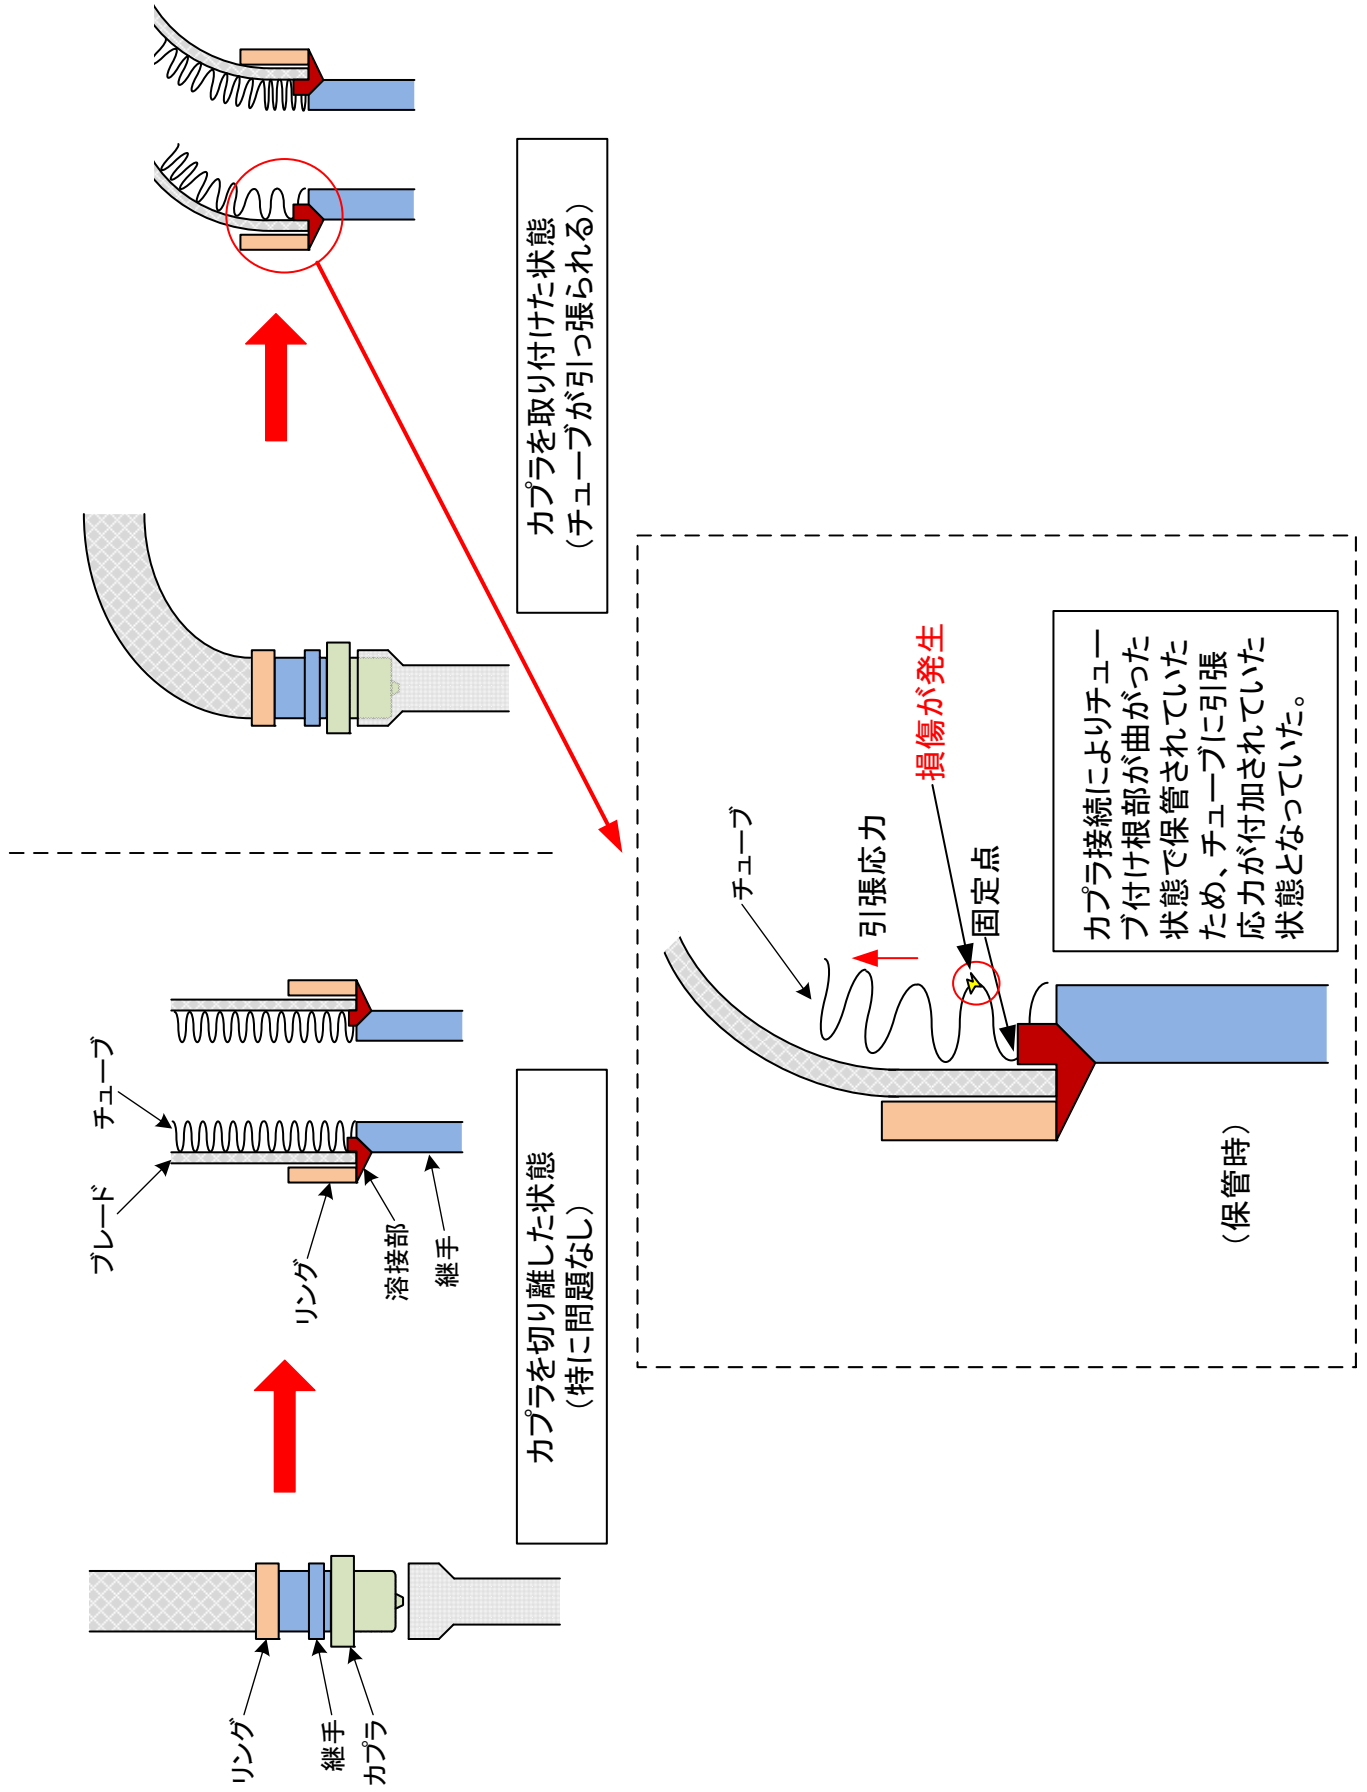
水抜き作業用ホース損傷推定メカニズム

当該ホース保管時には、システムドレン配管側のカプラ部を接続した状態でホースを巻いて保管していたため、システムドレン配管側端部のチューブ接続部に引張応力が付加され塑性変形が生じていたと考えられる。当該ホースは、3号機運転開始以降、各定期検査において使用しており、使用・保管の都度、当該接続部に繰り返し、引張応力が付加され、損傷・漏えいに至ったものと推定される。
