伊方発電所第 3 号機
海水電解装置の電解液注入配管からの水漏れについて

平成 3 0 年 1 月
四国電力株式会社

伊方発電所第3号機 海水電解装置の電解液注入配管からの水漏れについて

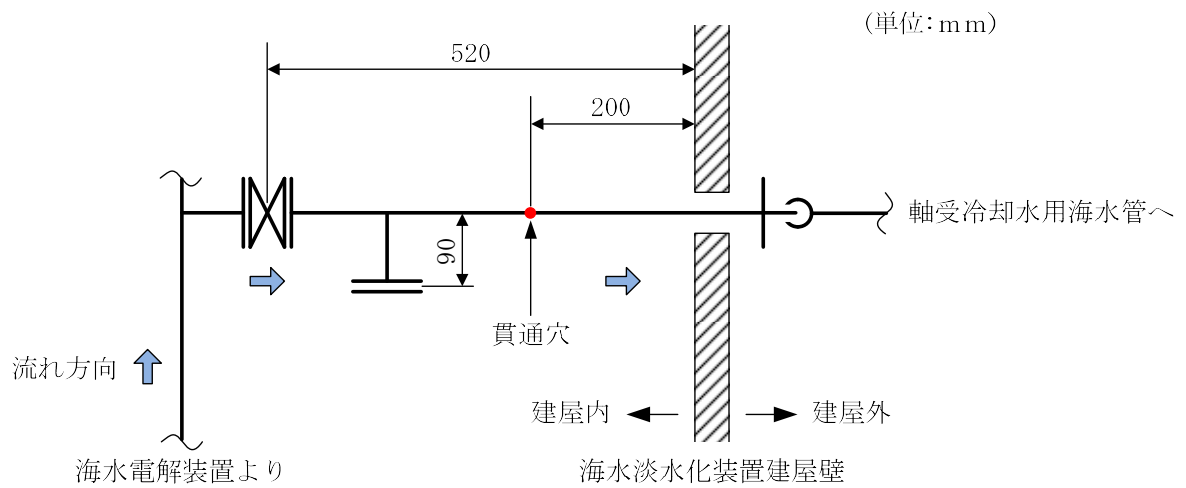
a. 貫通穴位置 (平面)

漏えい箇所に貫通穴(1箇所、直径 約2mm)が認められた。その他に腐食等の異常は認められなかった。

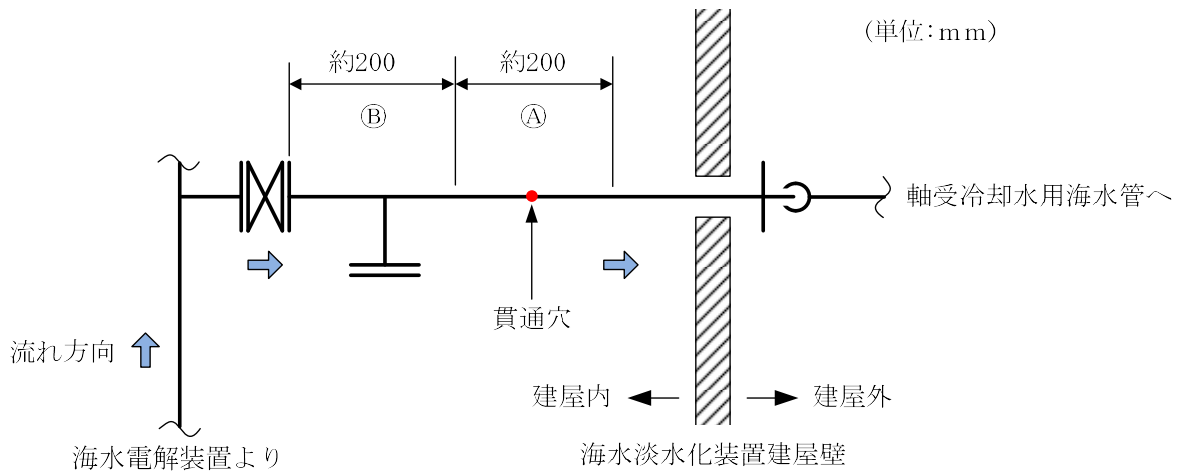
2. 配管内表面

貫通穴を確認した付近の配管を切り出し、内部を確認した結果、配管内面のゴムライニングが剥離しており、配管底部(地側)が減肉、腐食していることを確認した。

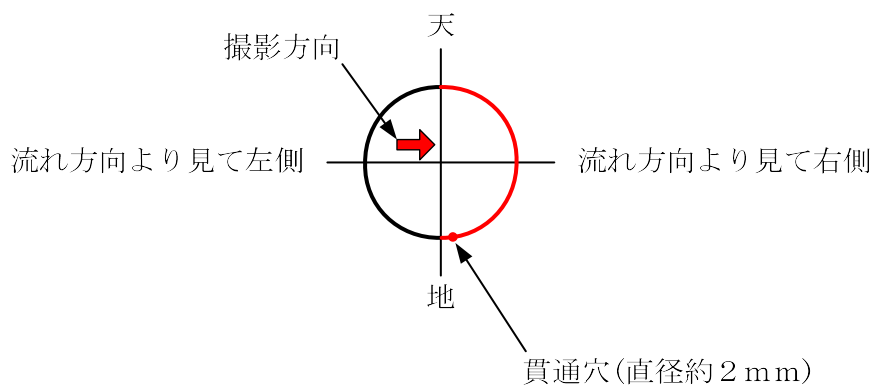
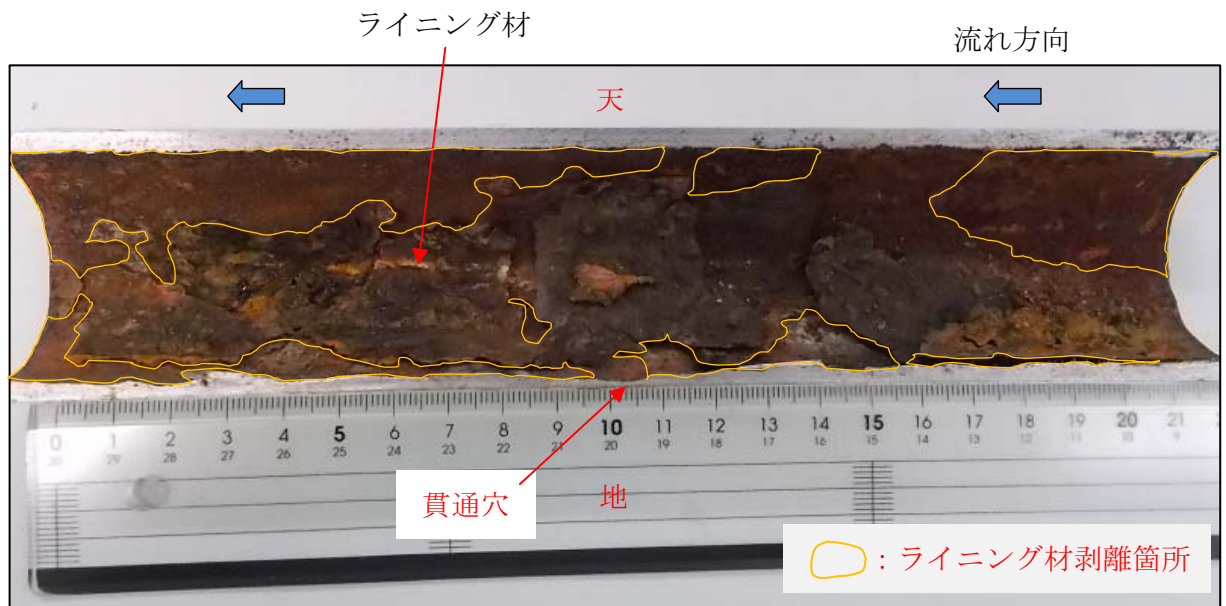
a. ①部配管内表面

流れ方向から見て右側配管内表面

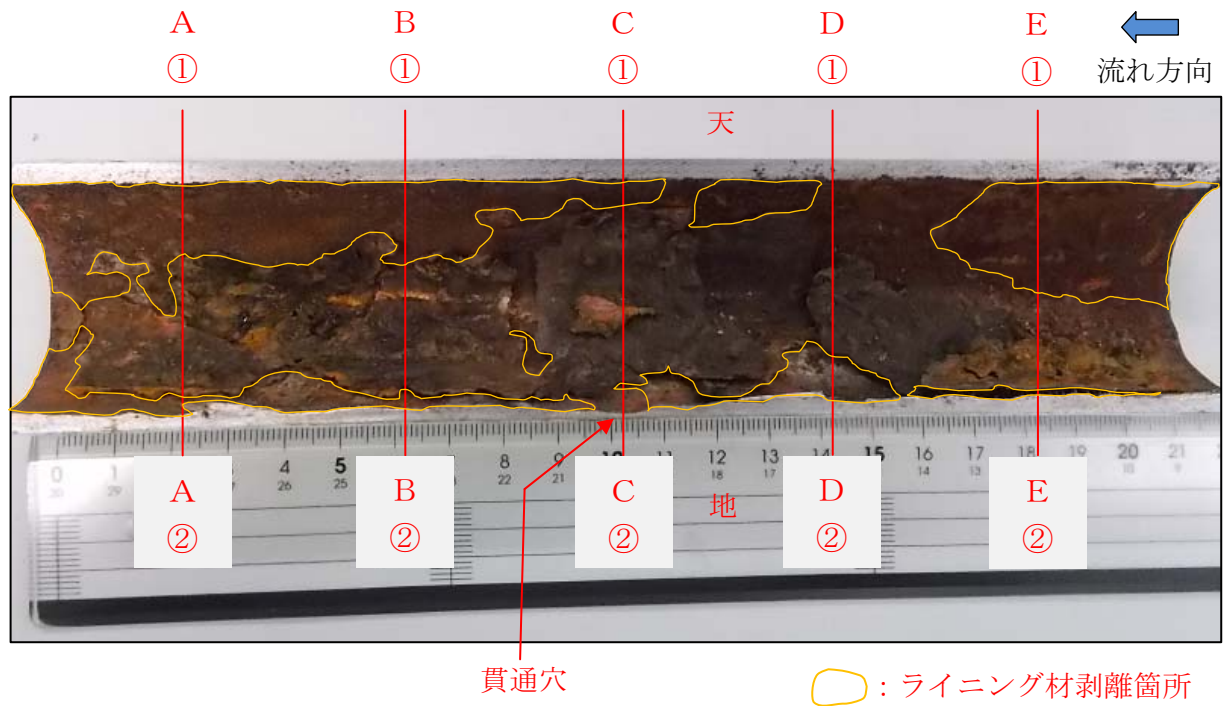
a. ①部配管内表面
ゴムライニングおよび配管厚さ

測定箇所		A(80) *1		B(40) *1		C(0) *1		D(-40) *1		E(-80) *1	
		①	②	①	②	①	②	①	②	①	②
厚さ (mm)	ライニング *3	—*2	—*2	—*2	—*2	—*2	—*2	0.8	—*2	—*2	—*2
	配管 *4	3.6	2.7	3.9	2.7	3.6	0.9	3.5	2.5	3.7	3.4

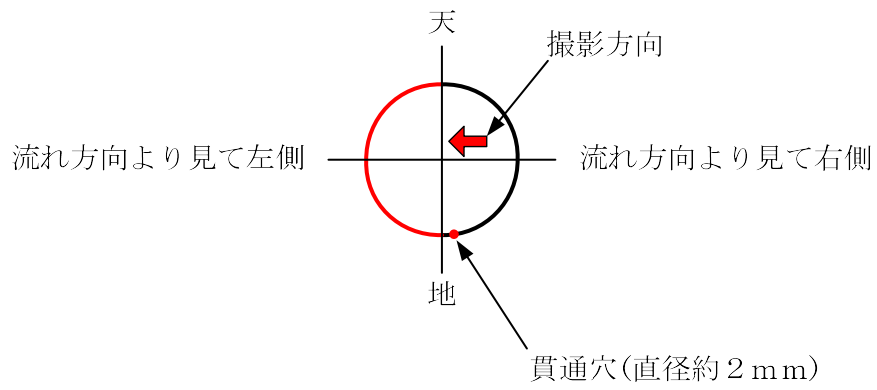
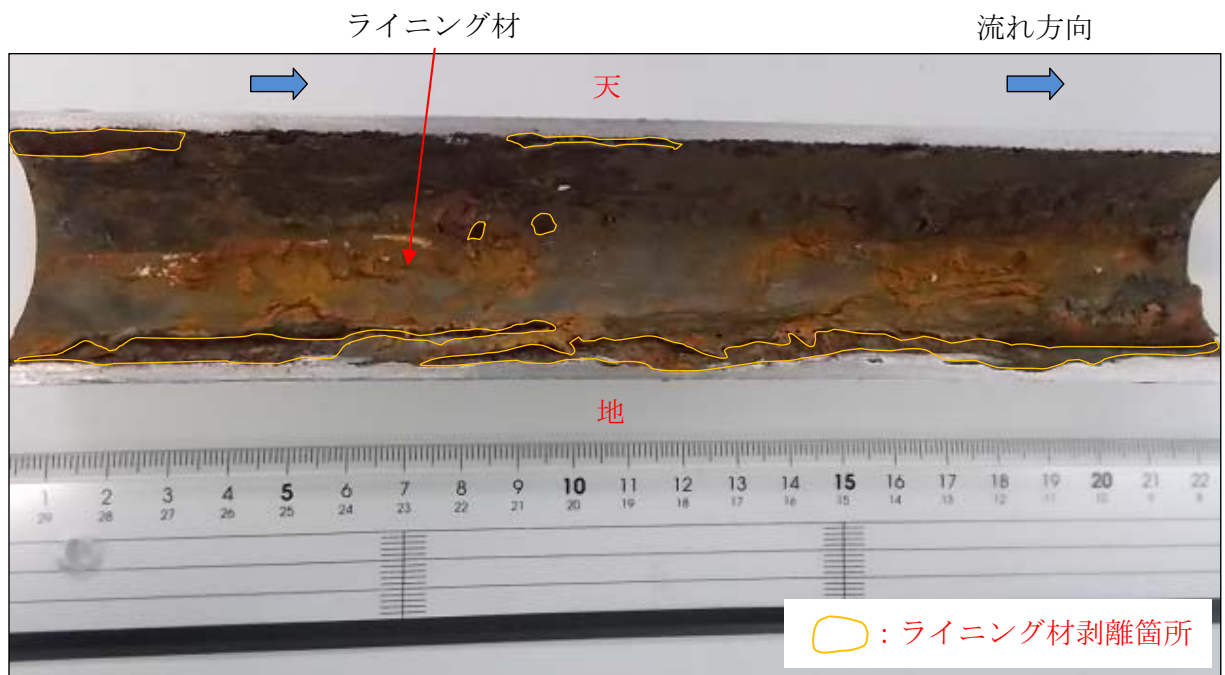
a. ㊤部配管内表面

流れ方向から見て左側配管内表面

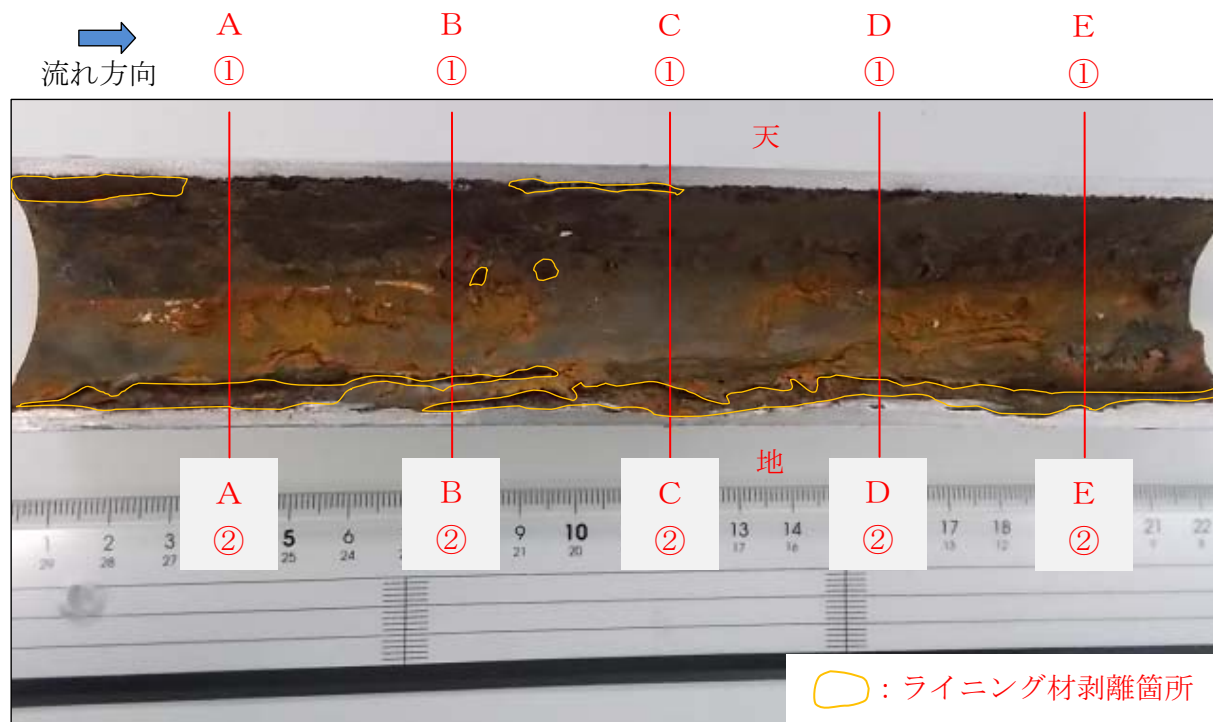
a. ④部配管内表面
ゴムライニングおよび配管厚さ

測定箇所		A(-80) *1		B(-40) *1		C(0) *1		D(40) *1		E(80) *1	
		①	②	①	②	①	②	①	②	①	②
厚さ (mm)	ライニング *3	1.1	—*2	0.7	—*2	—*2	—*2	0.5	—*2	0.5	—*2
	配管 *4	3.4	3.0	3.6	2.5	3.9	1.3	3.6	3.1	3.8	2.8

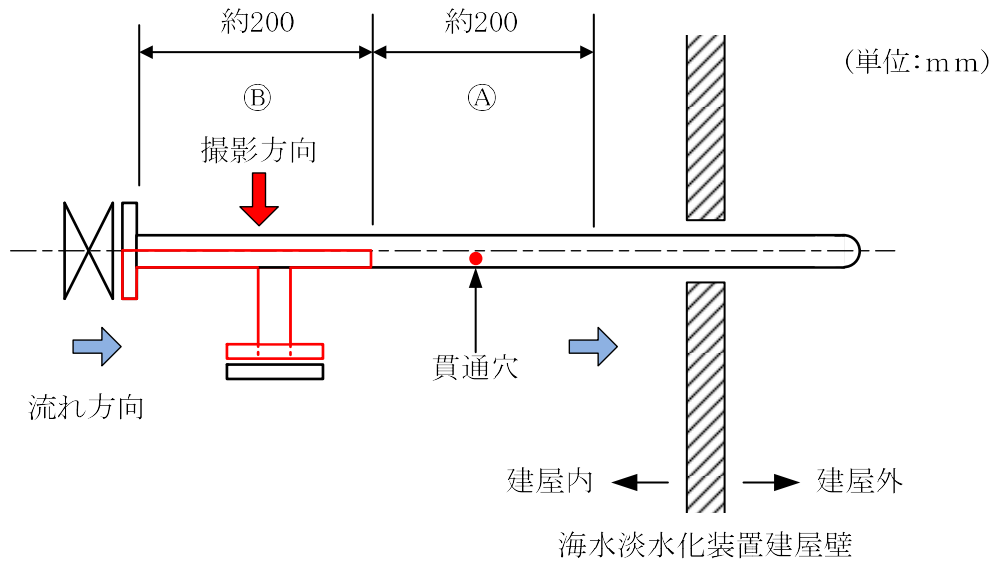
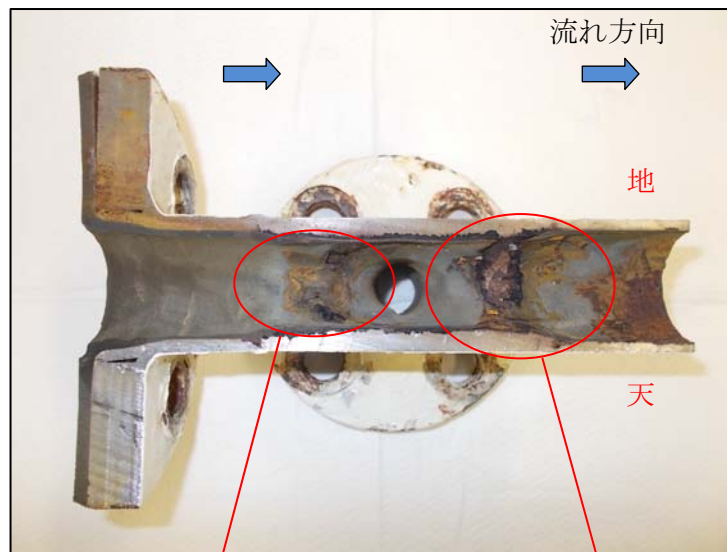
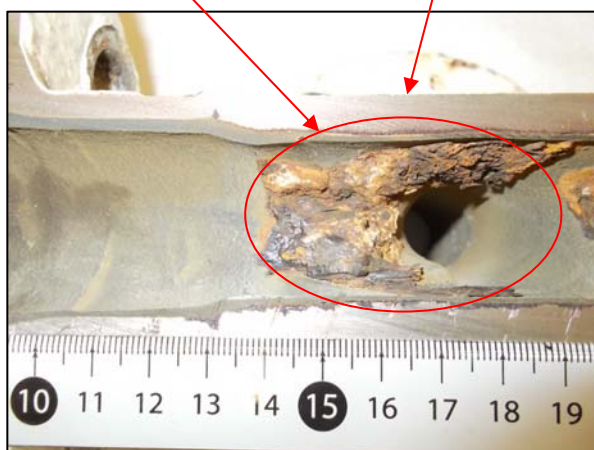
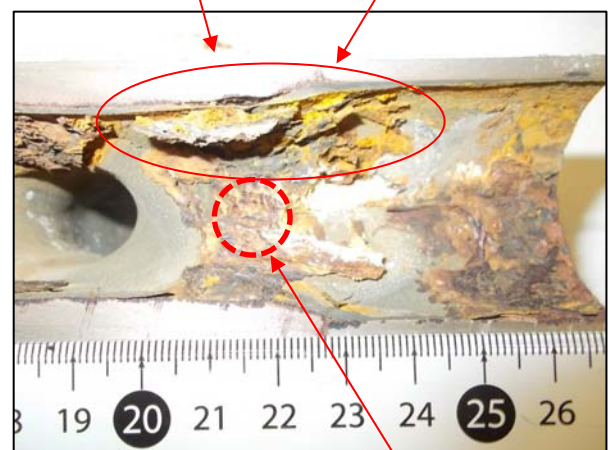
(a) 固形付着物

また、貫通穴を確認した上流の配管分岐部(T形管継手)付近に、茶褐色の固形物が付着していることを確認した。茶褐色の固形物をE PMA*5分析したところ、鉄、カルシウムを主成分とするスケール*6であることが判明した。分析結果からスケールは、海水電解処理の過程で海水中に含まれるカルシウムイオンにより生成したものと炭素鋼配管の腐食により発生したものと推察される。

茶褐色の固形物

元素	C	O	Na	Mg	Al	Si	P	S	Cl	Ca	Mn	Fe
wt%	2	39	<1	2	<1	<1	<1	1	2	7	4	42

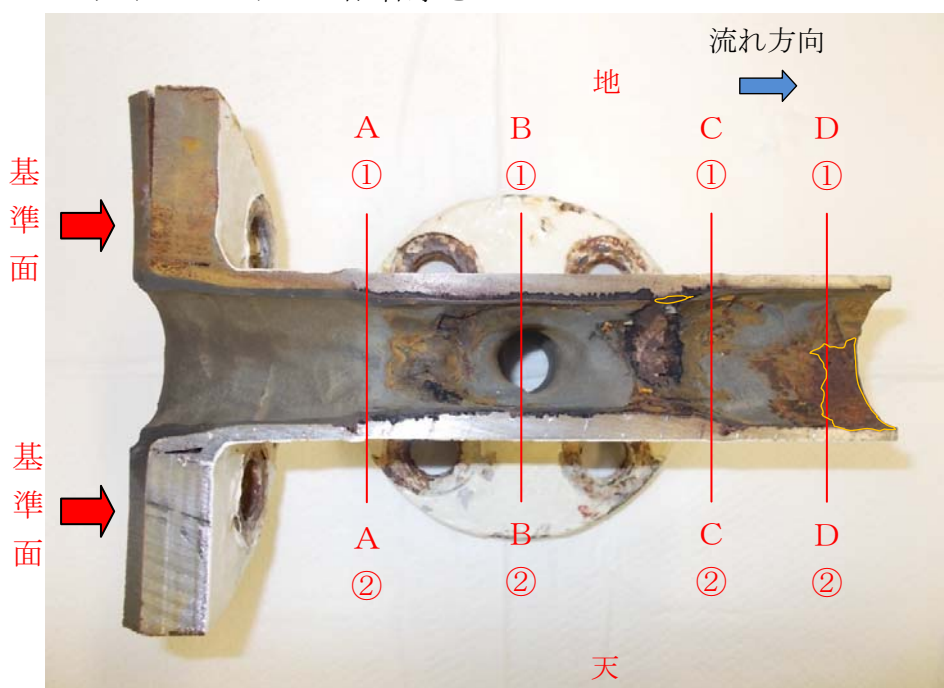
(b) ゴムライニングおよび配管厚さ

○ : ライニング材剥離箇所

測定箇所		A(60) *1		B(100) *1		C(150) *1		D(180) *1	
		①	②	①	②	①	②	①	②
厚さ (mm)	ライニング*3	2.8	2.7	1.0	1.4	2.2	1.7	*6 0.8	—*2
	配管*4	6.3	6.0	7.0	7.2	4.2	5.0	*5 2.9	3.6

- * 1 ()内の数値は、基準面からの距離 (単位 : mm)
- * 2 ライニングはなく、配管の地金が確認できる状態
- * 3 ゴムライニング計画厚さ : 4 mm
- * 4 配管計画厚さ : 3.5 mm
- * 5 次亜塩素酸ソーダを含む海水により腐食し減肉
- * 6 ライニング材は残存しているが、配管から浮いた状態

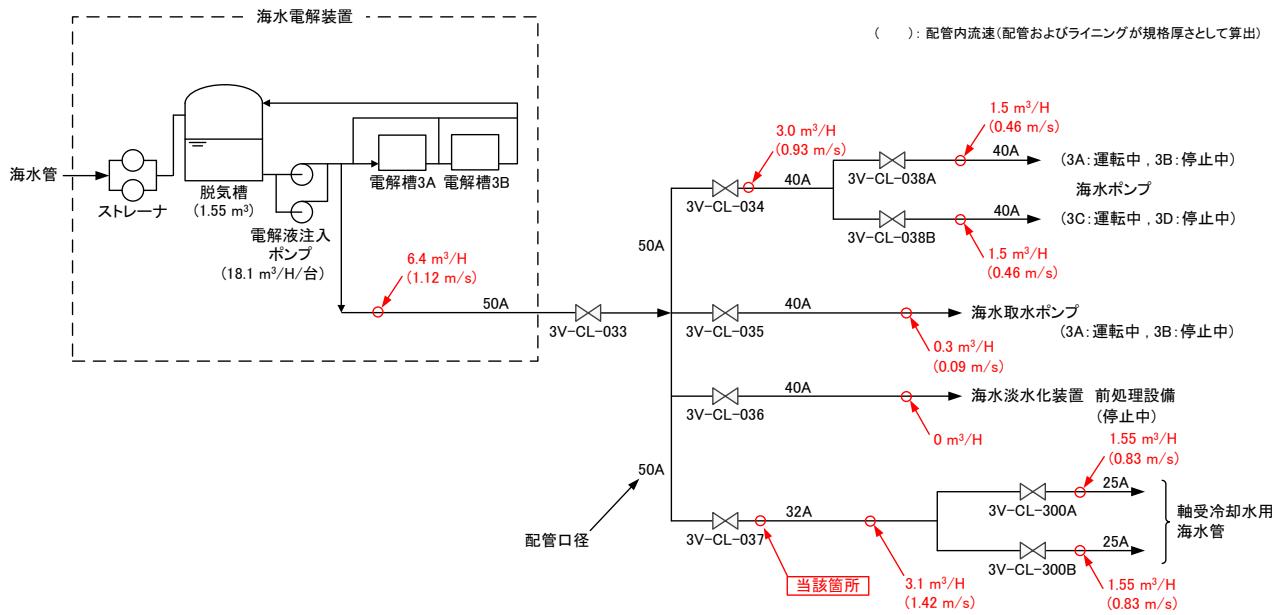
事象発生当時の注入流量

また、当該箇所は他の電解液注入ラインに比べ、配管口径および次亜塩素酸ソーダ（塩素）を含む海水の注入流量から、配管内流速が速い状態であった。

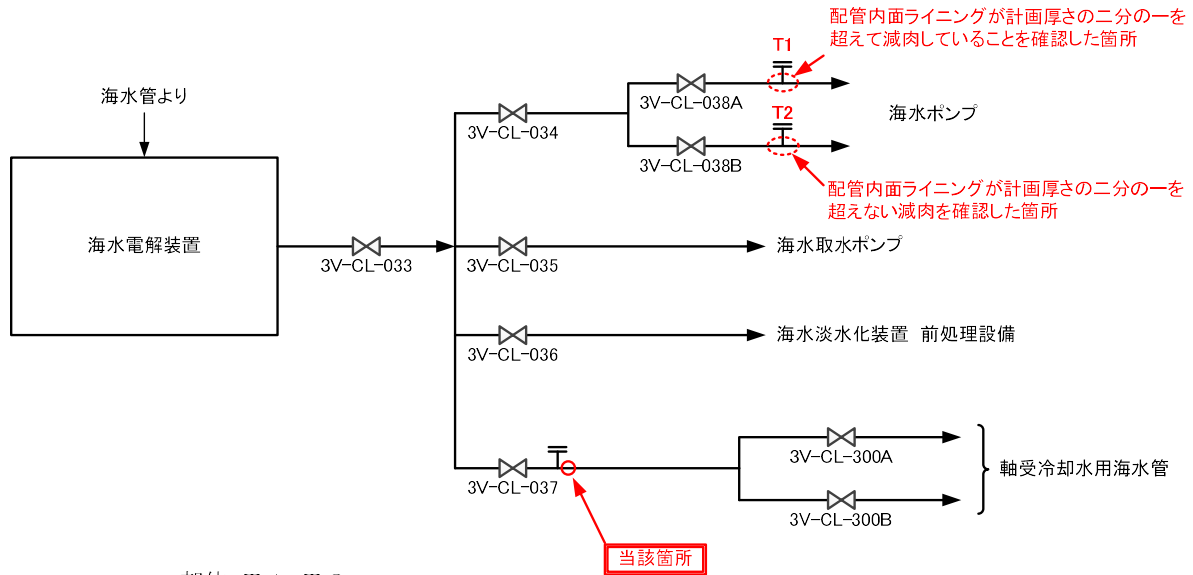
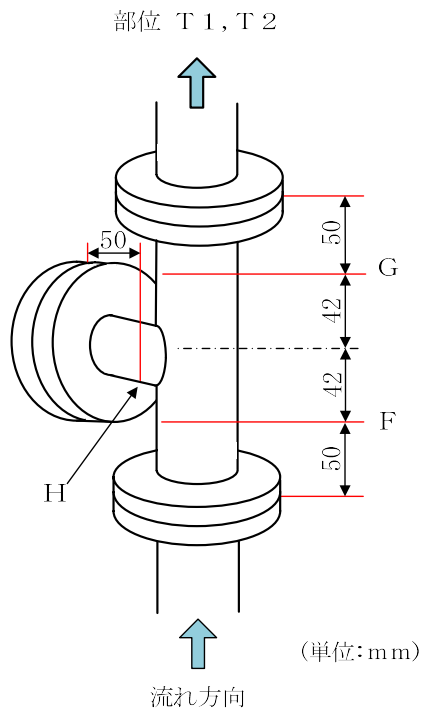
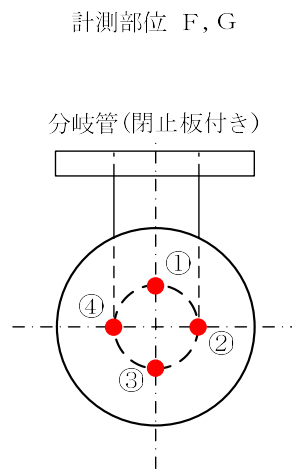
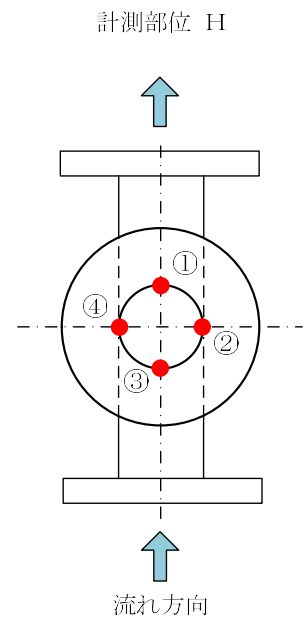
類似箇所の調査結果

本設備で次亜塩素酸ソーダを含む海水を注入している配管の内部状況について調査（12箇所）した結果、貫通穴を確認した上流の配管分岐部と類似構造（T形管継手）の箇所（当該箇所以外の全2箇所のうち1箇所）にて、配管内面ライニングの厚さが、配管取り替え計画基準厚さ（ライニング計画厚さの二分の一）を超えて減肉していることを確認した。

なお、上記以外の箇所については、配管内面ライニングの減肉が確認できるものの、配管取り替え計画基準厚さを超えるものではなかった。

測定箇所		F				G				H			
		①	②	③	④	①	②	③	④	①	②	③	④
ライニング厚さ (mm)	T1	1.2	1.3	1.3	1.1	1.1	1.4	1.5	1.1	1.6	2.3	2.4	1.7
	T2	2.8	2.8	2.8	2.6	2.6	2.8	2.4	2.4	3.8	2.6	2.8	2.8

(2) 上記（1）と同様に配管分岐部（T形管継手）と類似構造の箇所（2箇所）は、エロージョンが発生する恐れのない直管（分岐管のないもの）に変更し取り替えた。

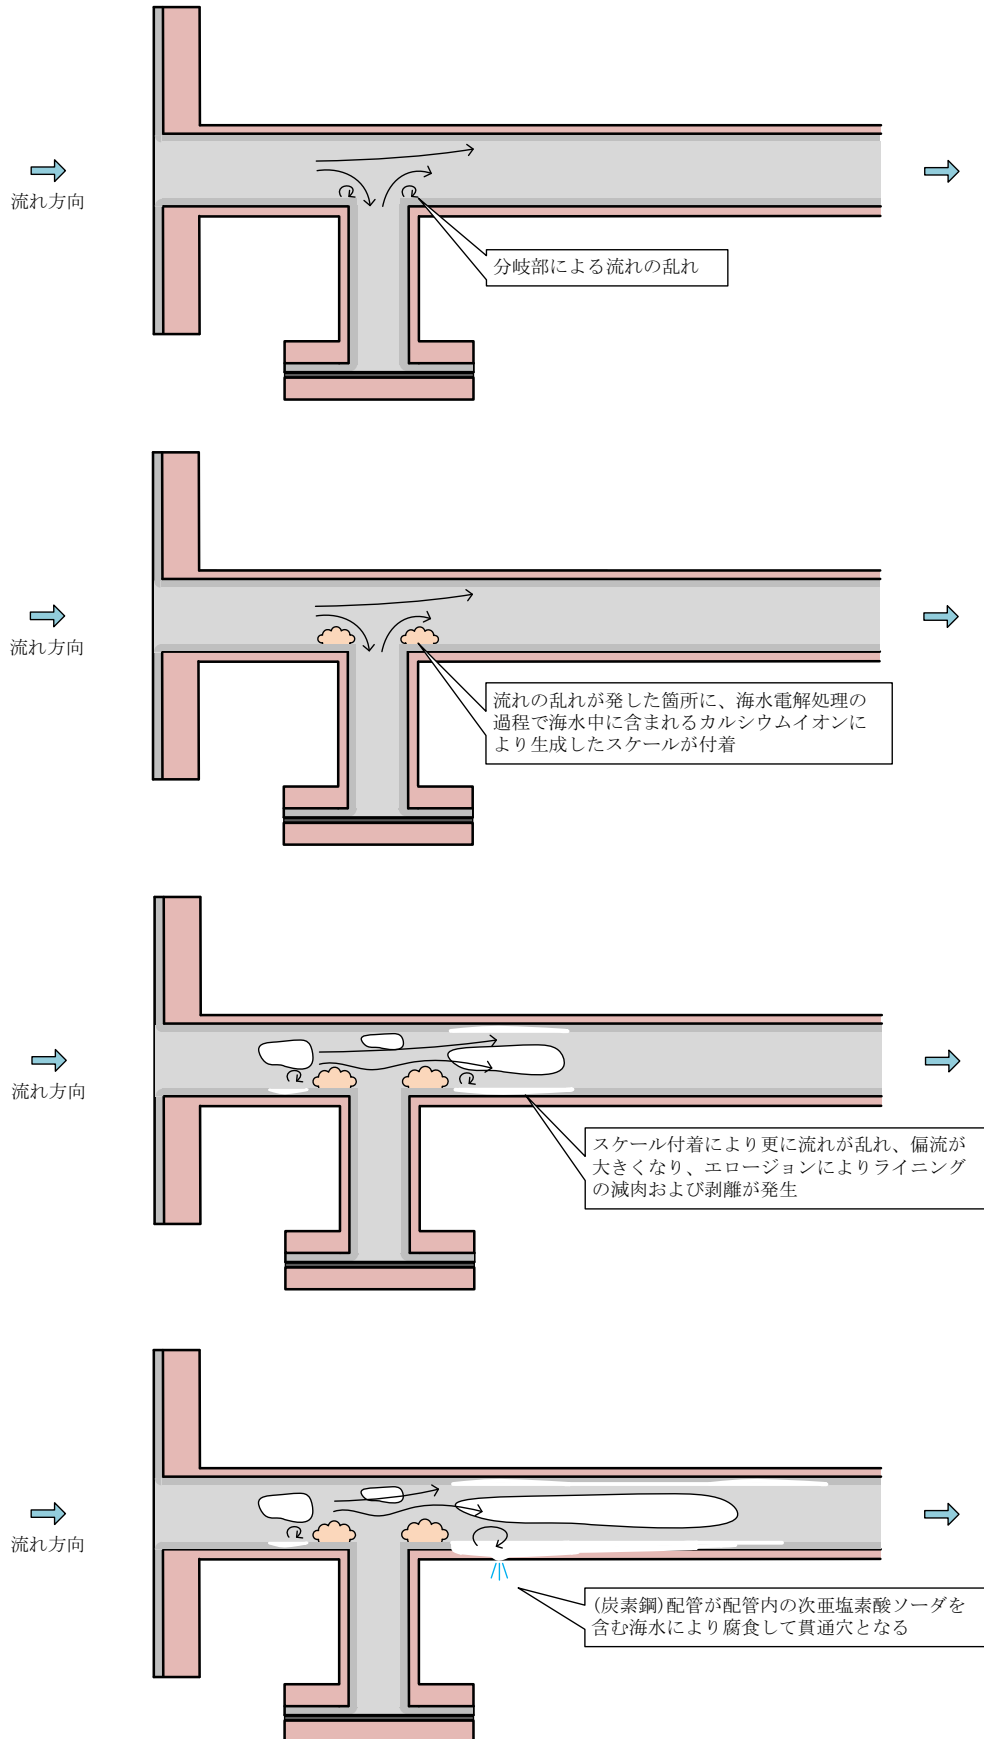
損傷推定メカニズム

調査結果から、当該箇所は他の電解液注入ラインに比べ配管内流速が速い状態であったことから、貫通穴を確認した上流の配管分岐部付近で流れの乱れが生じ、海水電解処理の過程で海水中に含まれるカルシウムイオンにより生成したスケールが同部に付着し、スケール付着により更に流れが乱れたことにより偏流が大きくなったと推察される。

次亜塩素酸ソーダを含む海水の偏流によりエロージョンが発生し、配管内面ライニングの減肉および剥離が発生した結果、炭素鋼配管が配管内の次亜塩素酸ソーダを含む海水により腐食して貫通穴となり漏えいに至ったものと推定される。
