伊方発電所第 3 号機  
非常用ディーゼル発電機 3 B の起動試験中における  
手動停止について

平成 3 0 年 1 月  
四国電力株式会社

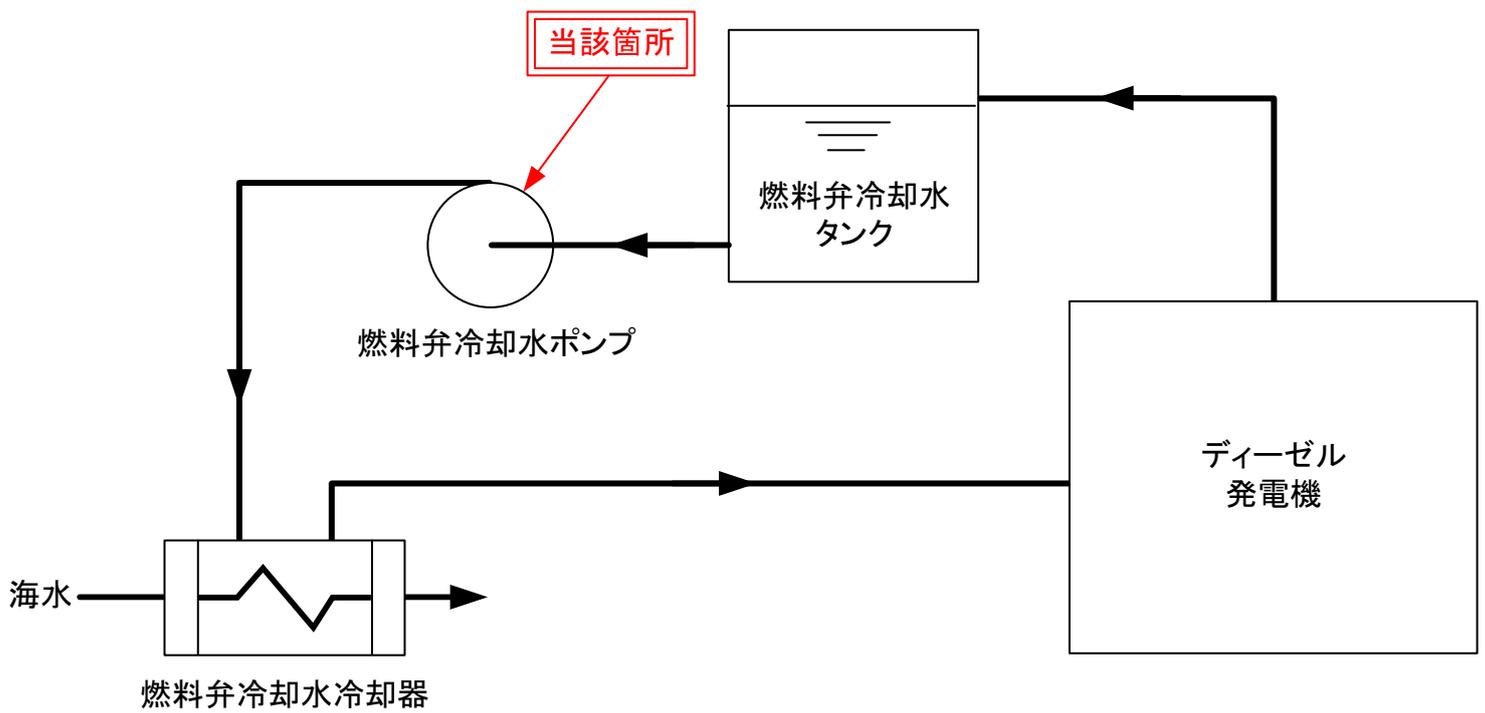
伊方発電所3号機 非常用ディーゼル発電機 燃料弁冷却水系統概略図

その後、14時29分、非常用ディーゼル発電機3Bの燃料弁冷却水ポンプ<sup>\*3</sup>3Bが過負荷<sup>\*4</sup>により自動停止していることを確認したため、14時31分に非常用ディーゼル発電機3Bを手動停止した。非常用ディーゼル発電機3Aは定期検査における分解点検中であり、燃料弁冷却水ポンプ3Bが自動停止したことで非常用ディーゼル発電機3Bの運転が出来なくなったことから、14時29分、伊方発電所原子炉施設保安規定（以下、「保安規定」という。）に定める非常用電源を2系統確保するという運転上の制限（以下、「LCO<sup>\*5</sup>」という。）から逸脱した。

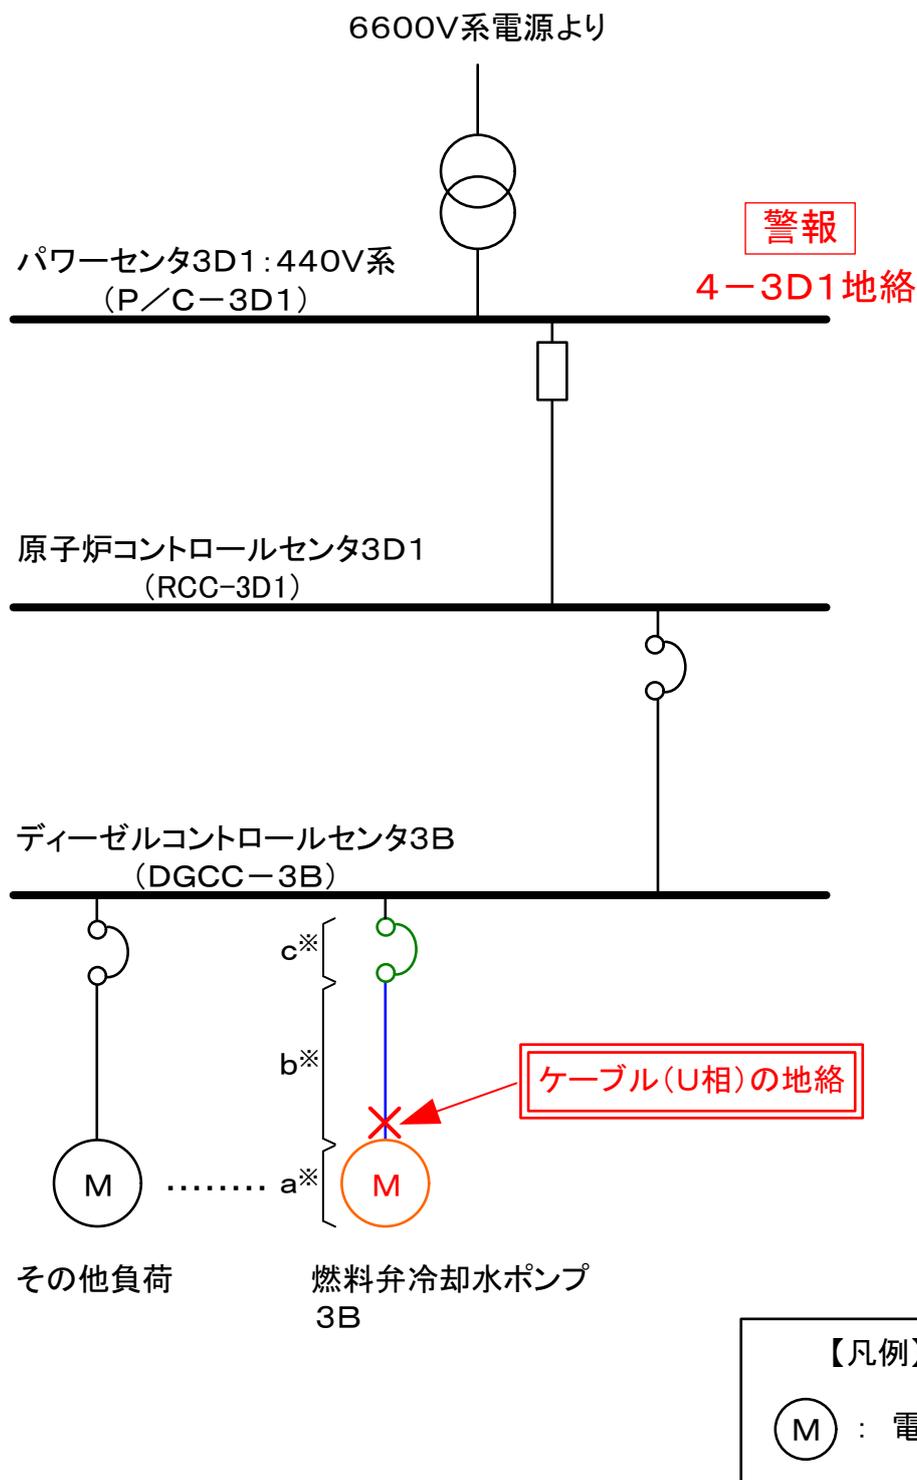
伊方発電所3号機 燃料弁冷却水ポンプ3B 概略単線結線図

ディーゼルコントロールセンタ3B\*7から当該ポンプまでのケーブルの絶縁抵抗を測定したところ0MΩとなっていることを確認した。このため、ディーゼルコントロールセンタ3Bから当該ポンプまでの電路で地絡が発生し、過大な地絡電流が流れ、過負荷状態となったことで自動停止に至ったものと判断した。

対地間で1,000MΩ以上であり、問題ないことを確認した。

当該ポンプへは3相交流\*8により電気を供給するため、3芯(U相、V相、W相)のケーブルを使用しており、この芯線のうち、U相の対地間で0MΩとなっていることを確認した。また、V相およびW相は1,000MΩ以上であり、問題ないことを確認した。このため、U相が地絡していると判断した。

U相、V相、W相すべて対地間で1,000MΩ以上であり、問題ないことを確認した。

※本文の7. (2)の電路切り分けによる絶縁抵抗測定範囲を示す。

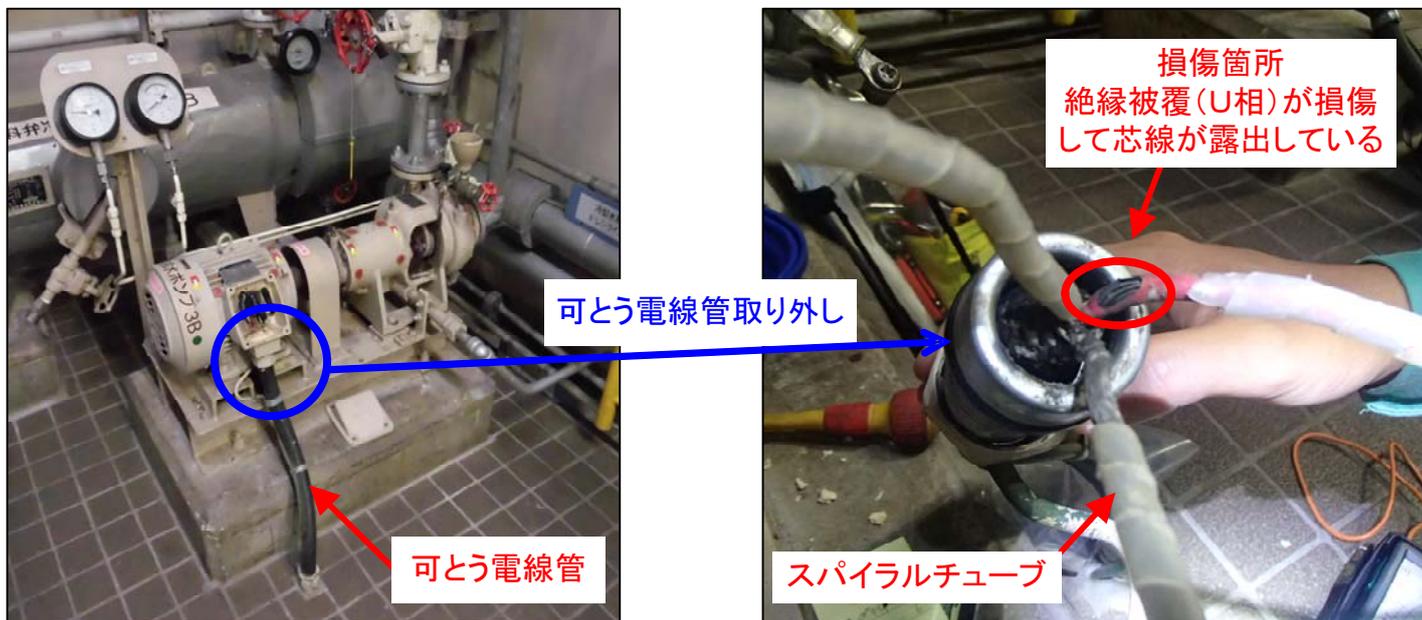
伊方発電所3号機 燃料弁冷却水ポンプ3Bケーブル損傷状況

ケーブルの地絡箇所を特定するため電動機端子箱を開放し、可とう電線管<sup>\*7</sup>を取り外して目視調査を実施した結果、カップリング部のケーブルは、芯線を保護するケーブルシース<sup>\*8</sup>が無く電動機端子箱のカップリング下端部付近にて、U相の芯線の絶縁被覆（赤色）が損傷して芯線が露出していることを確認した。また、他相の状況としては、V相（白色）には異常は認められなかったが、W相の絶縁被覆（黒色）に若干の擦れを確認した。

電動機端子箱内のカップリング部にケーブルの芯線の絶縁被覆部に保護用のケーブルシースが無かったため芯線の絶縁被覆が可とう電線管内のカップリング部分に直接接触している状態で、非常用ディーゼル発電機の運転による振動および当該ポンプの運転による振動の影響により芯線の絶縁被覆がカップリング部で擦れ、徐々に絶縁被覆が損傷し、地絡に至り、ポンプが過負荷となり自動停止したものと推定される。

(1) ケーブルの損傷箇所を切除してカップリング部からケーブルシースが出ている状態で再接続した。

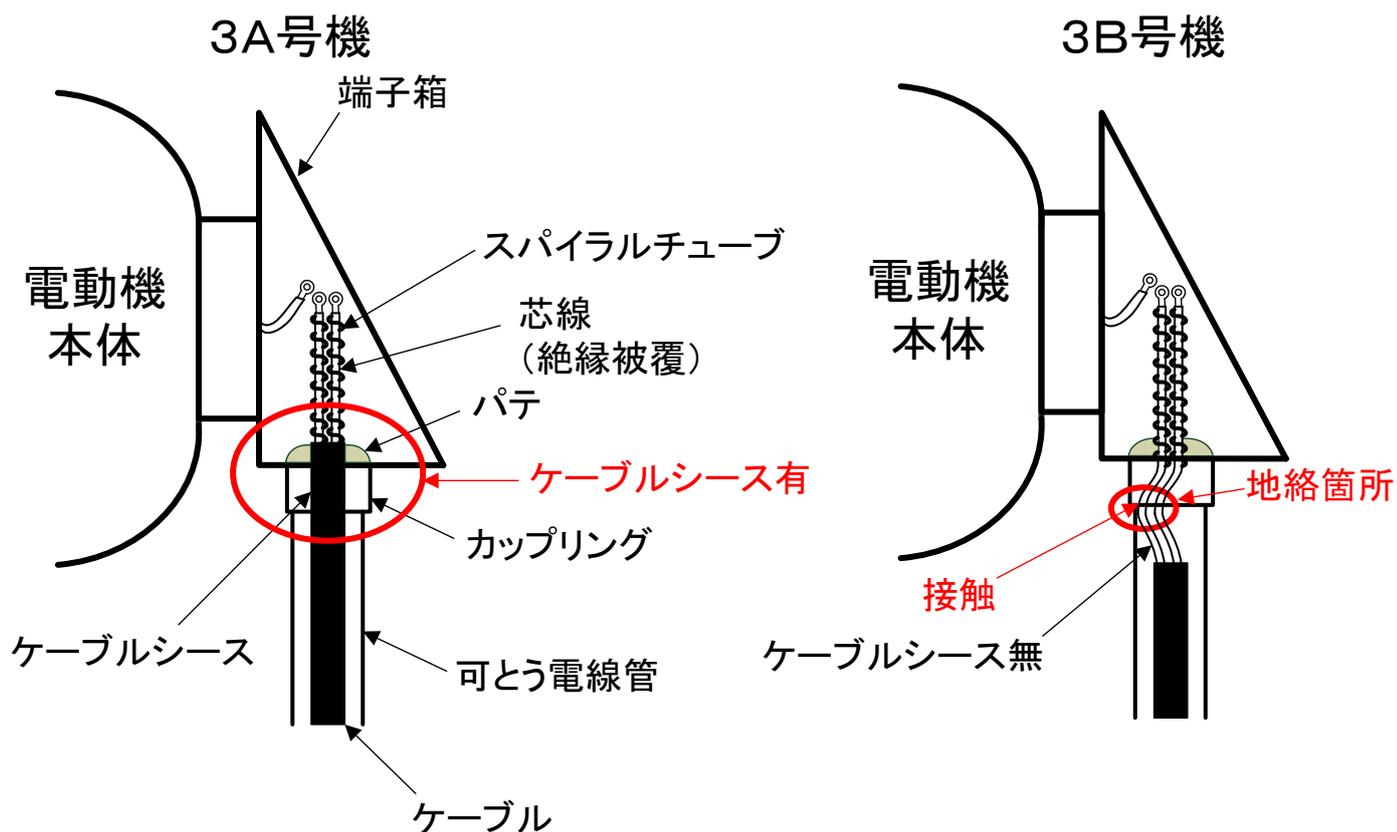
(燃料弁冷却水ポンプ電動機端子箱部ケーブル布設状況比較図)

燃料弁冷却水ポンプ3Aのケーブルの類似箇所を確認した結果、カップリング部までケーブルシースがあり、ケーブルの芯線は露出しておらず損傷は認められなかった。
