伊方発電所第 3 号機
300kVA電源車の起動試験時の
不具合について

平成30年 2月

四国電力株式会社

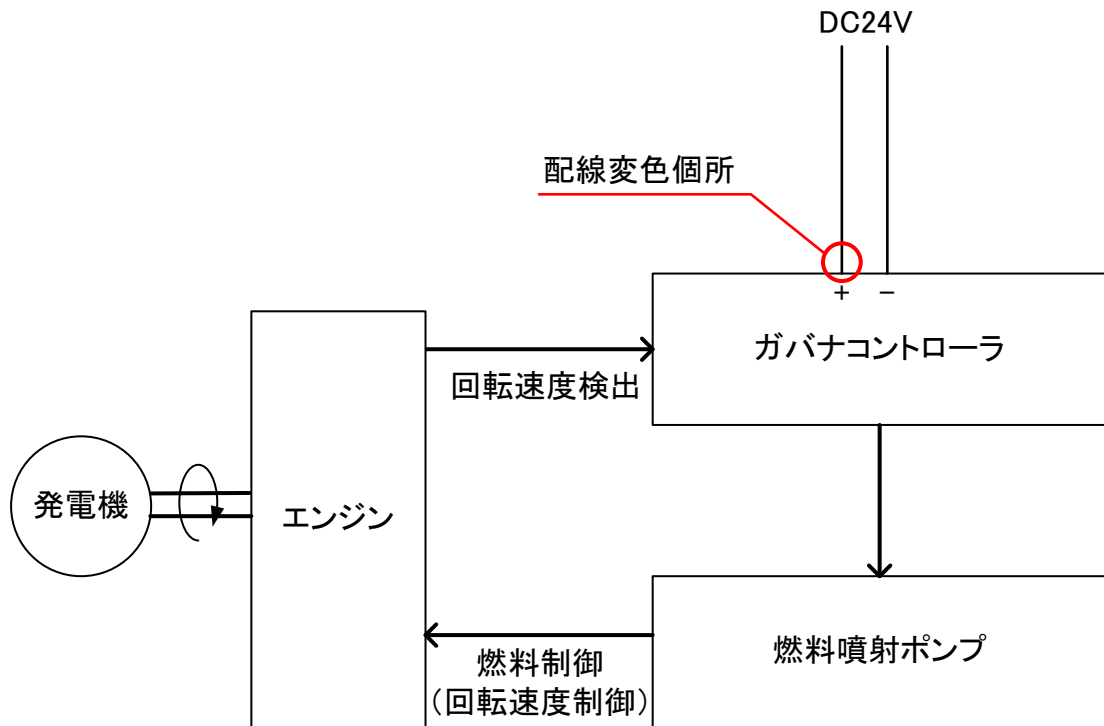
伊方発電所第3号機 300kVA電源車 ガバナコントローラ関係概略図

3号機の全交流動力電源喪失時に、空冷式非常用発電装置による給電ができない場合にプラントに交流電源を供給するための電源車であり、No. 1～3の3台を保有しており、1台で100%容量を有する。

エンジンの回転速度と回転数設定値を比較し、燃料噴射ポンプを制御し、エンジンの回転速度を設定値に調整する速度制御器

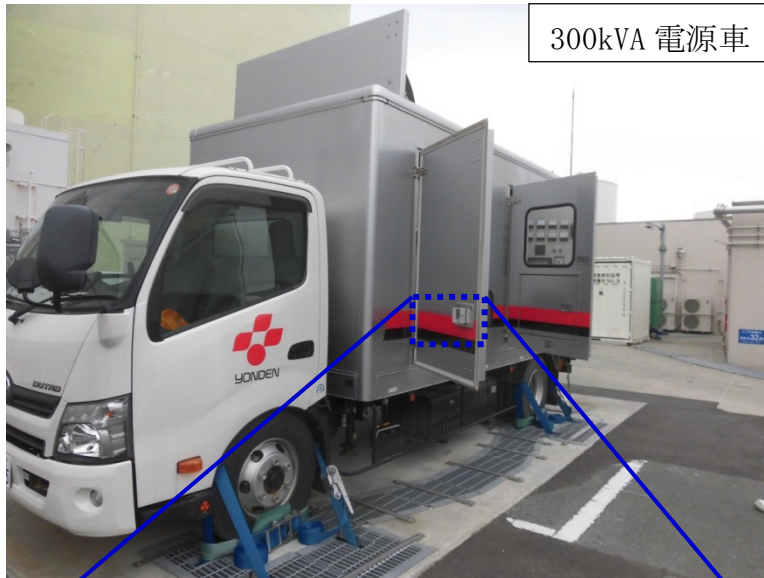
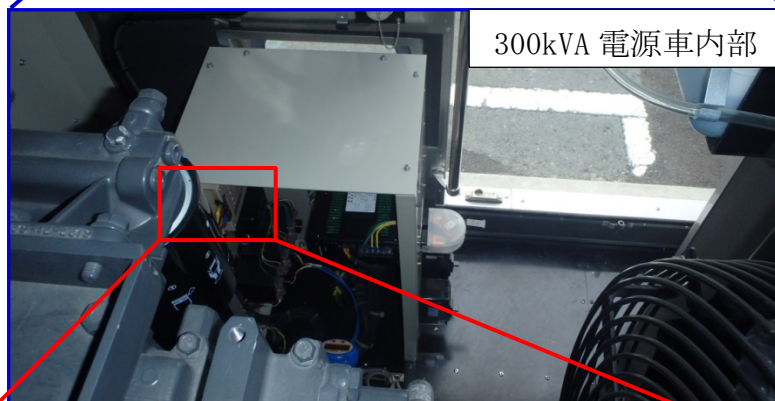
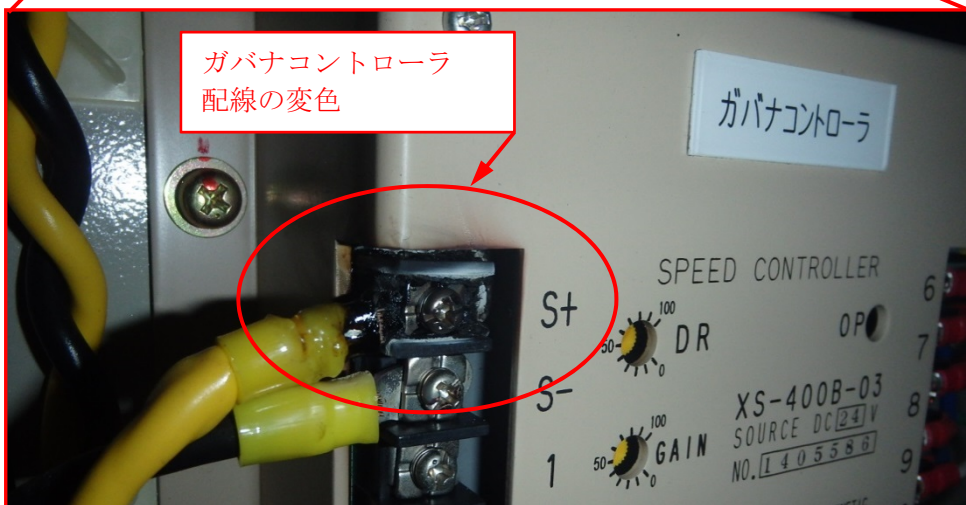
300kVA電源車 ガバナコントローラ配線変色部写真

また、300kVA電源車 (No. 3) を確認したところ、ガバナコントローラへの配線に変色を確認した。ガバナコントローラ以外に異常は認められなかった。

300kVA 電源車 今回事象発生時の状況

- (1) 300kVA電源車 (No. 3) の変色した配線およびガバナコントローラの取替えを行い、機能の健全性を確認のうえ復旧した。
- (2) 300kVA電源車は、万一の故障発生時においても、全3台のうち他の2台の電源車による給電対応が可能である。また、ガバナコントローラは、速やかに部品調達および取替えが可能であり、これまでどおり300kVA電源車の製作メーカーと連携を密に行う等の保守体制を維持し、迅速な対応に努める。
- (3) 300kVA電源車 (No. 1) および (No. 2) のガバナコントローラにおいて、今回部品故障により短絡したと推定されるコンデンサと同一箇所のコンデンサが短絡故障していないことを、抵抗値測定により確認した。

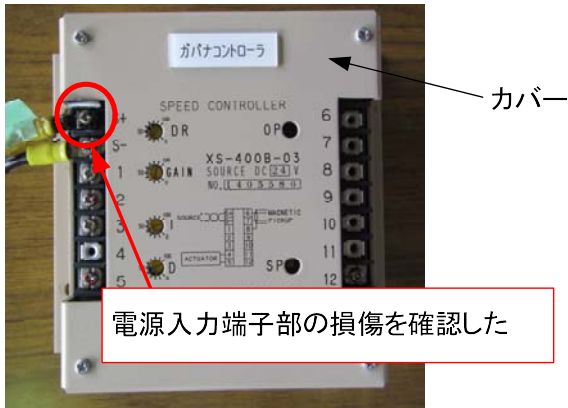
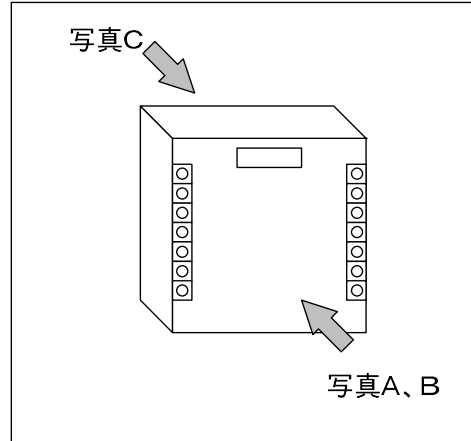
A. ガバナコントローラ 外観

ガバナコントローラの電源入力端子部の損傷が認められた。その他の箇所に異常は認められなかった。

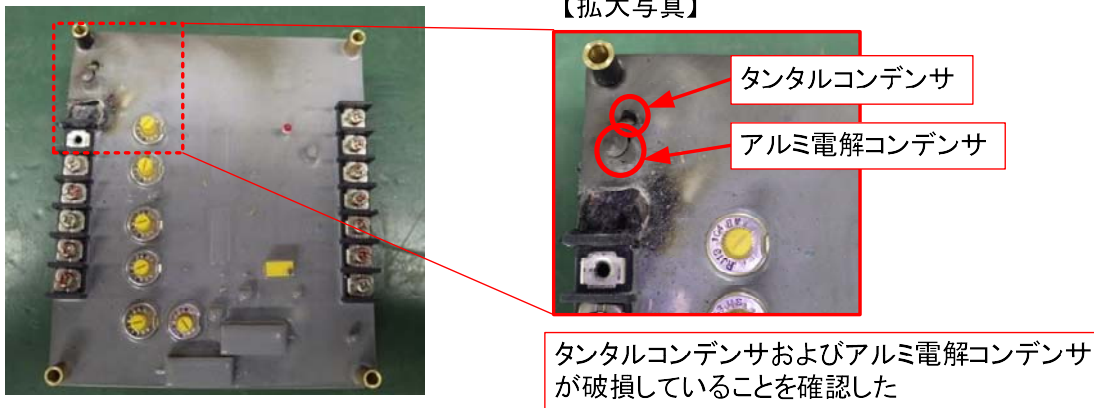
B. ガバナコントローラ カバー取り外し後(表側)

ケースを取り外してガバナコントローラ内部を確認したところ、電源入力端子部に接続されているタンタルコンデンサおよびアルミ電解コンデンサ^{*4}がともに破損していること、またその周辺が黒く変色していることが認められた。

タンタルコンデンサおよびアルミ電解コンデンサが破損していること、およびガバナコントローラへの配線が変色していることから、コンデンサの故障により内部短絡が発生し、過大な電流が流れ、電源入力端子部が損傷したものと推定される。

コンデンサの故障は、タンタルコンデンサまたはアルミ電解コンデンサのいずれか一方で発生し、熱影響により他方のコンデンサが損傷したものと推定される。

本事象は、300kVA電源車の起動操作時にガバナコントローラ内のコンデンサが一般的な部品故障により短絡し破損したため、ガバナコントローラが動作せず、発電機が起動しなかったものと考えられる。

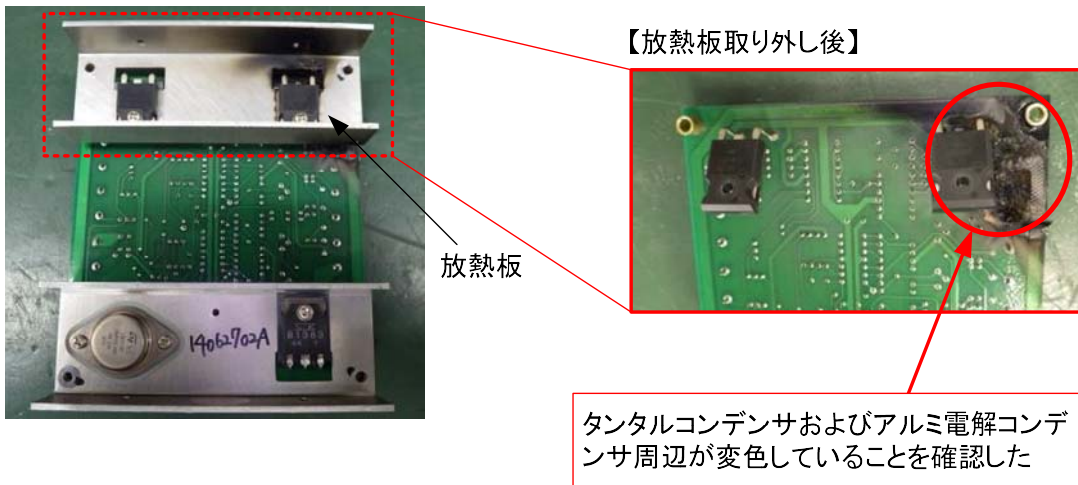
C. ガバナコントローラ カバー取り外し後(裏側)

コンデンサの破損およびその周辺の変色を除いて、ガバナコントローラ内部に異常は認められなかった。
