伊方発電所から通報連絡のあった異常に係る原因と対策の報告について(令和2年1月に連続して発生したトラブル)

伊方発電所第 3 号機
中央制御室非常用循環系の点検に伴う
運転上の制限の逸脱について

令和 2 年 3 月
四国電力株式会社

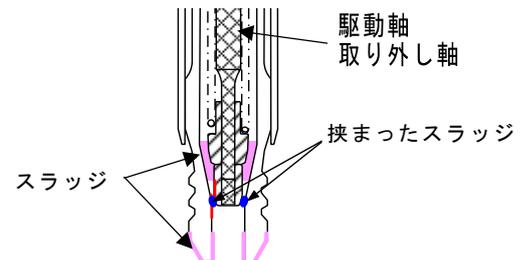
図 2-3 駆動軸取り外し軸の状態

- ① 制御棒クラスタと駆動軸との切り離しを行った後、再結合を防止するため、駆動軸取り外し軸を下降させた際、ロックボタン廻りに付着した堆積物（スラッジ）が位置決めナットと接手の間に挟まり、駆動軸取り外し軸が詰まった。

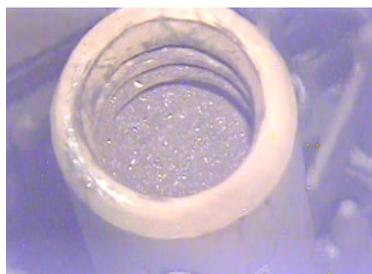
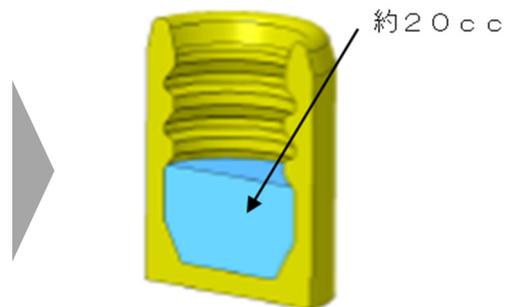
図 2-4 堆積物調査結果

- 制御棒クラスタのスパイダ頭部内（駆動軸との結合部内部）で確認された堆積物を調査した結果、当該堆積物は、駆動軸内表面や1次冷却系統内で生成したマグネタイトが剥離し、堆積したものと推定され、他の制御棒でも確認された。なお、当該制御棒クラスタスパイダ頭部内の堆積量は約 20 cc と推定された。

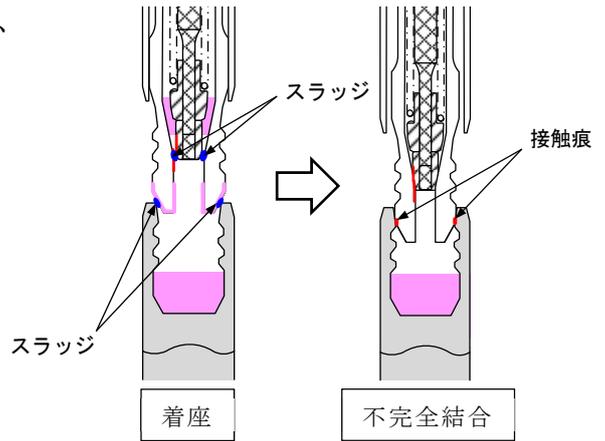
図 2-5 不完全結合図

② 駆動軸取り外し軸を完全に下降させ、
 接手を押し広げていない①の状態
 で制御棒クラスタに駆動軸を着座させ
 たことにより、その後の駆動軸取り
 外し工具の切り離し作業に伴う振
 動で、駆動軸が制御棒クラスタの
 スパイダ頭部内へ沈み込み、駆
 動軸接手外面直線部と制御棒クラ
 スタのスパイダ頭部1山目の接
 触による不完全な結合状態が形
 成され、上部炉心構造物を吊り
 上げた際、制御棒クラスタも引き
 上がった。

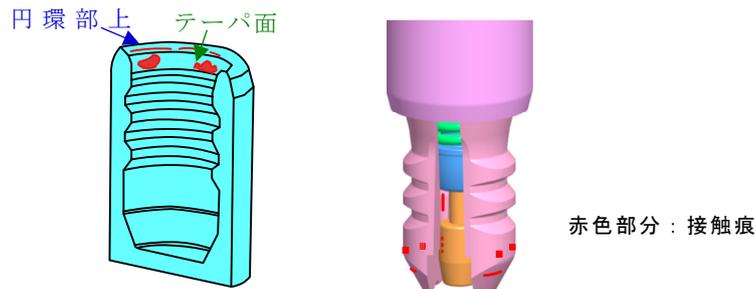
図 2-6 制御棒クラスタスパイダ頭部及び駆動軸の接触痕

- 当該制御棒クラスタの外観確認において、スパイダ頭部の円環部上面及び内部テーパ面に接触痕（色調の変化）が確認されるとともに、当該駆動軸の外観確認の結果、接手外面及び接手内面に今回生じた可能性のある金属光沢を有する接触痕を確認した。

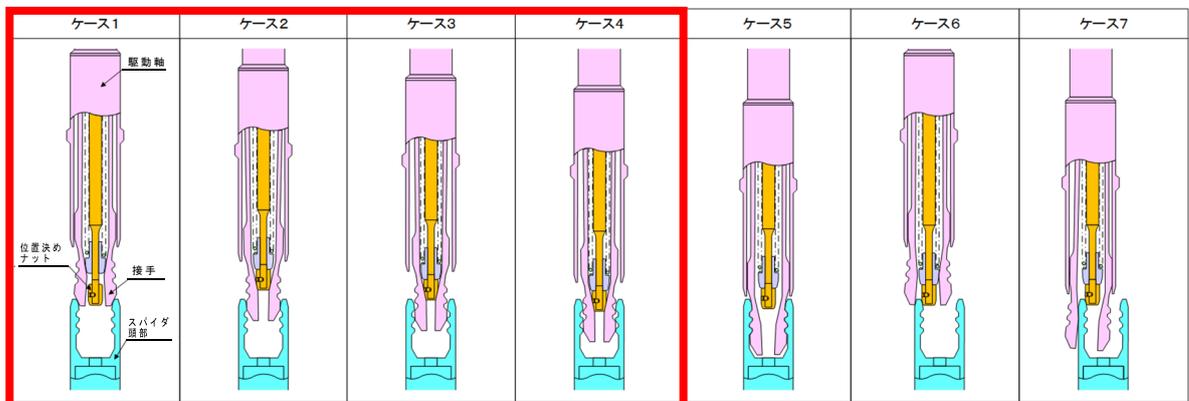
図 2-7 各ケースの概要図

- 7 ケースの不完全な結合状態について、幾何学的な整合、外観確認結果との整合及び手順との整合の観点で検討した結果、ケース 1 から 4^{※2}については、全ての観点で整合し、不完全な結合状態が形成される可能性があることを確認した。

※2 ケース 1 は仮置き状態で、ケース 2～4 はスパイダ頭部にそれぞれ 1～3 山目位置で、不完全に結合している状態。

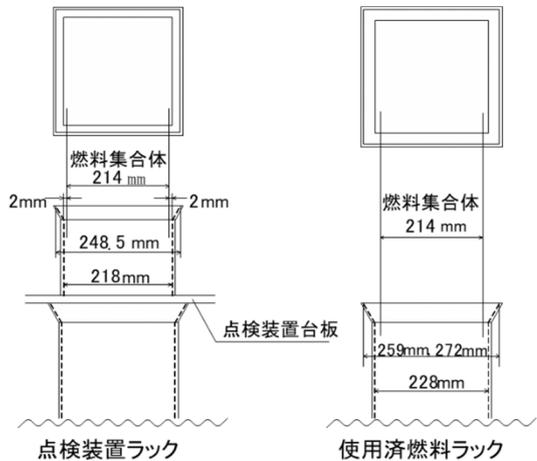
図 3-3 点検装置ラックと使用済燃料ラックの寸法比較

- 作業員への聴き取り調査の結果、使用済燃料取扱工具操作員及び使用済燃料ピットクレーン操作員は、点検装置ラックの開口寸法が使用済燃料ラックの開口寸法よりも小さいことから、燃料集合体と点検装置ラックのセンタリング確認及び挿入状況の確認が難しいと認識していた。
- 使用済燃料ラックの内寸法は、燃料集合体の外寸法 (214 mm) に対して片側 7 mm の隙間を有する値 (228 mm) に設定しているが、点検装置ラックの内寸法については、点検中の燃料集合体の揺れ、回転等を防止するため、片側 2 mm の隙間に制限した値 (218 mm) としており、開口寸法も点検装置ラックの方が小さく設計されている。

- ① 点検装置ラック開口寸法を拡大して、使用済燃料ラックと同等の開口寸法とする。
- ② 本点検作業時には、使用済燃料ピット内の常設の水中照明に加え、燃料集合体のセンタリングと点検装置ラックへの挿入状況を作業員が確認するための水中テレビカメラ及びディスプレイ、作業中の視認性向上を図るため点検装置ラックを照らす水中照明をそれぞれ2台設置する。

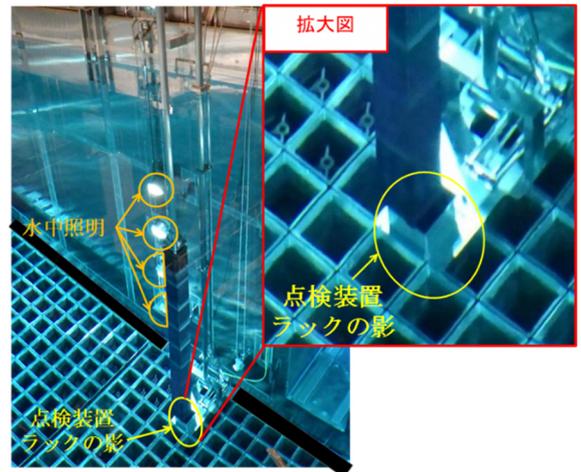
図 3-4 点検装置ラックの視認性

② 使用済燃料ピット内に設置されている常設の水中照明によって点検装置ラックにできる影により、点検装置ラック開口部の視認性が低下しており、点検装置ラックへの挿入状況の確認作業は使用済燃料ラックへの燃料集合体挿入作業に比べて難しい状況となっていた。

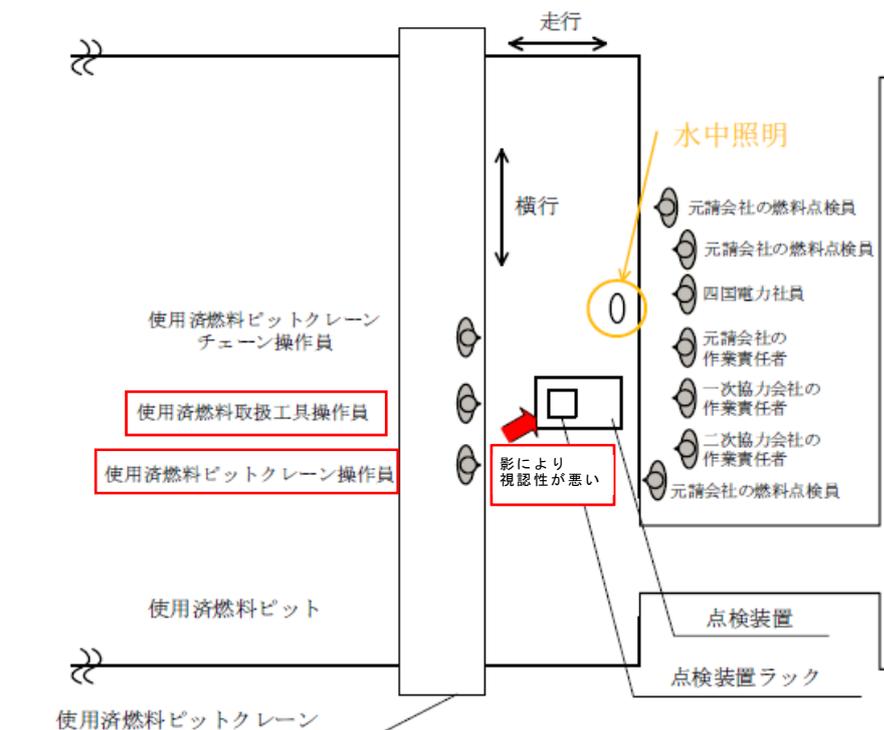
図 3-5 作業員による点検装置ラックの確認状況

➤ 作業員への聴き取り調査の結果、使用済燃料取扱工具操作員及び使用済燃料ピットクレーン操作員は、使用済燃料ピット内に設置されている常設の水中照明が点検装置ラックに当たって影ができ、使用済燃料ラックに比べて点検装置ラック開口部が見え難かったことから、燃料集合体の下部ノズルと点検装置ラックのセンタリング確認及び挿入状況の確認が難しいと認識していた。

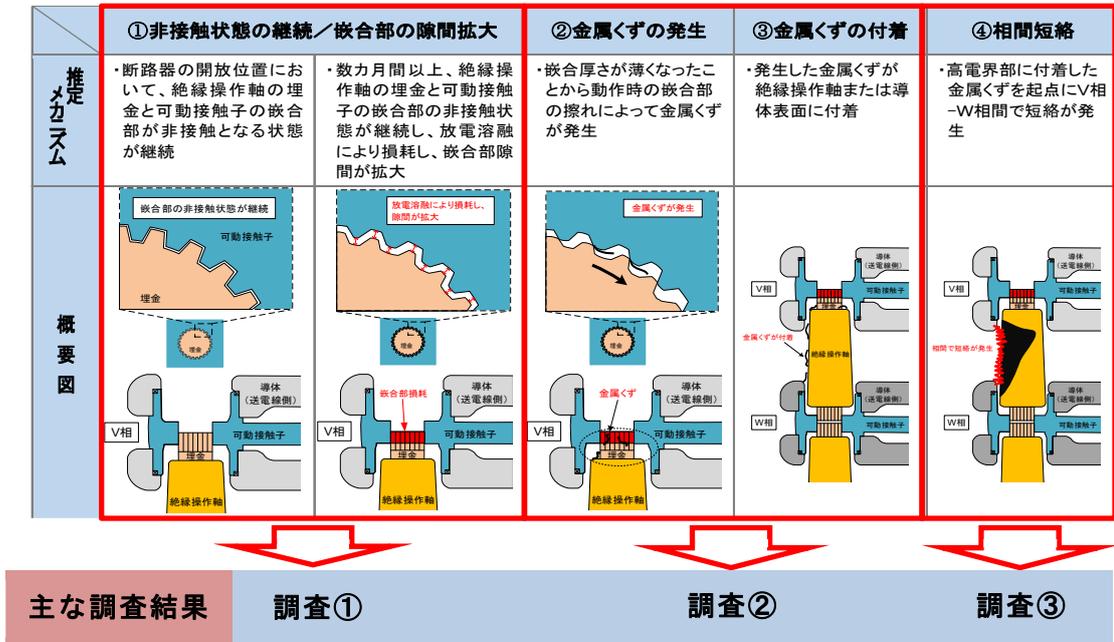
- ① 構造上生じる断路器内部の絶縁操作軸埋金と可動接触子の嵌合部の隙間が放電溶融で拡大し、その後、動作時の擦れで発生した金属くずが高電界部に付着することにより短絡が発生した。

➤ 内部確認等の調査結果から以下のメカニズムにより短絡に至ったものと推定した。

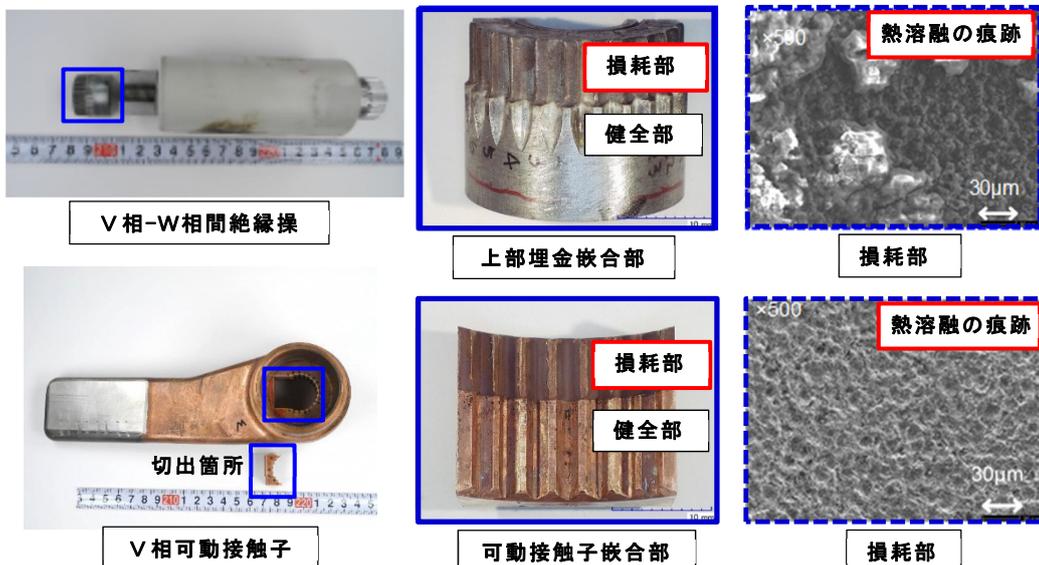
【調査①】 外観確認及び電子顕微鏡による表面観察結果

V相-W相間絶縁操作軸上部埋金及びV相可動接触子の嵌合部の外観を確認をした結果、均一に損耗しており、健全部より小さくなっていた。また、電子顕微鏡で当該損耗部の表面を観察したところ、熱影響による金属溶融の痕跡を確認した。その後、構造上、当該嵌合部では非接触状態が発生することが判明し、非接触状態が継続することで放電が発生することも実証試験で確認できた。

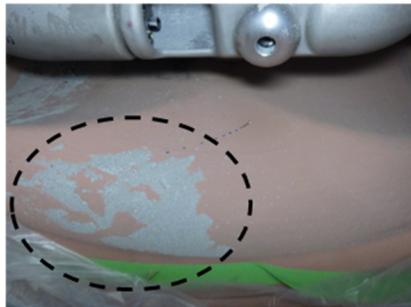
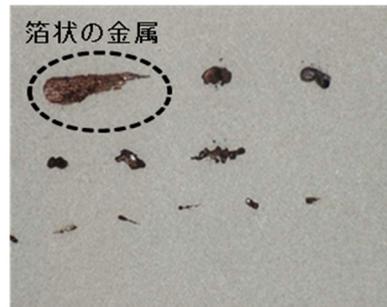
【調査②】 断路器の内部調査結果

断路器ユニットの内部調査によって確認された堆積物から、放電に伴って発生するフッ素化合物（断路器内に充填している六フッ化硫黄ガスの分解により発生）とともに、箔状の金属（最大で約4mm）が採取された。当該金属を成分分析した結果、絶縁操作軸の上部埋金（アルミ合金）と可動接触子（銅）の金属成分を検出した。また、当該金属成分については、短絡が発生したV相－W相間絶縁操作軸の表面においても顕著に検出された。

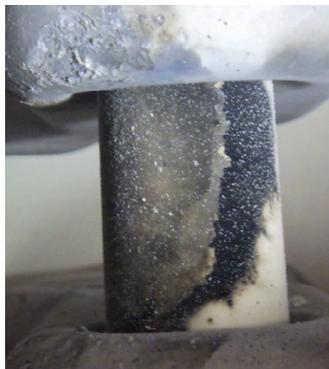
炭化痕跡

V相－W相間絶縁操作軸表面の外観確認の結果、相間短絡により発生したと推定される炭化痕跡（放電痕跡）を確認した。

- ① 故障した断路器の絶縁操作軸、可動接触子等の損耗した部品については、新品に交換した。
- ② 当該断路器と同一構造及び使用状態が同じ断路器計 13 台について、嵌合部の外観及びフッ素化合物の有無を確認する内部開放点検を行ったところ、2 台で絶縁操作軸埋金嵌合部に放電による損耗を確認したことから、絶縁操作軸等の部品を新品に交換した。
