伊方発電所から通報連絡のあった異常に係る原因と対策の報告について（令和2年1月に連續して発生したトラブル）

伊方発電所第3号機第15回定期検査中に発生した一連のトラブルに係る
報告書の一部補正について

伊方発電所第3号機
原子炉容器上部炉心構造物吊り上げ時の
制御棒クラスタ引き上がりについて

令和2年3月17日 提出
令和2年4月 3日 補正
四国電力株式会社

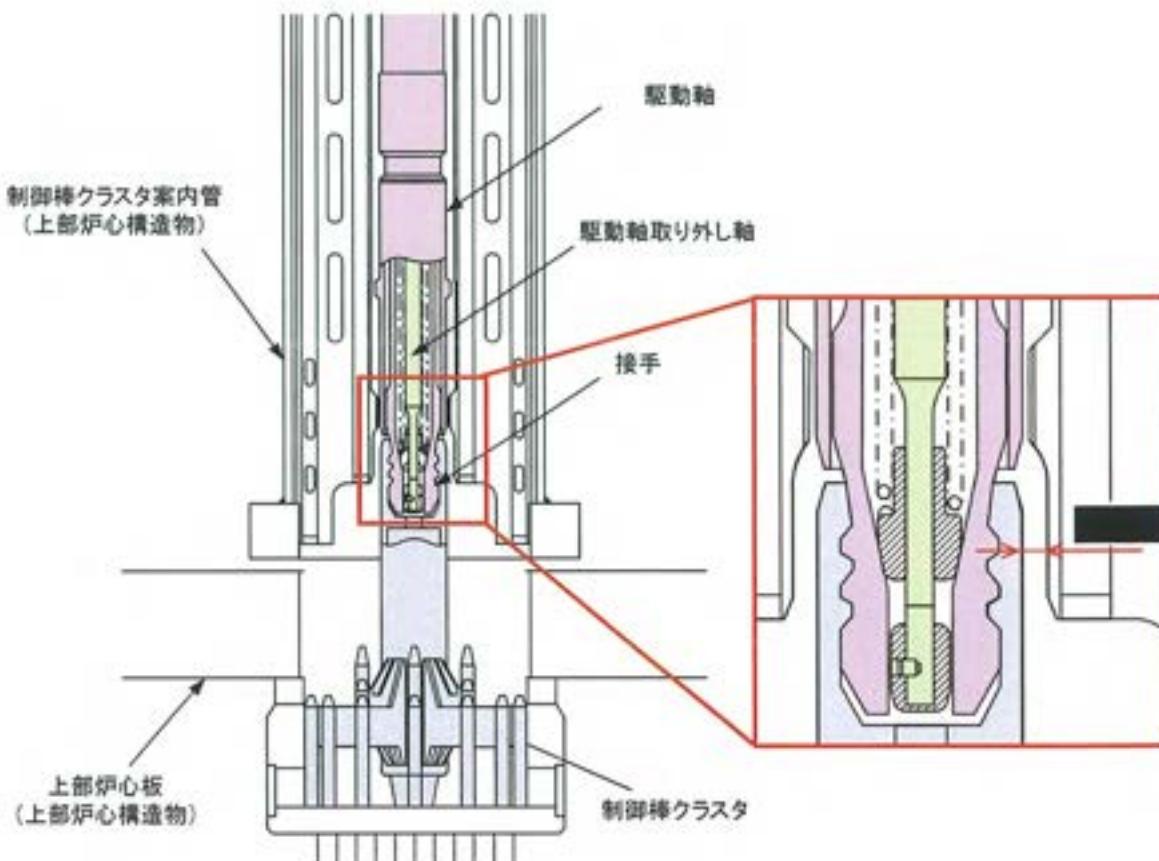
図-3 位置関係 概略図

制御棒クラスタのスパイダ頭部と制御棒クラスタ案内管（上部炉心構造物）との位置関係から、設計上、物理的に干渉する可能性がないことを確認した。

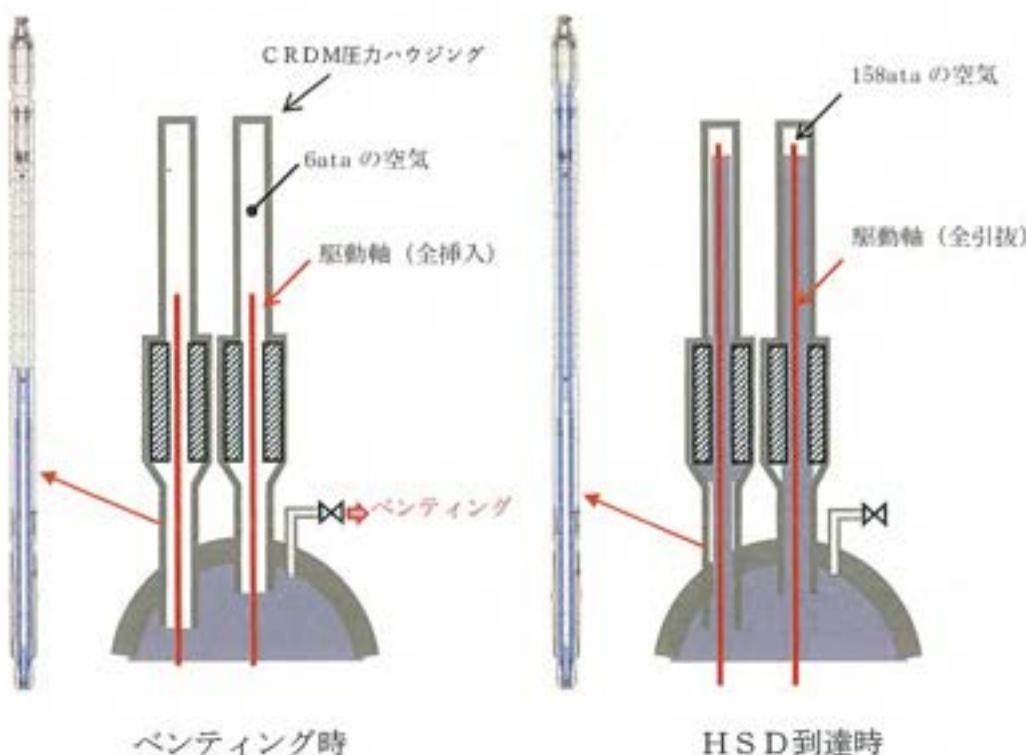
図-6 プラント起動初期のCRDM圧力ハウジング内部の環境

ケース①のマグネットタイト生成には2つの可能性が考えられる。1つは「プラント起動初期段階の高溶存酸素環境における生成」である。原子炉容器上蓋上の制御棒クラスタ駆動装置（CRDM）圧力ハウジングは、その構造上、1次冷却系統水張時に空気が残留する。そのため、プラント起動初期段階のCRDM圧力ハウジング内には加圧された空気が残留し、CRDM圧力ハウジング内部は溶存酸素が有意に高くなる期間が存在する（図-6参照）。

プラント起動初期の駆動軸は全引抜状態にあり（制御バンクDは除く）、この際、駆動軸内側は全長にわたり高溶存酸素・高温環境に置かれ、SUS410製駆動軸内表面では鉄酸化物が生成する。運転時間の経過に伴って、生成した鉄酸化物はマグネットタイトに変態するため、駆動軸内面のマグネットタイト生成量にはプラント起動段階の高溶存酸素環境における鉄酸化物量が関与する。

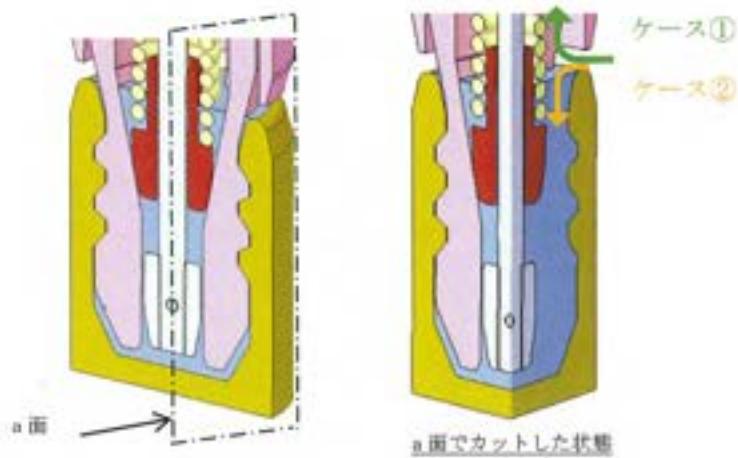
図-7 スパイダ頭部内への侵入経路

駆動軸の保護筒下端と制御棒クラスタのスパイダ頭部の隙間は数mm程度と狭いことから、今回、スパイダ頭部内で確認された堆積物は、ケース①の駆動軸内表面で生成したマグネタイトが剥離、落下、堆積したもののはうが比較的多いと推定される。

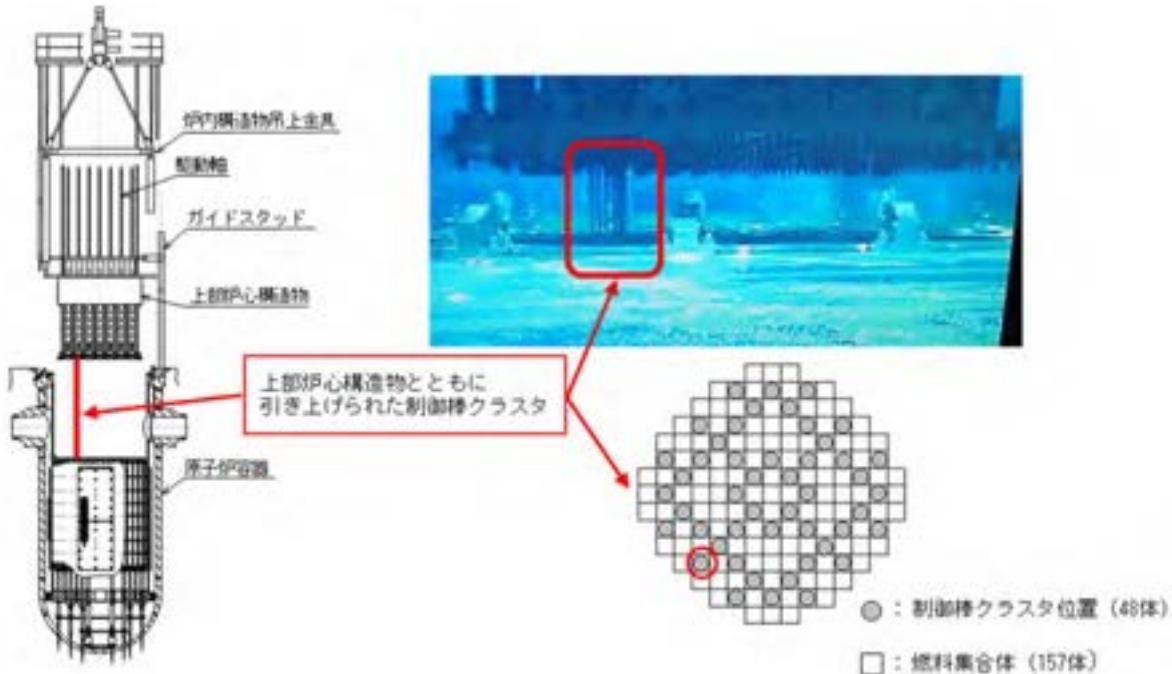
図2-1 事象概要図

① 制御棒クラスタと駆動軸との切り離しを行った後、再結合を防止するため、駆動軸取り外し軸を下降させた際、ロックボタン廻りに付着した堆積物（スラッジ）が位置決めナットと接頭の間に挟まり、駆動軸取り外し軸が詰まった。

➤ 制御棒クラスタのスピアダ頭部内（駆動軸との結合部内部）で確認された堆積物を調査した結果、当該堆積物は、駆動軸内表面や1次冷却系統内で生成したマグネタイトが剥離し、堆積したものと推定され、他の制御棒でも確認された。なお、当該制御棒クラスタスピアダ頭部内の堆積量は約 20 cc と推定された。

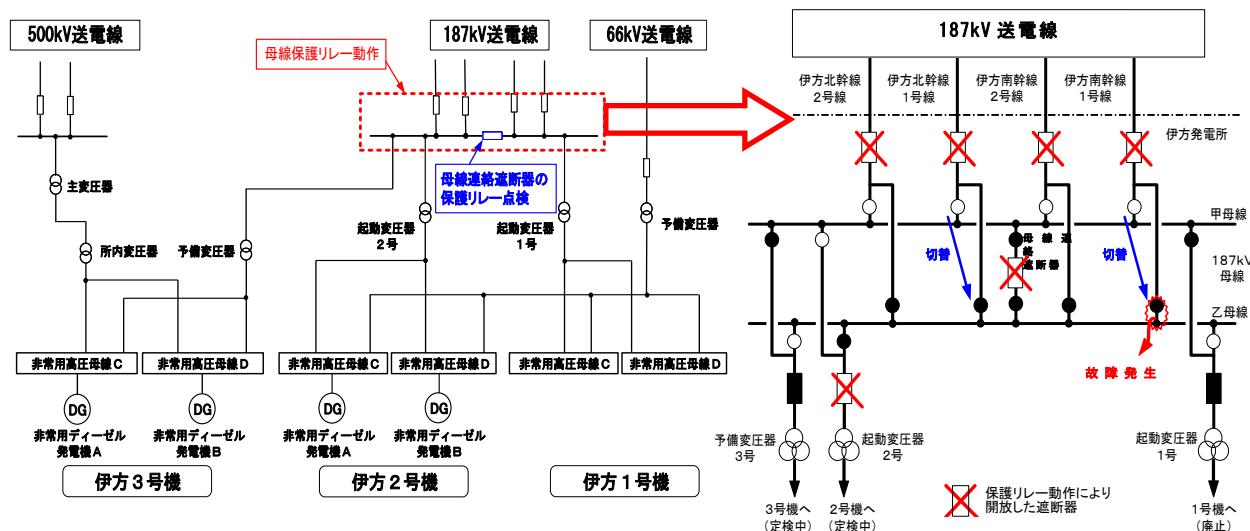
図4-1 事象発生時の所内電源系統図

1月25日、伊方発電所1、2号機開閉所において、187kV母線（甲・乙）連絡遮断器^{※1}を動作させる保護リレー^{※2}の取替え工事完了後の当該保護リレーの健全性確認試験を行うことから、当該試験に必要な量の電流を流すため、3号機を常用の500kV送電線から、3号機の予備電源である1、2号機常用の187kV送電線からの受電に切替えるとともに、通常は甲・乙の別母線から受電している1、2号機を、全て乙母線からの受電に切替えたところ、伊方南幹線1号線乙母線断路器^{※3}の故障により、187kV送電線4回線全ての遮断器が開放して受電が停止した。

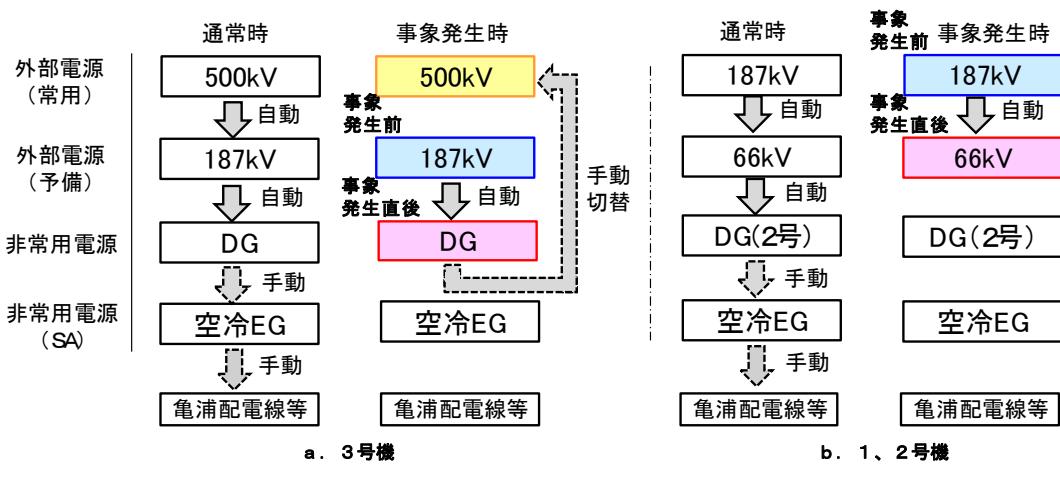
図 4-2 事象発生時の所内電源系統状況変化

このため、直ちに、1、2号機は予備系統である66kV送電線、3号機は起動した非常用ディーゼル発電機(DG)からの受電に自動で切り替わった。その後3号機については、試験のために待機状態としていた常用の500kV送電線からの受電に手動で切替え、1～3号機ともに外部からの受電に復旧した。1月27日には、1、2号機常用の187kV送電線4回線のうち故障した断路器を設置している1回線を切り離し、187kV送電線3回線からの受電に回復した。

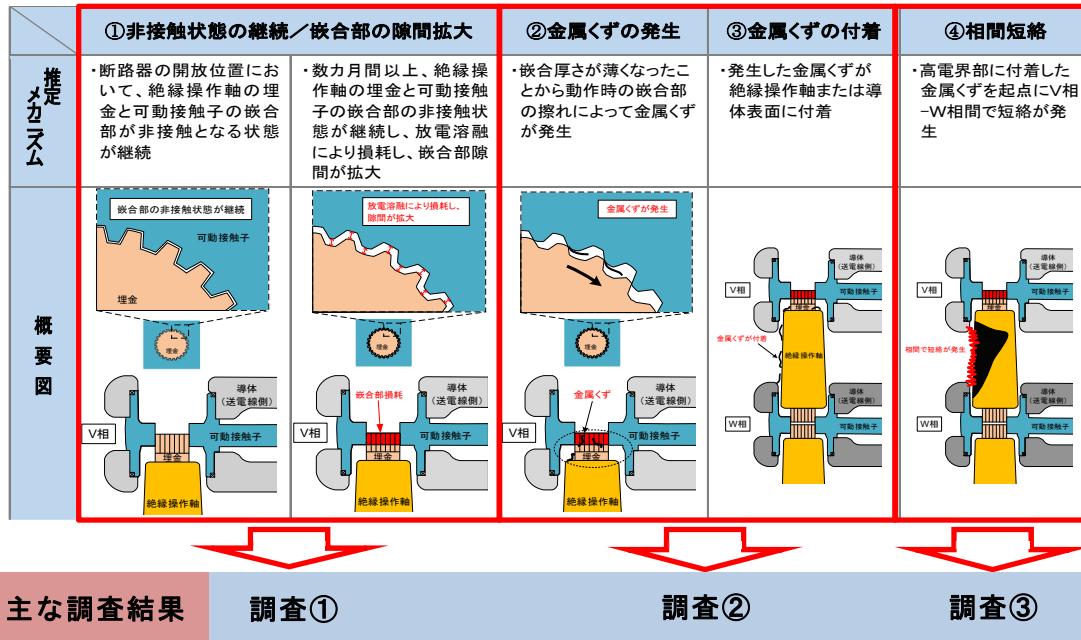
【調査①】外観確認及び電子顕微鏡による表面観察結果

- ① 構造上生じる断路器内部の絶縁操作軸埋金と可動接触子の嵌合部の隙間が放電溶融で拡大し、その後、動作時の擦れで発生した金属くずが高電界部に付着することにより短絡が発生した。
- 内部確認等の調査結果から以下のメカニズムにより短絡に至ったものと推定した。

V相-W相間絶縁操作軸上部埋金及びV相可動接触子の嵌合部の外観を確認をした結果、均一に損耗しており、健全部より小さくなっていた。また、電子顕微鏡で当該損耗部の表面を観察したところ、熱影響による金属溶融の痕跡を確認した。その後、構造上、当該嵌合部では非接触状態が発生することが判明し、非接触状態が継続することで放電が発生することも実証試験で確認できた。

- ① 故障した断路器の絶縁操作軸、可動接触子等の損耗した部品については、新品に交換した。
- ② 当該断路器と同一構造及び使用状態が同じ断路器計13台について、嵌合部の外観及びフッ素化合物の有無を確認する内部開放点検を行ったところ、2台で絶縁操作軸埋金嵌合部に放電による損耗を確認したことから、絶縁操作軸等の部品を新品に交換した。
- ③ 同一構造及び使用状態が同じ断路器（計14台）について、嵌合部の放電の有無を確認する部分放電診断の常時計測・常時記録及び金属くず等による振動を確認する内部異物診断の定期的な実施により状態監視を強化するとともに、恒常的な対策についても検討していく。
- ④ 187kV母線連絡遮断器の保護リレーの試験再開にあたっては、模擬負荷を使用することにより、3号機に接続しない試験系統を構成するとともに、今後実施する保護リレーの試験においては、リスク低減に係る取り組みを実施する。

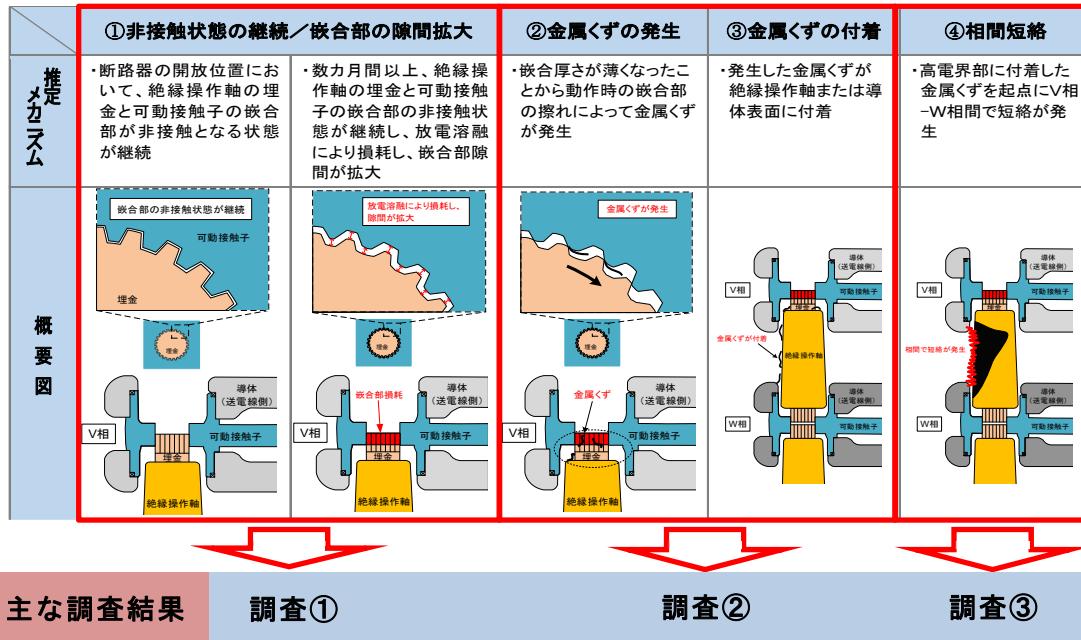
【調査①】外観確認及び電子顕微鏡による表面観察結果

- ① 構造上生じる断路器内部の絶縁操作軸埋金と可動接触子の嵌合部の隙間が放電溶融で拡大し、その後、動作時の擦れで発生した金属くずが高電界部に付着することにより短絡が発生した。
- 内部確認等の調査結果から以下のメカニズムにより短絡に至ったものと推定した。

V相-W相間絶縁操作軸上部埋金及びV相可動接触子の嵌合部の外観を確認をした結果、均一に損耗しており、健全部より小さくなっていた。また、電子顕微鏡で当該損耗部の表面を観察したところ、熱影響による金属溶融の痕跡を確認した。その後、構造上、当該嵌合部では非接触状態が発生することが判明し、非接触状態が継続することで放電が発生することも実証試験で確認できた。

- ① 故障した断路器の絶縁操作軸、可動接触子等の損耗した部品については、新品に交換した。
- ② 当該断路器と同一構造及び使用状態が同じ断路器計13台について、嵌合部の外観及びフッ素化合物の有無を確認する内部開放点検を行ったところ、2台で絶縁操作軸埋金嵌合部に放電による損耗を確認したことから、絶縁操作軸等の部品を新品に交換した。
- ③ 同一構造及び使用状態が同じ断路器（計14台）について、嵌合部の放電の有無を確認する部分放電診断の常時計測・常時記録及び金属くず等による振動を確認する内部異物診断の定期的な実施により状態監視を強化するとともに、恒常的な対策についても検討していく。
- ④ 187kV母線連絡遮断器の保護リレーの試験再開にあたっては、模擬負荷を使用することにより、3号機に接続しない試験系統を構成するとともに、今後実施する保護リレーの試験においては、リスク低減に係る取り組みを実施する。
