伊方発電所から通報連絡のあった異常に係る原因と対策の報告について（令和2年1月に連續して発生したトラブル）

燃料集合体点検時の落下信号発信について

令和2年3月
四国電力株式会社

伊方発電所 3号機第15回定期検査中に
連續発生したトラブルに関する報告書

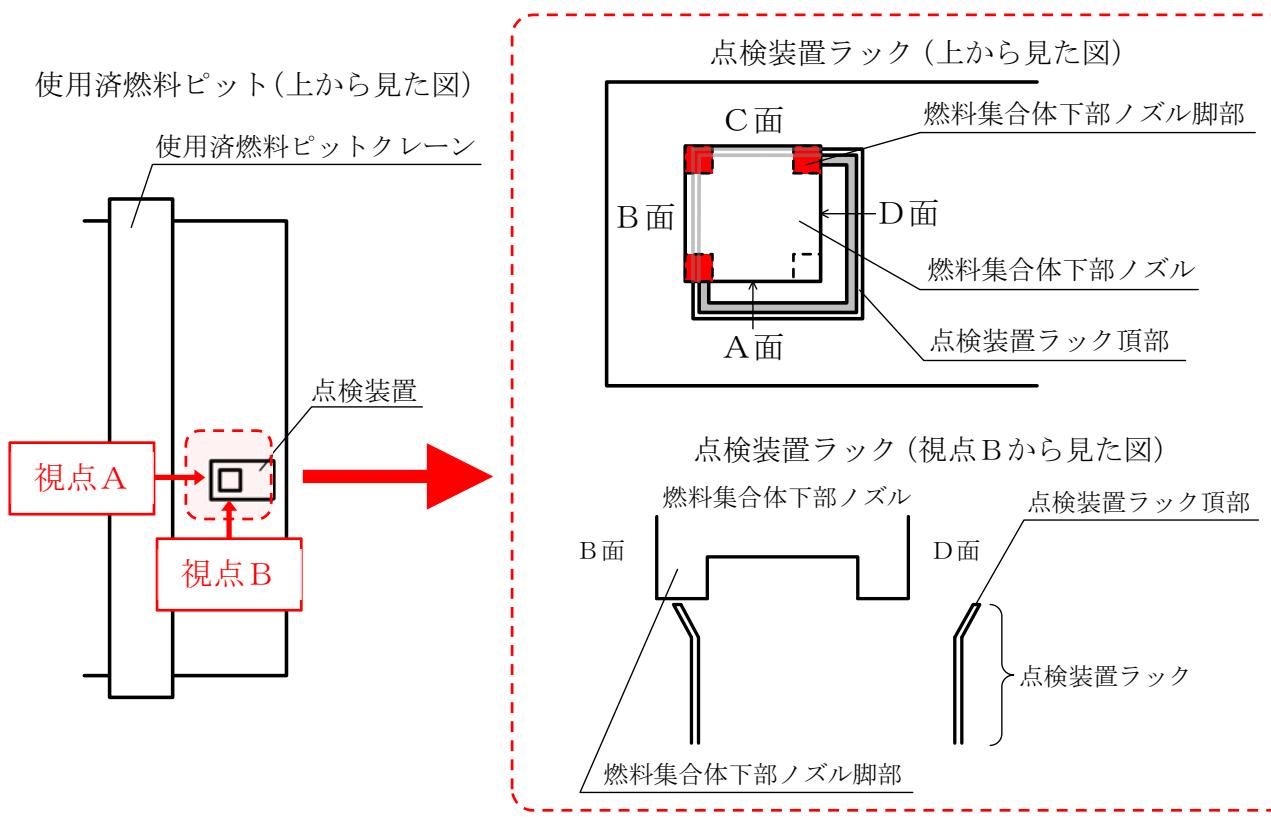
点検装置ラックへの燃料集合体の乗り上げ状況

状況を確認したところ、燃料集合体を点検装置ラックに挿入する際に、当該ラックの枠に乗り上げたことにより使用済燃料ピットクレーンの吊り上げ荷重が減少したため、信号が発信したものであり、燃料集合体は落下していないことを確認した。

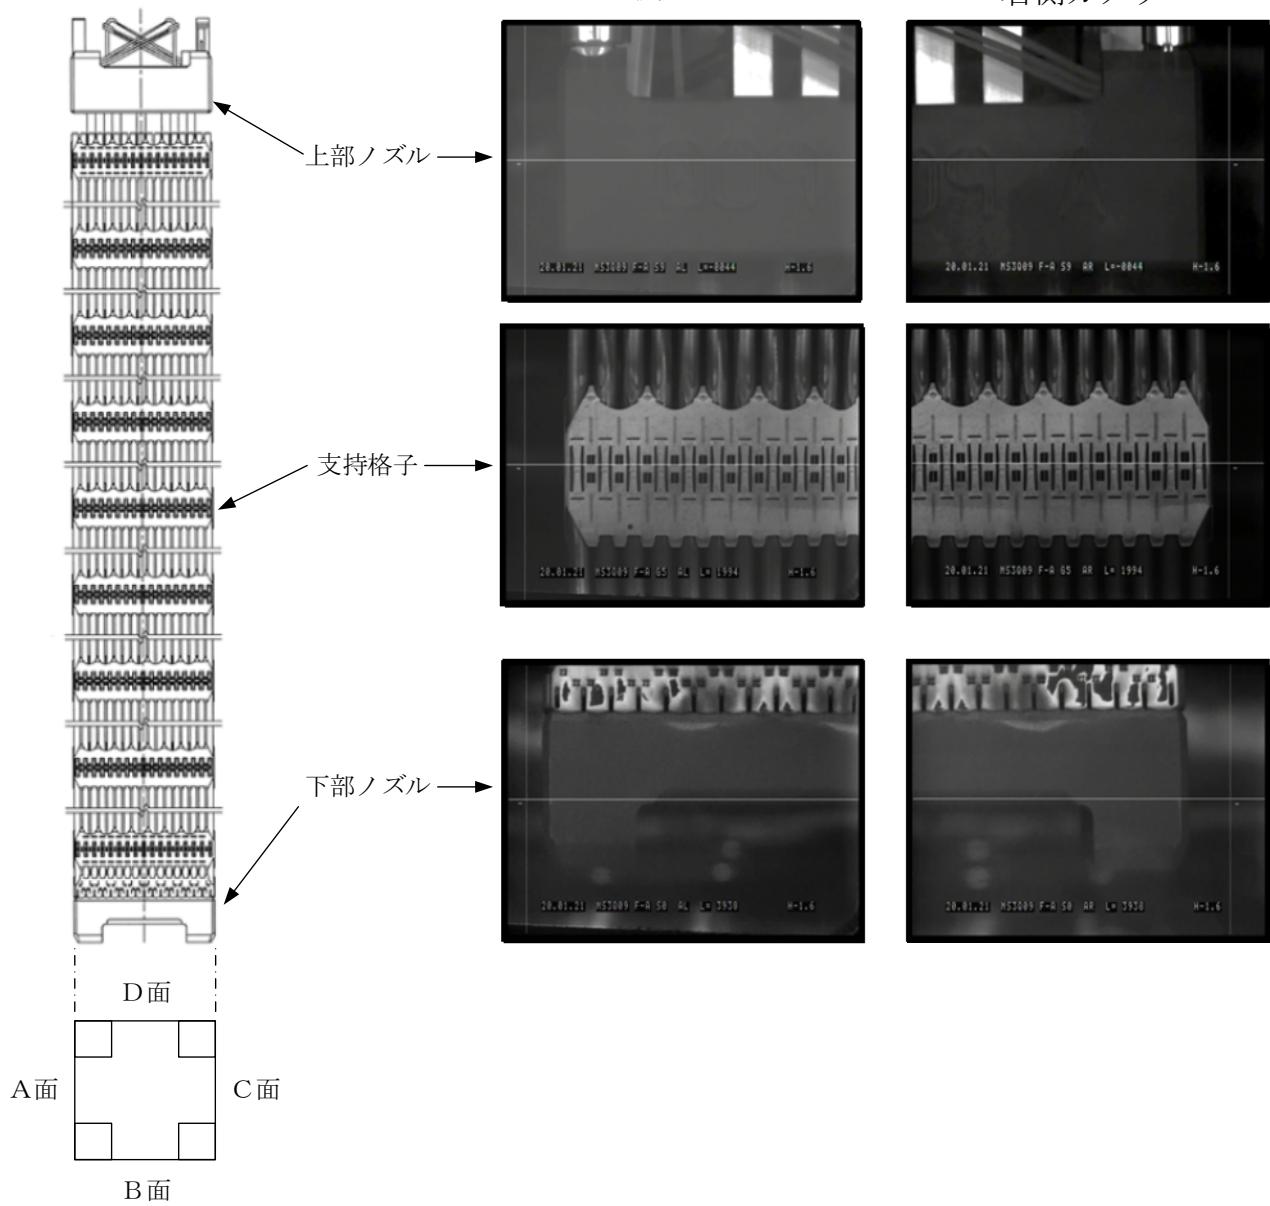
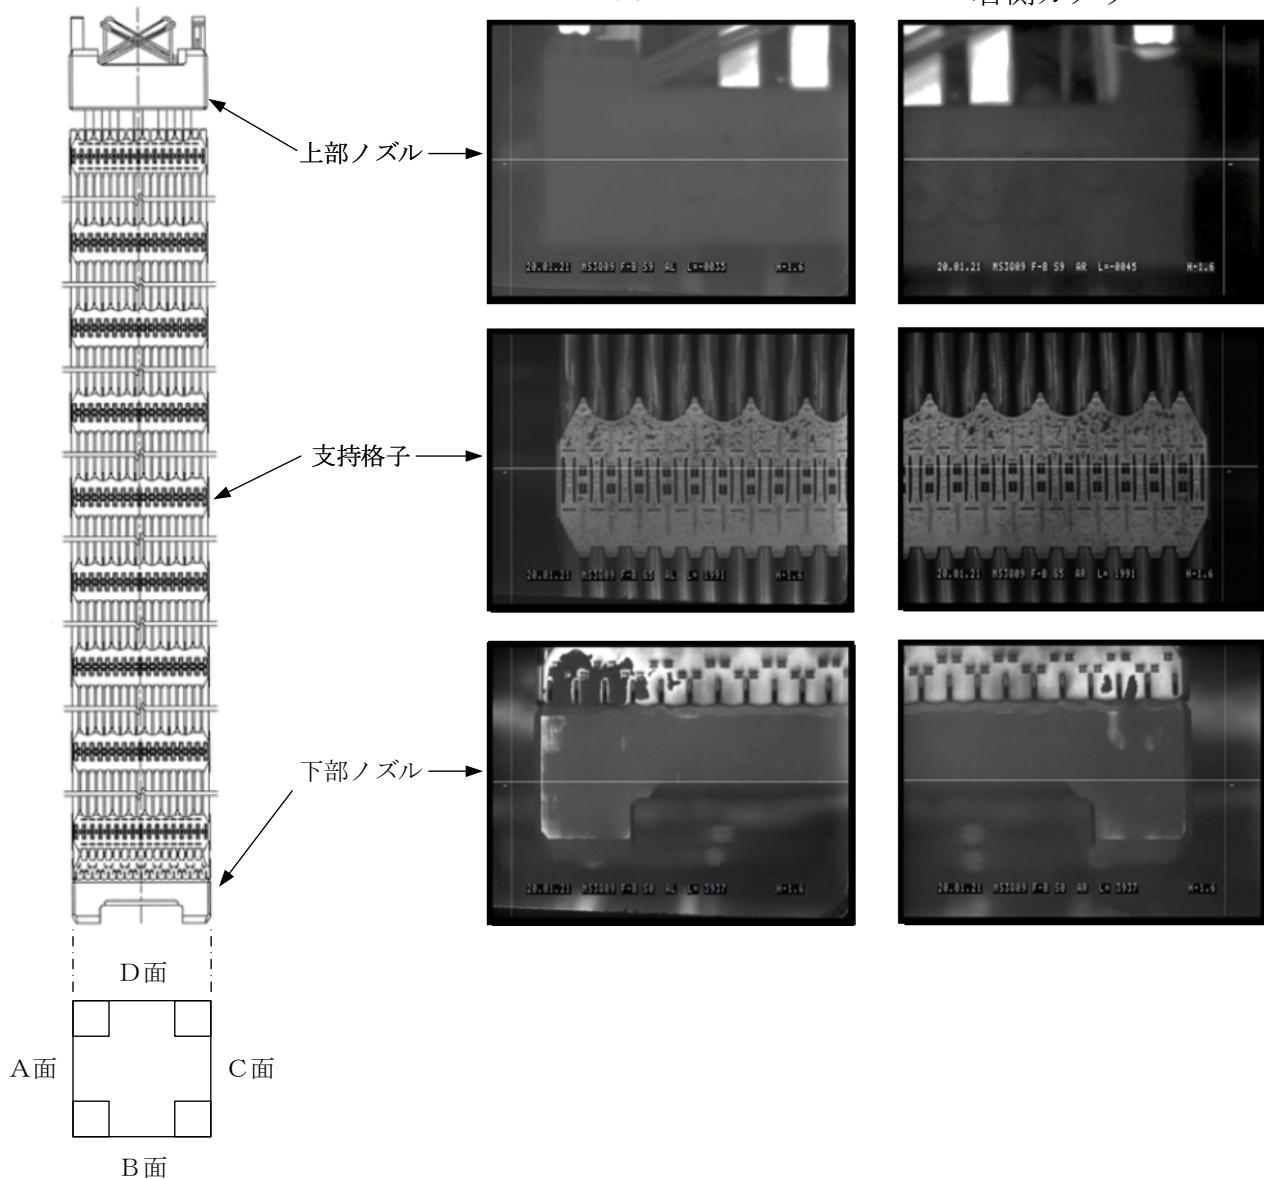
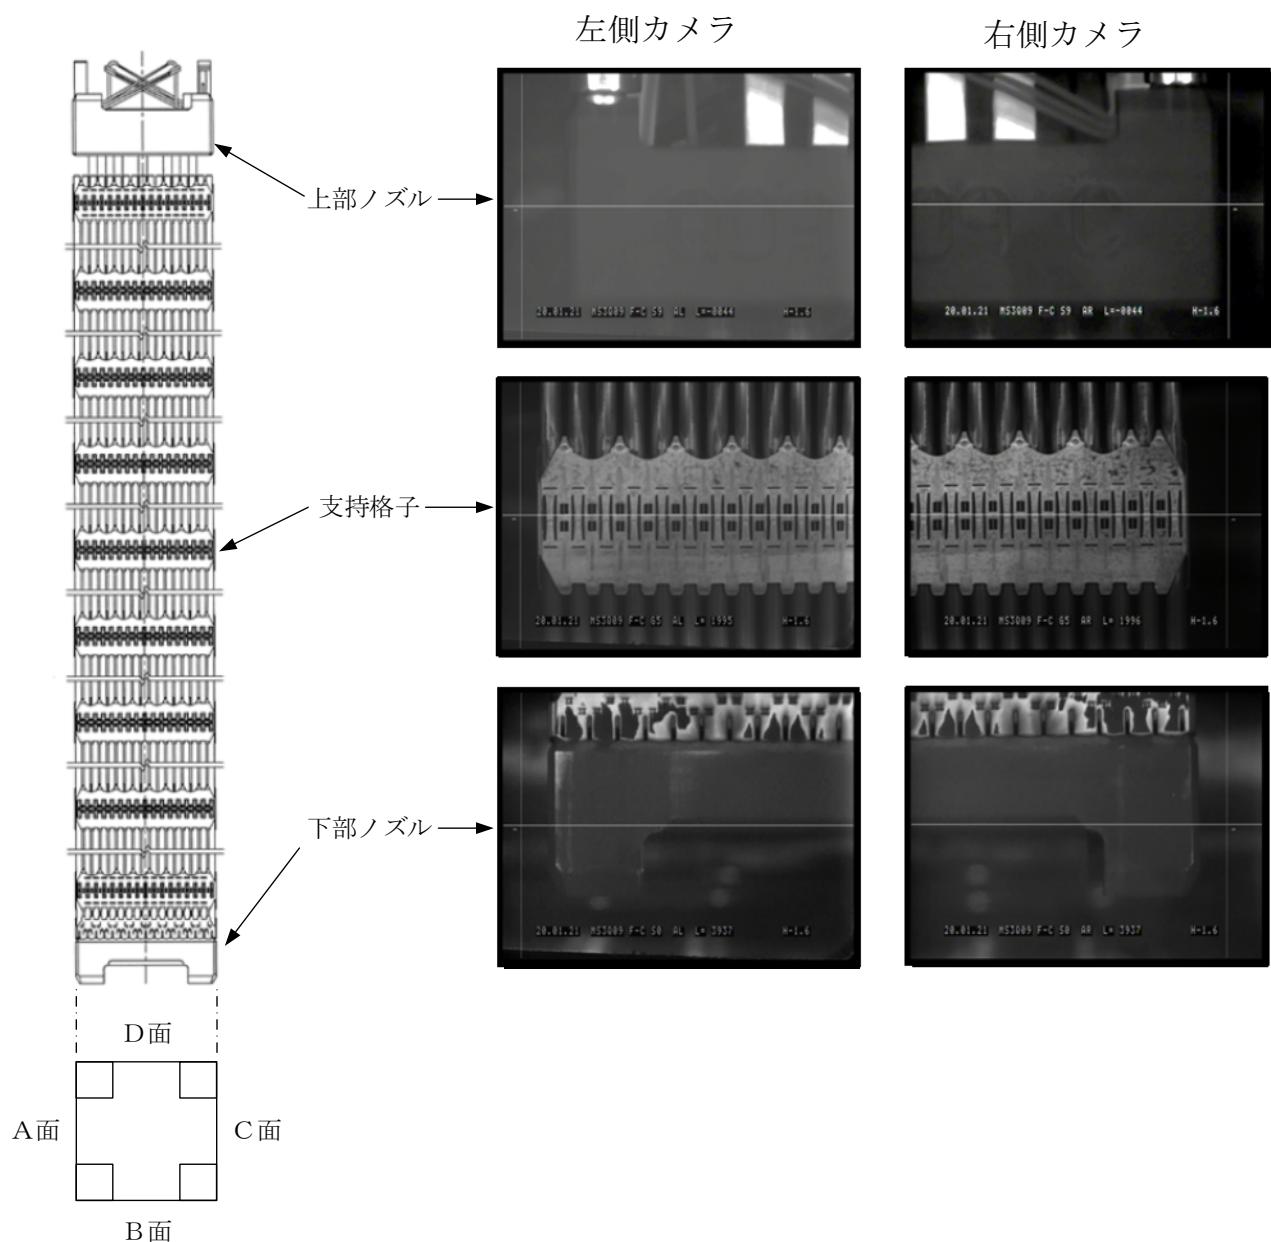
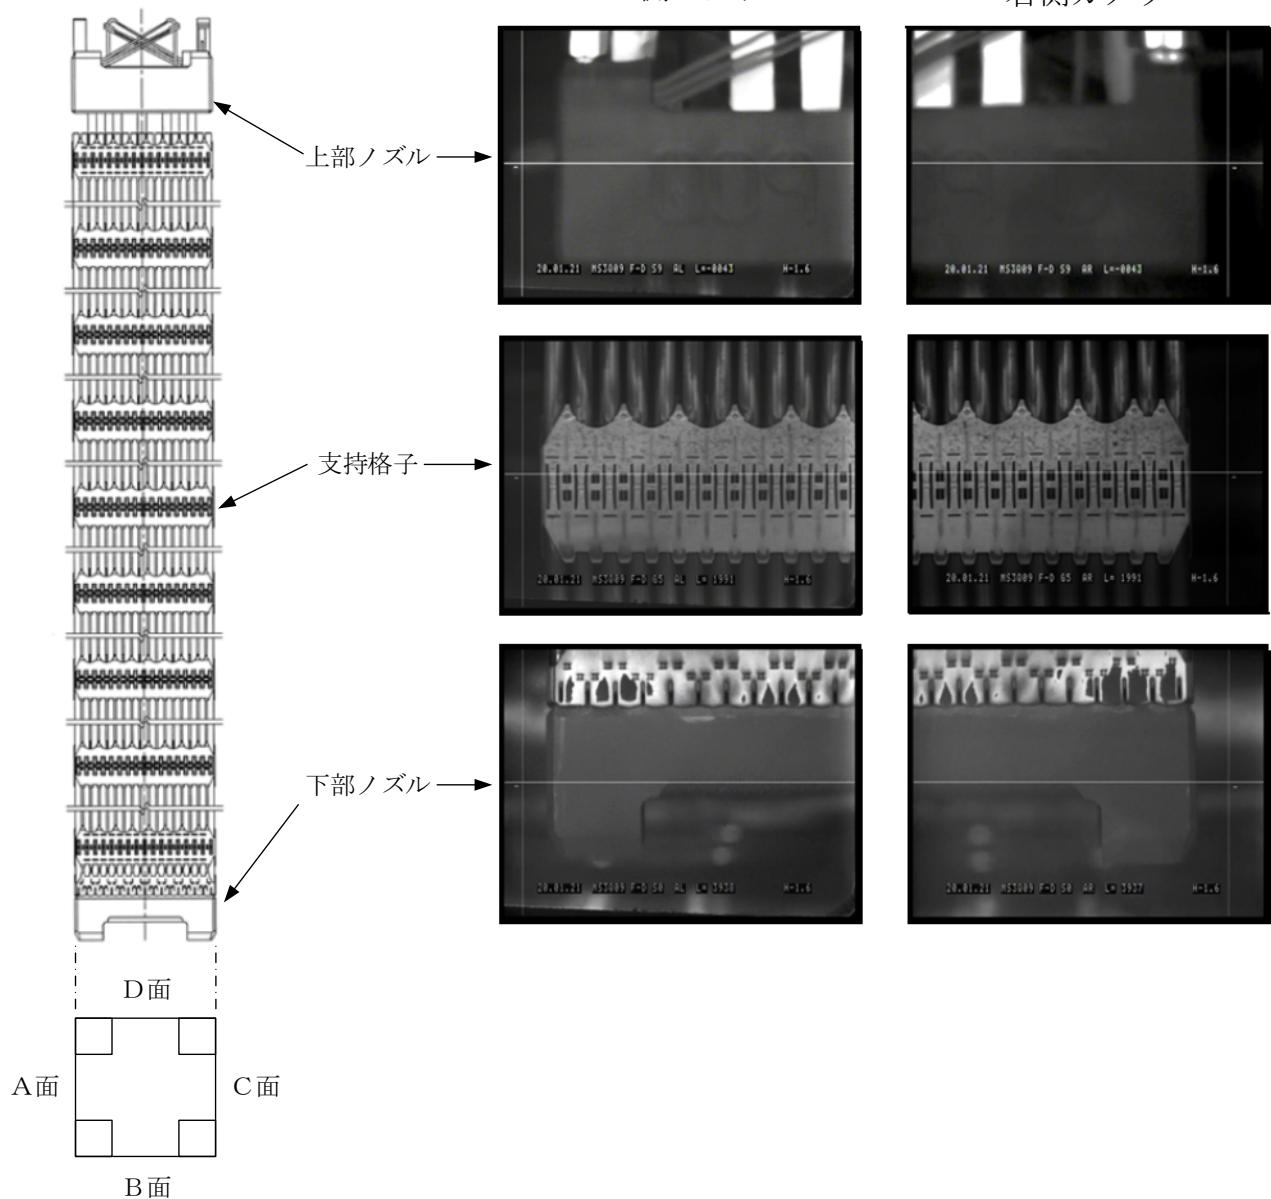
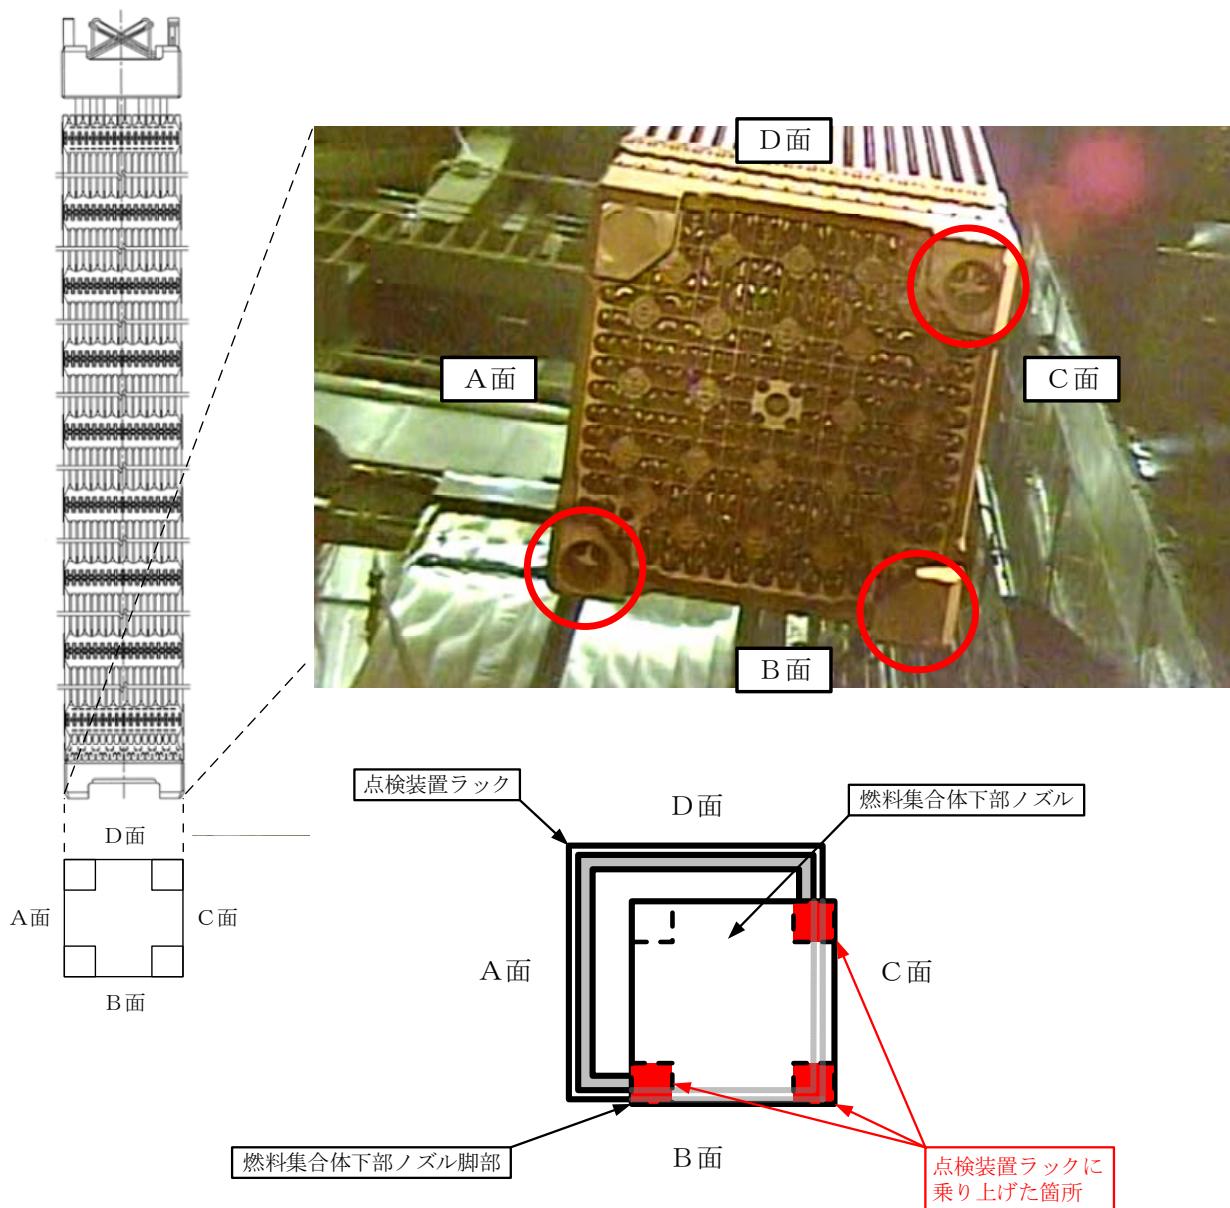
燃料集合体の外観確認結果

確認結果：当該燃料集合体が点検装置ラックに乗り上げた際に作用した荷重に対する影響を確認するため、A面からD面までの側面および下部ノズル底面の外観確認を実施した結果、有意な傷、変形等がないことを確認した。

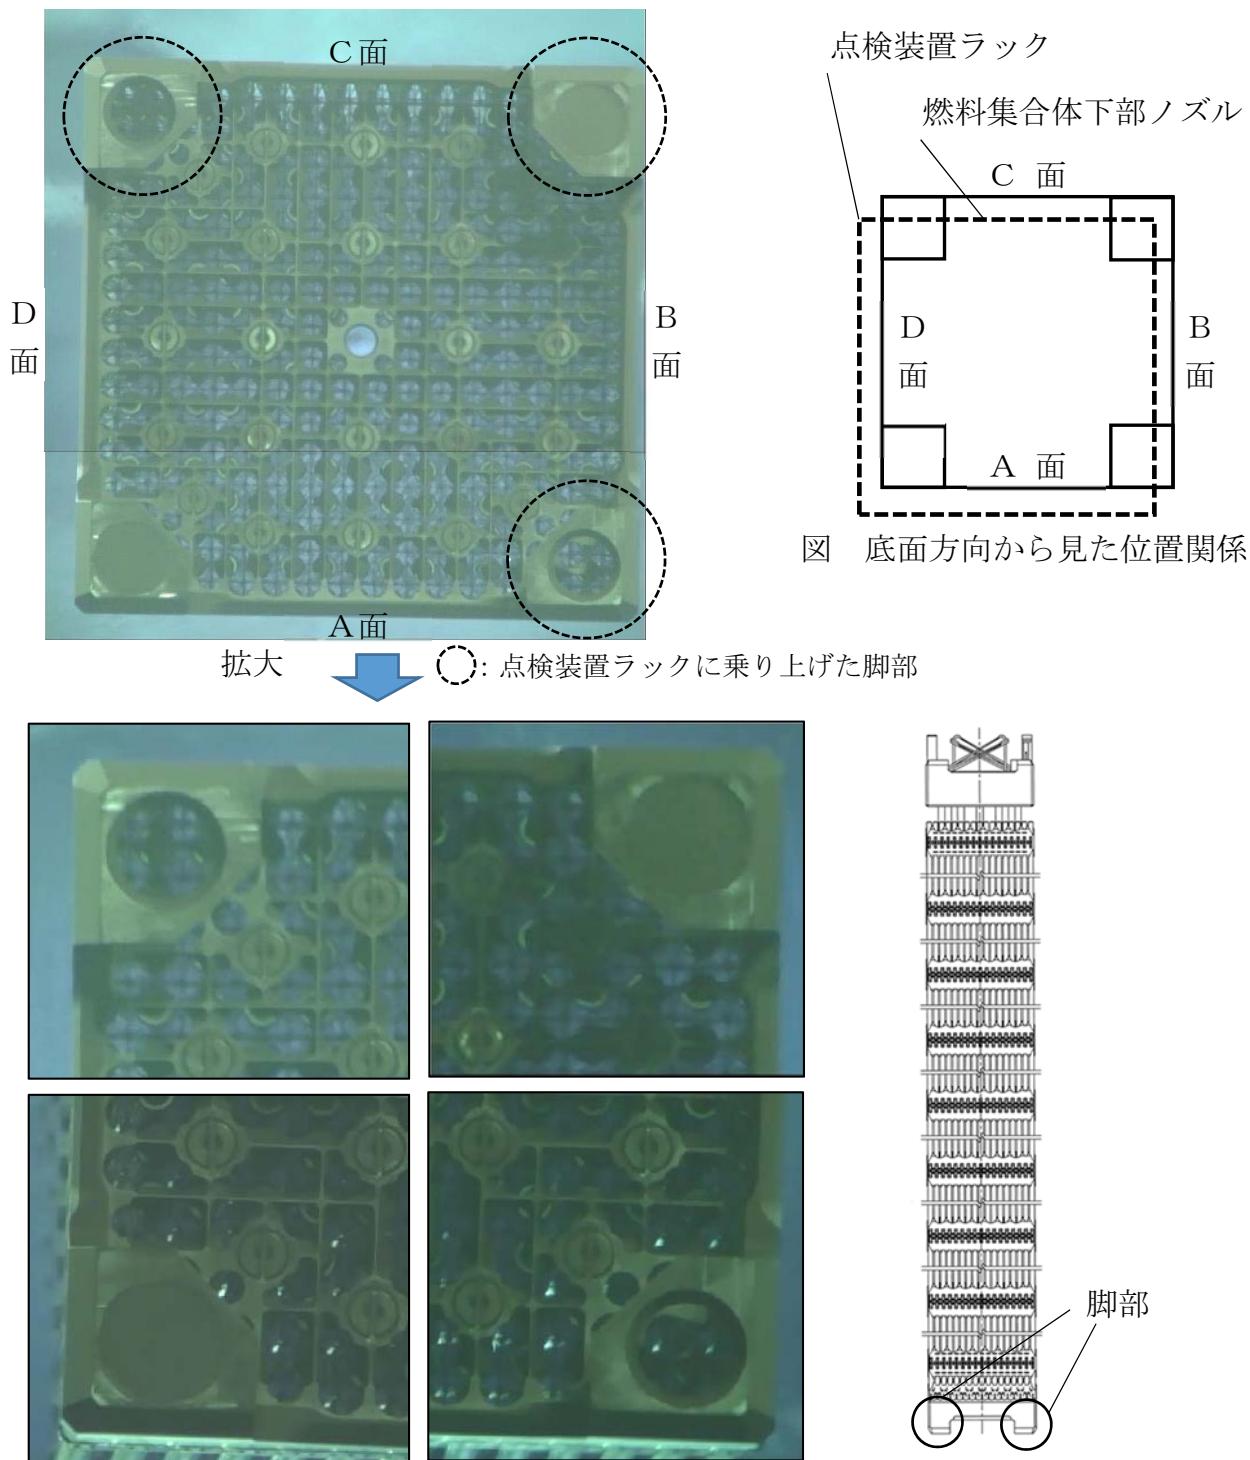
当該燃料集合体 (MS 3 Q 0 9) 底面確認結果

当該燃料集合体の下部ノズル底面について、より詳細に燃料集合体下部ノズルが観察可能な水中テレビカメラにて外観確認を実施した結果、点検装置ラックに乗り上げた下部ノズルの3つの脚部（C面またはB面側に位置する下部ノズル脚部）に通常の燃料取扱時に付くと思われる擦り跡が確認された。

また、下部ノズル底面の全体にわたり、有意な傷や変形がないことを確認した。

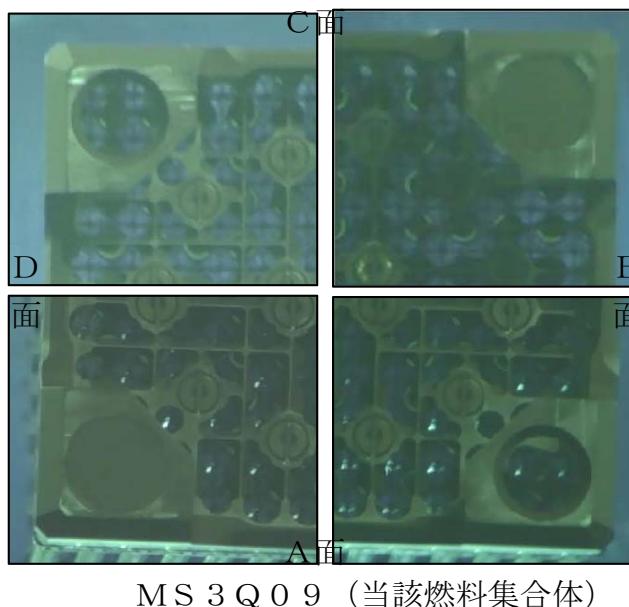
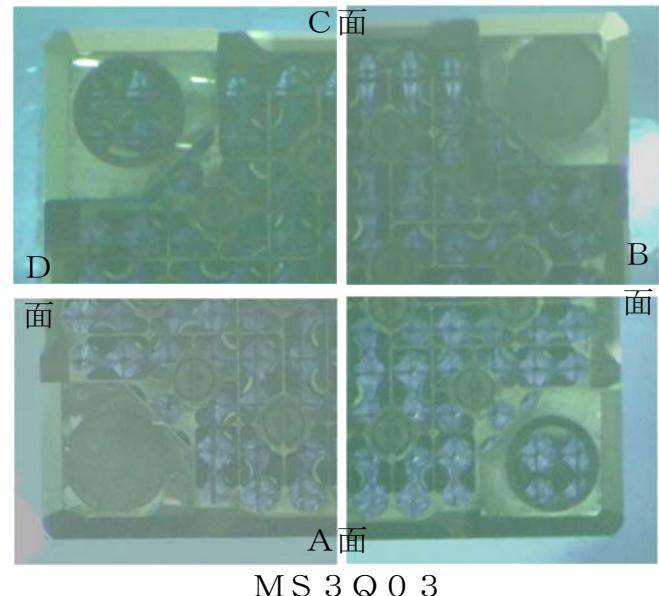
当該燃料集合体と同設計の次の2体についても下部ノズル底面の詳細確認を実施した。当該燃料集合体と比較した結果を以下に示す。

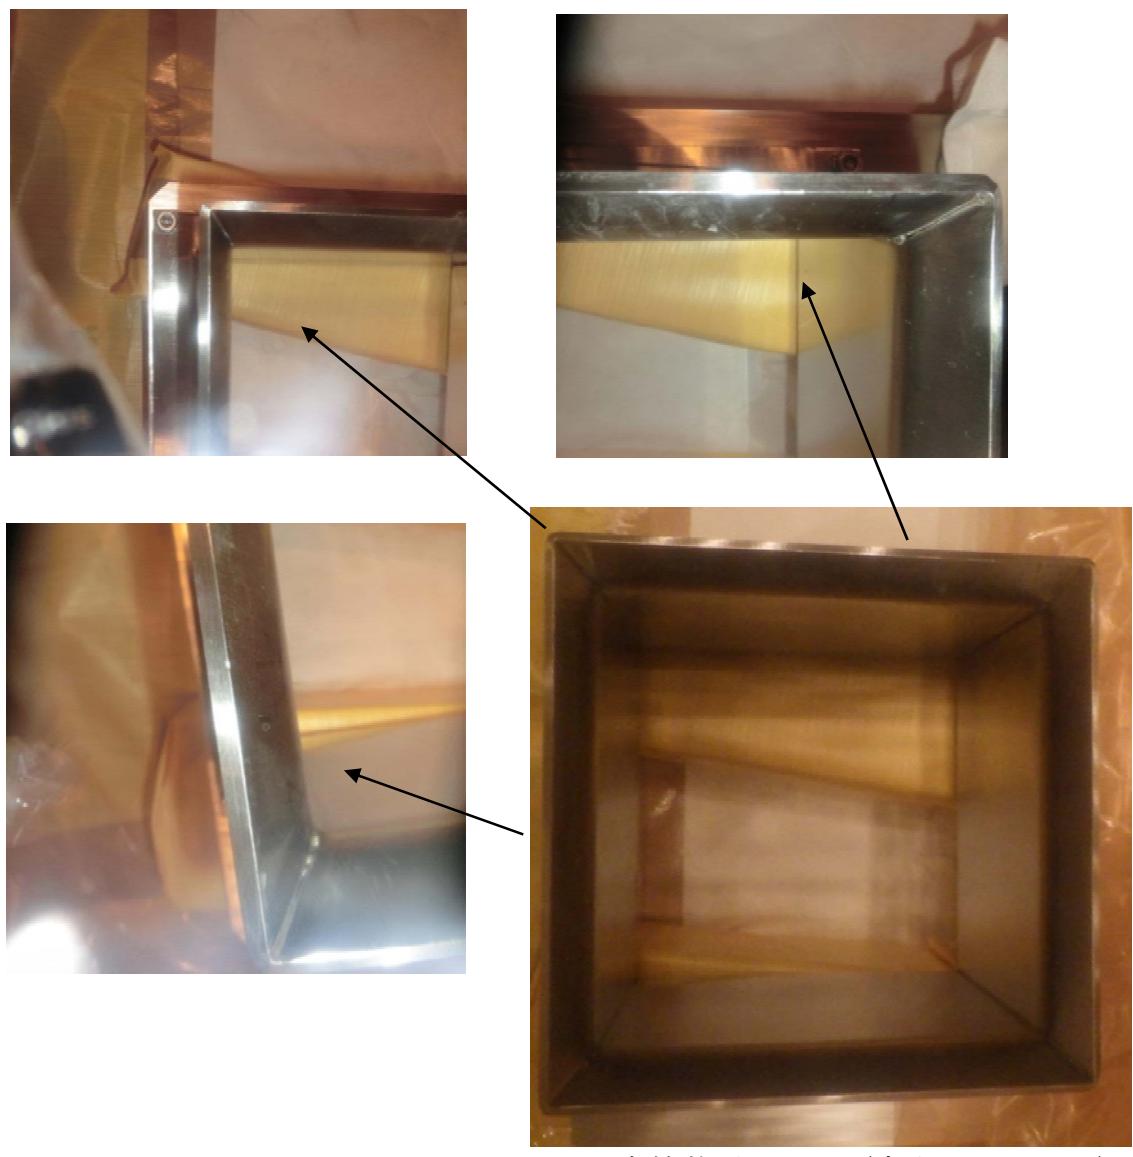
点検装置ラック（方向は図と同じ）

燃料集合体が乗り上げた点検装置ラックについて、気中で目視にて外観確認を実施した結果、有意な傷、変形等はなく、装置の機能上問題がないことを確認した。

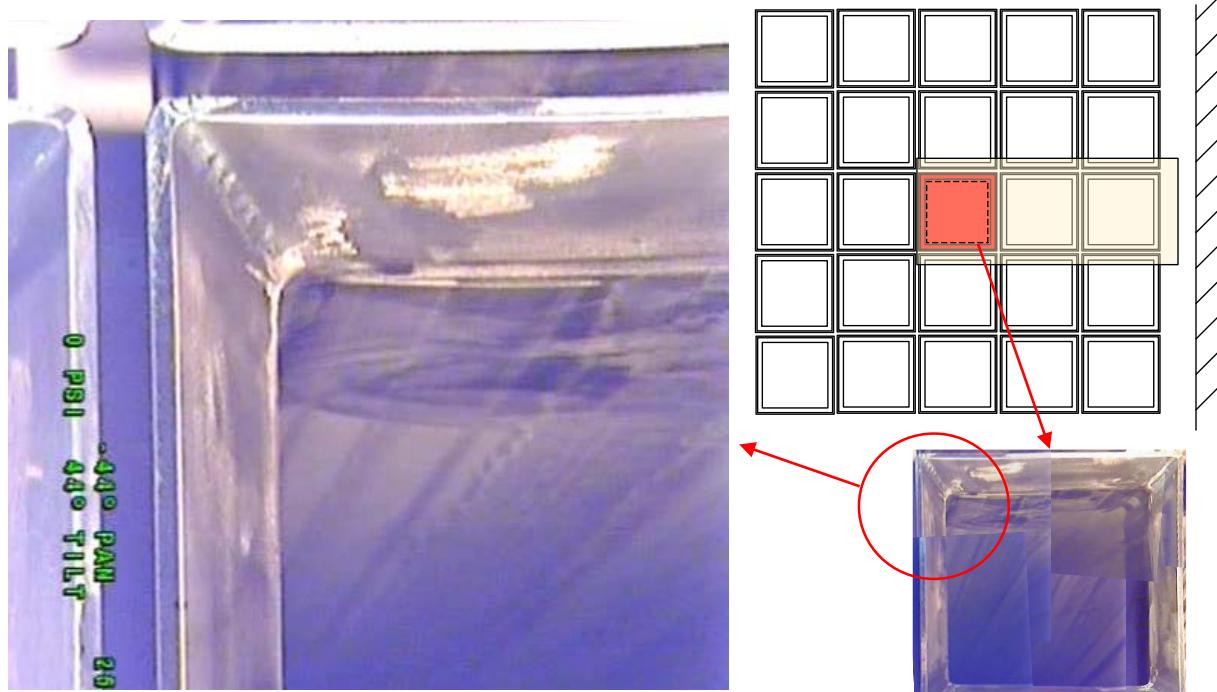
図3 点検装置ラック直下使用済燃料ラック確認の様子

使用済燃料ラックの外観確認を実施した結果、点検装置ラックの直下に位置するものを含め全ての使用済燃料ラックについて有意な傷、変形等がないことを確認した。

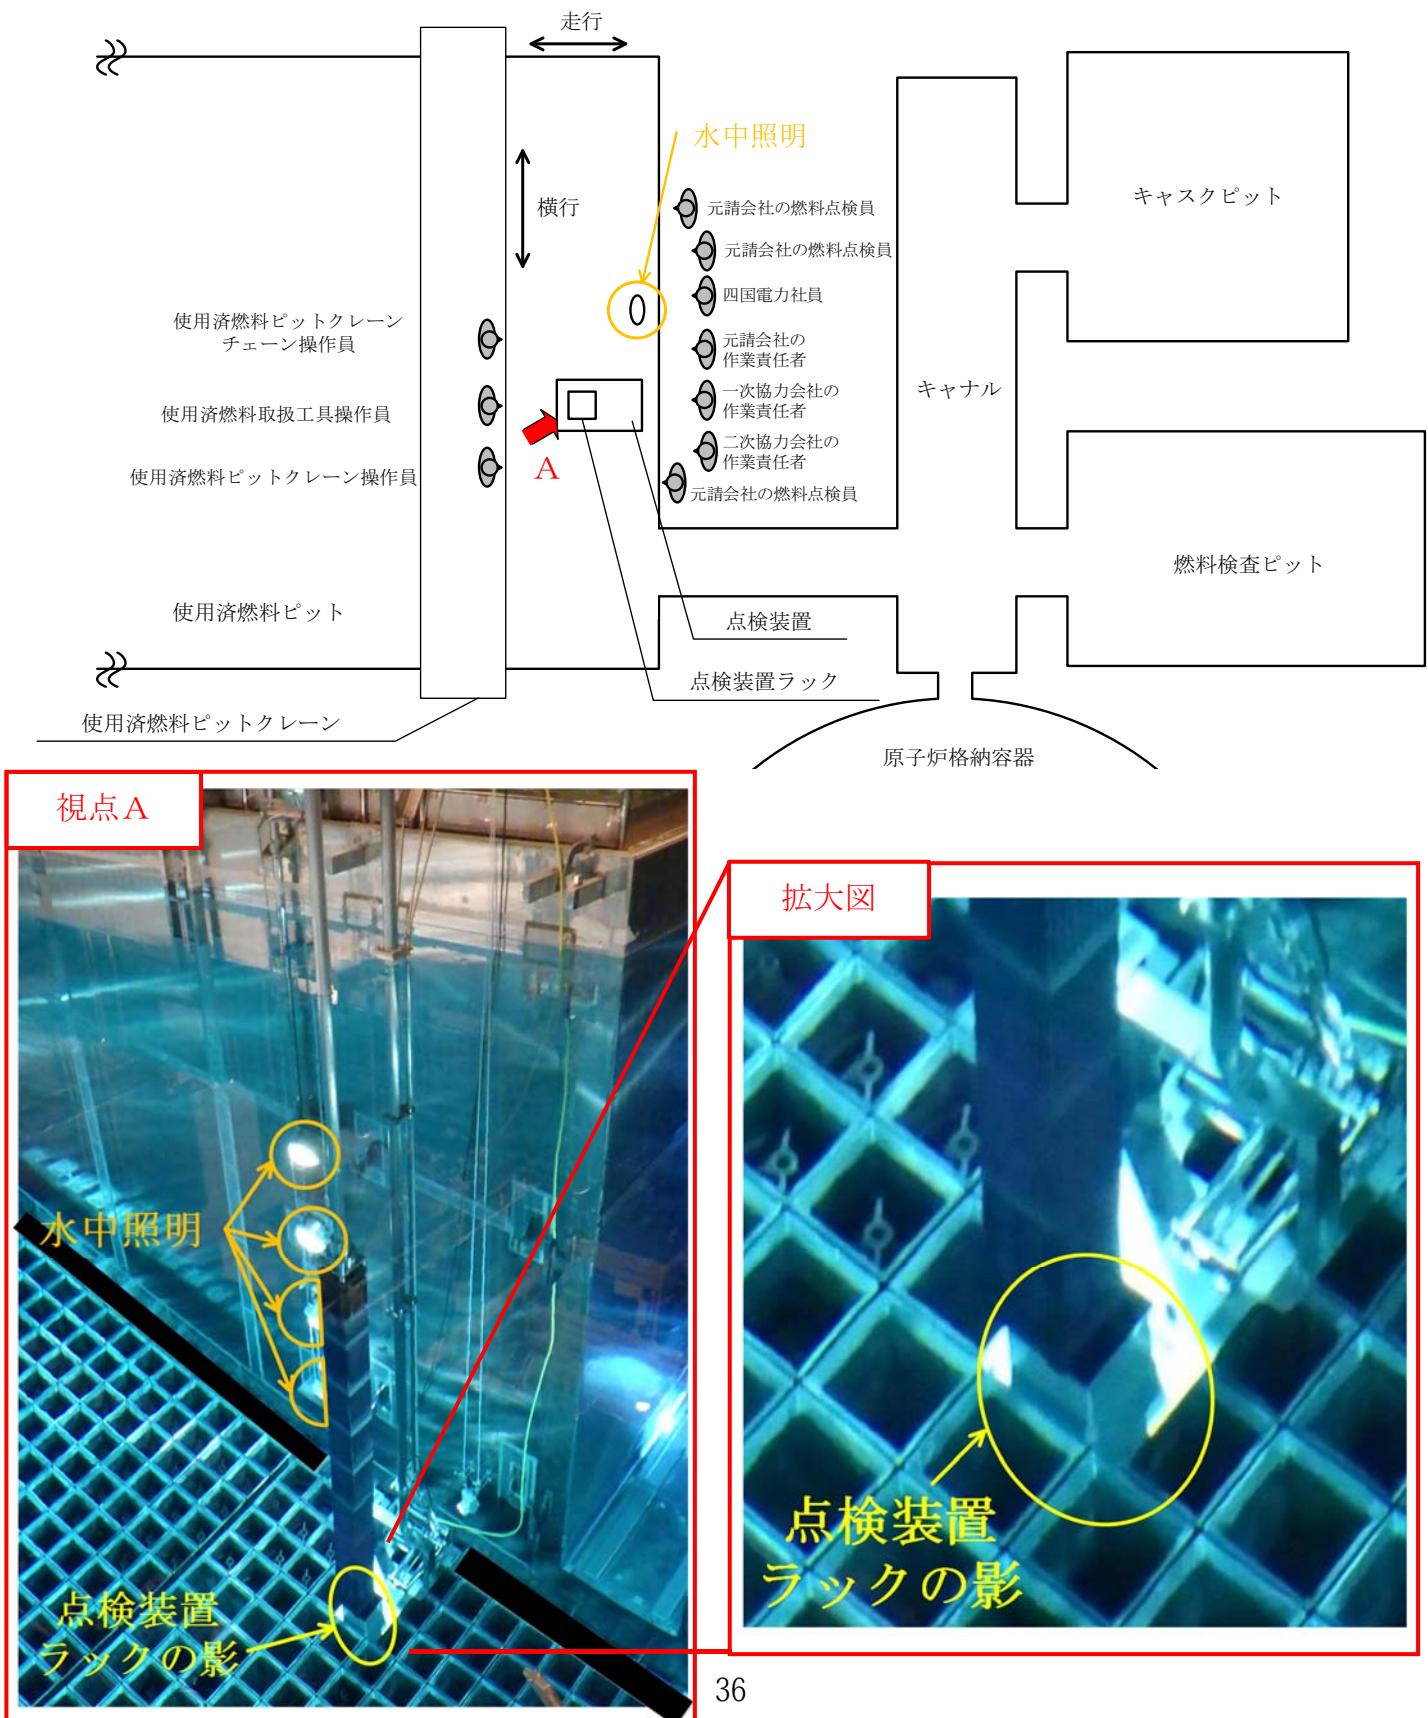
点検装置ラックの視認性

使用済燃料ピット内に設置されている常設の水中照明が点検装置ラックにあたってできる影により、使用済燃料取扱工具操作員および使用済燃料ピットクレーン操作員から点検装置ラック開口部が見え難かった。

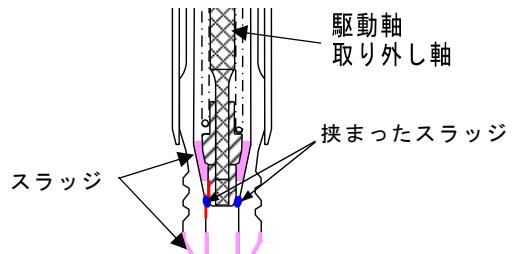
図 2-3 駆動軸取り外し軸の状態

① 制御棒クラスタと駆動軸との切り離しを行った後、再結合を防止するため、駆動軸取り外し軸を下降させた際、ロックボタン廻りに付着した堆積物（スラッジ）が位置決めナットと接头の間に挟まり、駆動軸取り外し軸が詰まった。

➤ 制御棒クラスタのスパイダ頭部内（駆動軸との結合部内部）で確認された堆積物を調査した結果、当該堆積物は、駆動軸内表面や1次冷却系統内で生成したマグネタイトが剥離し、堆積したものと推定され、他の制御棒でも確認された。なお、当該制御棒クラスタスパイダ頭部内の堆積量は約 20 cc と推定された。

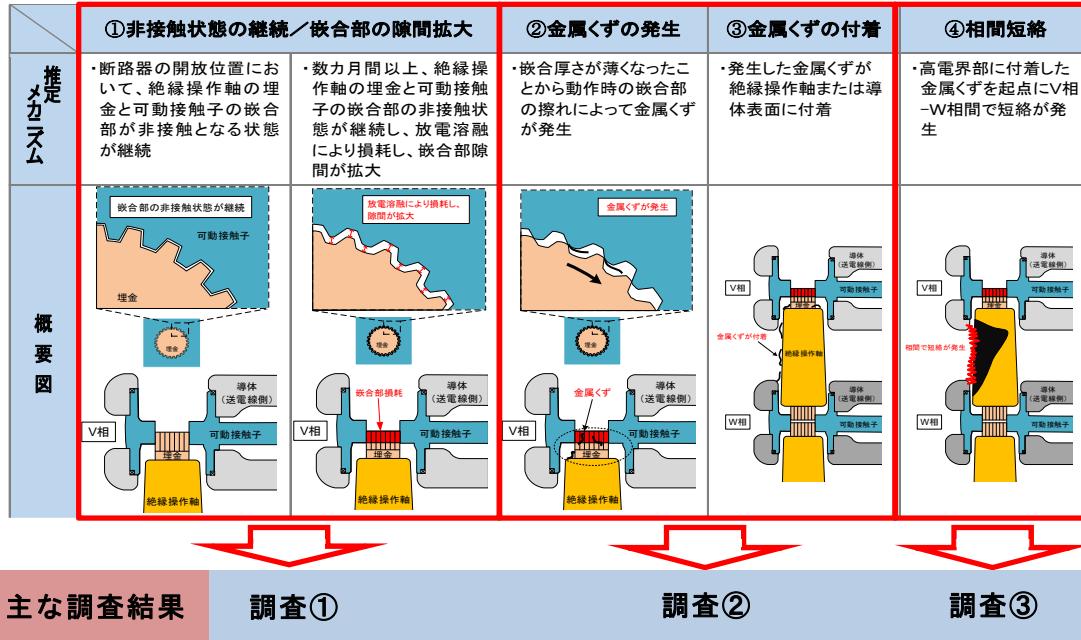
【調査①】外観確認及び電子顕微鏡による表面観察結果

- ① 構造上生じる断路器内部の絶縁操作軸埋金と可動接触子の嵌合部の隙間が放電溶融で拡大し、その後、動作時の擦れで発生した金属くずが高電界部に付着することにより短絡が発生した。
- 内部確認等の調査結果から以下のメカニズムにより短絡に至ったものと推定した。

V相-W相間絶縁操作軸上部埋金及びV相可動接触子の嵌合部の外観を確認をした結果、均一に損耗しており、健全部より小さくなっていた。また、電子顕微鏡で当該損耗部の表面を観察したところ、熱影響による金属溶融の痕跡を確認した。その後、構造上、当該嵌合部では非接触状態が発生することが判明し、非接触状態が継続することで放電が発生することも実証試験で確認できた。

- ① 故障した断路器の絶縁操作軸、可動接触子等の損耗した部品については、新品に交換した。
- ② 当該断路器と同一構造及び使用状態が同じ断路器計13台について、嵌合部の外観及びフッ素化合物の有無を確認する内部開放点検を行ったところ、2台で絶縁操作軸埋金嵌合部に放電による損耗を確認したことから、絶縁操作軸等の部品を新品に交換した。
- ③ 同一構造及び使用状態が同じ断路器（計14台）について、嵌合部の放電の有無を確認する部分放電診断の常時計測・常時記録及び金属くず等による振動を確認する内部異物診断の定期的な実施により状態監視を強化するとともに、恒常的な対策についても検討していく。
- ④ 187kV母線連絡遮断器の保護リレーの試験再開にあたっては、模擬負荷を使用することにより、3号機に接続しない試験系統を構成するとともに、今後実施する保護リレーの試験においては、リスク低減に係る取り組みを実施する。

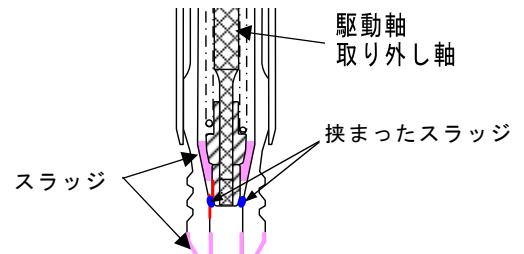
図 2-3 駆動軸取り外し軸の状態

➤ 制御棒クラスタのスパイダ頭部内（駆動軸との結合部内部）で確認された堆積物を調査した結果、当該堆積物は、駆動軸内表面や1次冷却系統内で生成したマグネタイトが剥離し、堆積したものと推定され、他の制御棒でも確認された。なお、当該制御棒クラスタスパイダ頭部内の堆積量は約 20 cc と推定された。

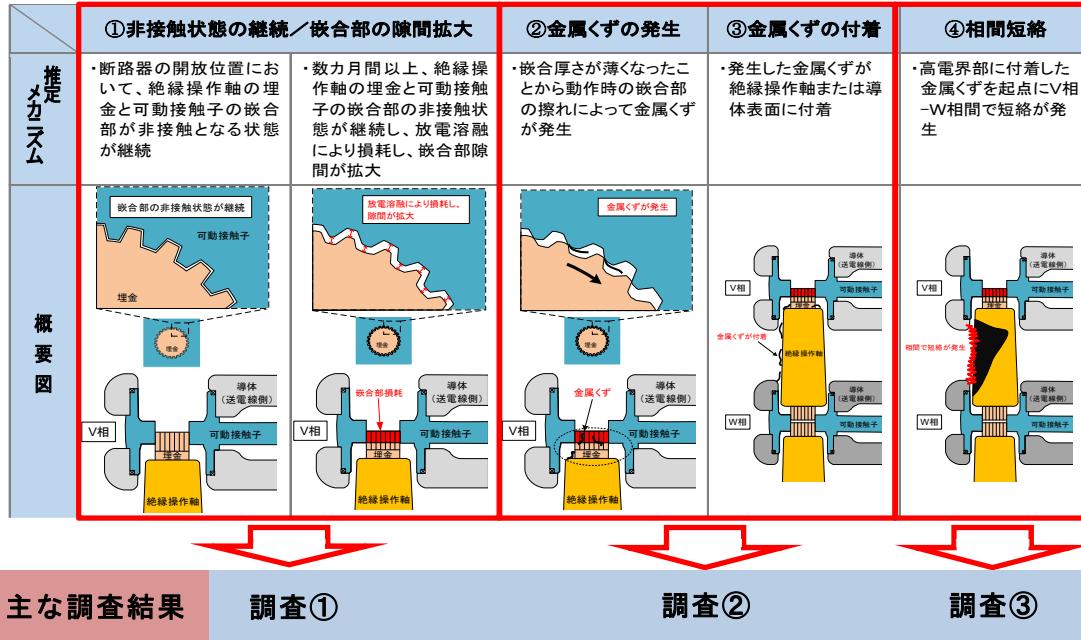
【調査①】外観確認及び電子顕微鏡による表面観察結果

- ① 構造上生じる断路器内部の絶縁操作軸埋金と可動接触子の嵌合部の隙間が放電溶融で拡大し、その後、動作時の擦れで発生した金属くずが高電界部に付着することにより短絡が発生した。
- 内部確認等の調査結果から以下のメカニズムにより短絡に至ったものと推定した。

V相-W相間絶縁操作軸上部埋金及びV相可動接触子の嵌合部の外観を確認をした結果、均一に損耗しており、健全部より小さくなっていた。また、電子顕微鏡で当該損耗部の表面を観察したところ、熱影響による金属溶融の痕跡を確認した。その後、構造上、当該嵌合部では非接触状態が発生することが判明し、非接触状態が継続することで放電が発生することも実証試験で確認できた。

- ① 故障した断路器の絶縁操作軸、可動接触子等の損耗した部品については、新品に交換した。
- ② 当該断路器と同一構造及び使用状態が同じ断路器計13台について、嵌合部の外観及びフッ素化合物の有無を確認する内部開放点検を行ったところ、2台で絶縁操作軸埋金嵌合部に放電による損耗を確認したことから、絶縁操作軸等の部品を新品に交換した。
- ③ 同一構造及び使用状態が同じ断路器（計14台）について、嵌合部の放電の有無を確認する部分放電診断の常時計測・常時記録及び金属くず等による振動を確認する内部異物診断の定期的な実施により状態監視を強化するとともに、恒常的な対策についても検討していく。
- ④ 187kV母線連絡遮断器の保護リレーの試験再開にあたっては、模擬負荷を使用することにより、3号機に接続しない試験系統を構成するとともに、今後実施する保護リレーの試験においては、リスク低減に係る取り組みを実施する。

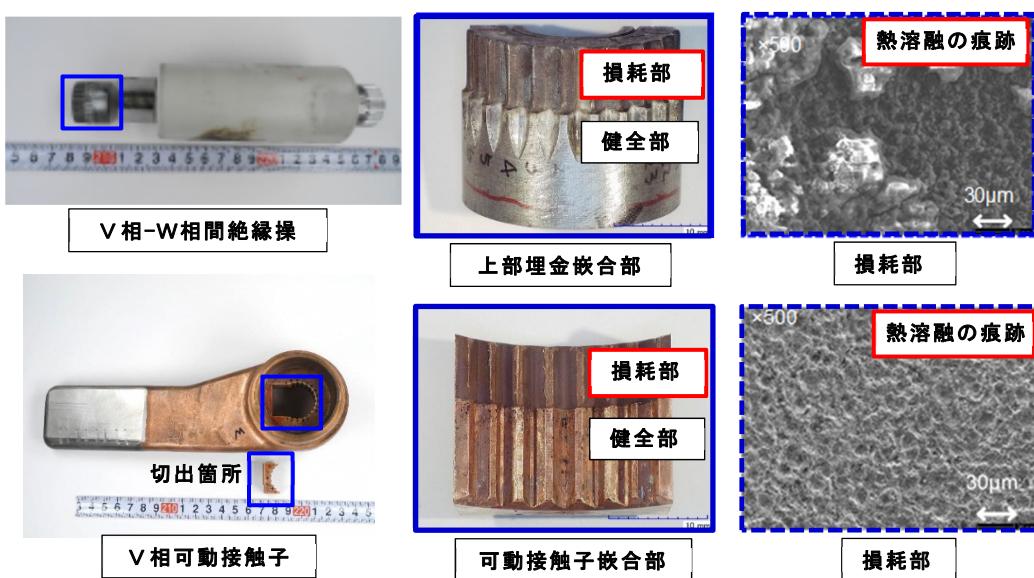
【調査②】断路器の内部調査結果

断路器ユニットの内部調査によって確認された堆積物から、放電に伴って発生するフッ素化合物（断路器内に充填している六フッ化硫黄ガスの分解により発生）とともに、箔状の金属（最大で約4mm）が採取された。当該金属を成分分析した結果、絶縁操作軸の上部埋金（アルミ合金）と可動接触子（銅）の金属成分を検出した。また、当該金属成分については、短絡が発生したV相－W相間絶縁操作軸の表面においても顕著に検出された。
