伊方発電所第1号機

復水系統水抜き作業中の排水枡からの溢水について

令和元年9月
四国電力株式会社

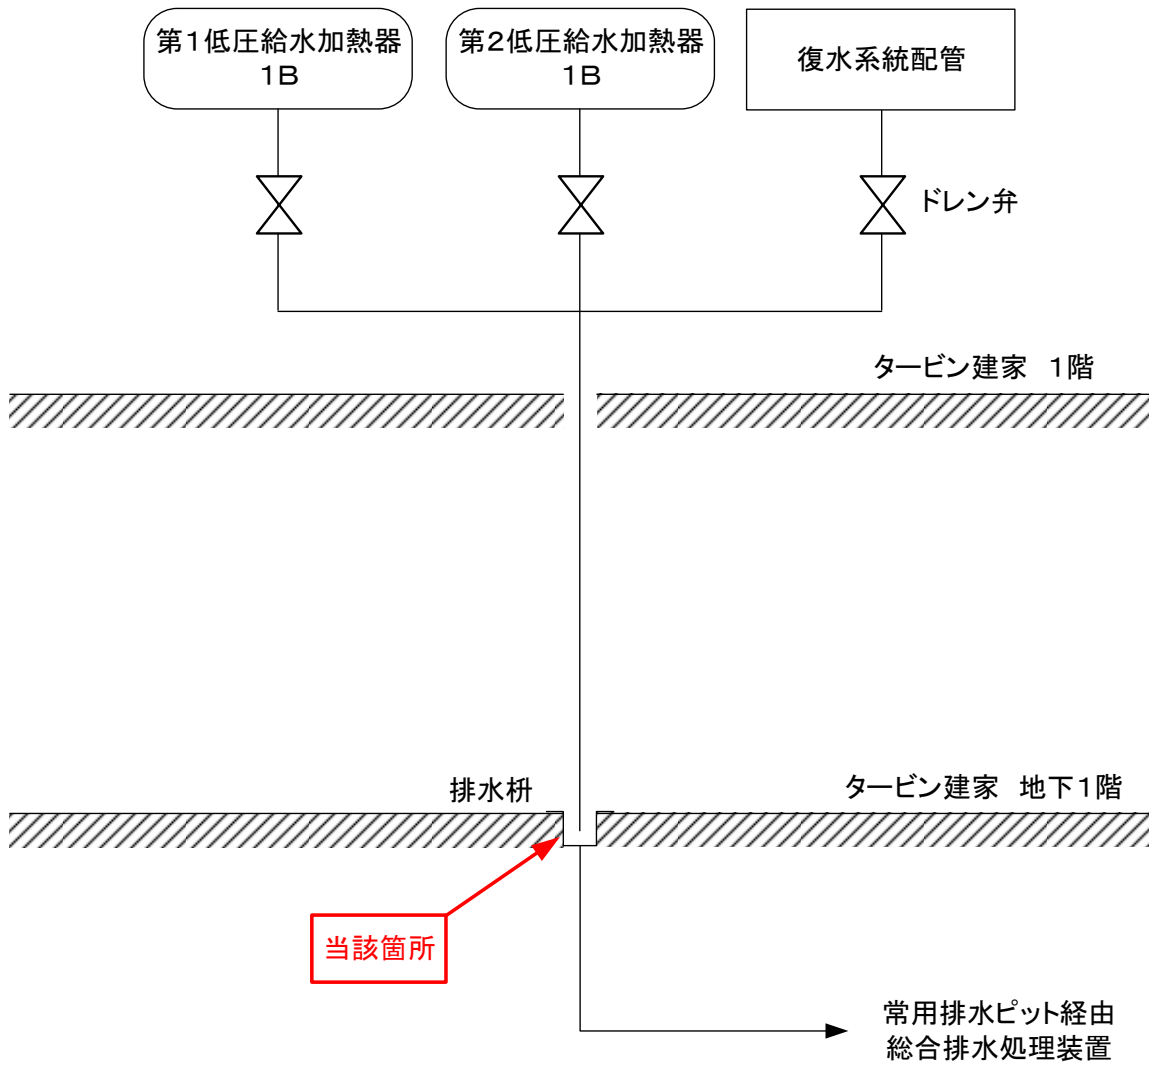
伊方1号機 タービン建家 排水系統概略図

1号機のタービン建家において、廃止措置に伴う復水および給水系統の水抜き作業を実施していたところ、7月29日13時30分頃、タービン建家地下1階（管理区域外）の排水枡から復水系統の水が溢水していることを水抜き操作担当者が確認した。

(b) 現場操作者は、水抜き操作のためタービン建家1階にあるドレン弁1台を手動にて微開したが、排水の流動音が聞こえなかったため、流動音がするまでドレン弁の開度を徐々に増やして全開としたが流動音はほぼなかった。このため、現場操作者は水抜き流量が少ないと思い、同じくタービン建家1階にある他のドレン弁2個を追加で徐々に全開とし、水抜き流量を増やした。

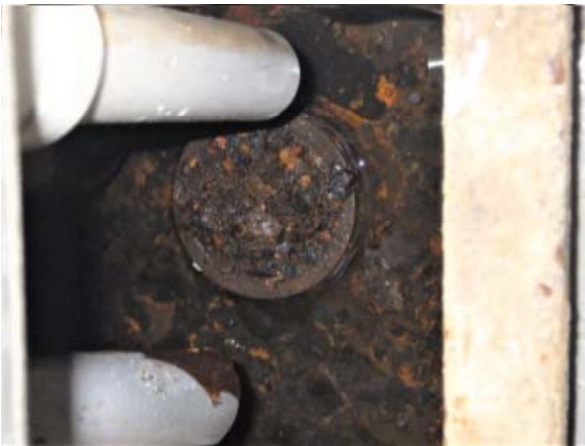
水抜き操作停止後に排水枡の目皿を確認したところ、鉄錆等が目皿を塞いでいた。この鉄錆等は水抜き操作によりドレン弁下流の排水配管から流れ出し堆積したと考えられる。目皿を塞いでいた鉄錆は簡単に取り除くことができた。

清掃前の目皿

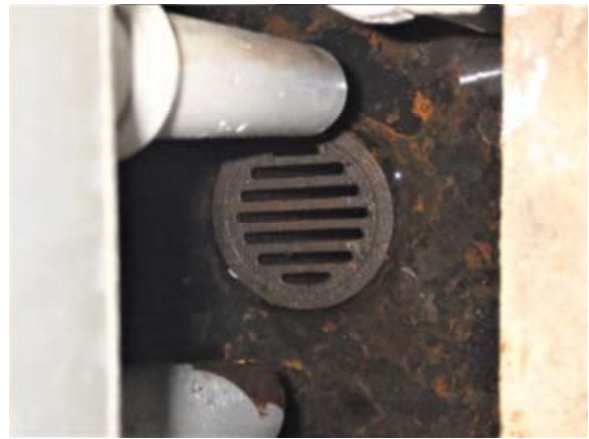
清掃後の目皿

- (1) 溢水が発生した排水柵については清掃を実施した。
- (2) 水抜き操作前には、排水経路および排水先の排水柵等を確認し、排水が良好に行えることを確認する。また、排水柵の閉塞等を確認した場合は清掃を行うように社内マニュアルを改正し明記する。
- (3) 水抜きに伴う排水配管内の鉄錆等により排水柵が閉塞するのを防ぐため、水抜き操作開始時および水抜き流量増加時は排水柵監視者を配置し、ドレン弁操作者が排水柵監視者と連絡を取りながらドレン弁を徐々に開とする。
また、水抜き操作開始後および水抜き流量増加後、しばらくの間は排水柵の状態を監視し、鉄錆等で排水柵の目皿が閉塞していないことを確認するとともに、異常時は直ちにドレン弁を閉止する。その後は、適時排水状況を確認する。
上記内容について社内マニュアルを改正し明記する。
- (4) 今回作成した操作手順書に「水抜き操作前に関係排水柵の状態を確認する。」および「水抜き操作開始後および水抜き流量増加後、しばらくの間は排水柵の状態を監視し、異常時は直ちにドレン弁を閉止する。」旨の内容を追加する。

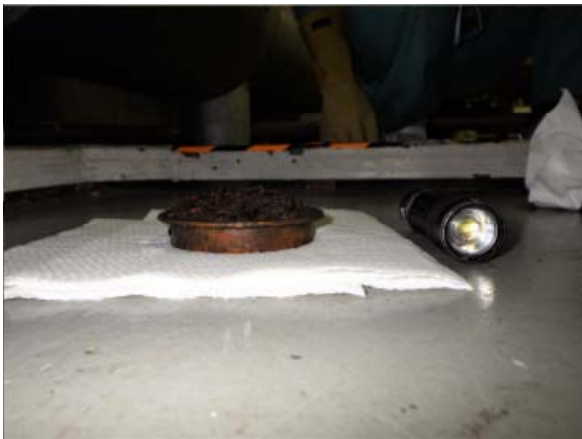
目皿のゴミ(横から撮影)

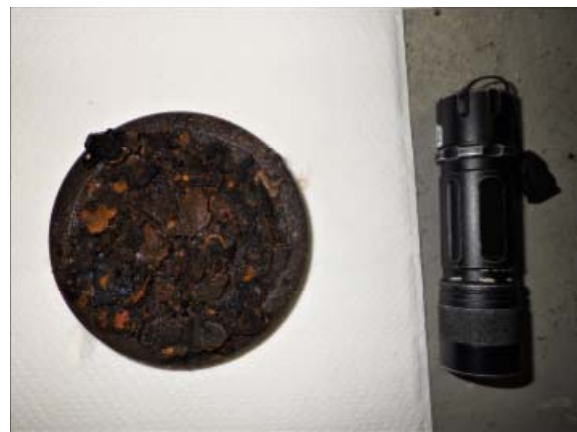
目皿のゴミ(上から撮影)
(目皿の直径約9cm)
