伊方発電所第3号機
廃棄物処理室（セメント固化装置）
排気ファンの停止について

令和2年2月
四国電力株式会社

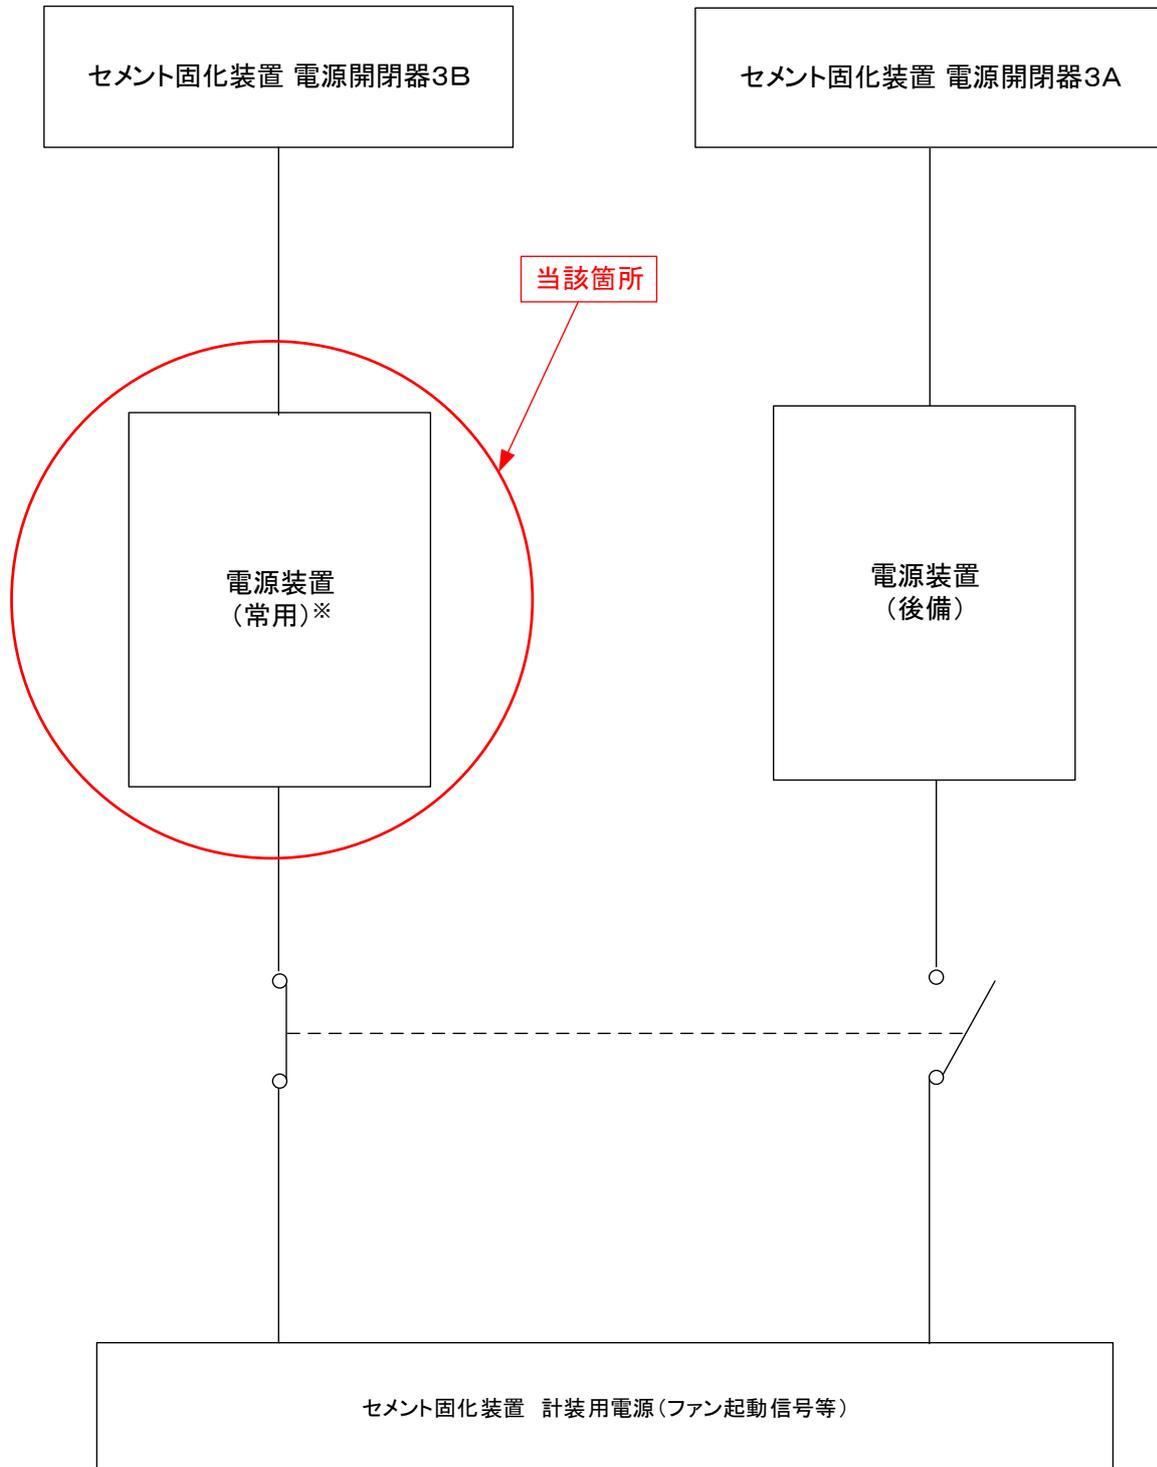
伊方発電所3号機 セメント固化装置計装用電源系統概略図

点検の結果、電源装置（常用）内の基板の不具合により電源装置（常用）から定格電圧が出力されていないことを確認したことから、これにより廃棄物処理室排気ファンおよび廃棄物処理室給気ファンの停止に至ったものと推定した。

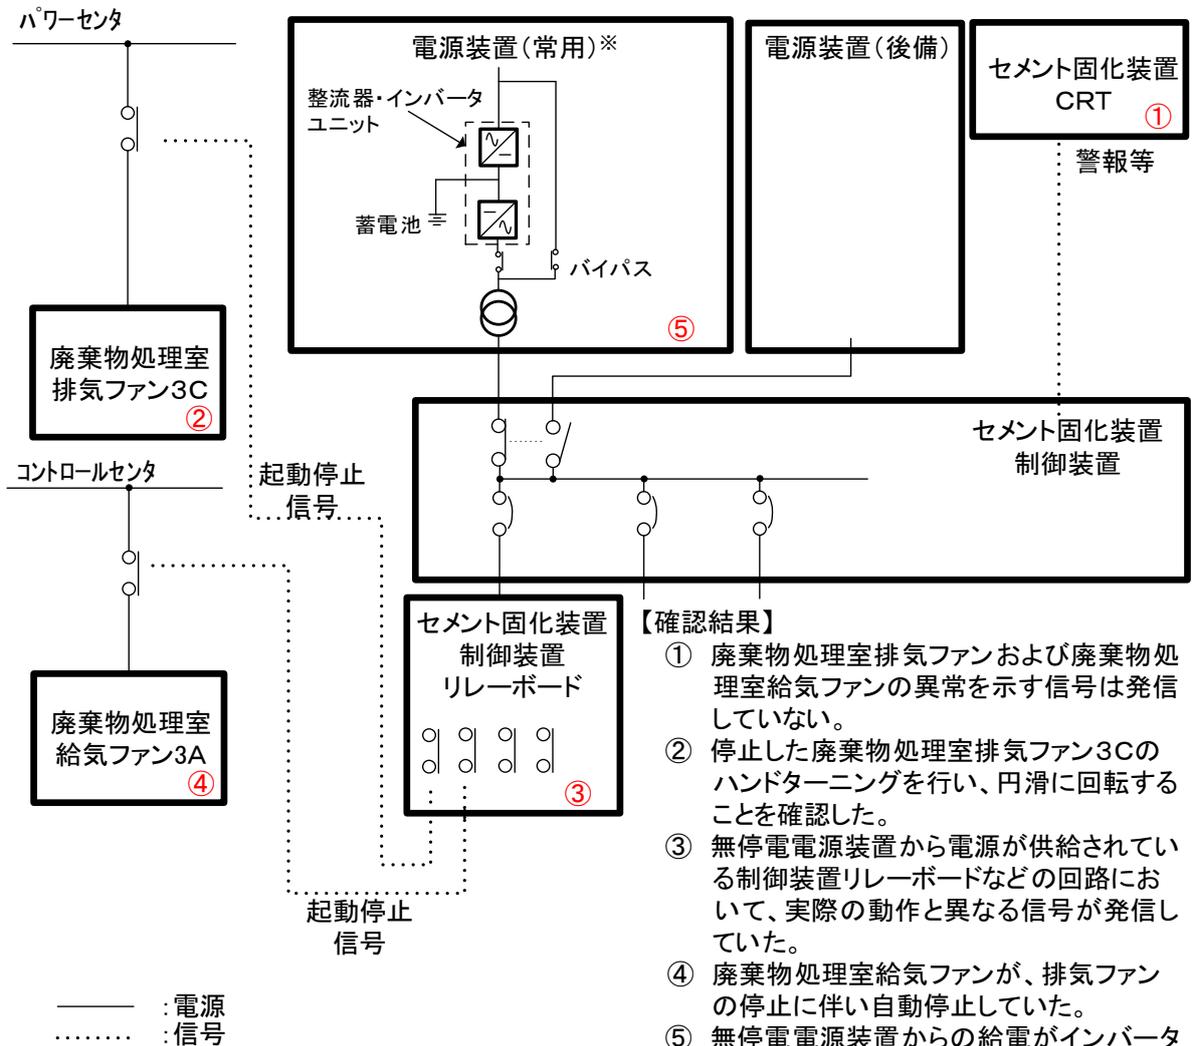
廃棄物処理室排気ファン停止時の状況調査

- ① 廃棄物処理室排気ファンおよび廃棄物処理室給気ファンの異常を示す信号は発信していない。
- ② 停止した廃棄物処理室排気ファン３Cのハンドターニングを行い、円滑に回転することを確認した。
- ③ 無停電電源装置から電源が供給されている制御装置リレーボードなどの回路において、実際の動作と異なる警報が発信していた。
- ④ 廃棄物処理室給気ファンが、排気ファンの停止に伴い自動停止していた。
- ⑤ 無停電電源装置からの給電がインバータ給電^{※6}とバイパス給電^{※7}の切替えを繰り返していた。

上記内容から、廃棄物処理室排気ファンの停止は、無停電電源装置の不具合が起因であると考えられる。

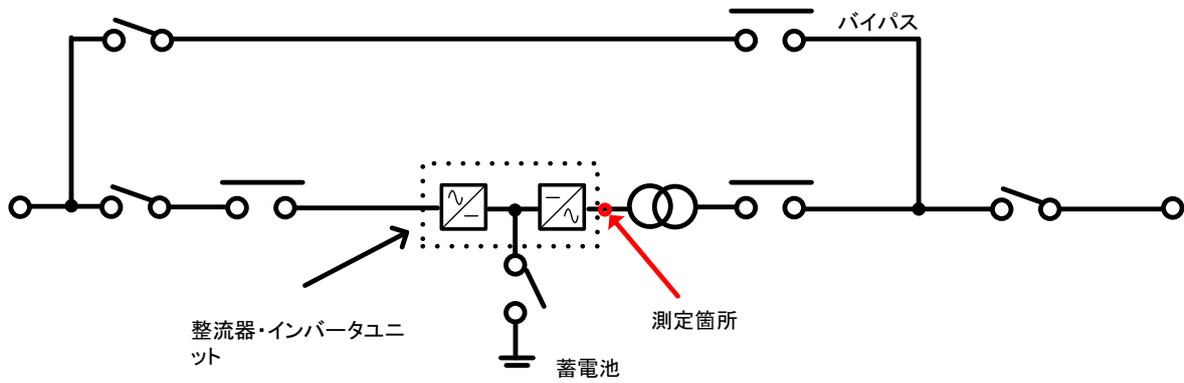
セメント固化装置無停電電源装置 現地調査結果

当該無停電電源装置を無負荷で運転し動作状況を確認したところ、運転履歴と同様にバイパス給電とインバータ給電の切替えを繰り返す事象が確認された。

また、回路の電圧・電流の波形を確認した結果、「インバータ過負荷」となった時点で、回路に流れる電流の波形に異常が確認された。

「インバータ過負荷」となった時に異常な電流波形が確認されたことから、無停電電源装置の「整流器・インバータユニット」^{※8}を起因とする不具合であると想定した。

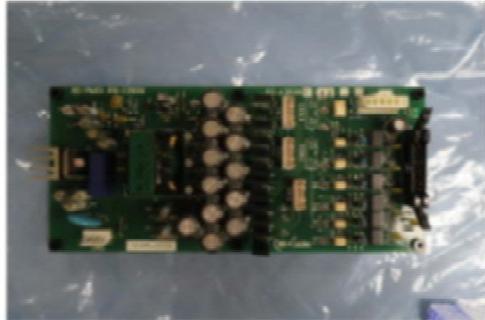
整流器用ドライブ基板

メーカーの工場において「整流器・インバータユニット」内の「整流器用ドライブ基板」および「インバータ用ドライブ基板」の外観点検を行ったところ、傷・変形などはなかった。

- (1) 不具合が確認された「インバータ用ドライブ基板」を新品に取替えて復旧した。
- (2) 念のため、不具合が確認された「インバータ用ドライブ基板」と同様の電子回路を有する「整流器用ドライブ基板」を新品に取替えた。
- (3) 伊方発電所にある同型式の無停電電源装置について追加点検を実施し、異常のないことを確認した。

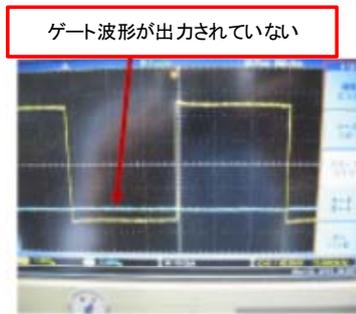
異常波形
(インバータ用ドライブ基板)

「整流器用ドライブ基板」および「インバータ用ドライブ基板」の通電確認を行い各回路の出力を確認した結果、インバータ用ドライブ基板の一部でゲート波形^{※9}が出ない事象が確認された。

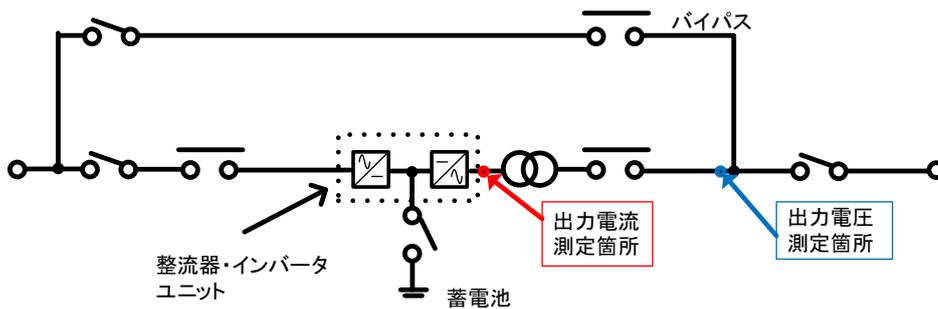
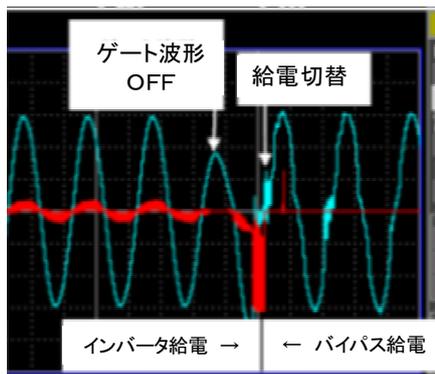
波形測定結果

通電確認の結果から判明した「インバータ用ドライブ基板からゲート波形が出ない事象」について、正常な無停電電源装置でゲート波形を止めることにより、無停電電源装置の出口で電圧・電流の波形を確認した結果、ゲート波形を止めた時点で電圧が低下し、電圧が低下した後にインバータに過電流が流れ、バイパス給電に切替わることで電圧が復帰する事象が確認された。

当該インバータ用ドライブ基板でゲート波形が出ていないことがメーカーの工場で確認された。そこで、正常な無停電電源装置でゲート波形が出ない事象を再現した結果、無停電電源装置の出口で電圧が変動する事象が確認された。この電圧変動は、短い周期で発生しているため、制御装置リレーボードにおいてノイズとして出力に影響を与えることが考えられる。

ゲート波形のOFFで
電圧が低下する事
象が確認された。
