伊方発電所第3号機
総合排水処理装置機器用水配管流量計からの
水漏れについて

令和 2 年 7 月
四国電力株式会社

伊方発電所第3号機総合排水処理装置機器用水配管流量計からの水漏れについて

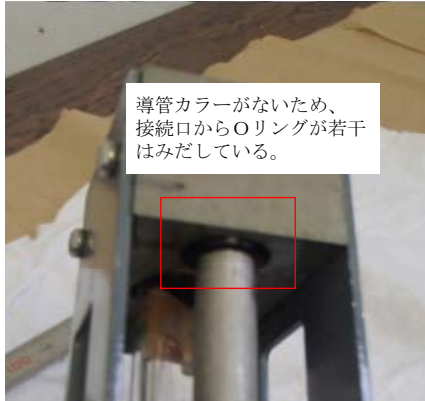
上部

外観目視点検を実施した結果、損傷などの異常は確認されなかったが、当該流量計の導管^{※4}上部および下部に使用されているOリング^{※5}が本体上部および下部の接続口から若干はみ出していることを確認した。

当該流量計（導管カラー無）

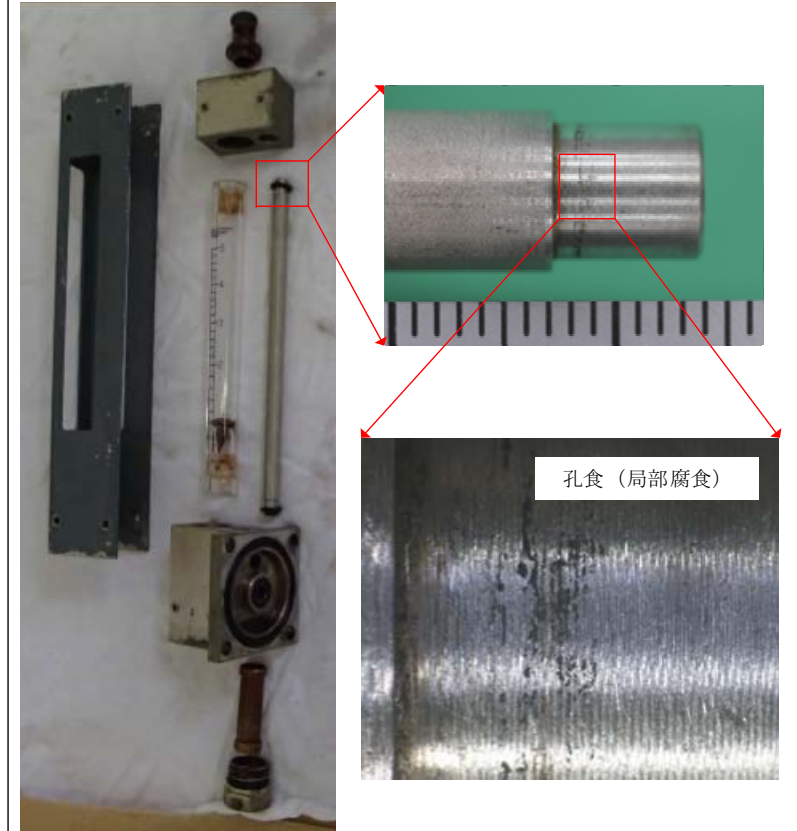
分解点検後

分解確認したところ、導管上部のOリングがあった箇所に周方向の痕跡があることが確認された。

顕微鏡観察の結果、孔食と考えられる局部腐食が導管外表面の周方向に分布し、線状に跡ができたものと推定される。

最新（平成31年4月）のメーカー取扱説明書および当該流量計を照合確認したところ、最新メーカー取扱説明書に明記されている導管カラーが当該流量計には導管上部および下部ともに取り付けられていないことを確認した。

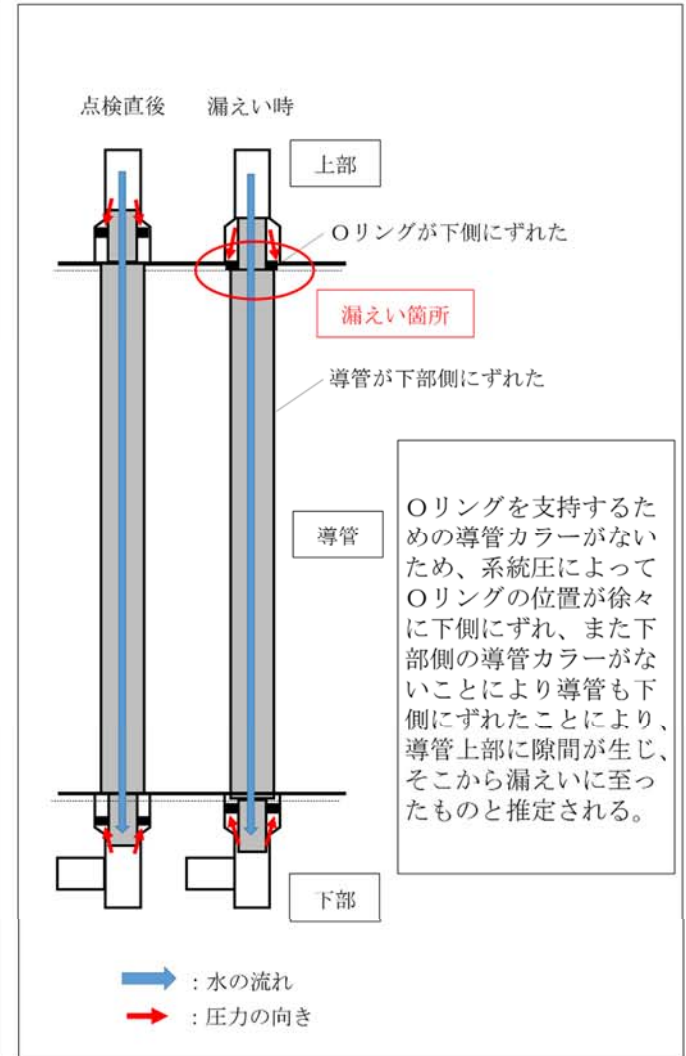
推定原因

調査の結果、Oリングを支持するための導管カラーが、過去の分解清掃点検の中で取り付けられていなかったため、流量計内の圧力によってOリングの位置が徐々に下側にずれ、また下部側の導管カラーがないことにより導管も下側にずれたことにより、導管上部に隙間が生じ、そこから漏えいに至ったものと推定される。

導管カラーが取り付けられていなかった原因として、分解清掃点検時に使用した作業要領書に、導管カラーの取り付けに関する記載がなかったため、作業員は、流量計の復旧作業時に導管カラーの取り付けが必要との認識に至らず、導管カラーは点検後に養生シートと一緒に処分されたものと推定される。

- (1) 当該流量計を新品に取り替えて復旧した。
- (2) 同型式の流量計のうち、今回の事象と同様に導管カラーが取り付けられていない1箇所については、新品に取り替えを行う。また、最新のメーカ取扱説明書を当該作業要領書に反映し、導管カラーの取り付けについて明記した。
- (3) 分解を伴う機器点検において、組み立て後、作業場所に分解した部品が残っていないことを確実に確認することを関係者に周知した。(状況によりスケッチや写真等を活用する。)
