伊方発電所から通報連絡のあった異常に係る原因と対策の報告について（令和2年1月に連續して発生したトラブル）

伊方発電所における所内電源の一時的喪失について

令 和 2 年 3 月
四 国 電 力 株 式 会 社

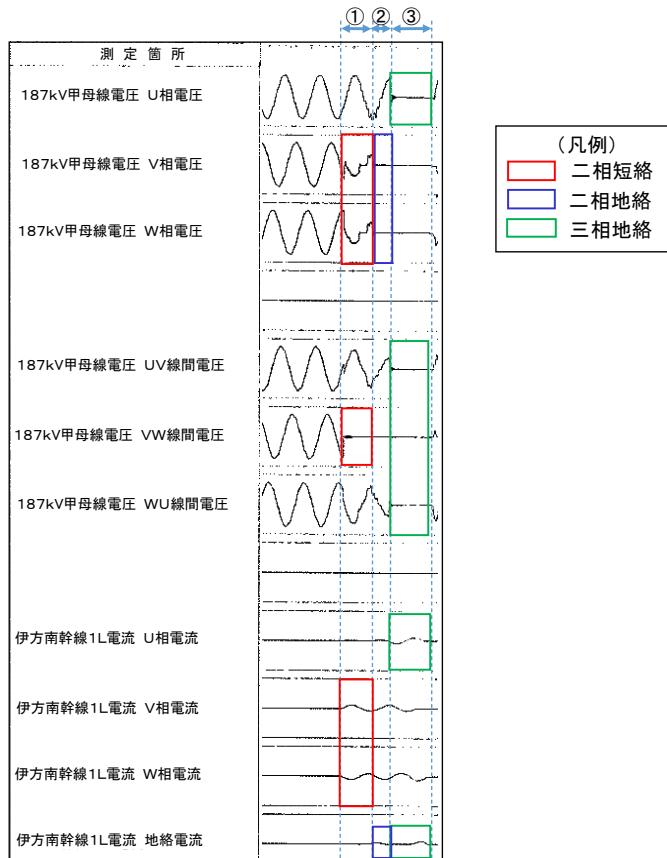
図 1 自動オシロ装置の測定結果

事象発生時の自動オシロ装置によって測定された 187 kV 送電線の電圧および電流の波形を確認したところ、V 相 - W 相間の二相短絡（図 1 の①）から二相地絡（図 1 の②）を経て三相地絡（図 1 の③）に至ったものと推定した。事故電流測定結果は表 1 のとおり。

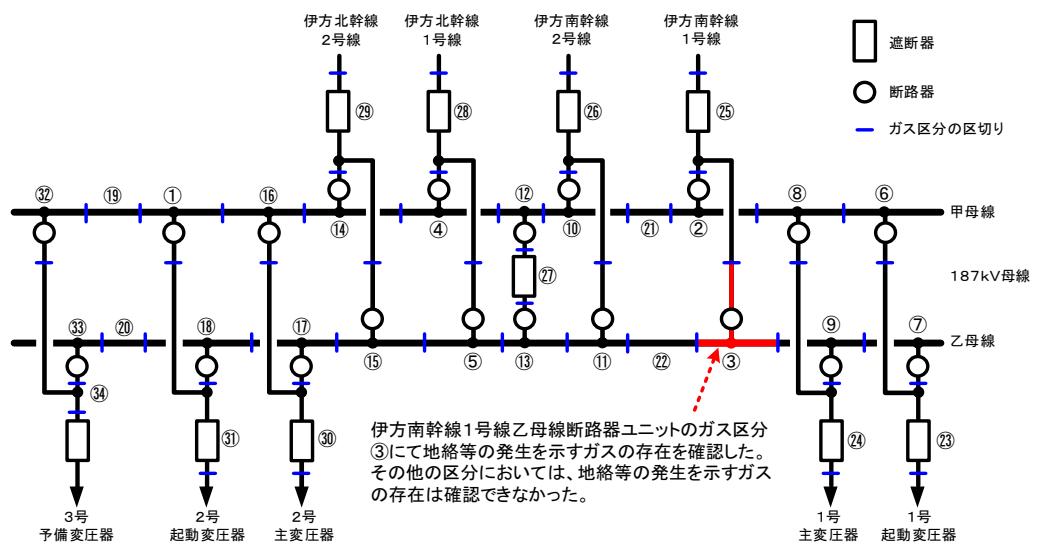
図 1 187kV母線ガス区分

図1に示すガス区分ごとにガス分析^{※1}を実施した。その結果、伊方南幹線1号線乙母線断路器ユニットのガス区分（図1の③）にて検知剤の色が変わり、SO₂およびHFガスの存在が確認された（図2）。その他のガス区分では、変色はなかった。これらは、地絡等によって発生するガスであることから、当該ガス区分において、地絡等が発生したものと推定した。

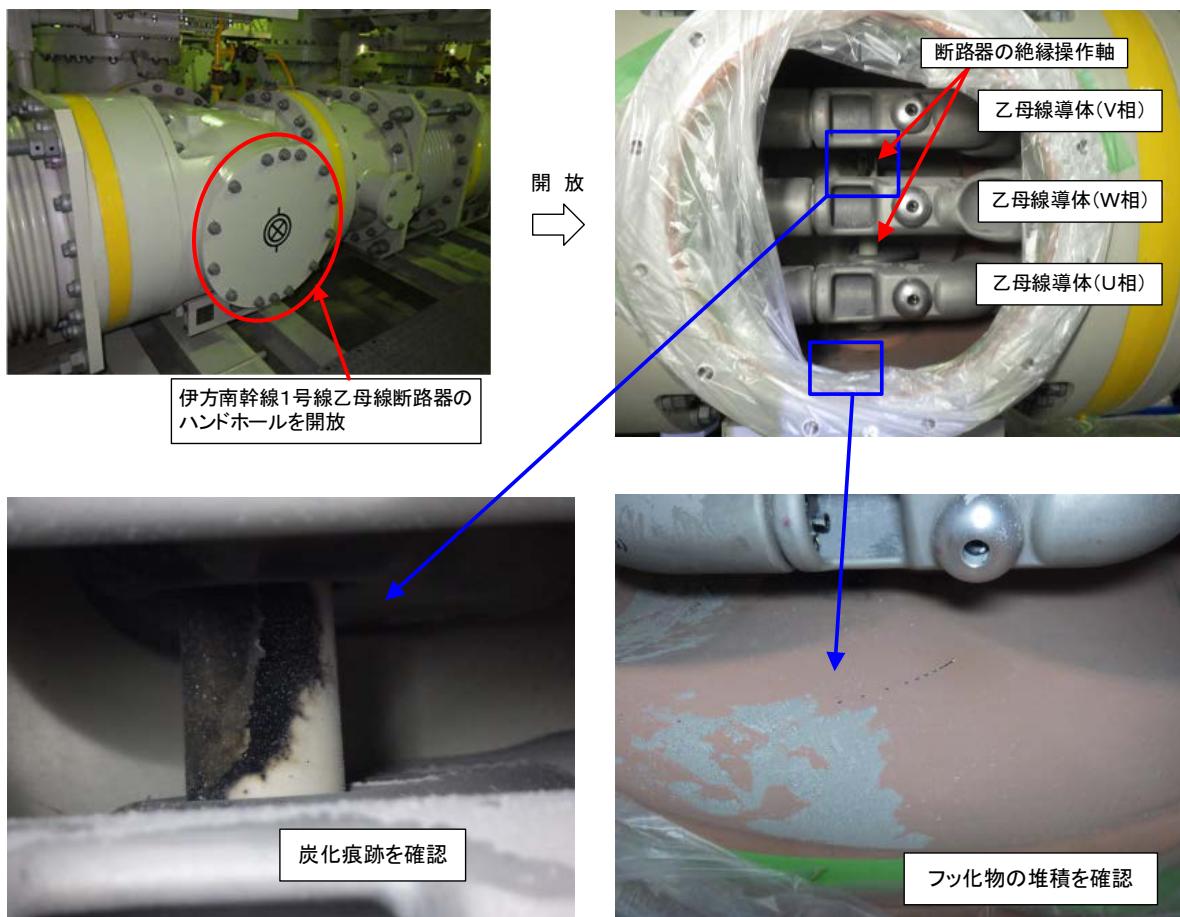
図1 伊方南幹線1号線乙母線断路器ユニットの開放写真

ガス分析の結果、伊方南幹線1号線乙母線断路器ユニットのガス区分において地絡が発生したと推定されたことから、当該区分のガス絶縁開閉装置の開放を行い、内部の確認を行った。内部の写真を図1に示す。

確認した結果、タンク内に分解ガスによるフッ素化合物（白粉）が堆積しており、断路器のV相-W相間絶縁操作軸に黒色の炭化痕跡が見られたことから当該箇所で相間短絡が発生したと推定した。V相-W相間の短絡については、自動オシロ装置の記録と一致している。また、V相可動接触子がW相およびU相と不整合の位置であることを確認した。伊方南幹線1号線乙母線断路器ユニットの外観図および内部構造図を図2から図5に示す。

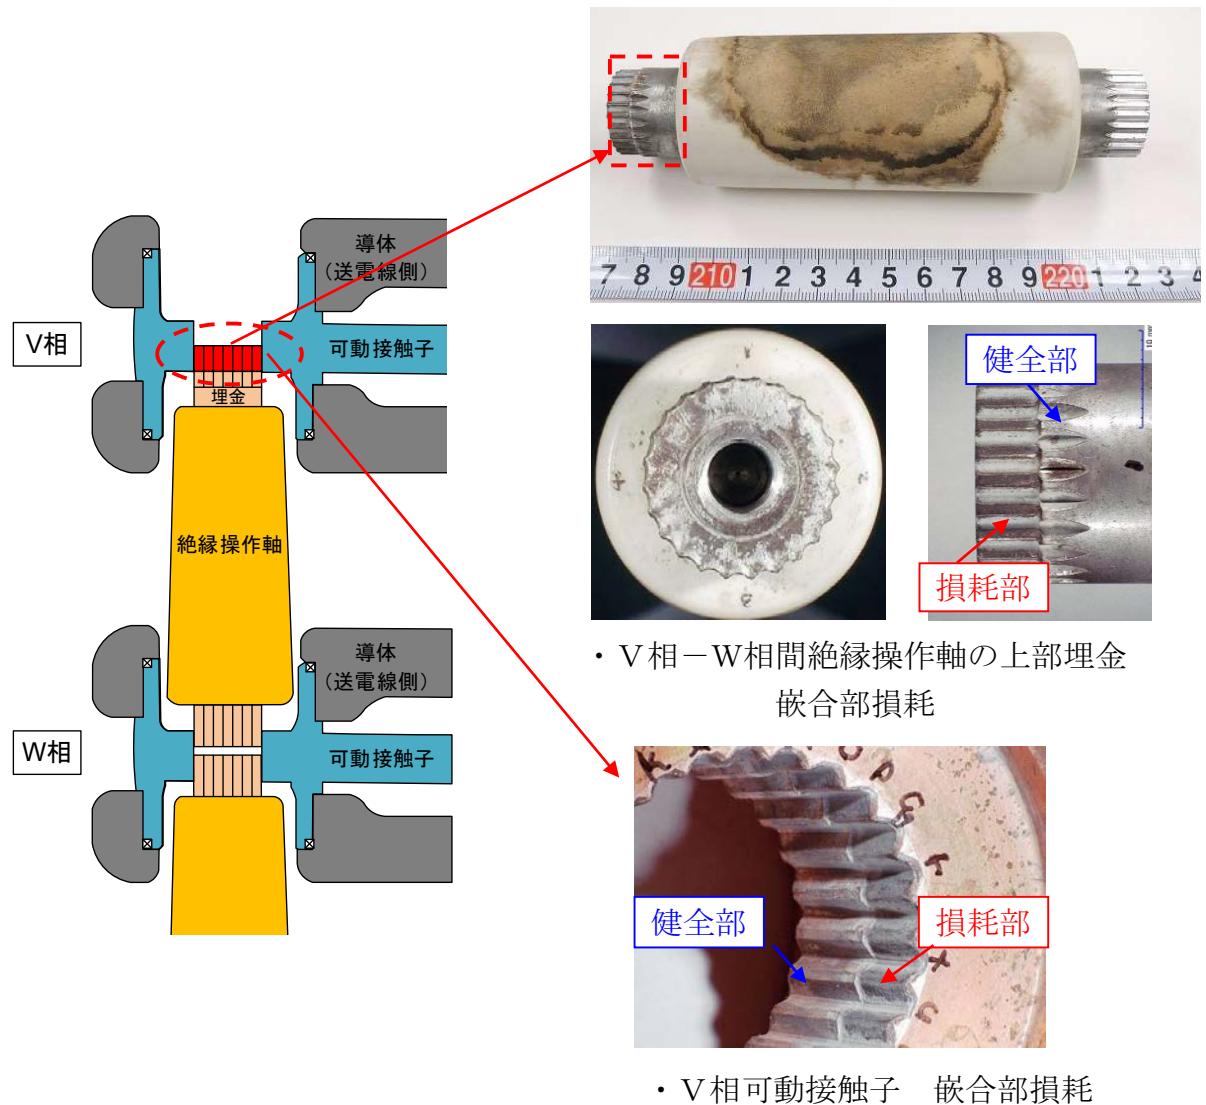
図6 嵌合部の損耗状況

メーカ工場にて当該断路器を分解し内部調査を実施した結果、V相－W相間絶縁操作軸の上部埋金とV相可動接触子の嵌合部に損耗が見られた。
(図6)

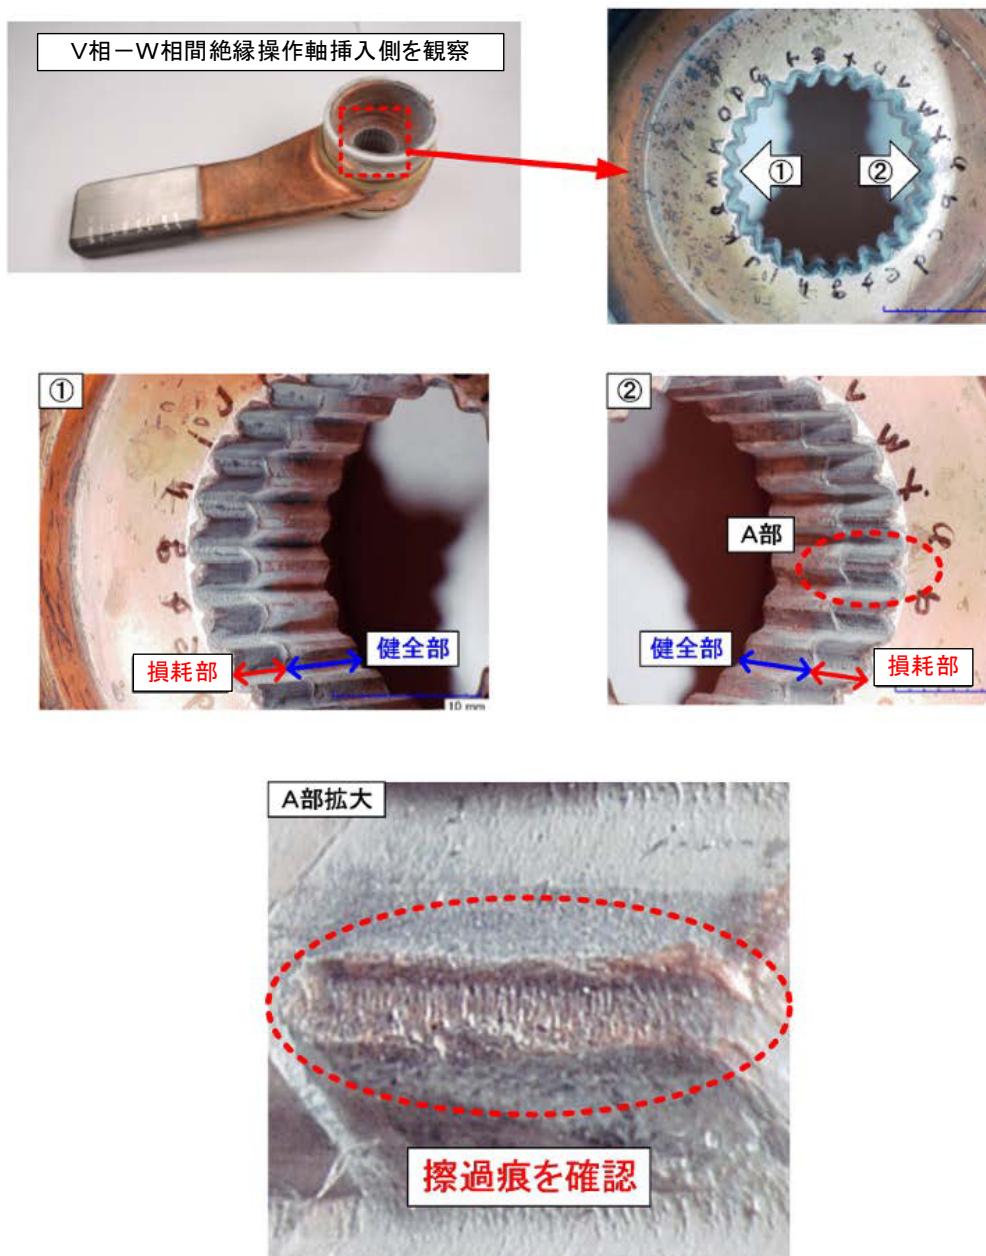
図1 可動接触子の外観確認結果

V相可動接触子の嵌合部（24山）の状態を観察した結果、V相-W相間絶縁操作軸挿入側の全箇所において、山径、谷径ともに健全部より損耗している様相を確認した。また、一部の山について、擦過痕を確認した。

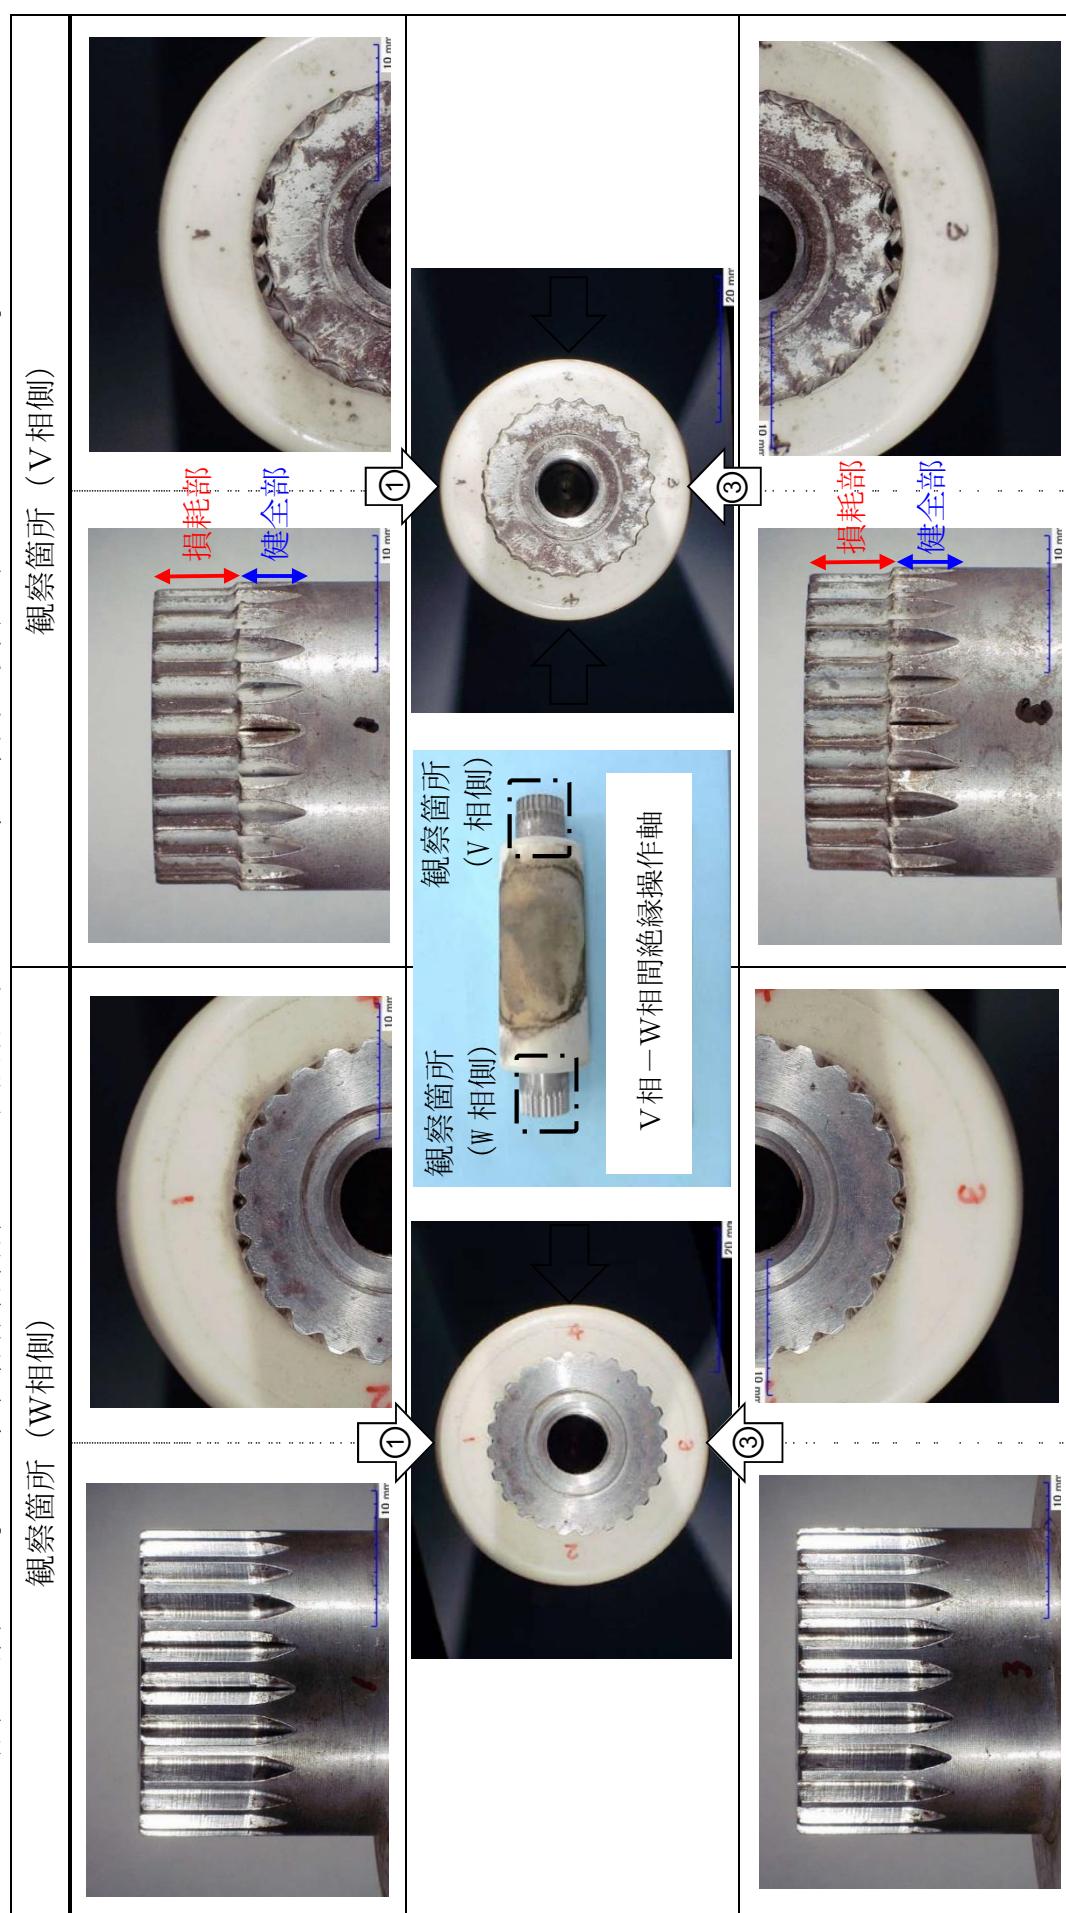
図2 絶縁操作軸埋金の外観確認結果

V相－W相間絶縁操作軸の上部埋金の嵌合部（24山）の状態を観察した結果、全箇所において、山径、谷径とも健全部より損耗している様相を確認した。また、絶縁体材料部には短絡痕跡が見られたが、亀裂等の異常は認められなかつた。

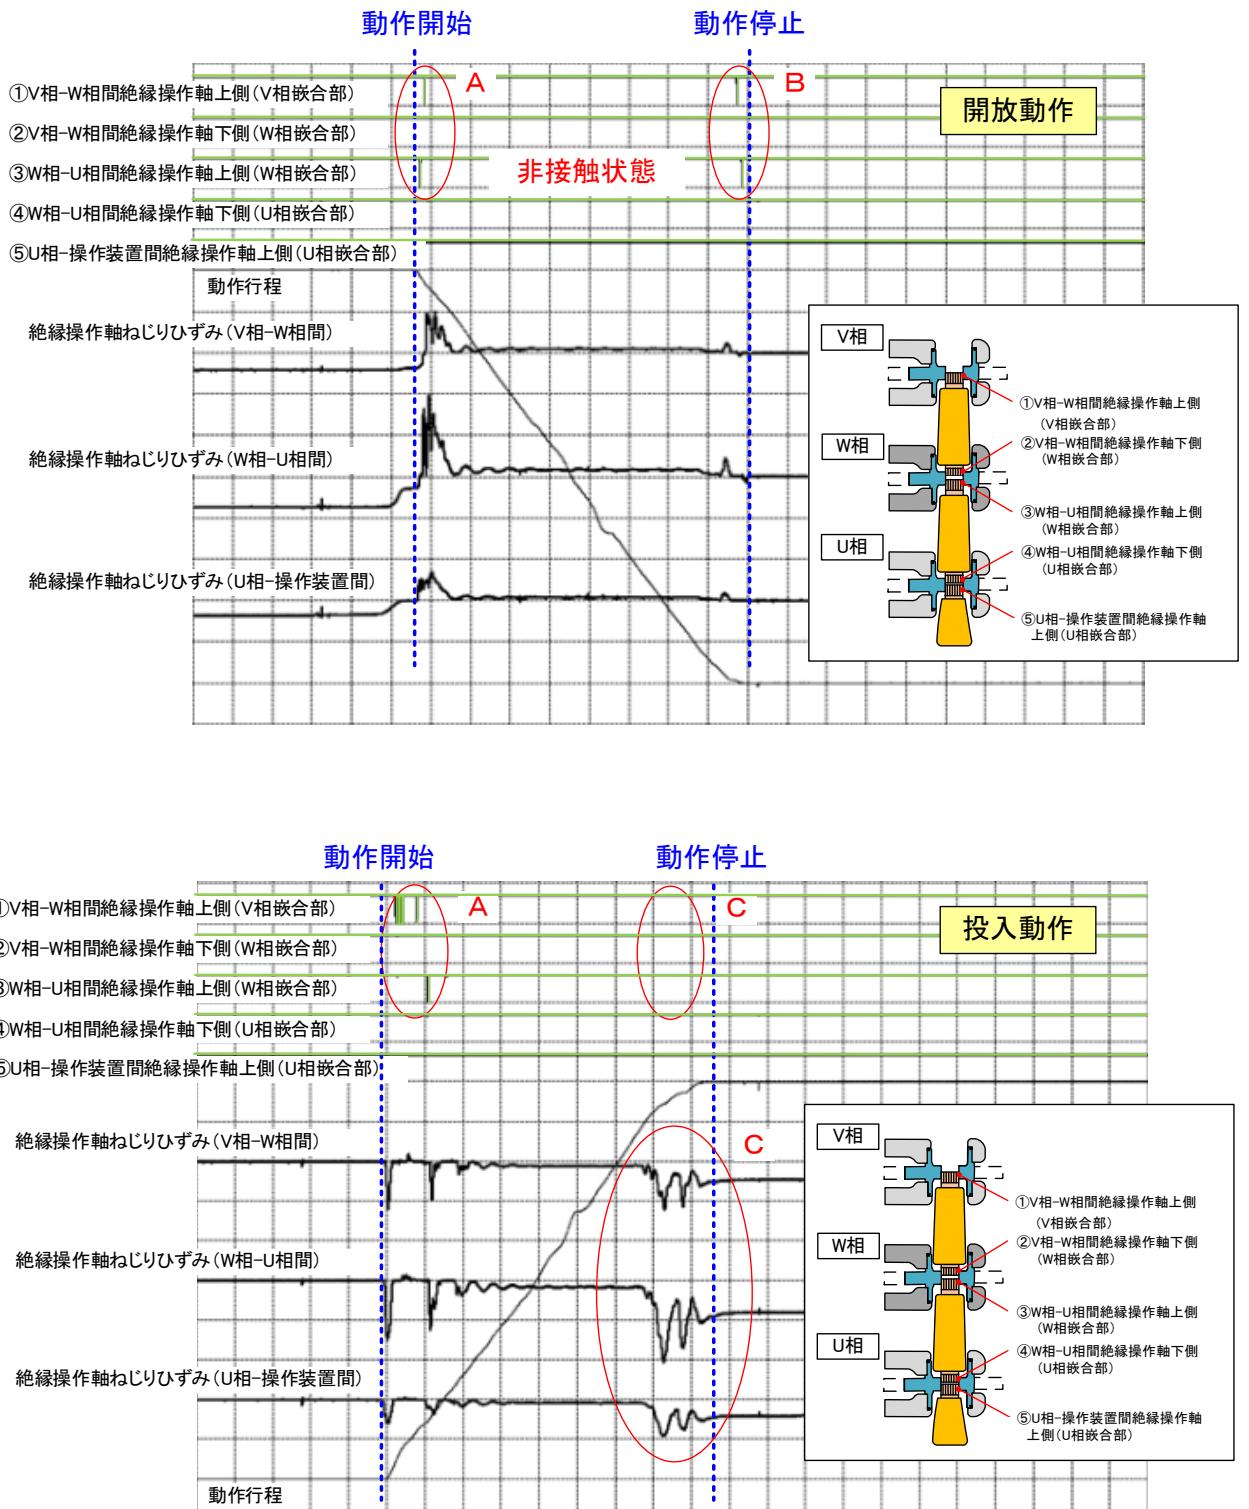
図 5 操作装置による非接触状態継続有無の確認（通常）

運転時同様の操作装置を用いて絶縁操作軸および可動接触子を動作させ、非接触状態の継続有無を確認する試験を1,000回実施した。試験の結果、以下に示す挙動となることを確認した。その結果の一例を図5に示す。動作中は瞬間的な非接触状態が発生するが、1ms程度の瞬間的な非接触状態であることから、放電が発生することはない。

- 前述した非接触状態は瞬間的なものであり、停止後は継続しない。
- W相可動接触子はV相-W相間絶縁操作軸の荷重を受け、U相可動接触子はW相-U相間絶縁操作軸の荷重を受けるのに対して、V相可動接触子は、上部から絶縁操作軸の荷重がかからないことから摩擦力が小さい。このためV相の嵌合部については、他部に比べて非接触状態となる可能性がある。

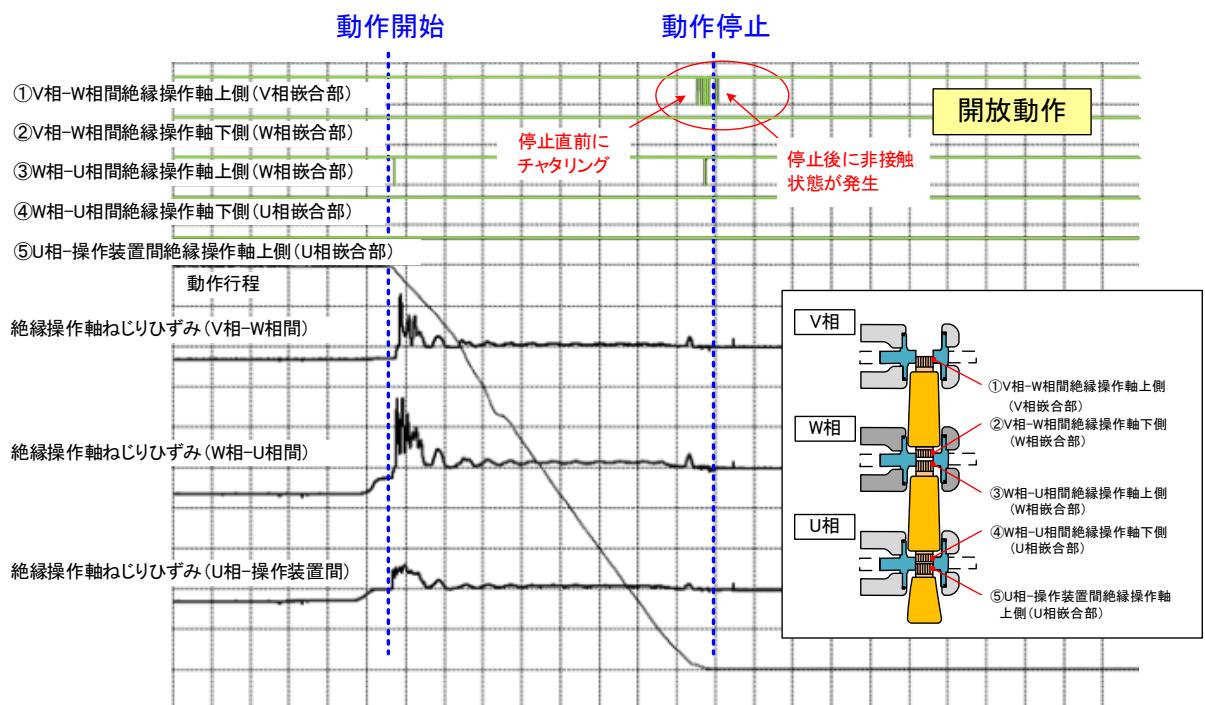
図6 操作装置による非接触状態継続有無の確認（摩擦力調整）

- ・V相-W相間絶縁操作軸の上側の嵌合部は、動作停止直前に非接触状態となる回数が多くなることが確認され、動作停止後にも瞬間に非接触状態となる状況が確認された。
- ・その他の嵌合部の挙動については、変化がなかった。

動作停止後の継続的な非接触状態はなかったが、動作停止後に瞬間的であっても非接触状態が発生することがあった。これは、V相可動接触子が動作停止直前にチャタリングし、動作停止後まで継続することによるものと推定した。

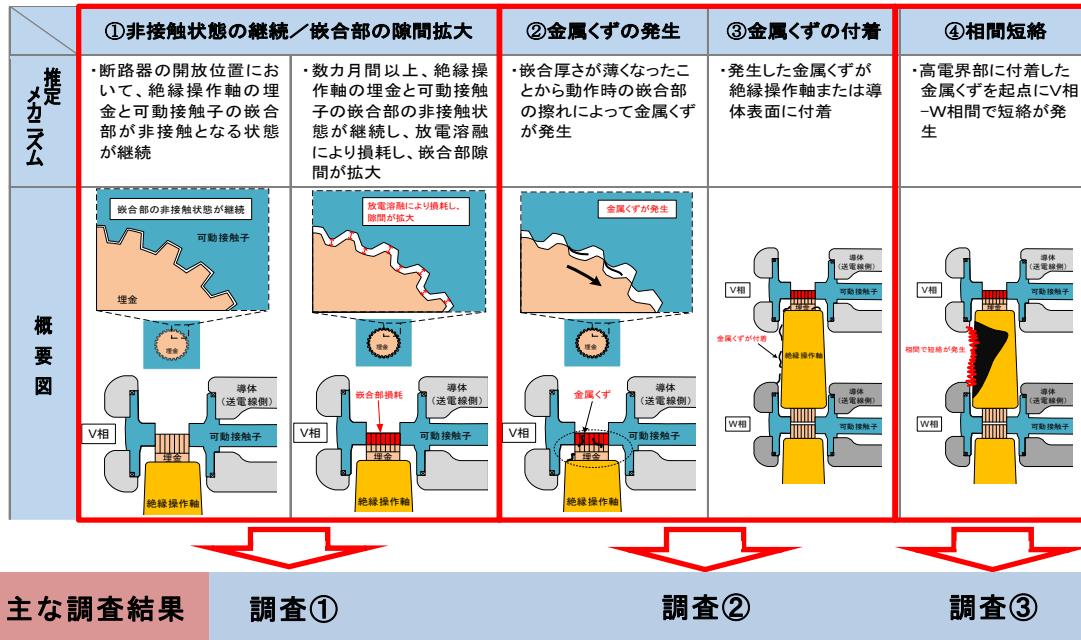
【調査①】外観確認及び電子顕微鏡による表面観察結果

V相-W相間絶縁操作軸上部埋金及びV相可動接触子の嵌合部の外観を確認をした結果、均一に損耗しており、健全部より小さくなっていた。また、電子顕微鏡で当該損耗部の表面を観察したところ、熱影響による金属溶融の痕跡を確認した。その後、構造上、当該嵌合部では非接触状態が発生することが判明し、非接触状態が継続することで放電が発生することも実証試験で確認できた。

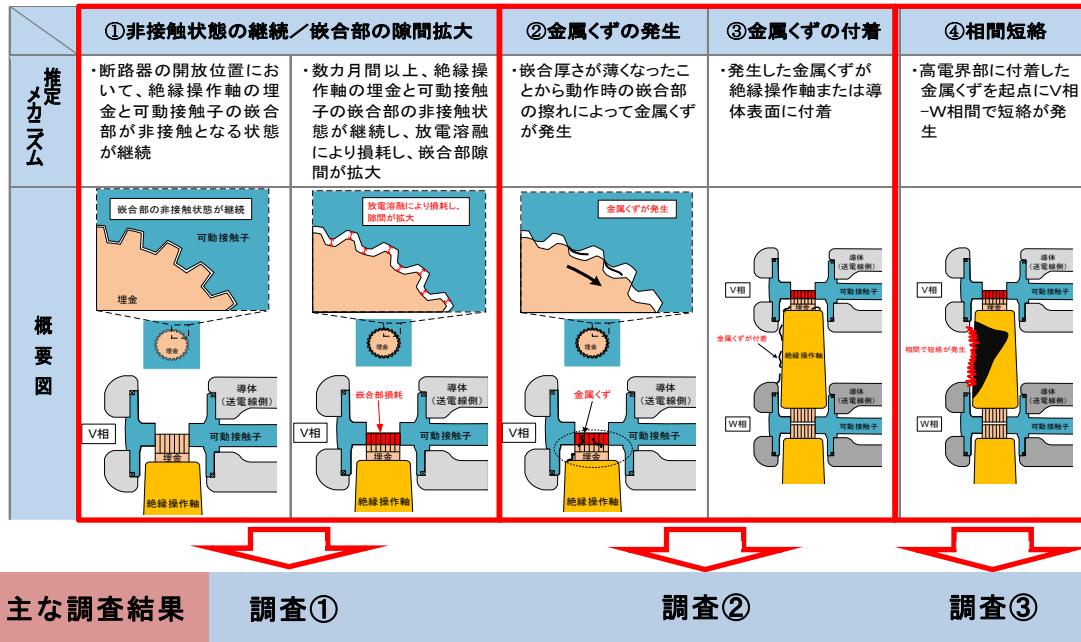
【調査①】外観確認及び電子顕微鏡による表面観察結果

V相-W相間絶縁操作軸上部埋金及びV相可動接触子の嵌合部の外観を確認をした結果、均一に損耗しており、健全部より小さくなっていた。また、電子顕微鏡で当該損耗部の表面を観察したところ、熱影響による金属溶融の痕跡を確認した。その後、構造上、当該嵌合部では非接触状態が発生することが判明し、非接触状態が継続することで放電が発生することも実証試験で確認できた。
