伊方発電所第 3 号機
低圧給水加熱器伝熱管の損傷について

令和 2 年 9 月
四国電力株式会社

3号機 蒸気タービン設備 第2低圧給水加熱器B号機

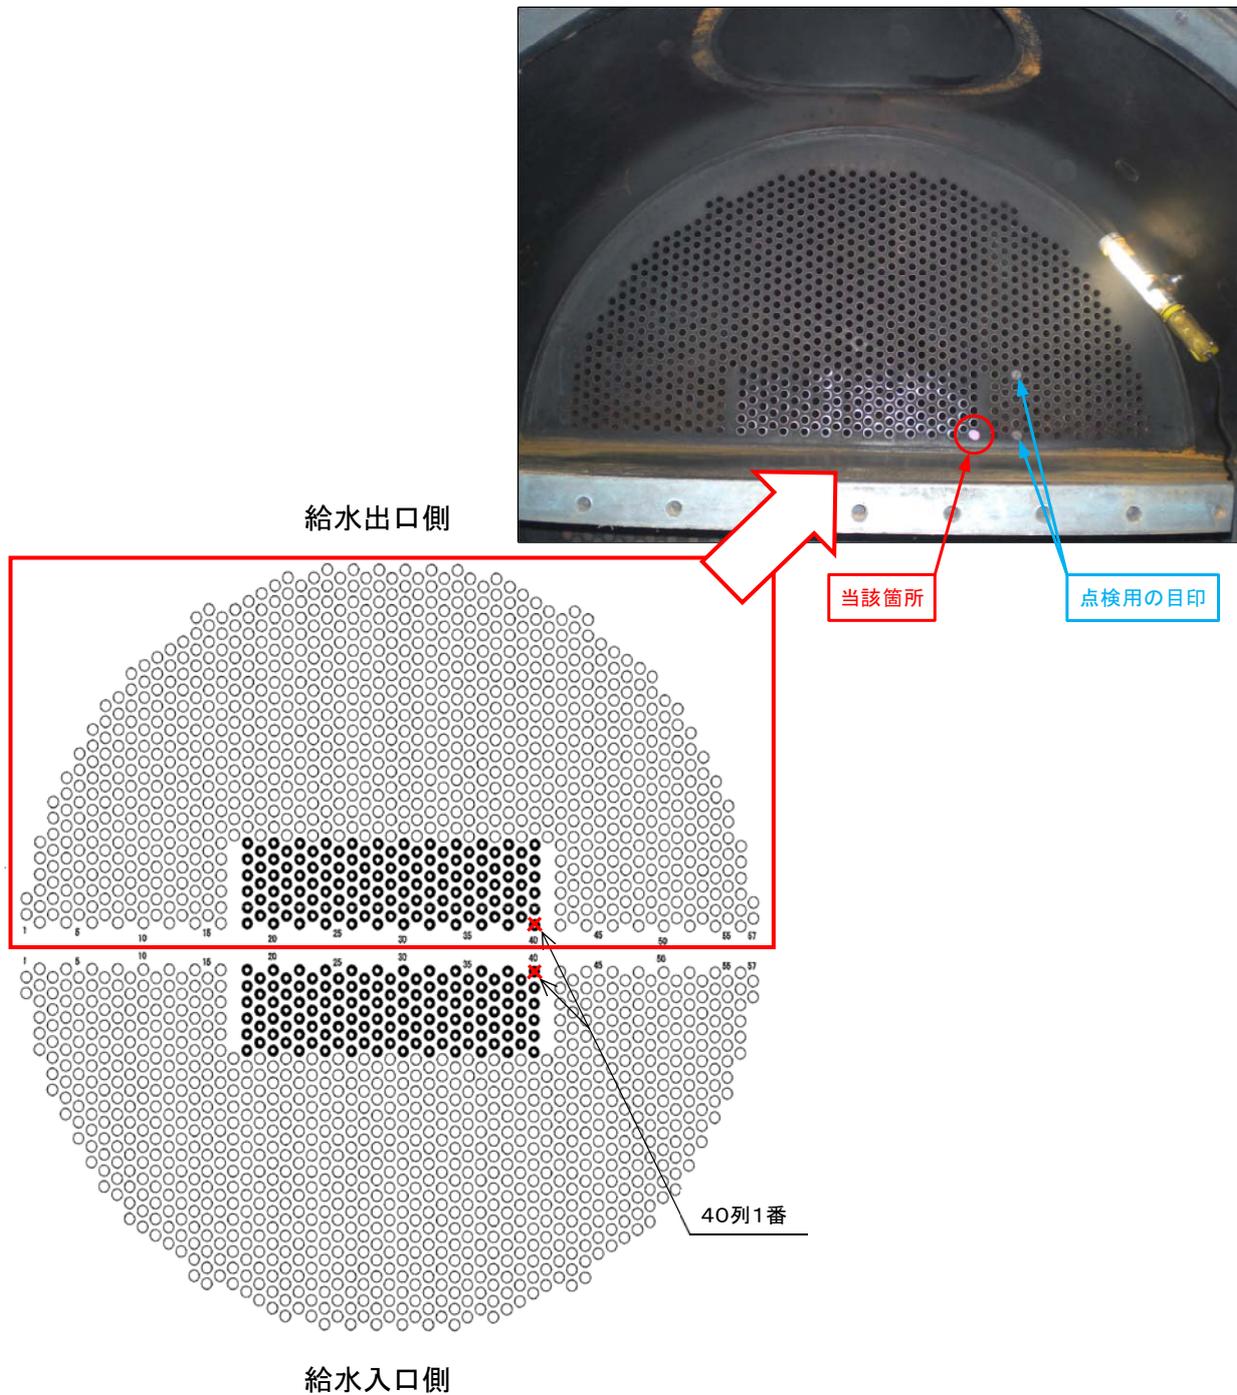
第2 低圧給水加熱器B号機漏えい管位置図

第2低圧給水加熱器B号機の伝熱管真空リークテストを実施し、伝熱管1本（40列1番）に漏えいがあることを確認したことから、以下の調査を実施した。

- ・・・アルミニウム黄銅管
- ・・・ステンレス管
- ⊗・・・漏えい管: 1本(位置: 40列1番)

- (1) 漏えいの認められた第2低圧給水加熱器B号機伝熱管1本(40列1番)および施栓基準以上のきずと思われる有意な指示が認められた伝熱管1本(39列1番)について、施栓を実施した。

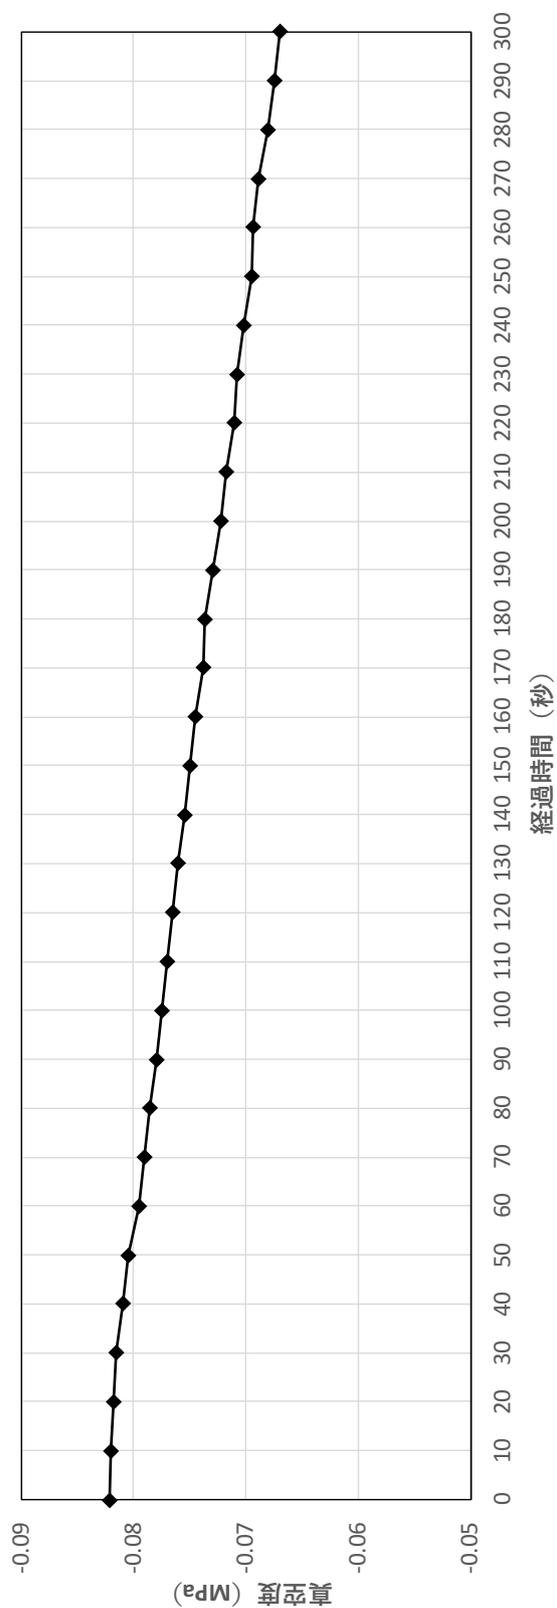
伝熱管真空リークテスト結果（伝熱管：40列1番）

そこで、令和2年1月16日および17日に第2低圧給水加熱器B号機の伝熱管真空リークテスト^{※3}を実施したところ、1月17日に伝熱管1本に漏えいがあることを保修員が確認した。

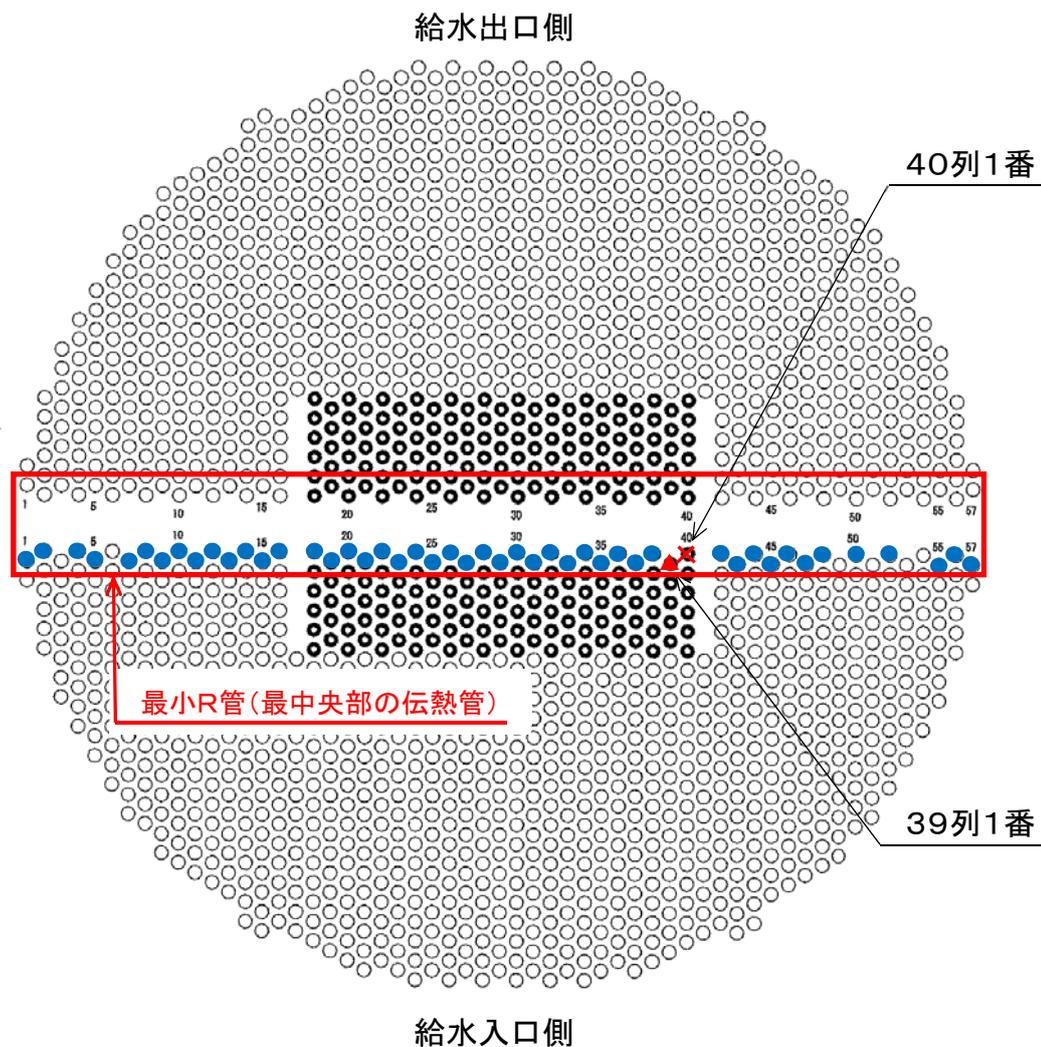
渦電流探傷検査（E C T）指示管位置図

第2 低圧給水加熱器B号機のその他の伝熱管について、渦電流探傷検査（ECT）を実施した結果、伝熱管1本（39列1番）の給水入口側直管部のドレン冷却部において、施栓基準以上のきずと思われる有意な指示が認められた。また、施栓基準には至らないきずと思われる有意な指示が、当該伝熱管と同様の最小R管※8 47本の給水入口側直管部のドレン冷却部に認められた。

- …アルミニウム黄銅管
- …ステンレス管
- ⊗ …漏えい管: 1本
(位置: 40列1番_給水入口側)
- ▲ …施栓基準以上のきずと思われる有意な指示が認められた管: 1本
(位置: 39列1番_給水入口側)
- …施栓基準に至らないきずと思われる有意な指示が認められた管: 47本
(給水入口側)

また、当該機器の最小R管にきずと思われる有意な指示が47本確認されたことから、最小R管全数(53本(漏えい伝熱管および施栓基準以上の伝熱管の計2本を除く))について念のため予防施栓を実施した。

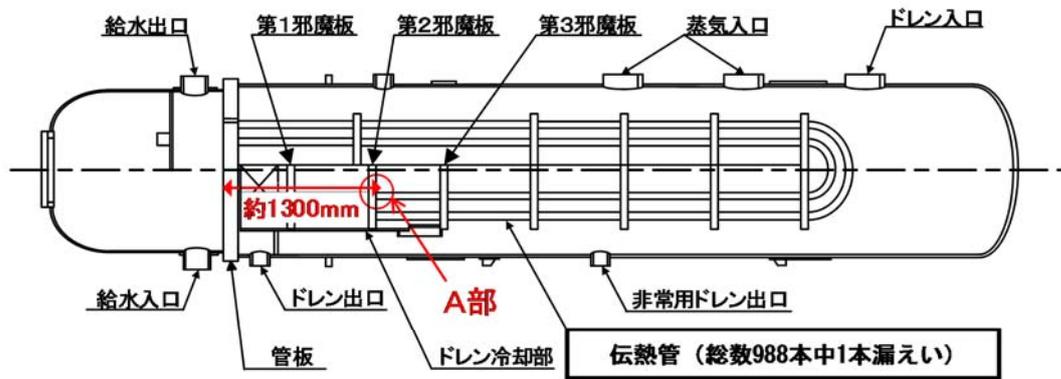
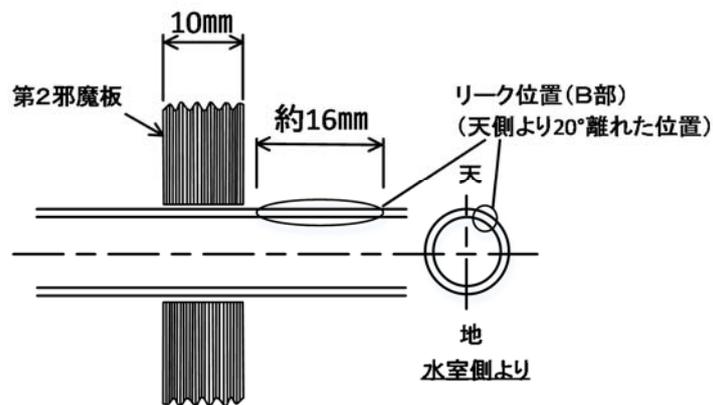
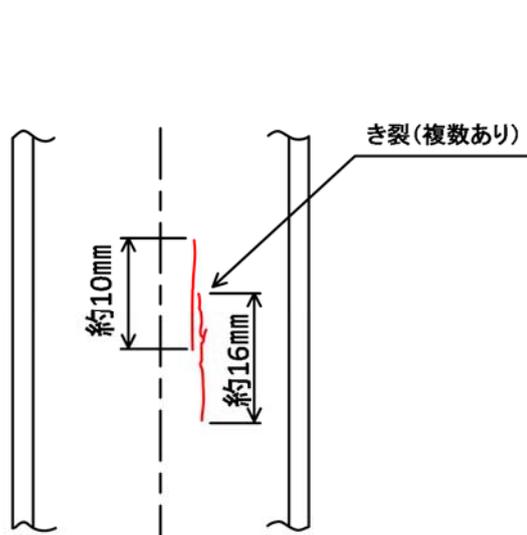
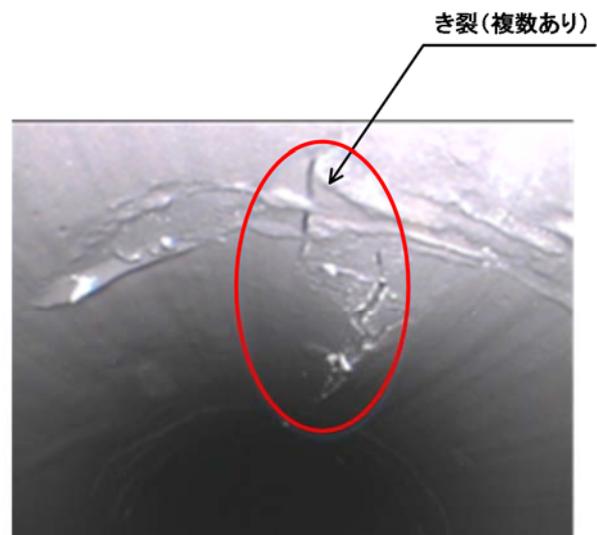
漏えい箇所の位置および状況図

胴側に水を張った状態で、C C Dカメラを当該伝熱管に挿入し、漏えい位置を調査した結果、当該伝熱管の給水入口側管板部の管端から約1,300mmの位置（第2邪魔板部近傍）で当該伝熱管の上部（天側）に長手方向のき裂が複数認められた。

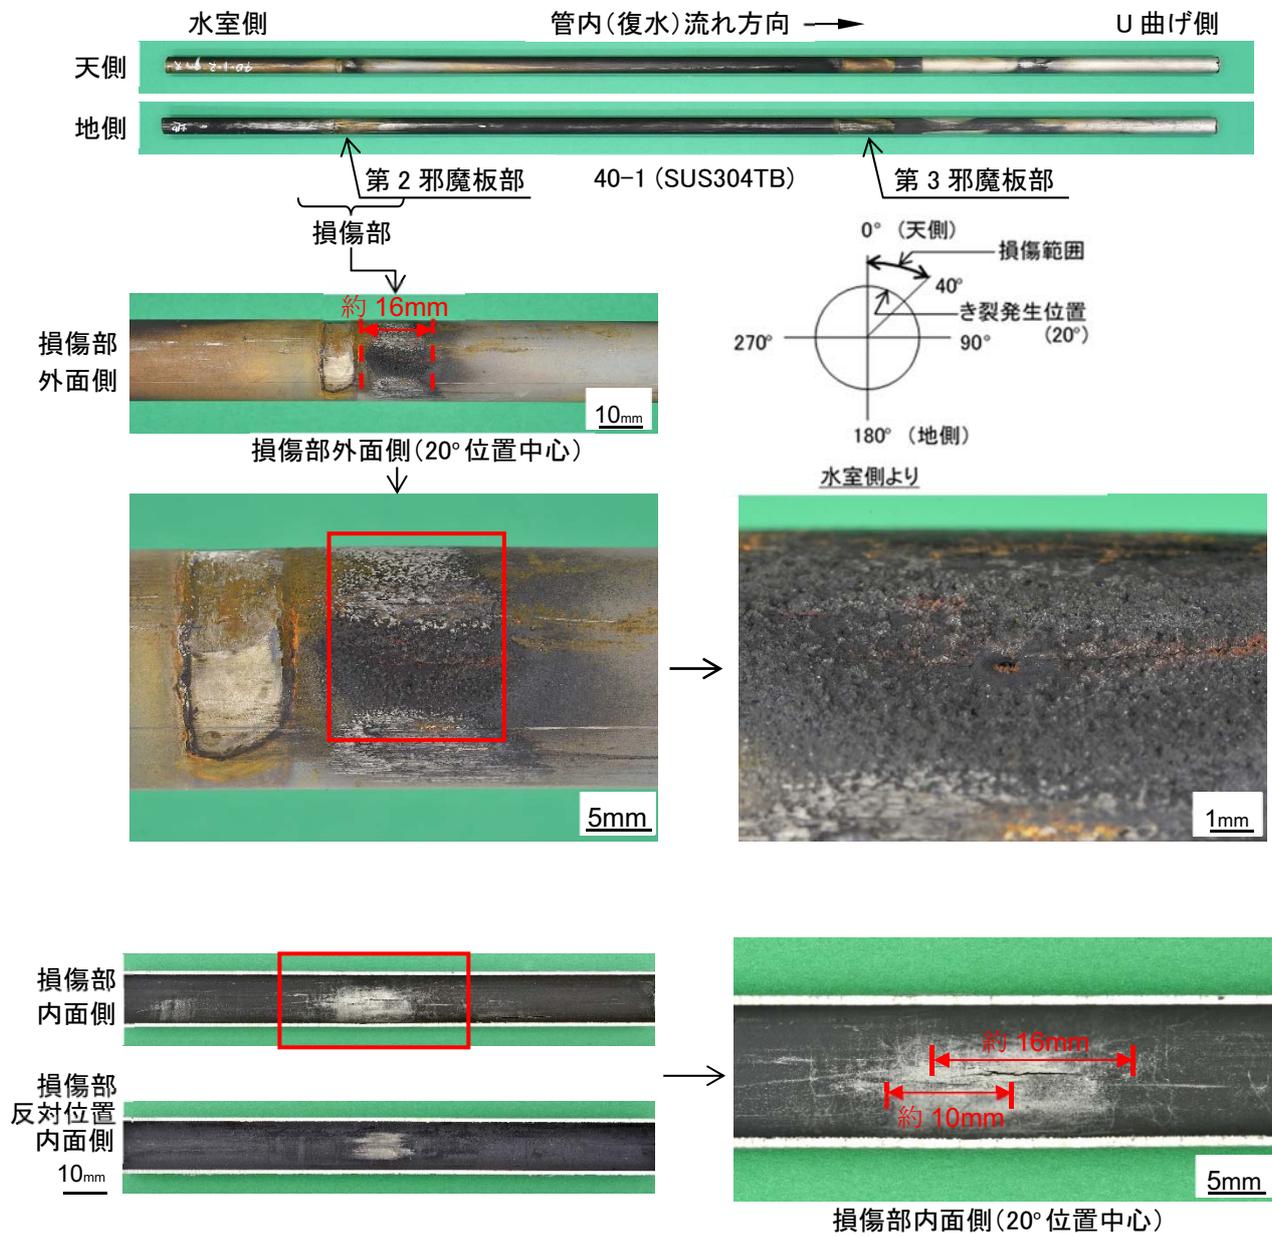
漏えい管外観および内面状況

第2 邪魔板から第3 邪魔板側に当該伝熱管の上部（天側）から20°の位置を中心に管外面で減肉とき裂、管内面でき裂が確認された。

管外面の減肉は細かい凹凸状となっており、周方向は約20°の位置を中心に0°から40°の範囲、軸方向は第2 邪魔板近傍から約16mmの範囲で第3 邪魔板側に減肉が広がっていた。

また、管外面のき裂は天側から20°の位置において、第2 邪魔板近傍から第3 邪魔板側の減肉範囲に軸方向に伸びているのが確認された。

管内面のき裂は管外面の減肉範囲と概ね同じ位置にあった。また、複数箇所でき裂は発生し、いずれも軸方向に伸びており、き裂長さは最大で約16mmであった。

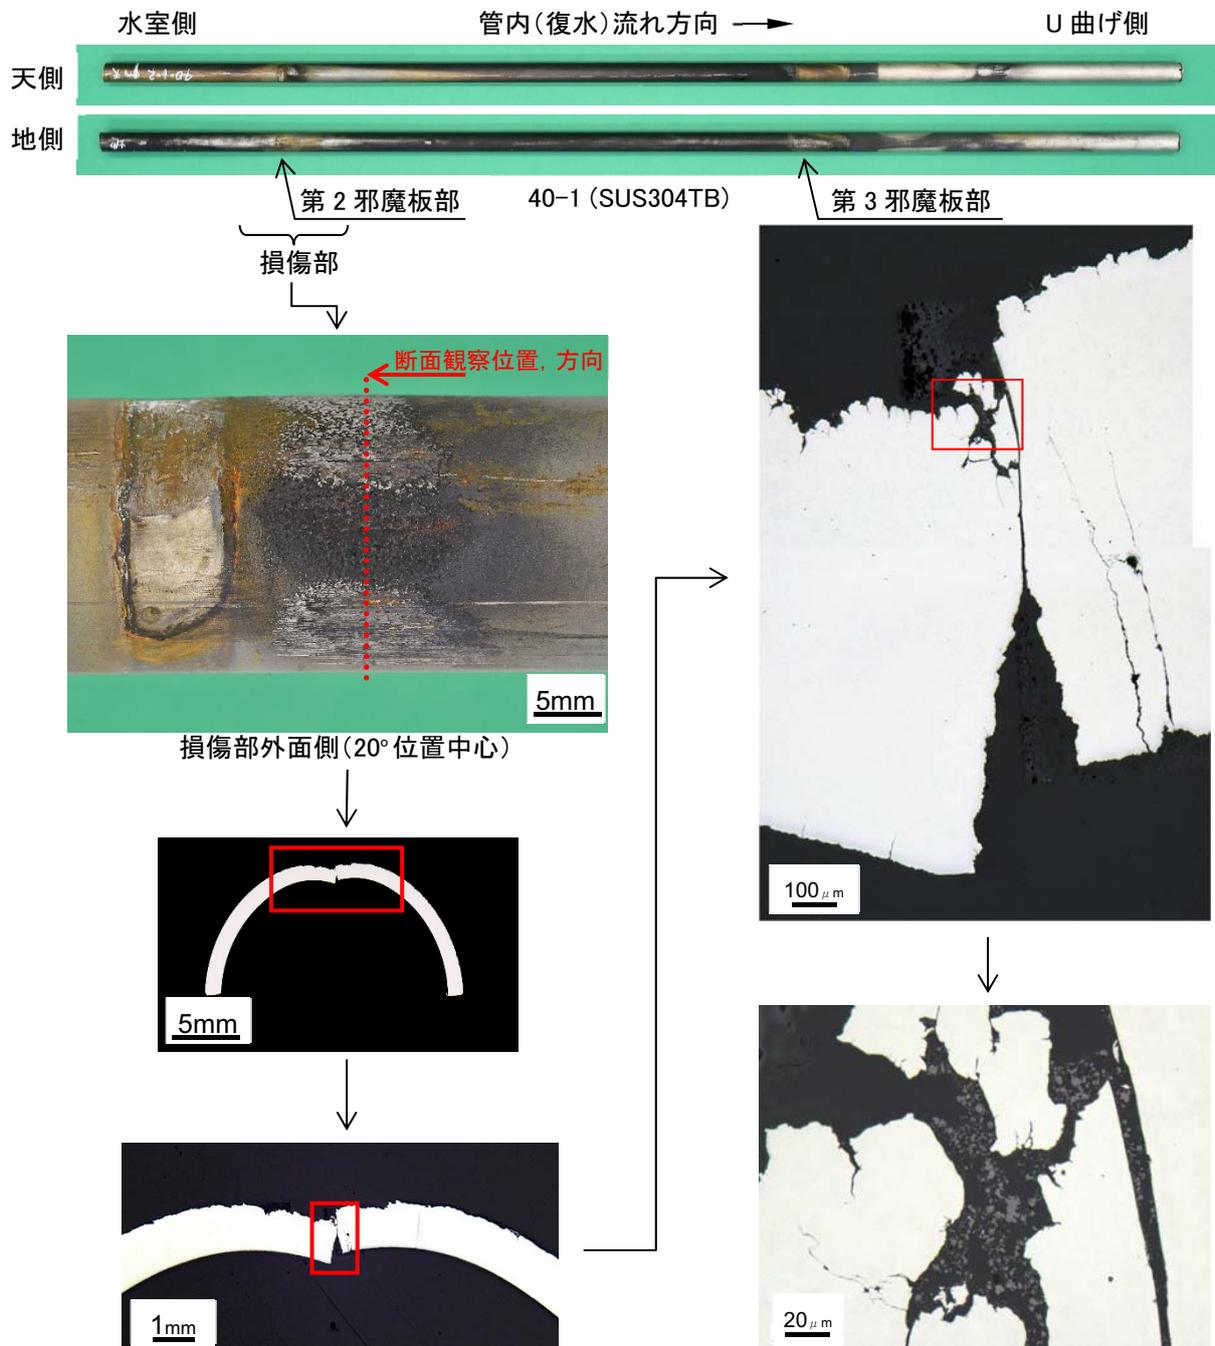
断面ミクロ組織観察

貫通部は管外面から強い力で中心側に押し潰されて変形した様相が確認された。また、貫通部近傍の管外面では細かい凹凸を伴う減肉が認められた。

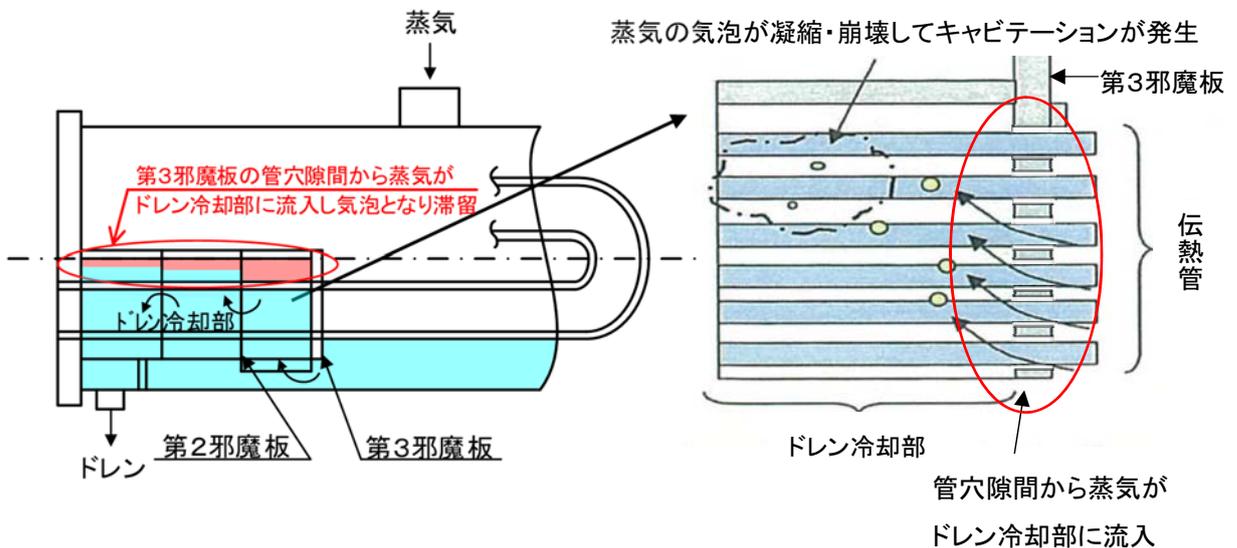
事象発生メカニズム[推定]

工場調査による伝熱管外面および内面状況ならびに他プラントの知見より、ドレン冷却部の最小R管において、蒸気流入によるキャビテーションが発生する可能性があることから、第3 邪魔板部の伝熱管と邪魔板との隙間を確認したところ、隙間の拡がり確認された。

- (1) 蒸気入口より供給される蒸気の熱を伝熱管が受け取り、蒸気は温水に変化する。胴側の底に貯まった温水はサイフォン現象により、ドレン冷却部を通りドレン出口から排出されるため、ドレン冷却部内は通常満水状態となる。
- (2) 伝熱管と各邪魔板には構造上隙間があり、第3邪魔板においては胴側とドレン冷却部との差圧（ドレン冷却部の方が圧力が低い）により蒸気が第3邪魔板の管穴隙間よりドレン冷却部に流入していく。
- (3) 第3邪魔板の管穴が蒸気の流入により経年的に減肉・拡大しドレン冷却部への蒸気流入量が増加する。（ドレン冷却部内は下部より上部（最小R管側）の方が圧力が低く、最小R管および邪魔板部近傍に蒸気の気泡が滞留しやすい）
- (4) 最小R管付近に滞留した蒸気の気泡が、伝熱管表面で冷やされて凝縮することで崩壊しキャビテーションが発生する。

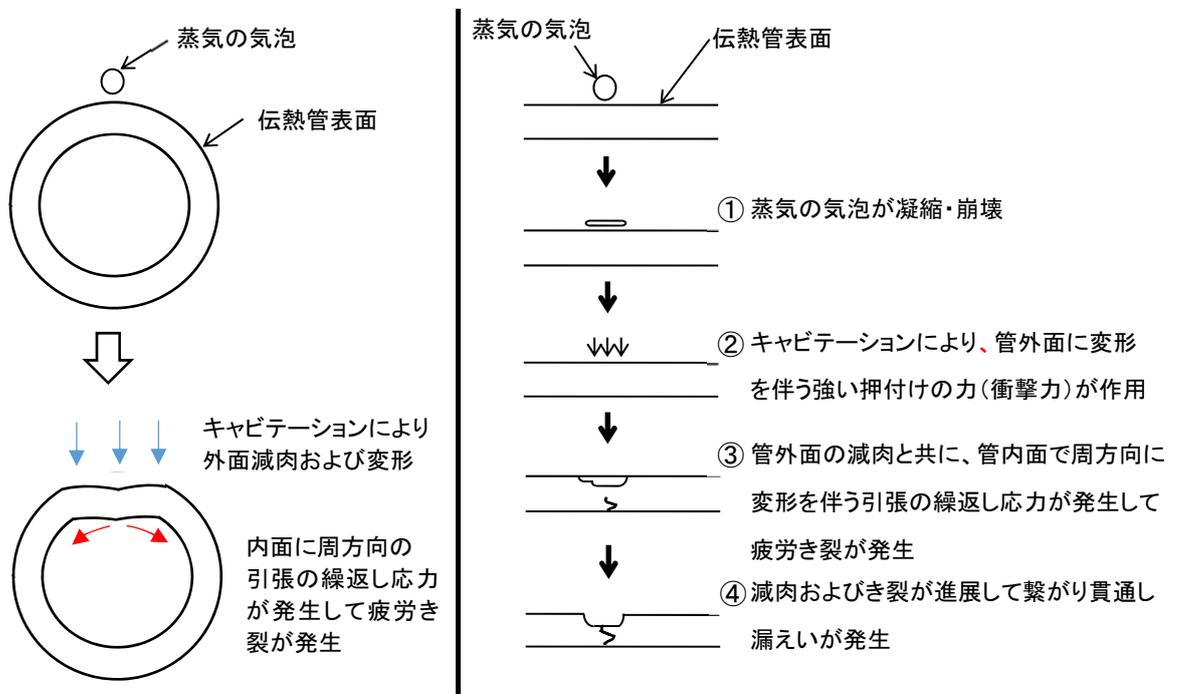
2. キャビテーションによる伝熱管損傷メカニズム

- ①最小R管付近に滞留した蒸気の気泡が、伝熱管表面で凝縮・崩壊しキャビテーションが発生
- ②キャビテーションにより、管外面に変形を伴う強い押付けの力（衝撃力）が作用
- ③管外面中心側への変形、減肉と共に、管内面で周方向に変形を伴う引張の繰返し応力が発生して疲労き裂が発生
- ④減肉およびき裂が進展して繋がり、貫通の過程を経て漏えいが発生
