伊方発電所第3号機
原子炉容器上部炉心構造物吊り上げ時の
制御棒クラスタ引き上がりについて

令和2年3月
四国電力株式会社

伊方発電所第3号機 原子炉容器上部炉心構造物吊り上げ時の制御棒クラスタ
引き上がりについて

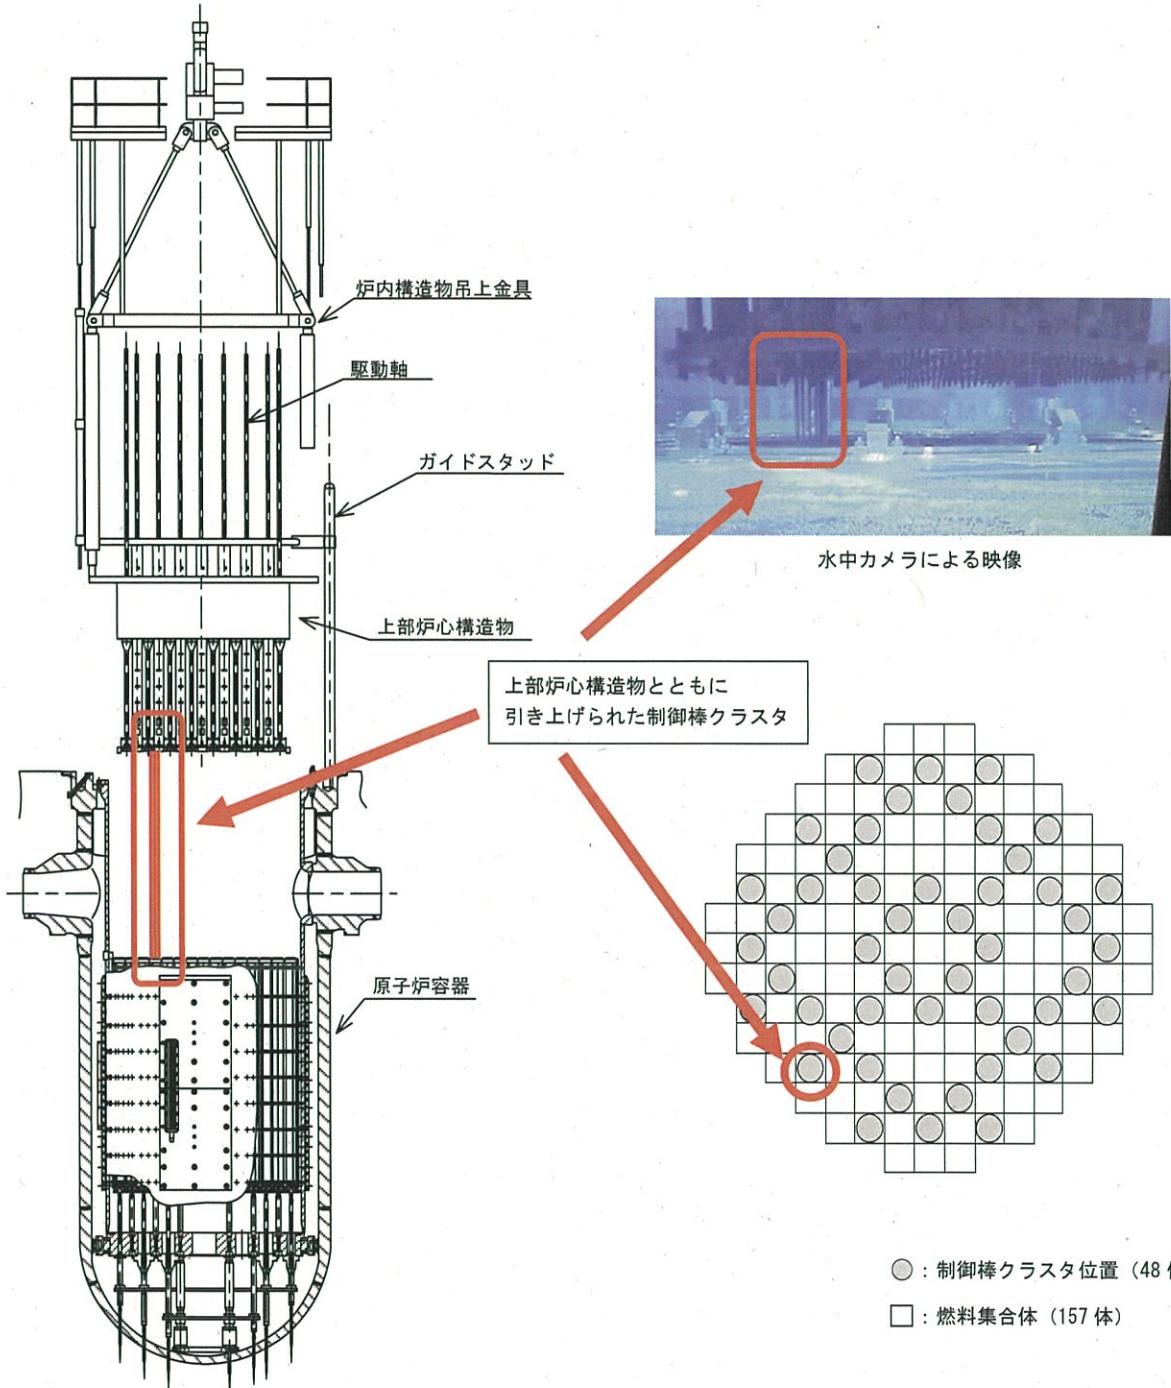
図-1 事象概要図

伊方発電所第3号機（定格電気出力89万キロワット）は第15回定期検査（令和元年12月26日解列）中、原子炉からの燃料取出の準備作業のため、原子炉容器上蓋を開放し、制御棒クラスタと駆動軸との切り離し^{※1}を行った後、原子炉容器の上部炉心構造物を吊り上げていたところ、令和2年1月12日13時20分、制御棒クラスタ1体が上部炉心構造物とともに引き上げられていることを確認した。

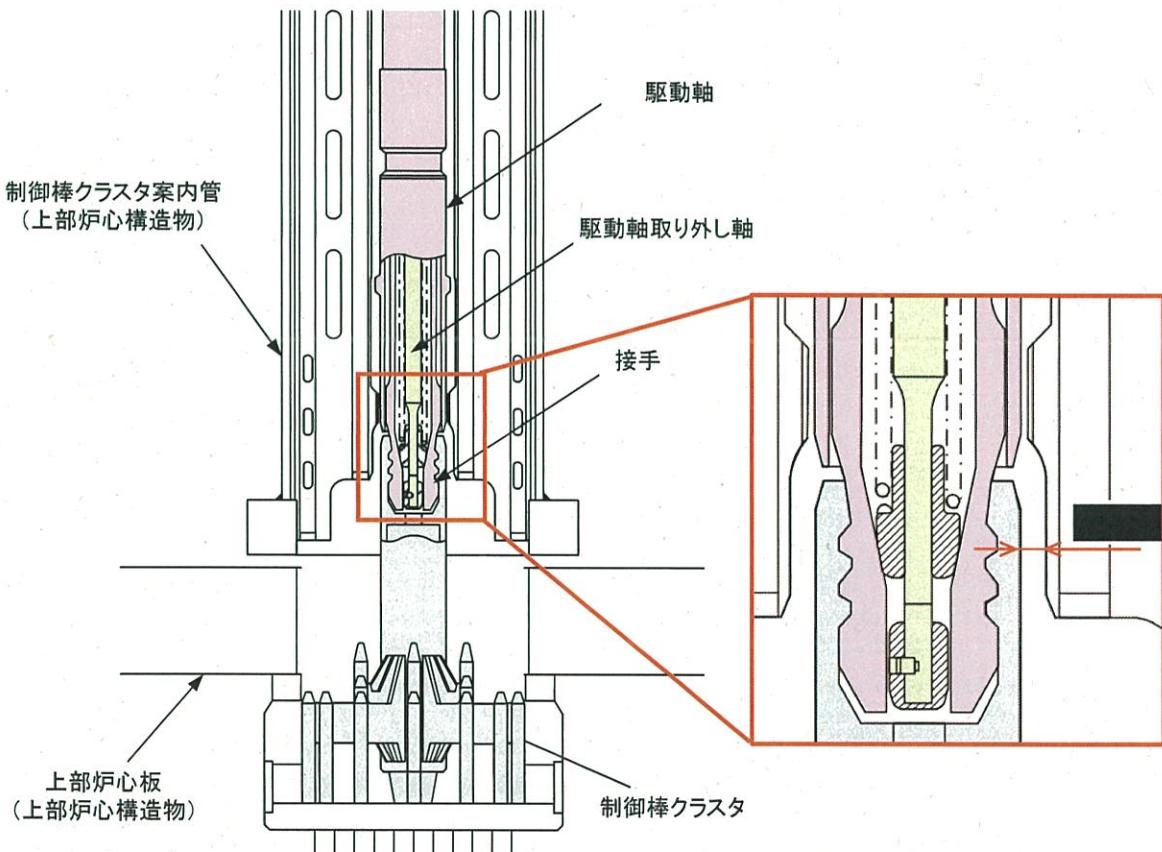
図-3 位置関係 概略図

制御棒クラスタのスパイダ頭部と制御棒クラスタ案内管（上部炉心構造物）との位置関係から、設計上、物理的に干渉する可能性がないことを確認した。

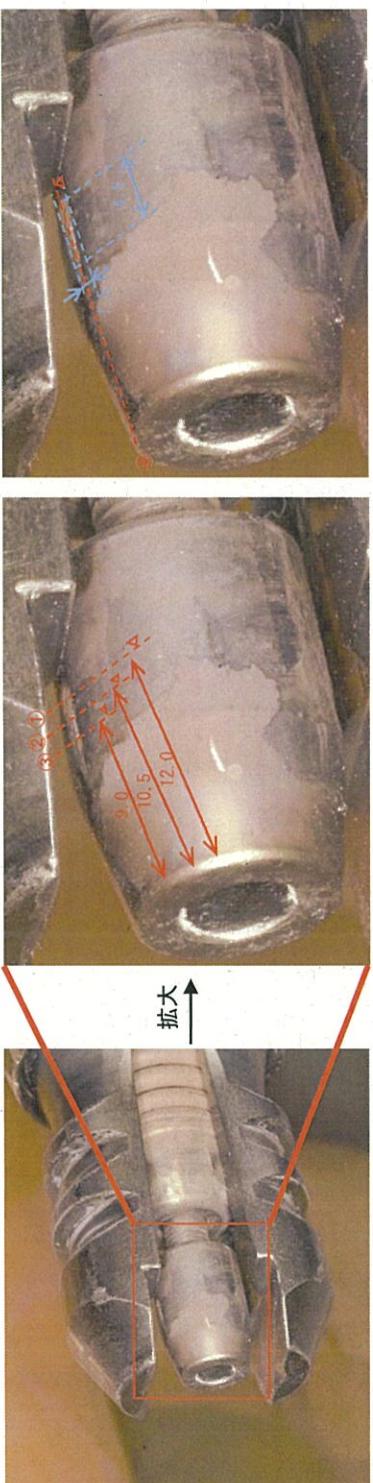
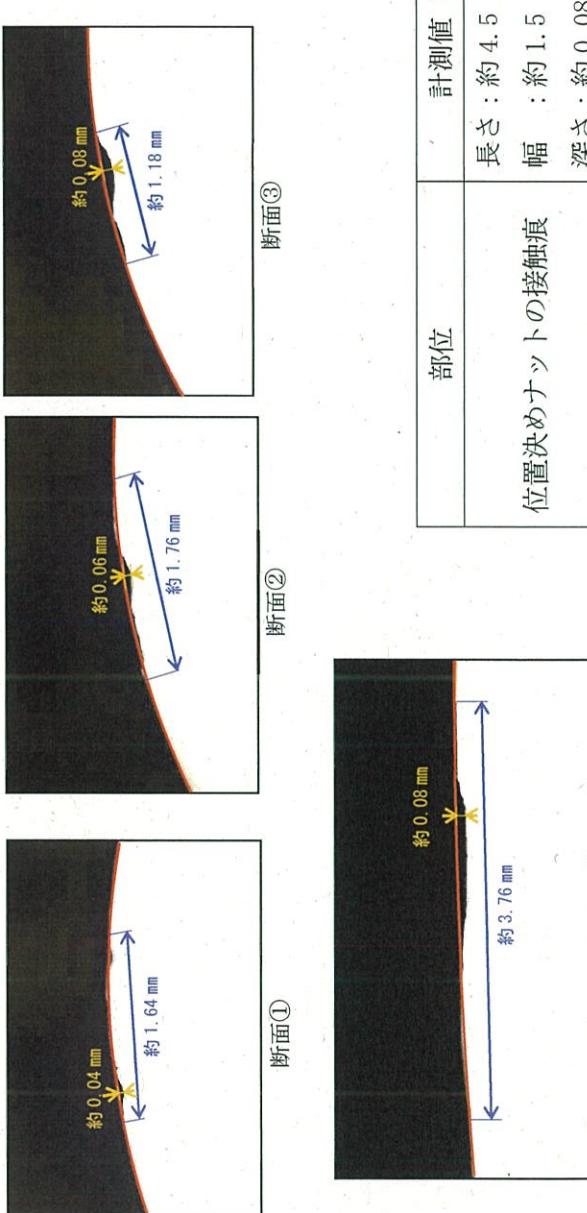
また、駆動軸取り外し軸を押し下げた状態での外観確認を行った結果、M-4の位置決めナットに線状の接触痕が確認された。

接手内面および位置決めナットの型取りを実施した結果、M-4に見られた接手内面直線部の接触痕と位置決めナットの接触痕は共に線状であり、両者が取り合う箇所であることから、位置決めナットの上下降時に生じた可能性がある。

調査項目	M-4 の調査結果				
	<p>位置決めナットの型取り</p> <p>駆動軸</p> <p>①はナット先端から 12.0 mm 位置 ②はナット先端から 10.5 mm 位置 ③はナット先端から 9.0 mm 位置 ④は 270° を上側にした中央線から時計回りに 1.5 mm 位置の一一番深いキズを円中心に向かって切削した断面図</p> <p>拡大</p> <p>位置決めナットに線状の接觸痕が確認された</p> <p>・位置決めナット直線部に線状の接觸痕が確認された</p>

<table border="1"> <thead> <tr> <th>部位</th> <th>計測値 (mm)</th> </tr> </thead> <tbody> <tr> <td>位置決めナットの接觸痕</td> <td>長さ : 約 4.5 幅 : 約 1.5 深さ : 約 0.08</td> </tr> </tbody> </table>	部位	計測値 (mm)	位置決めナットの接觸痕	長さ : 約 4.5 幅 : 約 1.5 深さ : 約 0.08
部位	計測値 (mm)				
位置決めナットの接觸痕	長さ : 約 4.5 幅 : 約 1.5 深さ : 約 0.08

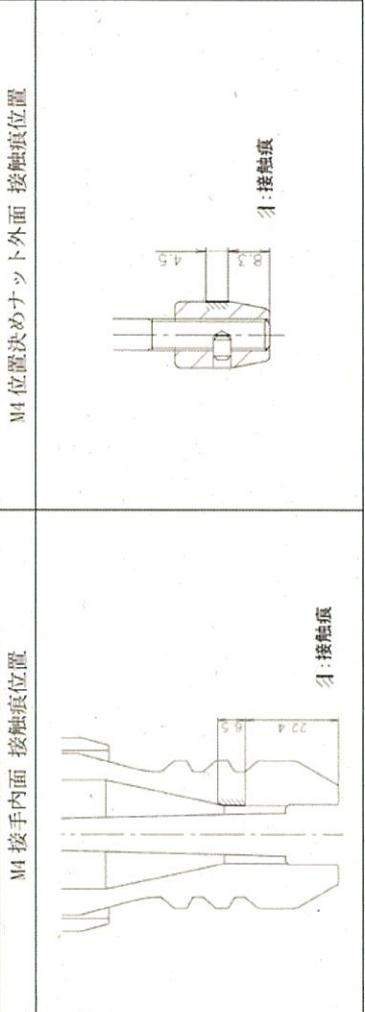
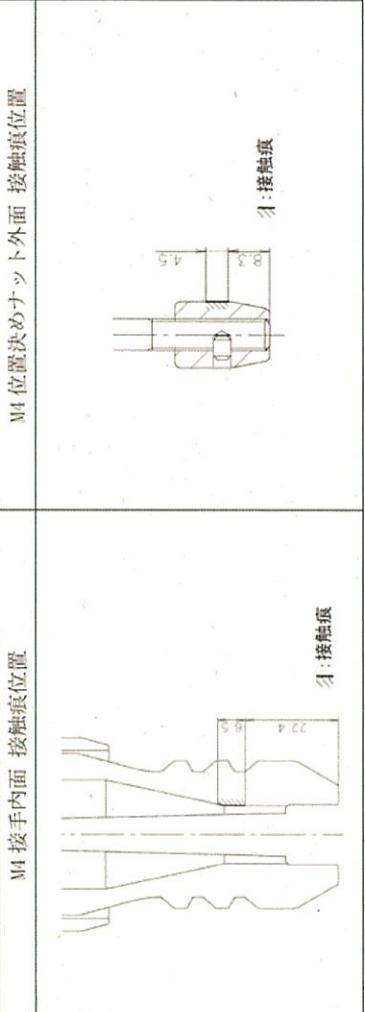
<p>接手内面および位置決めナットの接触痕位置</p> <p>小豆色：位置決めナット</p> <p>赤茶色、濃灰色：隙間</p> <p>灰色：接手</p> <p>接手内面および位置決めナット接触痕の型取り</p> <p>駆動軸</p>

また、型取り観察結果より、接触痕発生には介在物が関与しており、接触痕の大きさから、1mm程度の大きさの介在物が存在した可能性がある。

調査項目	M-4 の調査結果		
	✓ 接手内面と位置決めナットの接触痕は、共に線状であり、方向も一致している。		
	M4 接手内面 接触痕位置	M4 位置決めナット外側 接触痕位置	<ul style="list-style-type: none"> 位置決めナットの直線部と接手内面の直線部が接觸する取り合いであり、位置決めナットの上下降時に生じる幾何学的には接觸痕発生には介在物が関与した可能性が高く、さから、介在物は約1mm程度の大きさのものが存在していた可能性がある

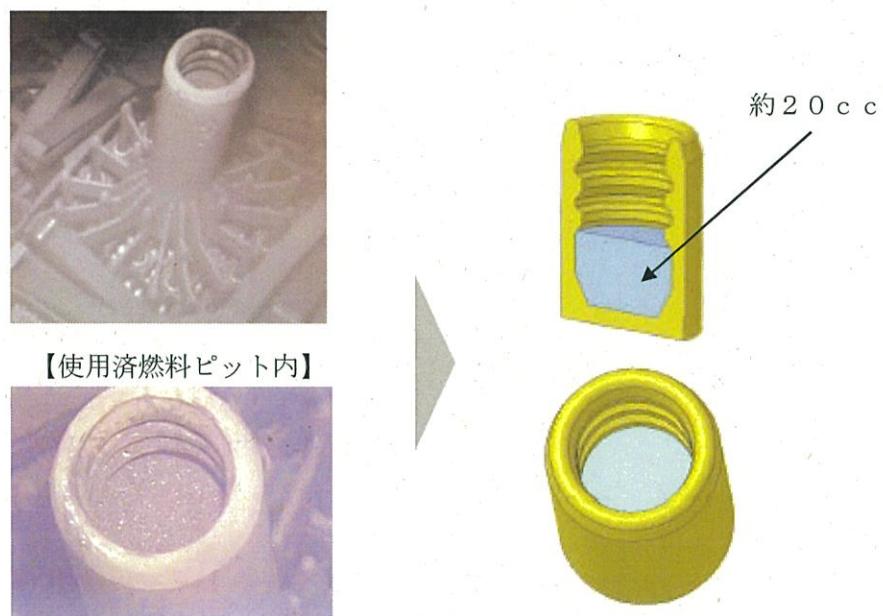
図-4 スパイダ頭部内の堆積物の状況

原子炉容器内で撮影された写真より、M-4の堆積物は制御棒クラスタのスパイダ頭部の上から三山目より下の領域に堆積しており、スパイダ頭部の三山目より下の容積である約20cc相当の堆積物があったと推定される。

原子炉格納容器内で撮影された写真より、M-4の堆積物は制御棒クラスタのスパイダ頭部の上から三山目より下の領域に堆積しており、スパイダ頭部の三山目より下の容積である約20cc相当の堆積物があったと推定される。(図-4)

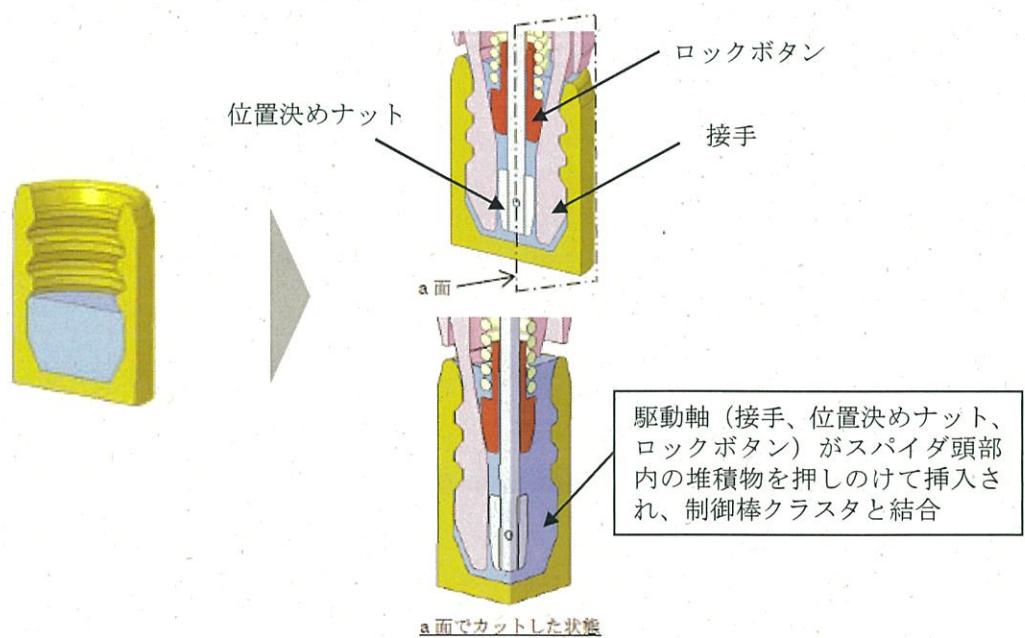
図-5 駆動軸と制御棒クラスタの結合状況

なお、スパイダ頭部内に堆積物があったとしても、駆動軸接手廻りには隙間があるため、駆動軸がスパイダ頭部内の堆積物を押しのけてスパイダ頭部に挿入される。また、駆動軸と制御棒クラスタの結合作業にあたっては、駆動軸取り外し工具の指示管(インジケータロッド)が完全に下降していることを確認したうえで、重量確認と位置確認により確実に結合していることを確認している。(図-5)

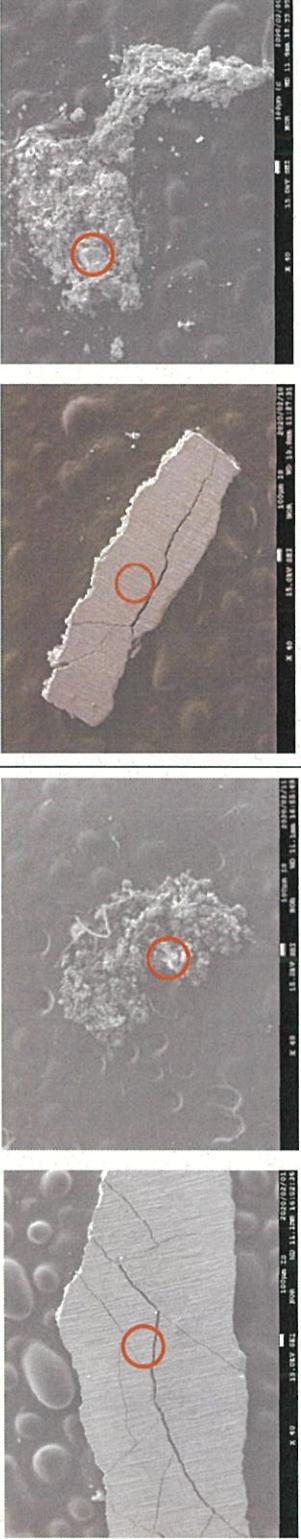
<p>M-4 薄膜状</p> <p>M-4 粒子状</p> <p>M-4 薄膜状</p> <p>M-4 粒子状</p> <p>J-7 粒子状</p> <p>J-7 粒子状</p> <p>○ : 測定点</p>	<p>・薄膜状の堆積物には、ひび割れが認められることがから脆弱ないと推定される。なお、ひび割れは回収過程で付いた可能性もある。</p> <p>・粒子状の堆積物は数十~数百 μm の粒子が集まって形成されている。</p> <p>・主成分は Fe と 0 であった堆積物は Fe_3O_4 (マグネタイト) であった。</p>

堆積物のSEM画像を確認した結果、M-4とM-12で回収された薄膜状の堆積物は一体構造であるがひび割れが認められることから脆い物質と推定される。一方、M-4、M-12、J-7で回収された粒子状の堆積物は数十～数百 μm の粒子が集まって形成されていることが確認された。また、EPMAによる組成分析およびX線回折による形態分析を実施した結果、薄膜状の堆積物はマグネタイト(Fe_3O_4)であった。粒子状の堆積物も同様にマグネタイト(Fe_3O_4)であった。

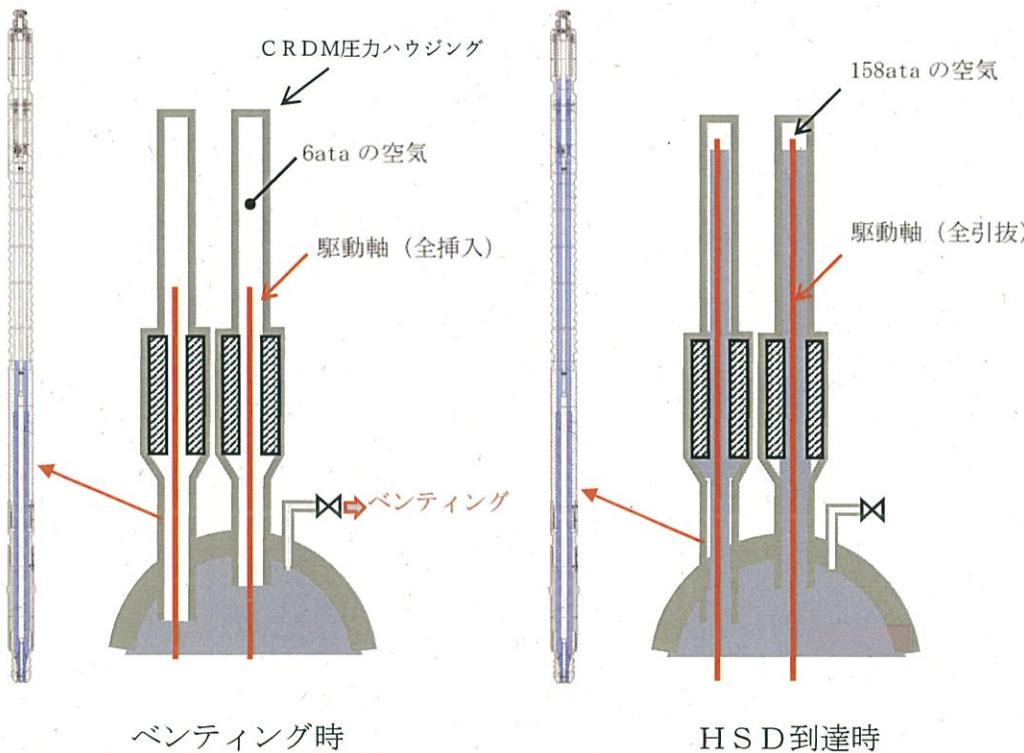
図-6 プラント起動初期のCRDM圧力ハウジング内部の環境

ケース①のマグネタイト生成には2つの可能性が考えられる。1つは「プラント起動初期段階の高溶存酸素環境における生成」である。原子炉容器上蓋上の制御棒クラスタ駆動装置（CRDM）圧力ハウジングは、その構造上、1次冷却系統水張時に空気が残留する。そのため、プラント起動初期段階のCRDM圧力ハウジング内には加圧された空気が残留し、CRDM圧力ハウジング内部は溶存酸素が有意に高くなる期間が存在する（図-6参照）。

プラント起動初期の駆動軸は全引抜状態にあり（制御バンクDは除く）、この際、駆動軸内側は全長にわたり高溶存酸素・高温環境に置かれ、SUS410製駆動軸内表面では鉄酸化物が生成する。運転時間の経過に伴って、生成した鉄酸化物はマグнетイトに変態するため、駆動軸内面のマグネタイト生成量にはプラント起動段階の高溶存酸素環境における鉄酸化物量が関与する。

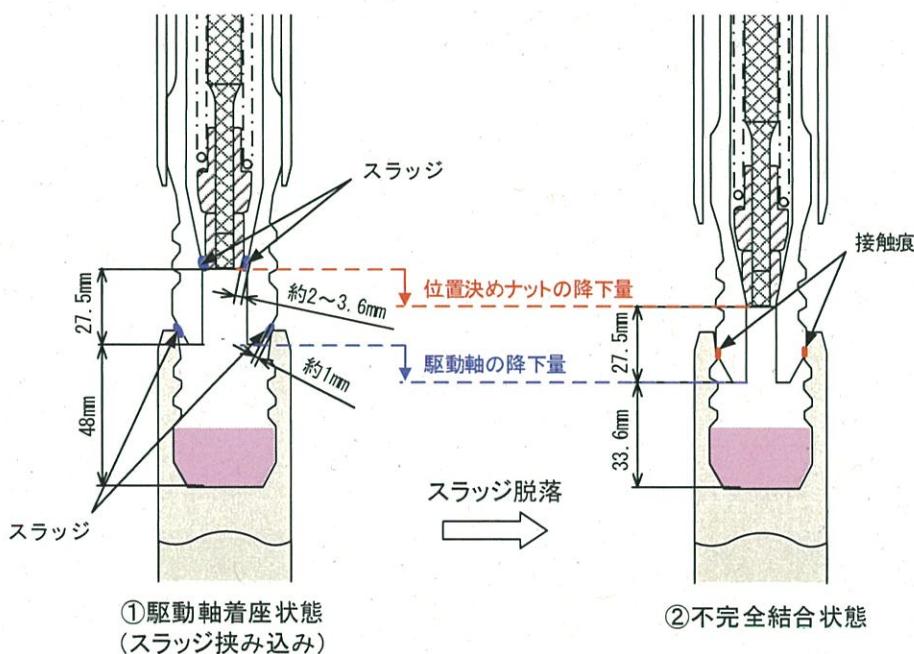
図1-1 不完全結合状態に至るまでの推定挙動

推定メカニズムのステップ⑥の駆動軸着座状態(図1-1①)から位置決めナットと接手の間のスラッジが脱落することにより、位置決めナットと接手が沈み込み、不完全結合状態(図1-1②)に至る際の駆動軸の挙動について、機構解析により確認する。

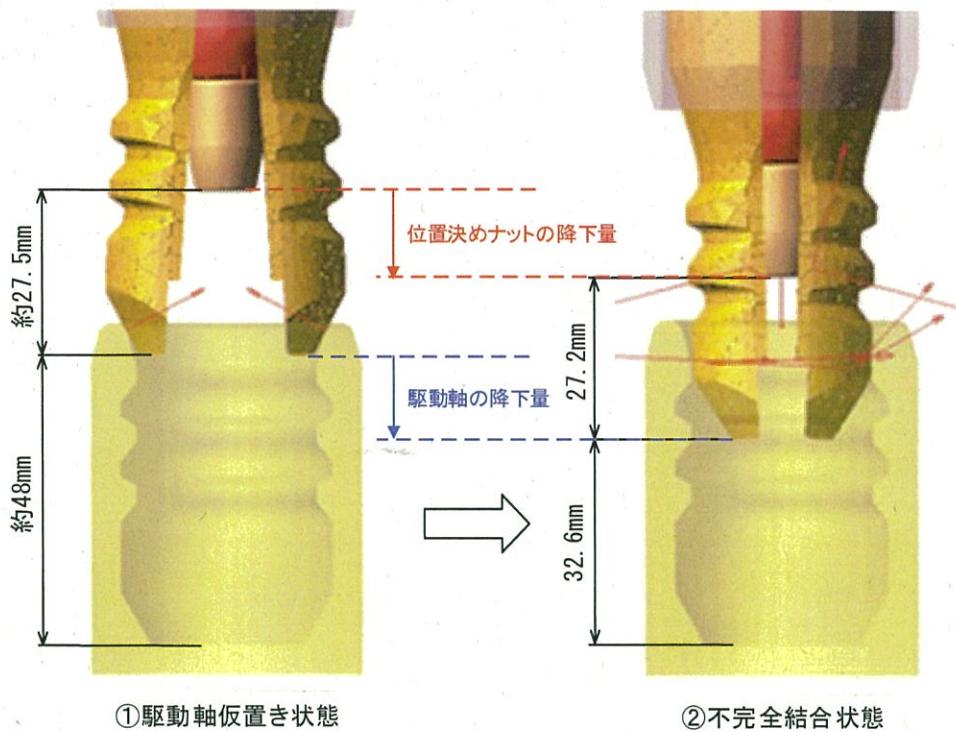
図3-2 駆動軸仮置き状態から不完全結合状態に至る動作の再現解析結果

推定メカニズム⑥でスラッジが脱落した際の挙動を模擬した機構解析の結果を図3-2に示す。本図より、駆動軸仮置き状態（図3-2①）における位置決めナットと接手の相対高さをほぼ維持したまま、不完全結合状態（図3-2②）に至ることを確認した。
