伊方発電所第3号機

燃料集合体点検時の落下信号発信について

令和2年3月
四国電力株式会社

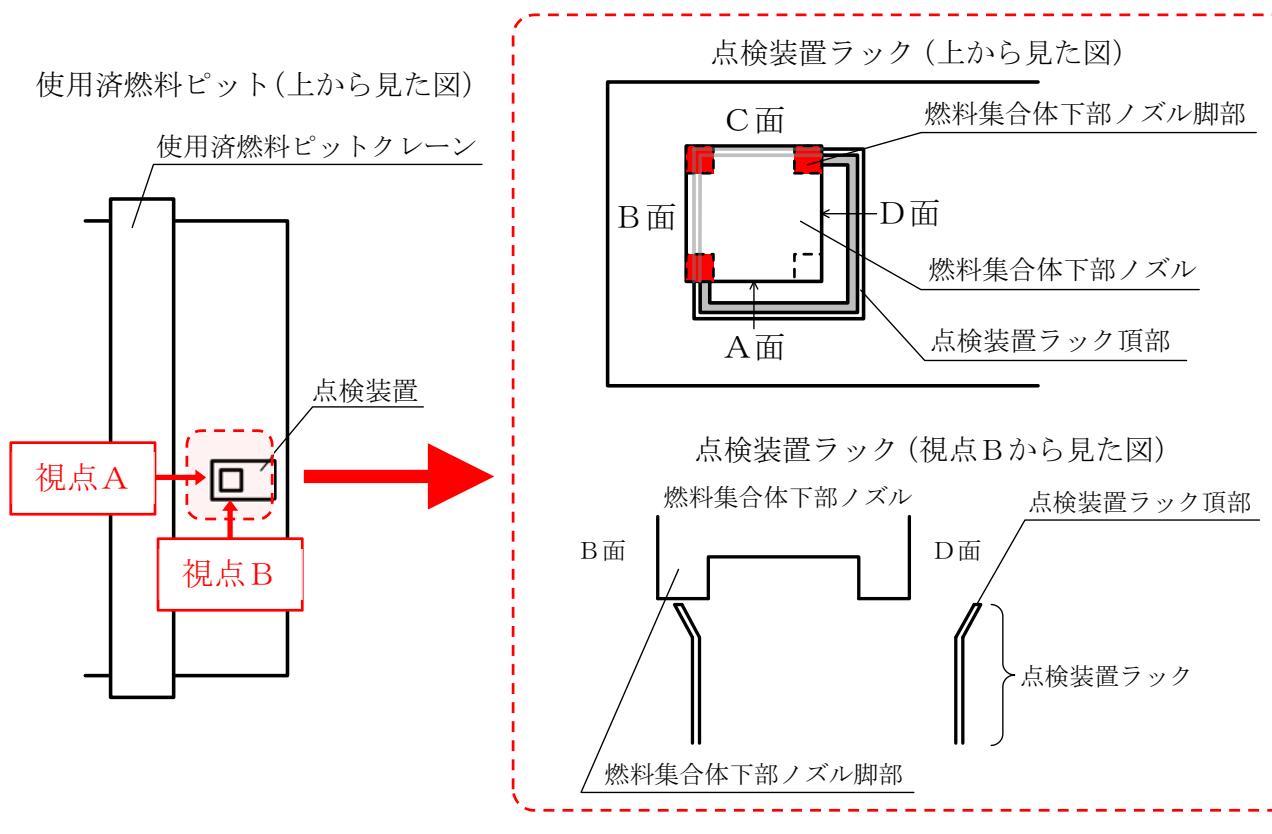
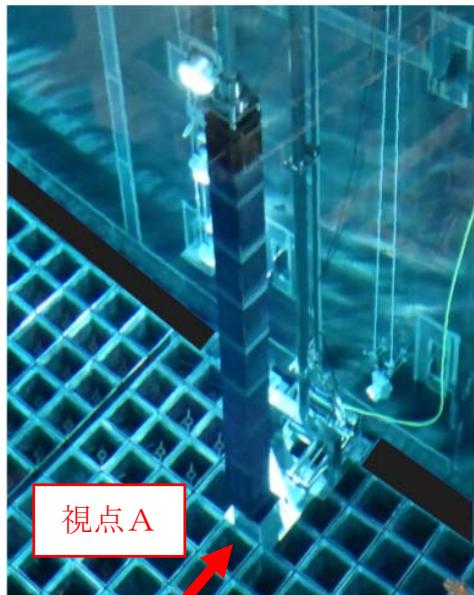
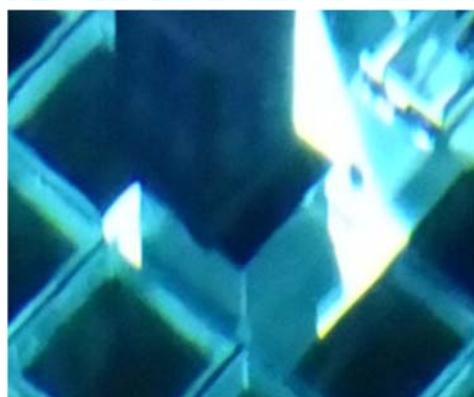
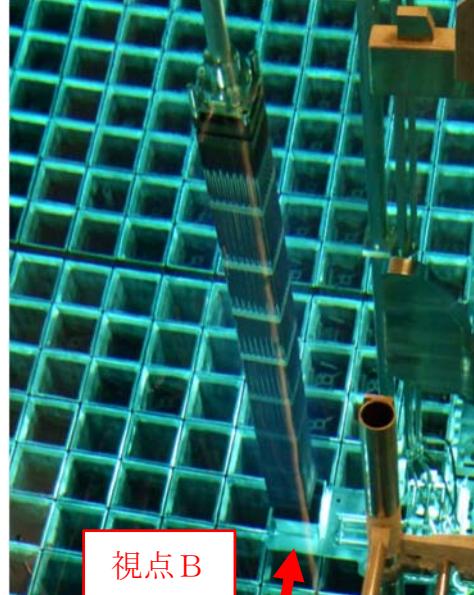
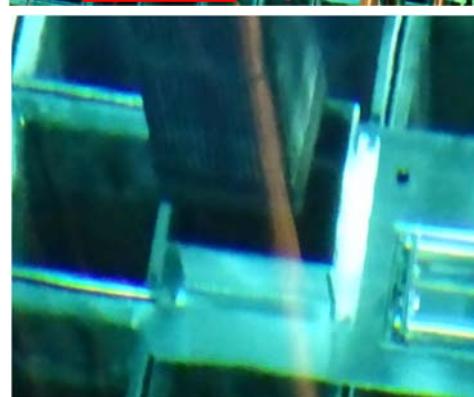
点検装置ラックへの燃料集合体の乗り上げ状況

点検装置ラックへの当該燃料集合体の乗り上げ状況を確認した結果、燃料集合体の下部ノズルにある4箇所の脚部のうち、3箇所の脚部が点検装置ラック頂部に乗り上げた状態であった。

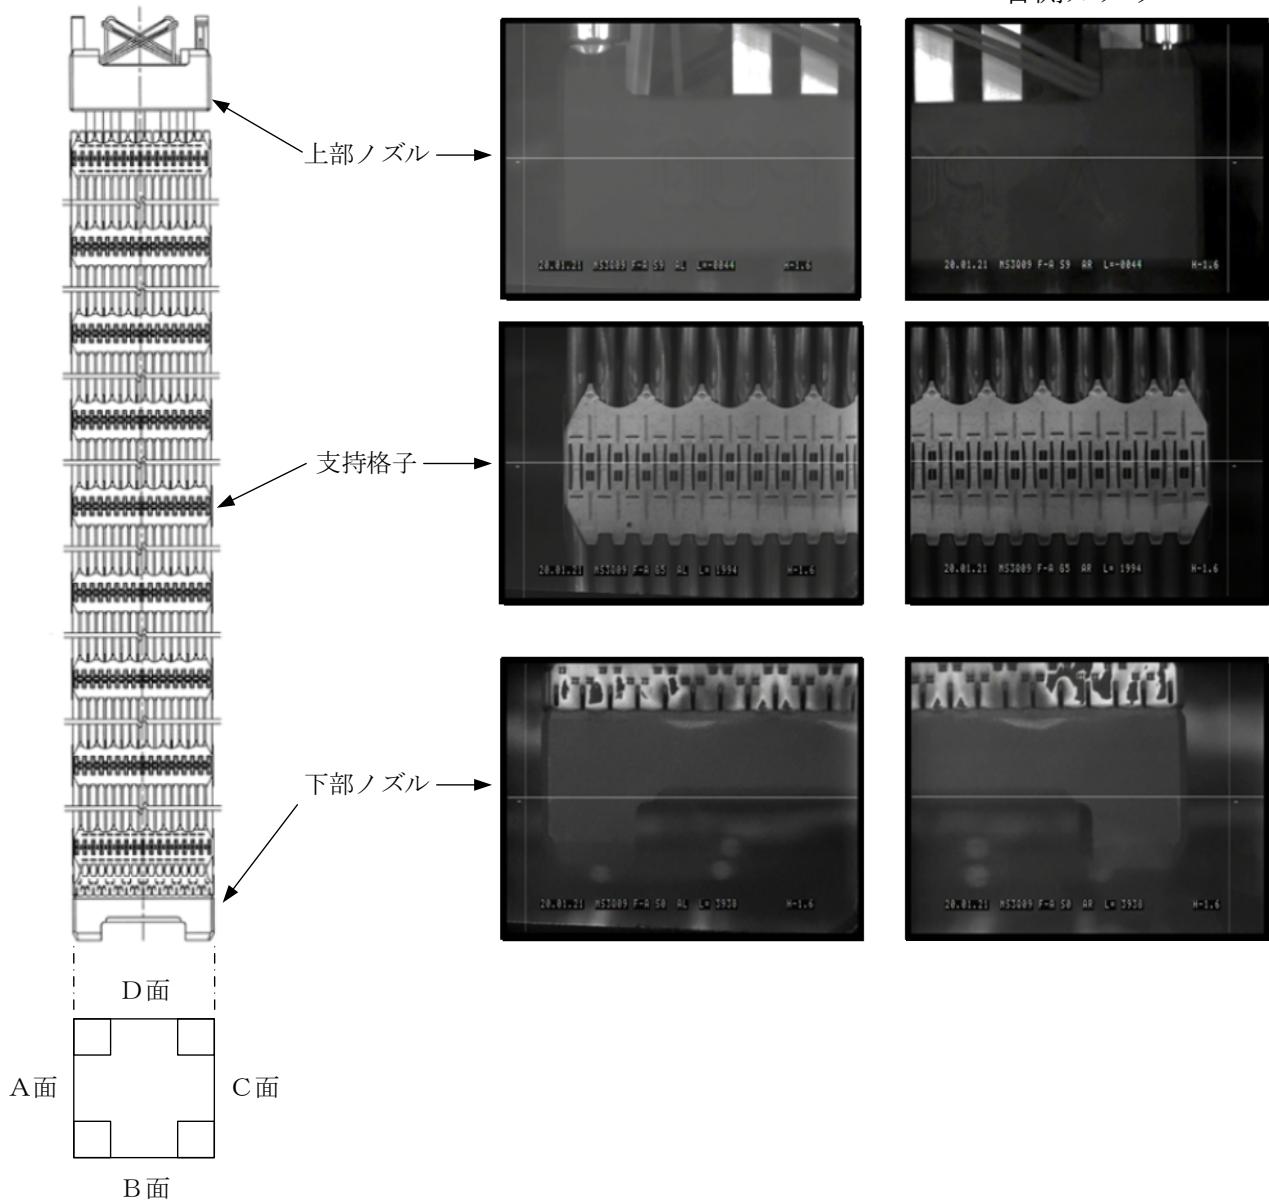
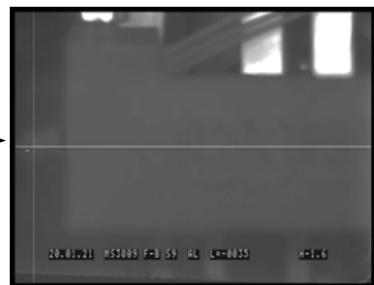
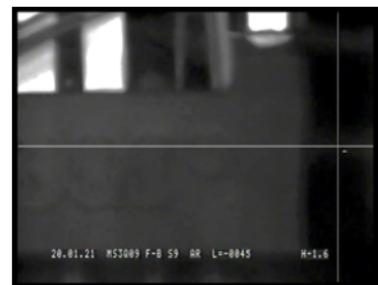
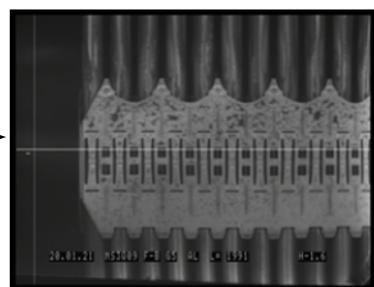
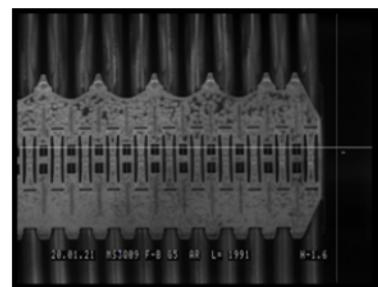
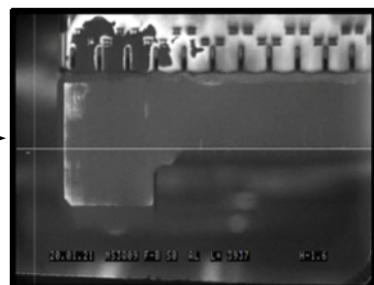
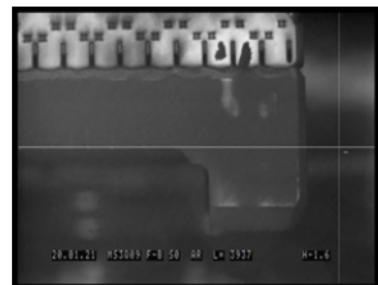
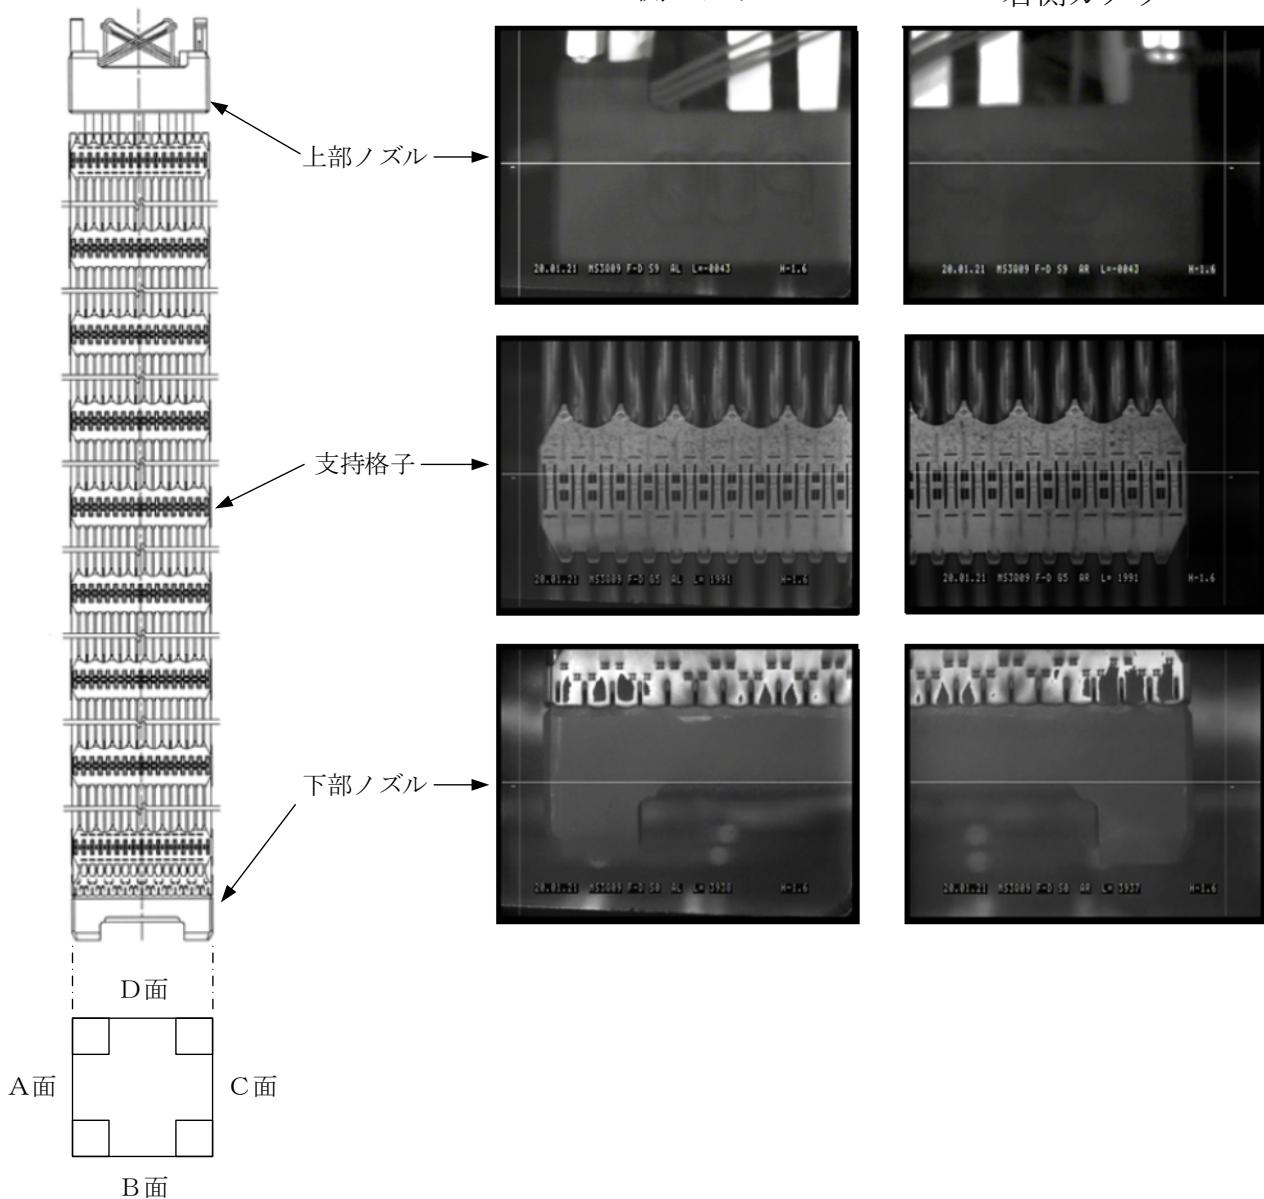
燃料集合体の外観確認結果

当該燃料集合体の側面および底面について、水中テレビカメラにて外観確認を実施した結果、有意な傷、変形等がないことを確認した。

確認結果：当該燃料集合体が点検装置ラックに乗り上げた際に作用した荷重に対する影響を確認するため、A面からD面までの側面および下部ノズル底面の外観確認を実施した結果、有意な傷、変形等がないことを確認した。

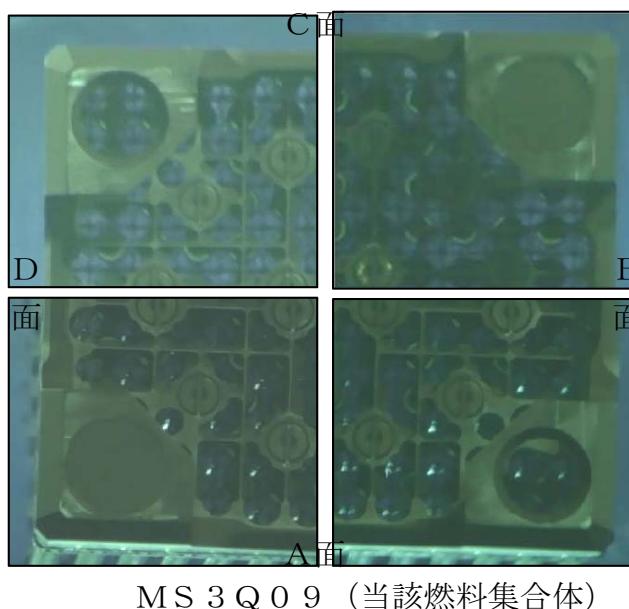
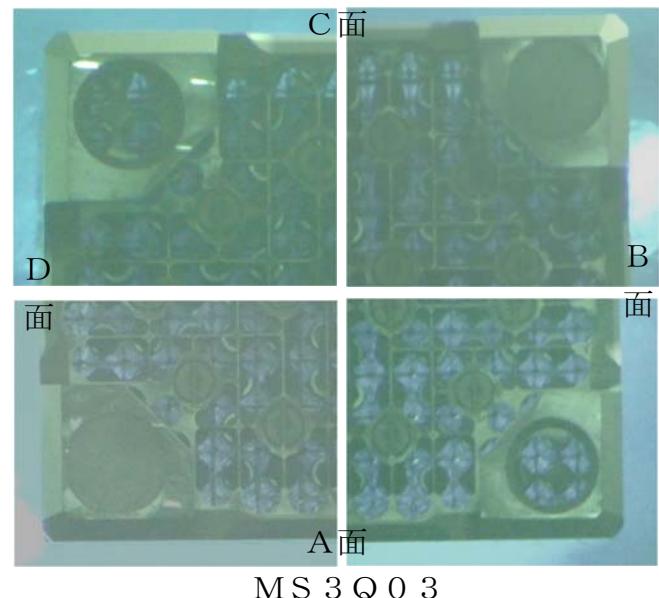
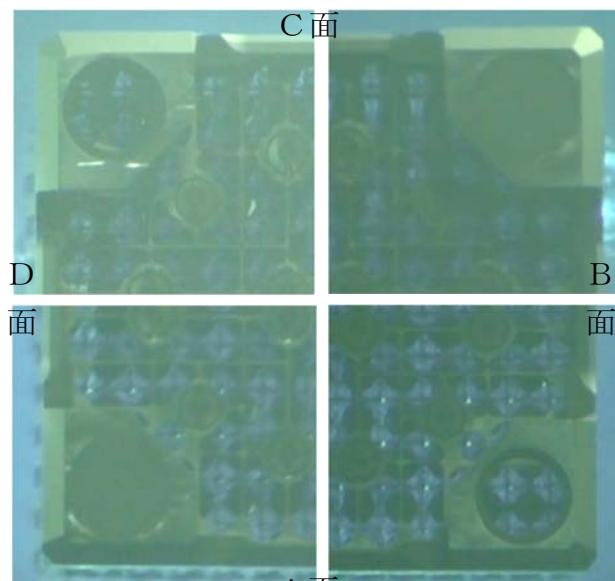
比較として同設計の燃料集合体2体の下部ノズル底面についても詳細確認を実施した結果、2体ともに下部ノズルの脚部の底面に同程度の擦り跡が確認された。

これらのことから、当該燃料集合体の下部ノズルの脚部に確認された擦り跡が点検装置ラックに乗り上げた際に付いたものかどうかは判断できないが、通常の燃料集合体取扱作業時に付く擦り跡と同程度のものであった。

比較として同設計の燃料集合体2体の下部ノズル底面についても詳細確認を実施した結果、2体ともに下部ノズルの脚部に同程度の擦り跡が確認された。このことから、当該燃料集合体の下部ノズルの脚に確認された擦り跡が点検装置ラックに乗り上げた際に付いたものかどうかは判断できないが、通常の燃料取扱時に付く擦り跡と同程度のものであった。

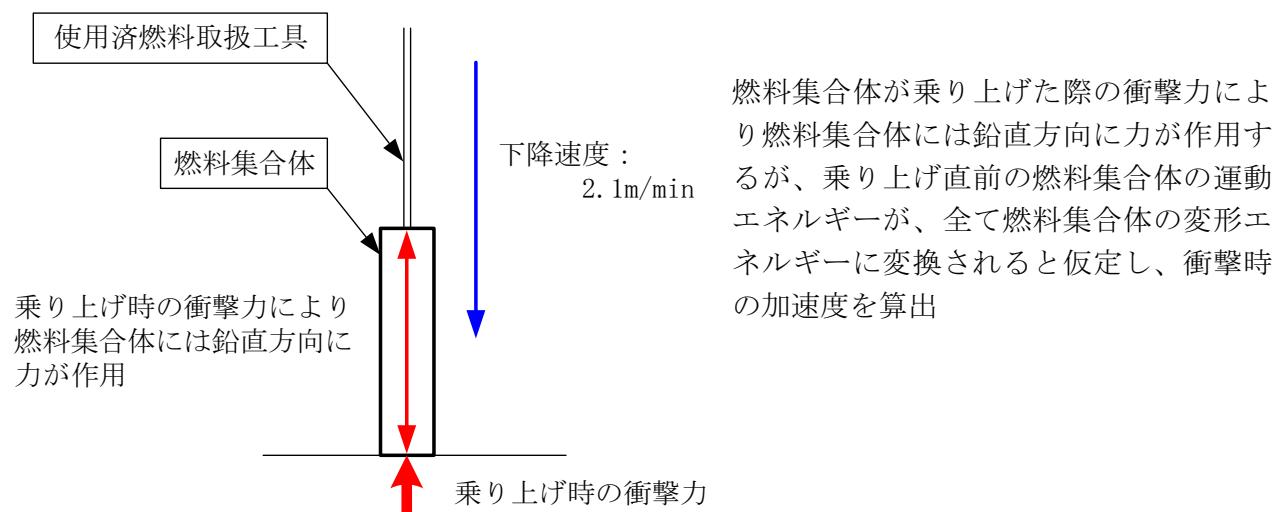
評価の結果、燃料集合体乗り上げ時に作用した加速度は約 1.3G (重力加速度の 1.3 倍) となった。これは、燃料集合体を静置している時に作用している加速度 (1.0G) の約 1.3 倍に相当する。

点検装置ラックへの乗り上げ時に作用した加速度 1.3G により、燃料集合体に作用した荷重は、燃料集合体および使用済燃料取扱工具の水中重量（約 842kg）を用いて約 1,100kg となる。

燃料集合体は、輸送及び取扱時の荷重に対して著しい変形を生じることなく健全性に問題ないように設計することとしており、具体的には 6G の加速度で作用する荷重に対して変形等が生じない設計としている。今回点検装置ラックに乗り上げた際に燃料集合体に作用した荷重は約 1,100kg であり、6G の加速度で燃料集合体に作用する荷重約 4,100kg に対して十分小さい。

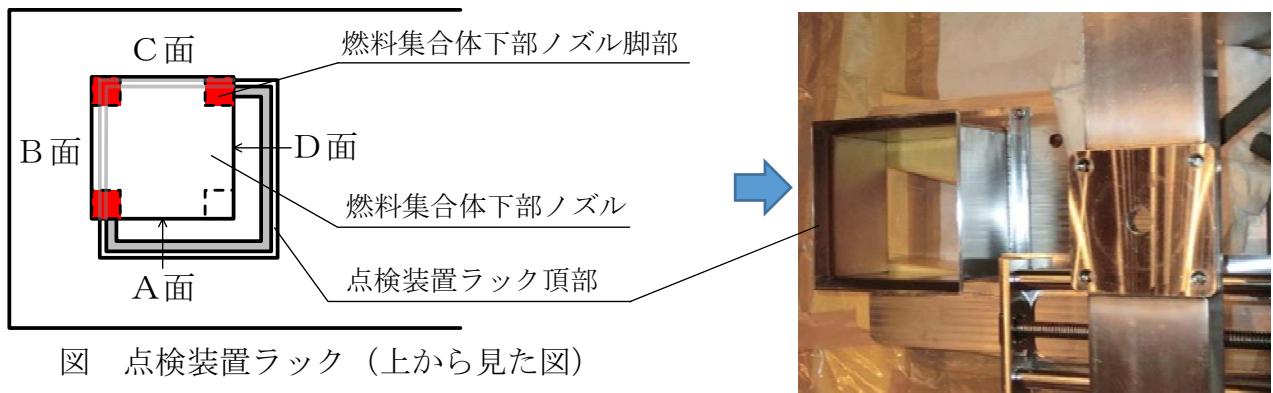
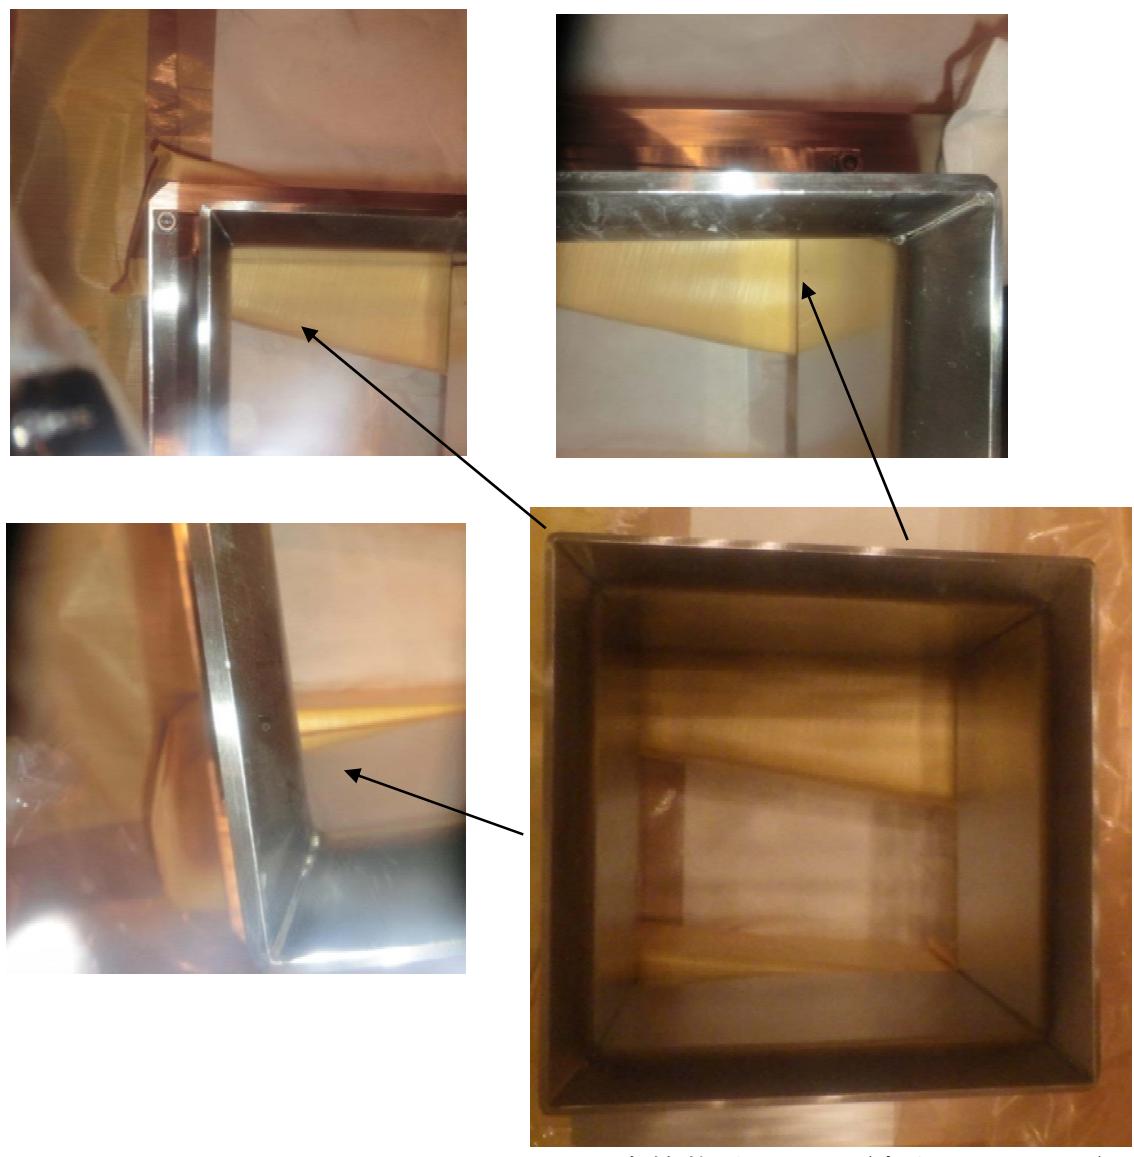
図 点検装置ラック（上から見た図）

燃料集合体が乗り上げた点検装置ラックについて、気中で目視にて外観確認を実施した結果、有意な傷、変形等はなく、装置の機能上問題がないことを確認した。

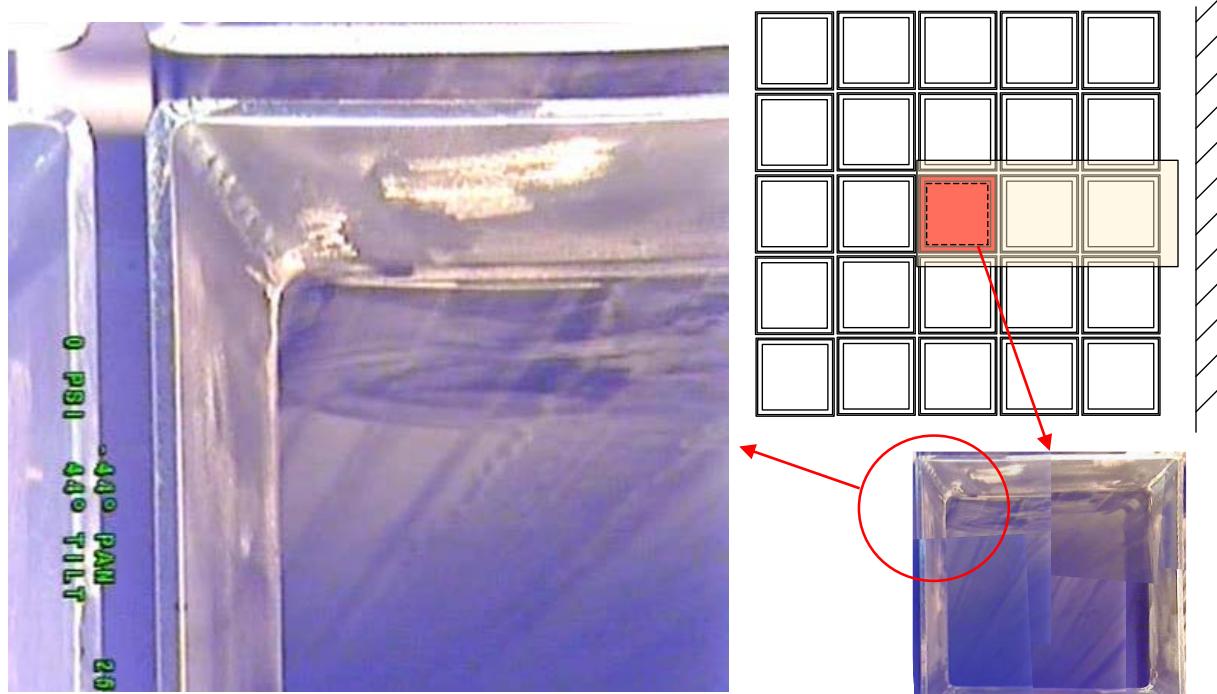
図3 点検装置ラック直下使用済燃料ラック確認の様子

使用済燃料ラックの外観確認を実施した結果、点検装置ラックの直下に位置するものを含め全ての使用済燃料ラックについて有意な傷、変形等がないことを確認した。

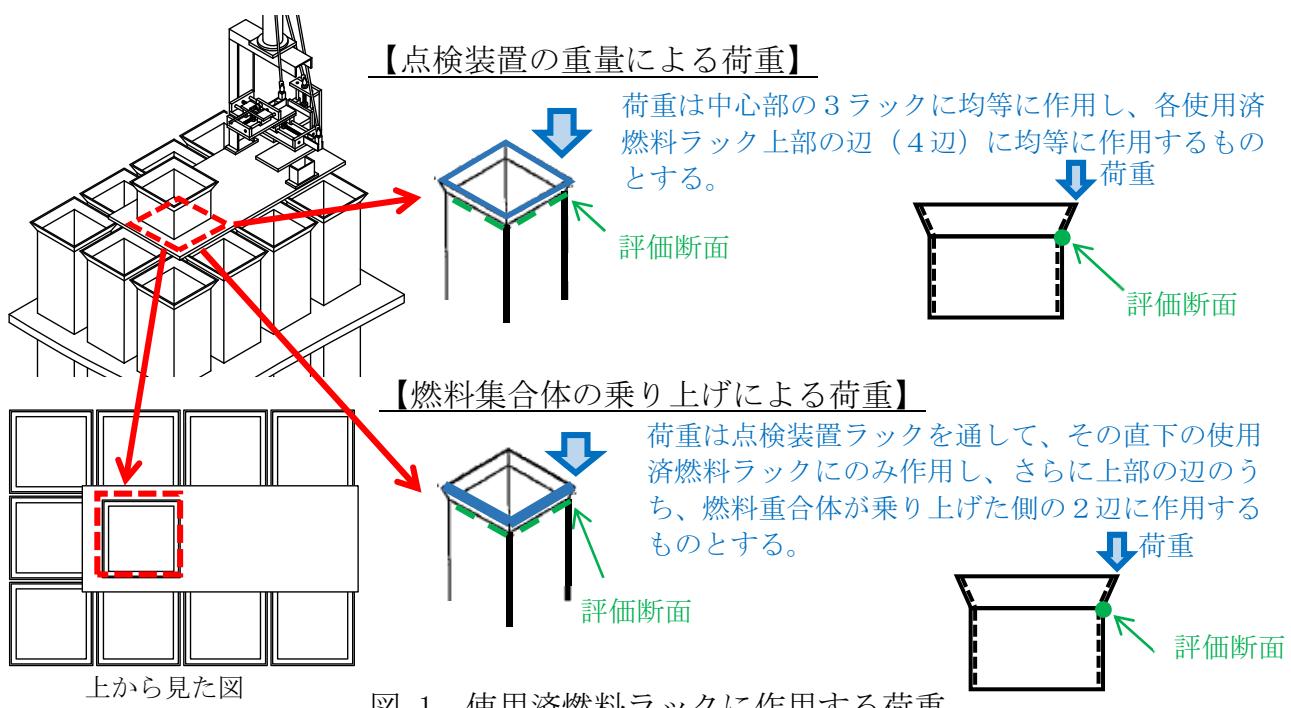
1. の条件に基づき、燃料集合体乗り上げ時に使用済燃料ラックの評価断面に発生した応力の評価結果は以下のとおりであり、耐力を下回っている。

応力評価値	耐力(SUS304)
97 MPa	205 MPa

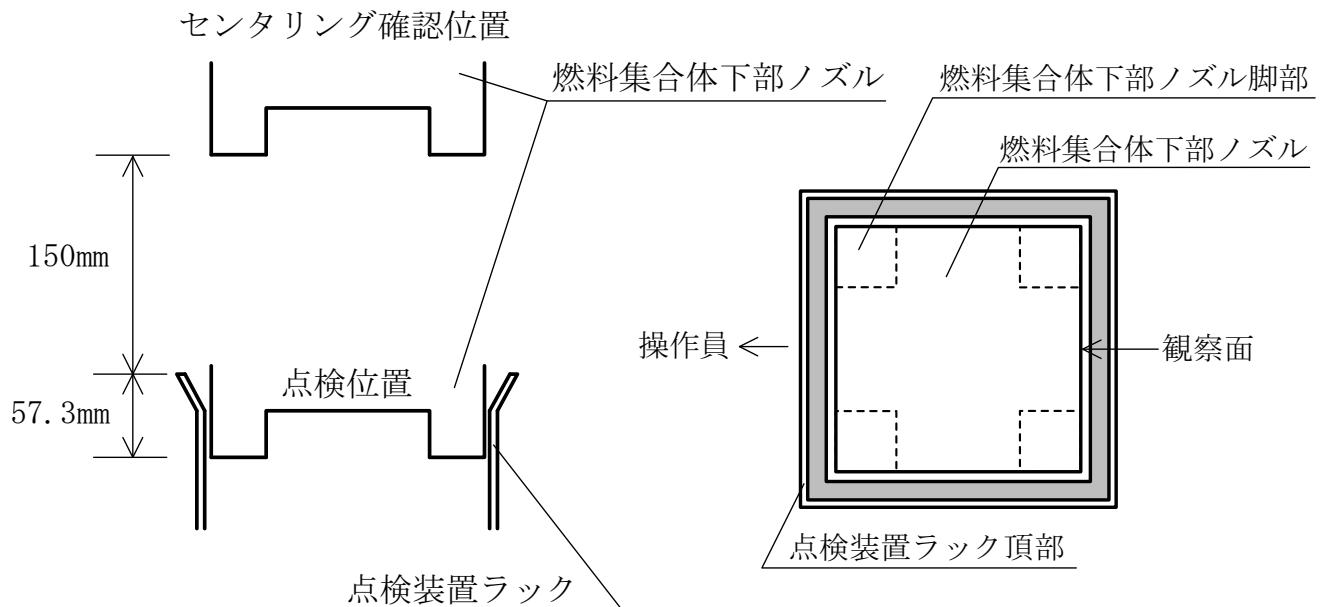
A面、B面観察時

- ① 燃料集合体の下部ノズル底面が点検装置ラック頂部から約150mm上の位置^{※4}でセンタリング確認^{※5}を実施し、燃料集合体を低速で連続下降して、下部ノズルを点検装置ラックに挿入した。

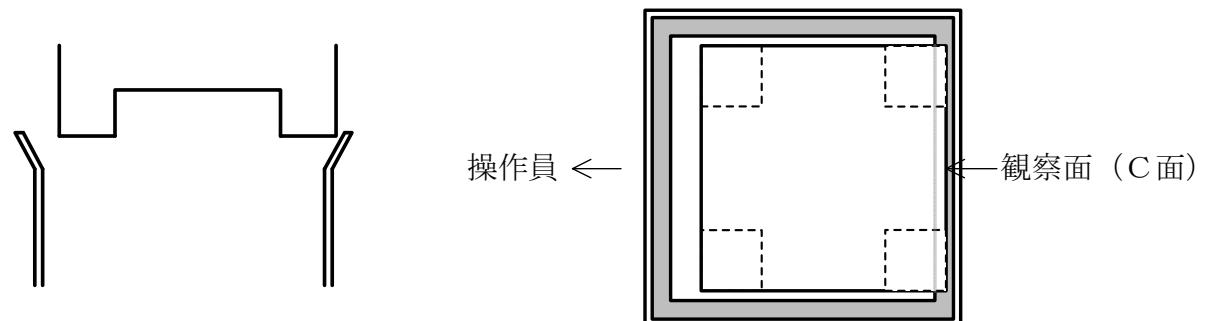
C面観察時（荷重急変減少警報（荷重変動－65kg以上）発信）

- ① A面およびB面観察の際と同様に、燃料集合体の下部ノズル底面が点検装置ラック頂部から約150mm上の位置でセンタリング確認を実施し、燃料集合体を低速で連続下降して、下部ノズルを点検装置ラックに挿入しようとした。
- ② 下部ノズル底面が点検装置ラック頂部を通過したあたりで、下部ノズルの使用済燃料取扱工具操作員から遠い側の面（C面）と点検装置ラックの内面が接触して使用済燃料ピットクレーンの荷重急変減少警報^{※6}が発信し、燃料集合体の下降が自動停止した。
- ③ 接触した箇所が下部ノズルと点検装置ラックの内面のみであり、使用済燃料ピットクレーンの吊荷荷重がすぐに接触前の荷重に戻ったことから、燃料集合体の健全性に影響するものでないことを確認した。

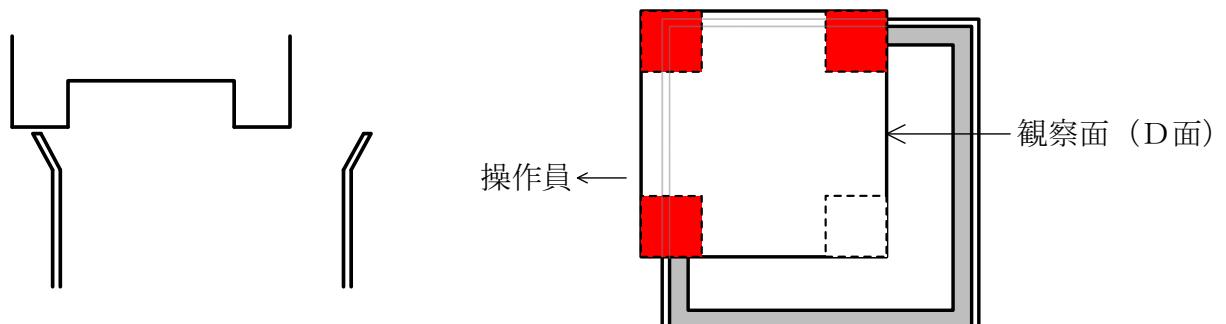
D面観察時（荷重急変減少警報（荷重変動－65kg以上）および
燃料落下検知警報（吊荷重量300kg以下）発信）

- ① 燃料集合体の下部ノズル底面が点検装置ラック頂部から約150mm上の位置でセンタリング確認を実施し、C面観察の際と同様に慎重を期すために点検装置ラック頂部から約50mm上の位置からインチング操作により燃料集合体を下降して、下部ノズルを点検装置ラックに挿入しようとした。
- ② 複数回のインチング操作により、下部ノズルが点検装置ラック頂部にさしかかったあたりで使用済燃料ピットクレーンの荷重急変減少警報および燃料落下検知警報^{※8}が発信し、燃料集合体の下降が自動停止するとともに、燃料集合体の落下を示す信号が発信した。

- ③ 燃料集合体の落下を示す信号が発信した時の使用済燃料ピットクレーンの吊荷荷重は、842kgから167kgに減少していた。

a. 燃料集合体の下部ノズルを点検装置ラックに挿入する際に、荷重急変減少警報が発信して燃料集合体の下降が自動停止した場合は、作業を中断する。

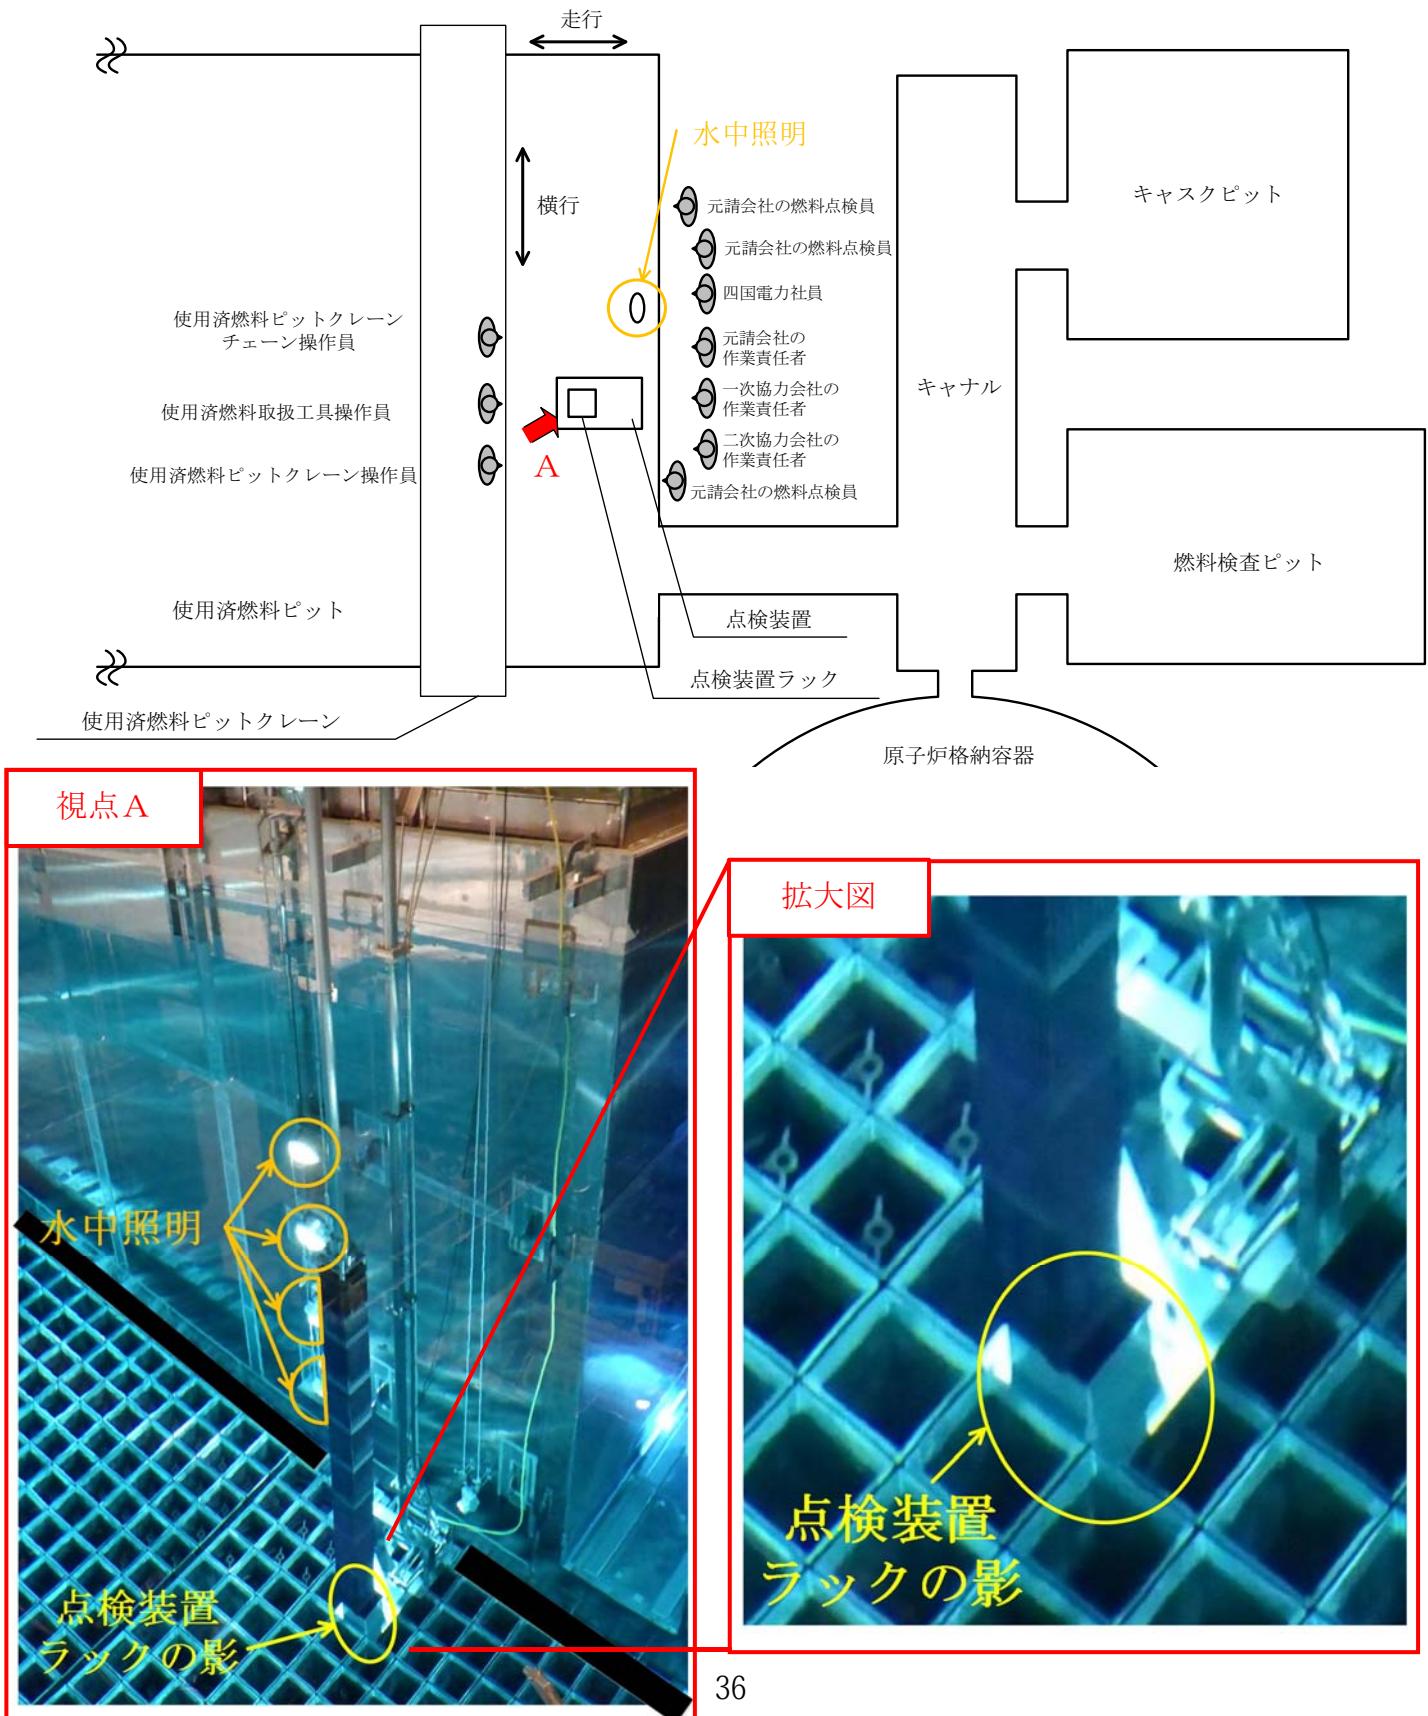
点検装置ラックの視認性

使用済燃料ピット内に設置されている常設の水中照明によって点検装置ラックにできる影により、点検装置ラック開口部の視認性が低下しており、燃料集合体のセンタリングおよび点検装置ラックへの挿入状況の確認作業は、使用済燃料ラックへの燃料集合体挿入作業に比べて難しい状況となっていた。

使用済燃料ピット内に設置されている常設の水中照明が点検装置ラックにあたってできる影により、使用済燃料取扱工具操作員および使用済燃料ピットクレーン操作員から点検装置ラック開口部が見え難かった。

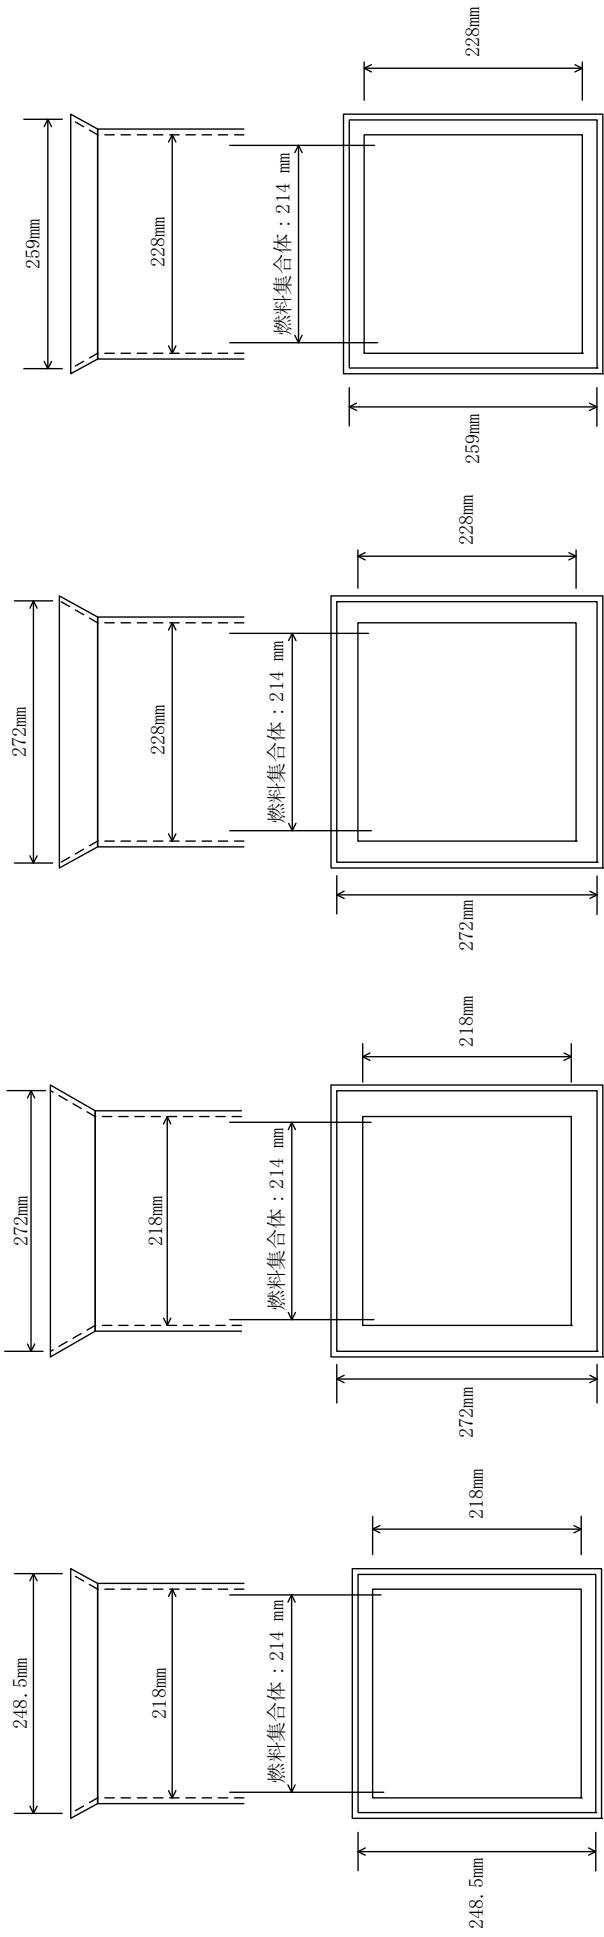
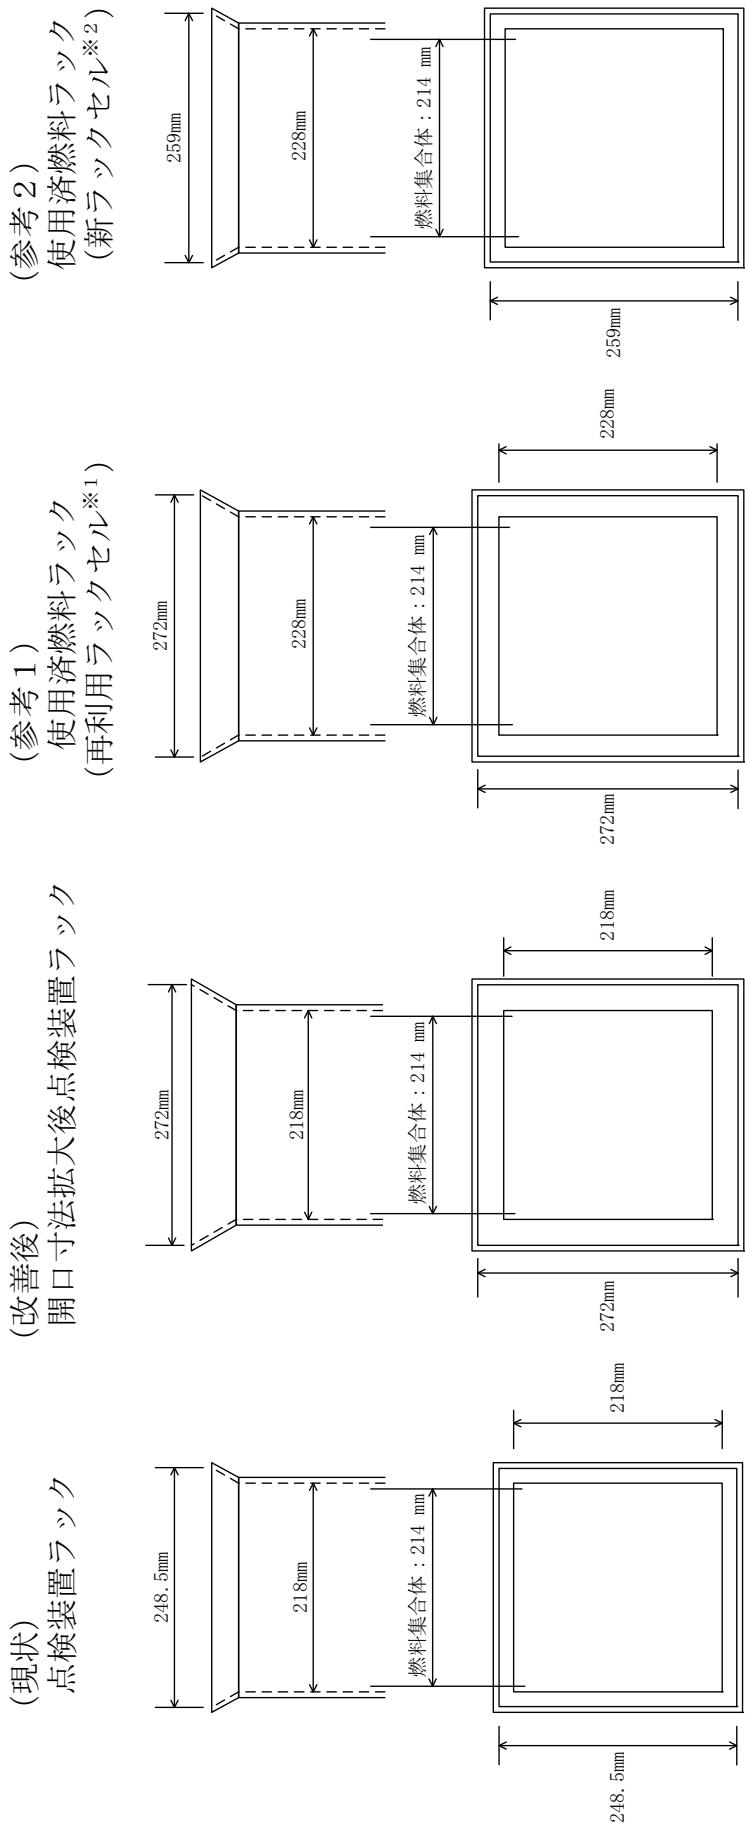
(改善後)
開口寸法拡大後点検装置ラック
(再利用 ラックセル※₁)

点検装置ラック開口寸法が使用済燃料ラックの開口寸法よりも小さいため、燃料集合体のセンタリングおよび点検装置ラックへの挿入状況の確認作業は、使用済燃料ラックへの燃料集合体挿入作業に比べて難度が高い作業となっていた。

(1) 点検装置ラック開口寸法を拡大して、使用済燃料ラックと同等の開口寸法とする。
