伊方発電所における所内電源の一時的喪失について

令 和 2 年 3 月
四 国 電 力 株 式 会 社

187kVガス絶縁開閉装置

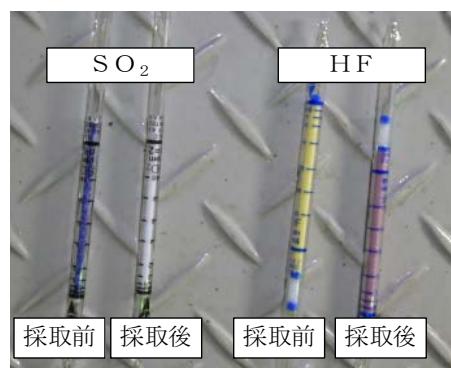
図2 伊方南幹線1号線乙母線断路器ユニットのガス分析結果

図1に示すガス区分ごとにガス分析^{*1}を実施した。その結果、伊方南幹線1号線乙母線断路器ユニットのガス区分（図1の③）にて検知剤の色が変わり、SO₂およびHFガスの存在が確認された（図2）。その他のガス区分では、変色はなかった。これらは、地絡等によって発生するガスであることから、当該ガス区分において、地絡等が発生したものと推定した。

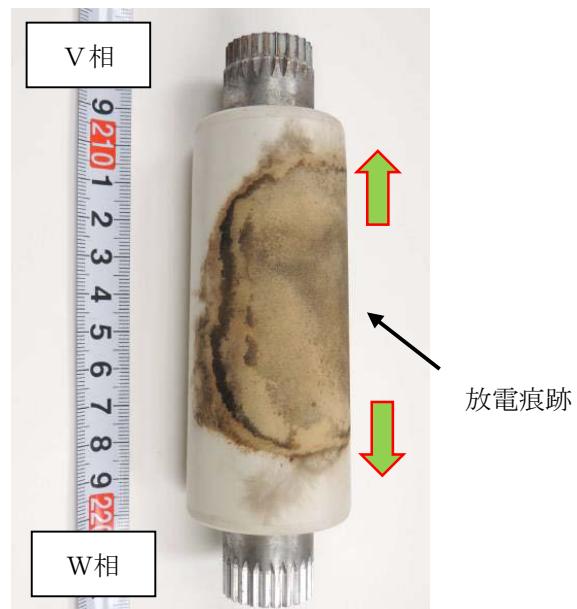
図7 絶縁操作軸放電痕跡

放電痕跡を確認した結果、絶縁操作軸の上下に向かう放電進展が見られることを確認した。(図7、8)

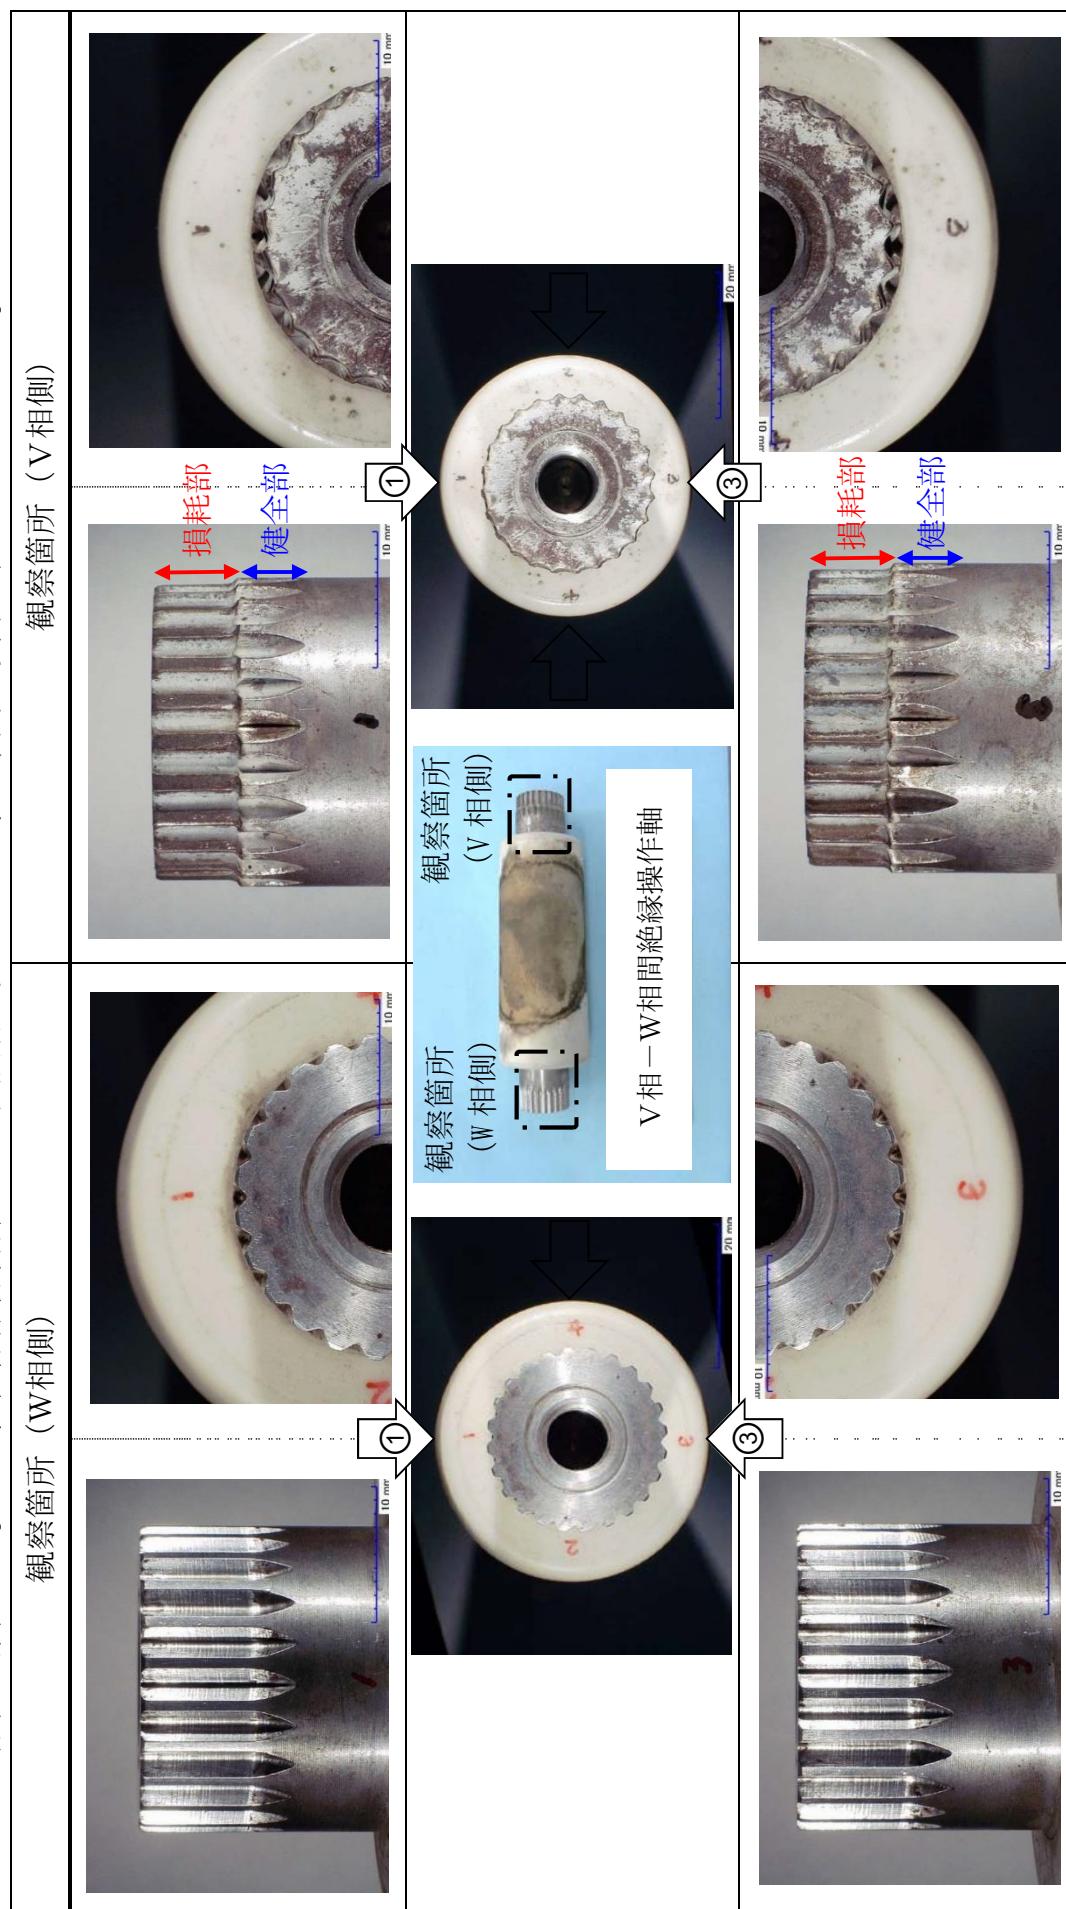
図2 絶縁操作軸埋金の外観確認結果

V相－W相間絶縁操作軸の上部埋金の嵌合部（24山）の状態を観察した結果、全箇所において、山径、谷径とも健全部より損耗している様相を確認した。また、絶縁体材料部には短絡痕跡が見られたが、亀裂等の異常は認められなかつた。

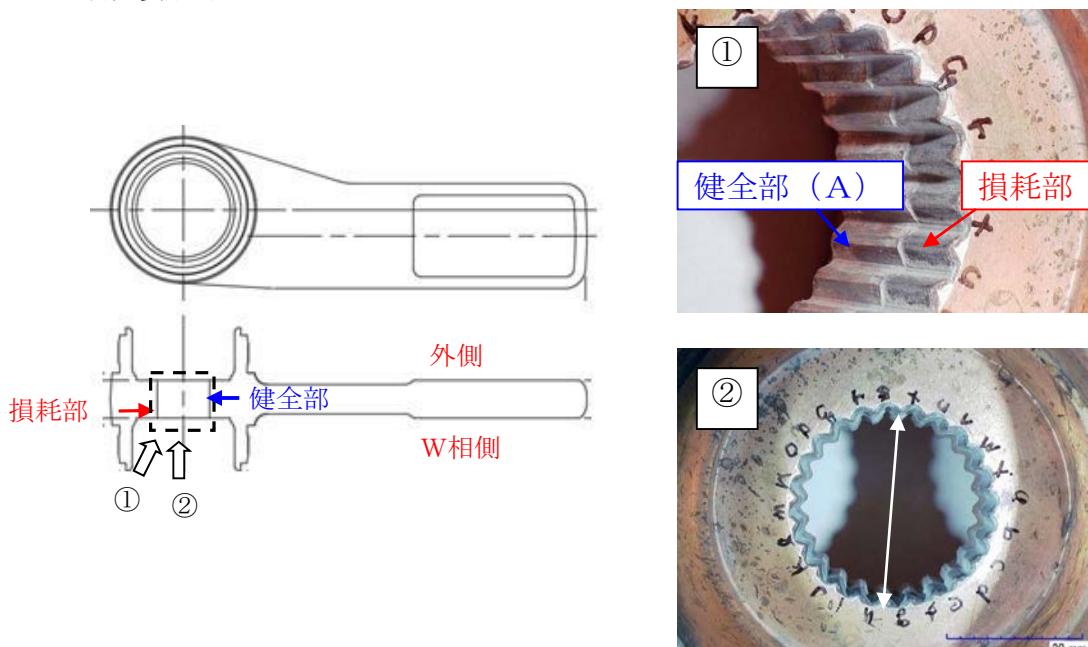
外観確認にて異常のあったV相可動接触子およびV相-W相間絶縁操作軸の埋金について、健全な嵌合部（写真①のA部）のセレーション加工寸法を測定した結果、寸法公差内であることを確認した。

測定箇所	公差 (mm)	測定結果 (mm)	
		健全部 ※1	損耗部 ※2
a-m	+0.088/+0.046	+0.084	+0.494
f-r		+0.064	+0.474

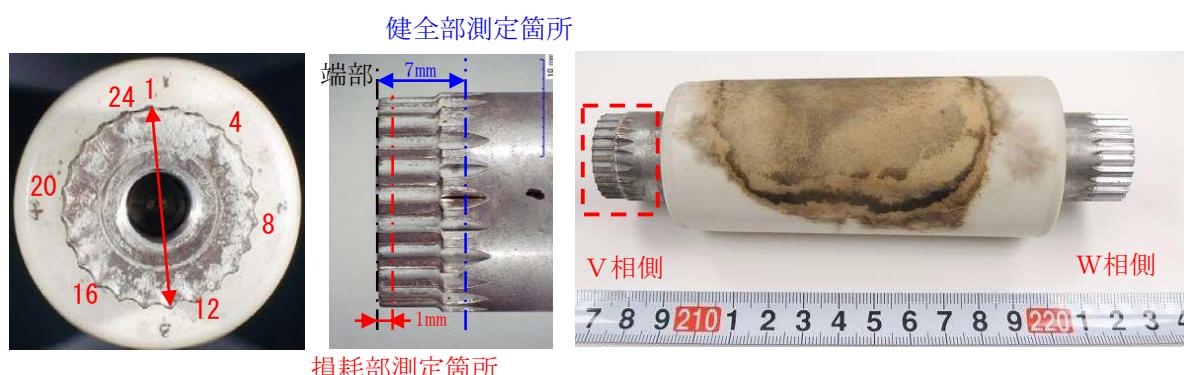
測定部	山一山間			谷一谷間		
	公差 (mm)	測定結果 (mm)		公差 (mm)	測定結果 (mm)	
		健全部 ※1	損耗部 ※2		健全部 ※1	損耗部 ※2
1-13	+0/-0.1	-0.07	-1.21	±0.5	0.02	-0.60
2-14		-0.08	-1.16		0.00	-0.62
3-15		-0.07	-1.10		-0.01	-0.62
4-16		-0.07	-1.11		0.00	-0.55
5-17		-0.07	-1.12		0.00	-0.52
6-18		-0.08	-1.11		-0.01	-0.51
7-19		-0.04	-1.12		-0.01	-0.54
8-20		-0.07	-1.11		-0.01	-0.52
9-21		-0.07	-1.14		-0.01	-0.49
10-22		-0.07	-1.18		-0.01	-0.47
11-23		-0.05	-1.12		0.00	-0.45
12-24		-0.07	-1.22		0.00	-0.52

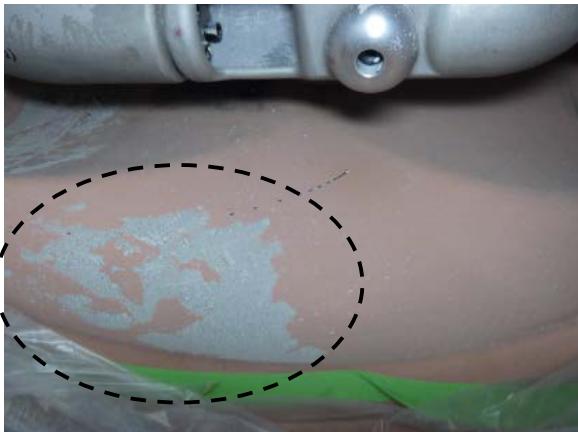
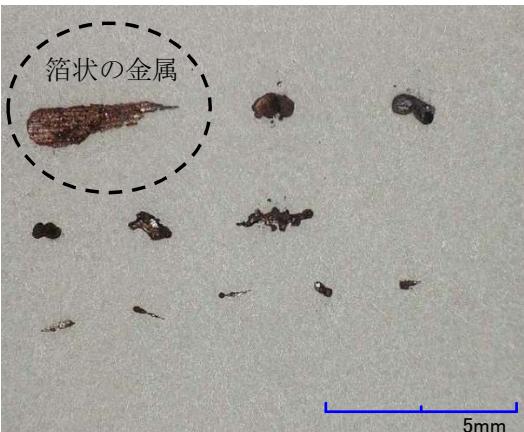
表4 採取物の観察結果

- ・V相－W相間絶縁操作軸の上部埋金とV相可動接触子の嵌合部に損耗および嵌合部の山頂部付近に、機械的な衝撃で発生する擦過痕を確認した。
- ・断路器ユニット内部より採取した異物を確認した結果、放電に伴い発生する溶融金属以外の箔状の金属（最大で約4mm）を採取した。成分分析した結果、絶縁操作軸の上部埋金（アルミ合金）と可動接触子（銅）の金属成分を検出した。
- ・相間短絡が発生したV相－W相間絶縁操作軸の表面汚損分析をした結果、絶縁操作軸の上部埋金（アルミ合金）と可動接触子（銅）の金属成分を検出した。

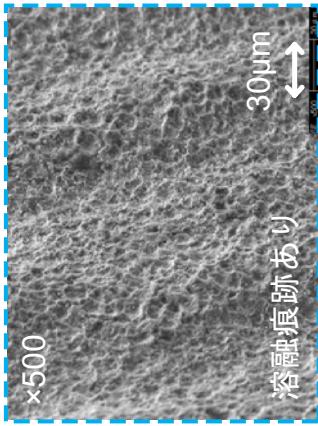
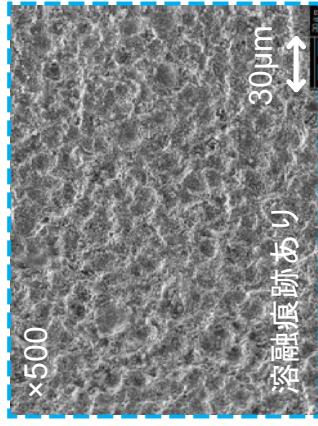
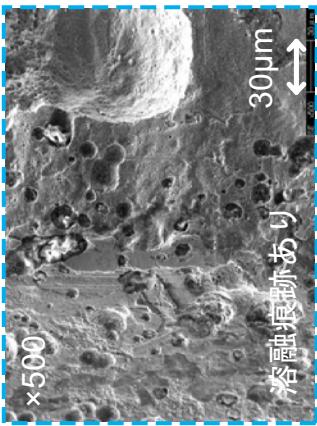
表7 (2/2) V相可動接触子の表面観察

×500 溶融痕跡あり

×500 溶融痕跡あり
A部 (異常部)

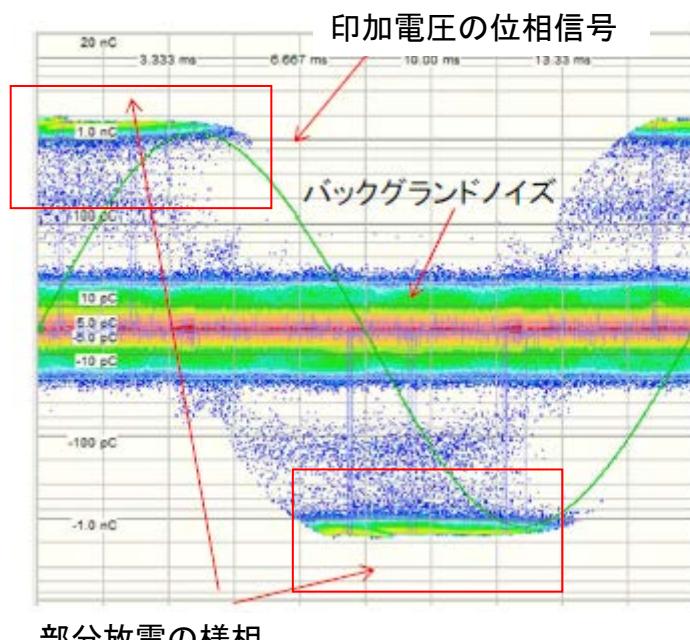
図7 187 kV部分放電測定データ

絶縁操作軸の埋金と可動接触子の嵌合部を「i. (iii) 手動による非接触状態継続有無の確認」と同様の方法で非接触状態とした後に、主回路に 187 kV を 30 分間連続的に印加した結果、放電（部分放電）が連続的に発生することを確認した。また、試験後、解体して絶縁操作軸の埋金と可動接触子の嵌合部を確認した結果、一部に白色化（フッ素化合物の付着）した様相を確認した。

本試験の結果から、嵌合部の部分放電の有無は、部分放電診断によって検知できるレベルであることを確認した。また、部分放電によって嵌合部が損耗している場合は、フッ素化合物が落下することから、開放点検時にフッ素化合物の有無を確認することが有用であることが分かった。

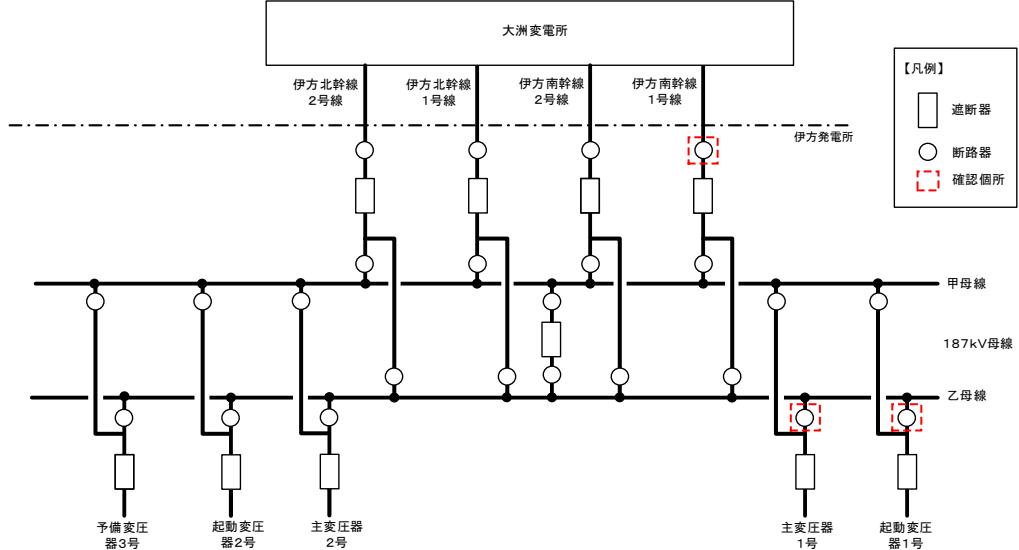
図1 断路器内部確認個所

- ・外観確認の結果、V 相 - W 相間絶縁操作軸の上部埋金と V 相可動接触子の嵌合部に放電痕跡および損耗は認められなかった。また、導体表面やタンク底部等に放電に伴うフッ素化合物やその他異物の存在は認められなかった。
- ・V 相 - W 相間絶縁操作軸の上部埋金と V 相可動接触子とは接触状態（テスターで導通を確認）であることを確認した。

V相-W相間絶縁操作軸の上部埋金とV相可動接触子とは接触状態（テスターで導通を確認）であることを確認した。

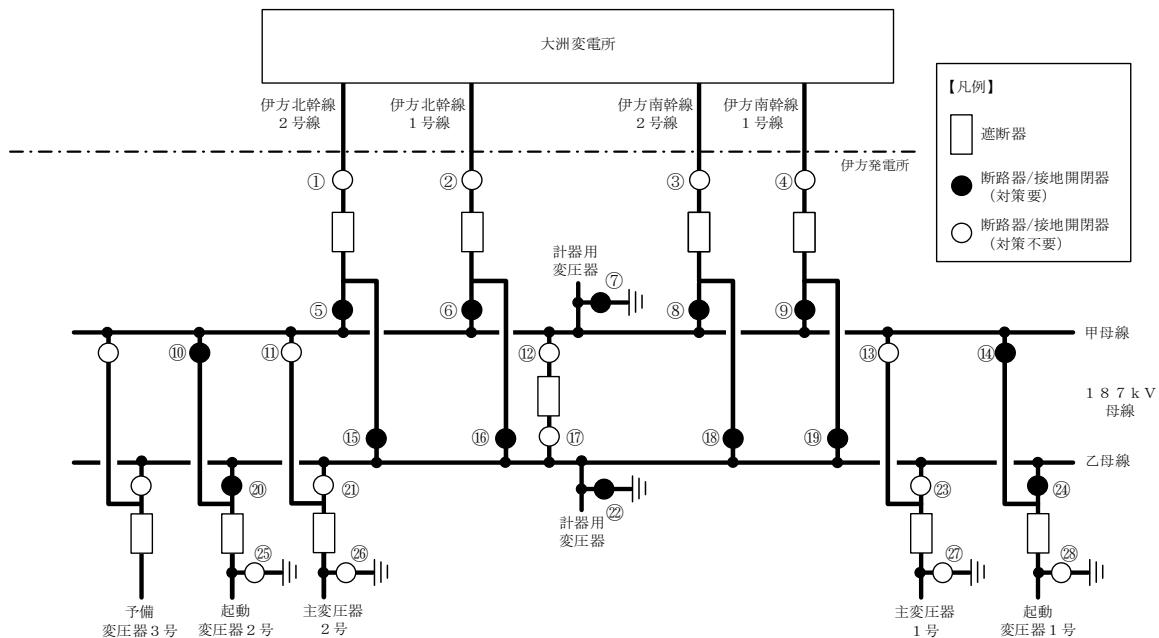
図1 対策要否検討結果 概要図

一方、伊方1、2号機のガス絶縁開閉装置（187kV、66kV）の断路器については、図1の①～⑧の断路器について、同様のセレーション構造を有することから、その対策要否を表1のとおり検討した。

放電の発生有無を監視するため、当該断路器（1台）および同一構造および使用状態が同じ断路器（13台）について部分放電診断による監視強化を行う。部分放電診断については、内部開放点検の終了までは週に1回の測定を行い、内部開放点検終了後は、点検結果を踏まえて診断の頻度を決定する。さらに、内部異物診断を行うことによって、嵌合部の損傷に伴い発生する内部異物の有無を確認する。
