伊方発電所第3号機第15回定期検査中に発生した一連のトラブルに係る  
報告書の一部補正について

伊方発電所第3号機  
原子炉容器上部炉心構造物吊り上げ時の  
制御棒クラスタ引き上がりについて

令和2年3月17日 提出  
令和2年4月 3日 補正  
四国電力株式会社

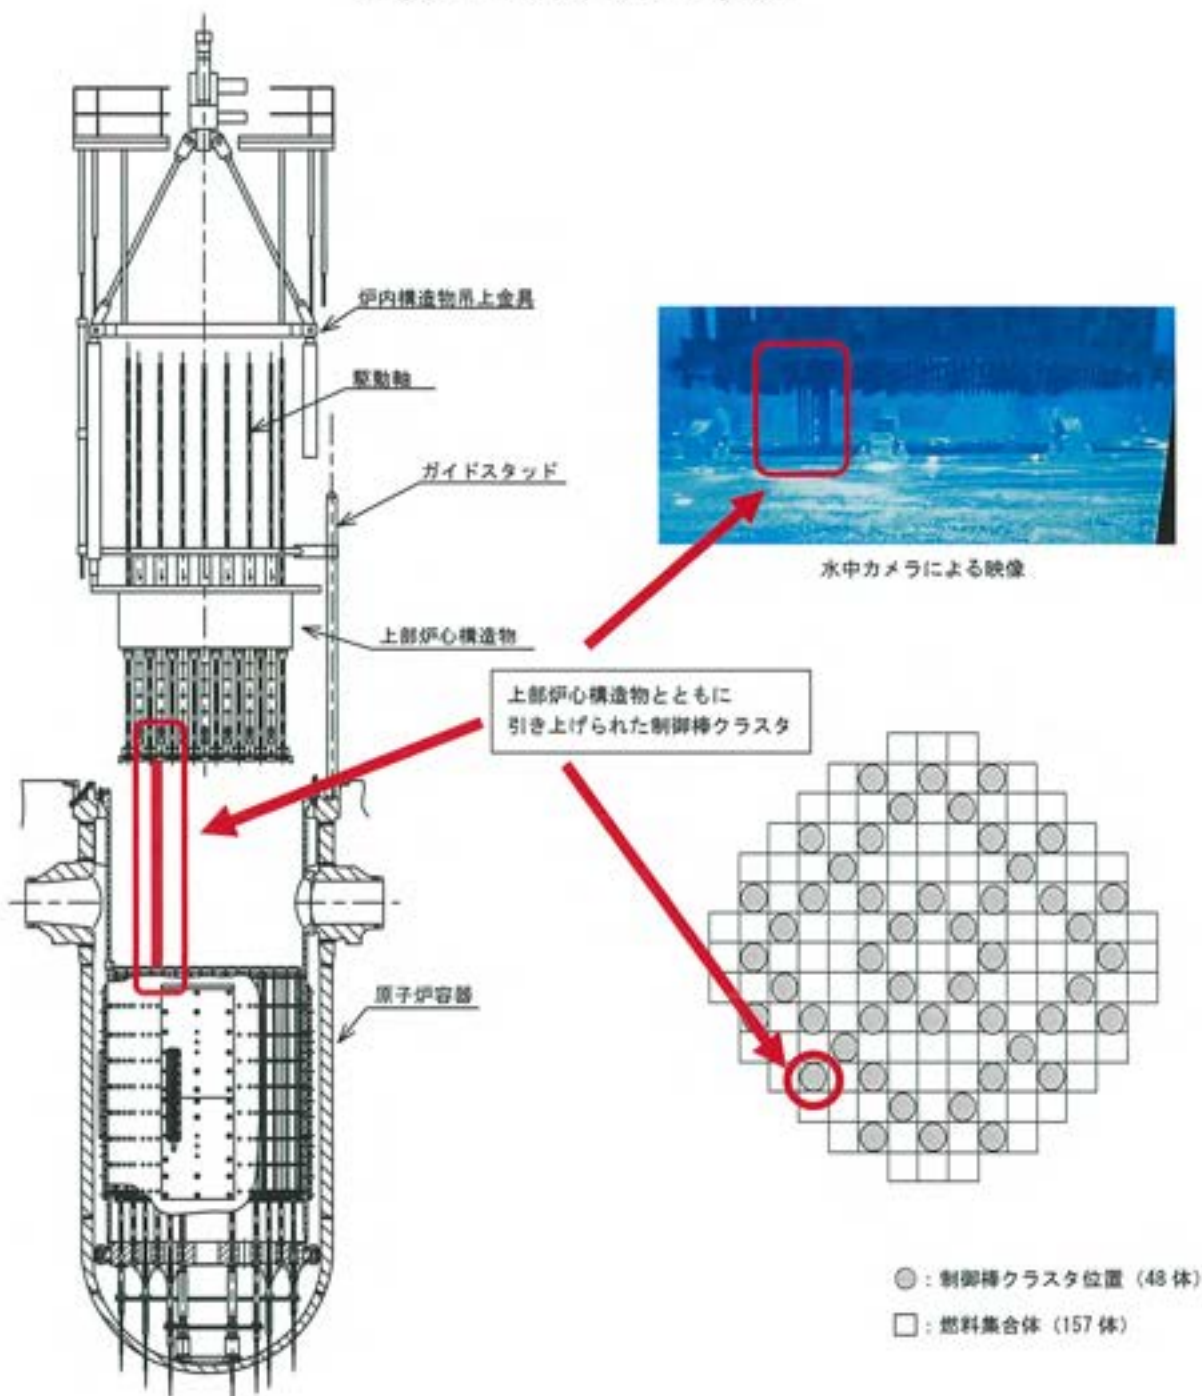
図-1 事象概要図

伊方発電所第3号機（定格電気出力89万キロワット）は第15回定期検査（令和元年12月26日解列）中、原子炉からの燃料取出の準備作業のため、原子炉容器上蓋を開放し、制御棒クラスタと駆動軸との切り離し<sup>※1</sup>を行った後、原子炉容器の上部炉心構造物を吊り上げしていたところ、令和2年1月12日13時20分、制御棒クラスタ1体が上部炉心構造物とともに引き上げられていることを確認した。

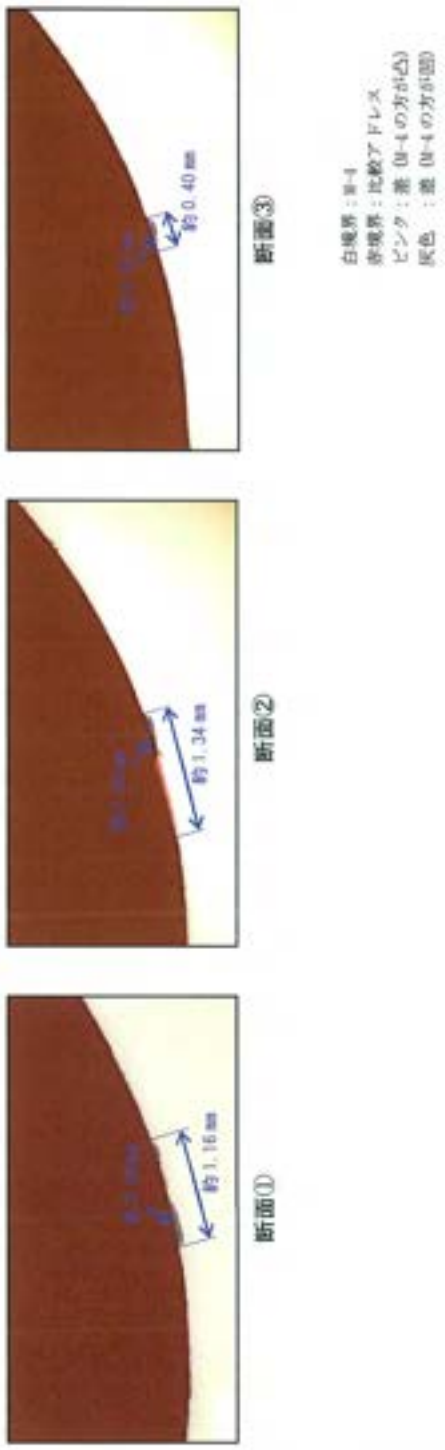
<p>M-4の接手内面直線部に線状の接痕が確認された。M-12では同様の接痕は確認されなかった</p>
<p>接手部の型取り</p> <p>駆動軸</p>	<p>M-4とM-12のプロファイル比較 (周方向)</p> <p>型取り断面観察結果 (倍率25倍)</p>

<p>断面① 約1.16 mm</p> <p>断面② 約1.34 mm</p> <p>断面③ 約0.40 mm</p> <p>白境界：M-4 茶境界：比較アドレス ピンク：差 (M-4の方が凸) 灰色：差 (M-4の方が凹)</p>

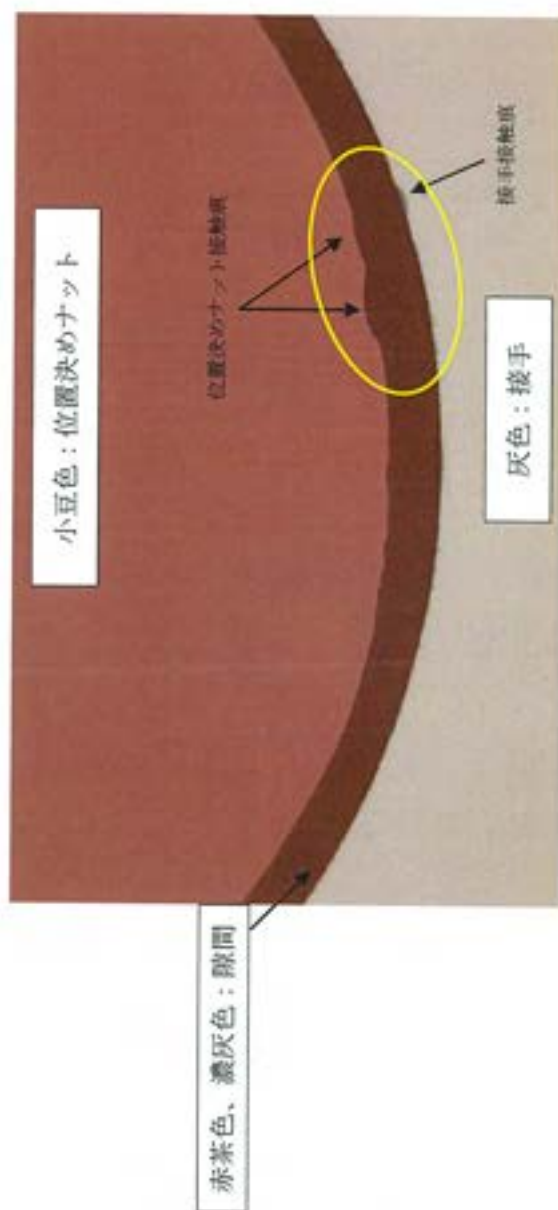
接手内面および位置決めナット接触痕の型取り重ね合わせ結果

接手内面および位置決めナットの型取りを実施した結果、M-4に見られた接手内面直線部の接触痕と位置決めナットの接触痕は共に線状であり、両者が取り合う箇所であることから、位置決めナットの上下降時に生じた可能性がある。

また、型取り観察結果より、接触痕発生には介在物が関与しており、接触痕の大きさから、1 mm程度の大きさの介在物が存在した可能性がある。

- ・位置決めナットの直線部と接手内面の直線部が接触する取り合いであり、位置決めナットの上下降時に生じた可能性がある
- ・幾何学的に接触痕発生には介入物が関与した可能性が高く、接触痕の大きさは約1mm程度であり、介入物の大きさは存在している可能性がある

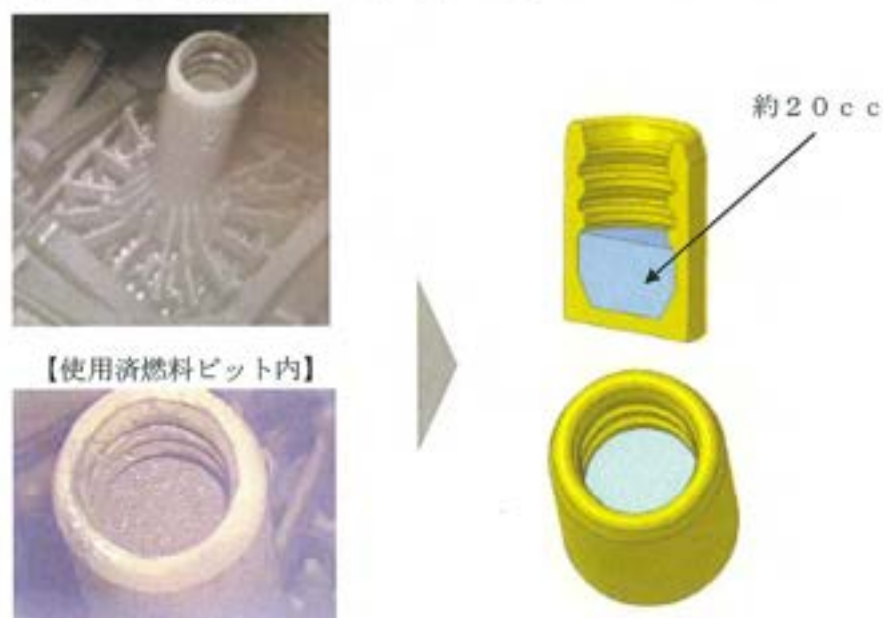
図-4 スパイダ頭部内の堆積物の状況

原子炉容器内で撮影された写真より、M-4の堆積物は制御棒クラスタのスパイダ頭部の上から三山目より下の領域に堆積しており、スパイダ頭部の三山目より下の容積である約20cc相当の堆積物があったと推定される。

原子炉格納容器内で撮影された写真より、M-4の堆積物は制御棒クラスタのスパイダ頭部の上から三山目より下の領域に堆積しており、スパイダ頭部の三山目より下の容積である約20cc相当の堆積物があったと推定される。(図-4)

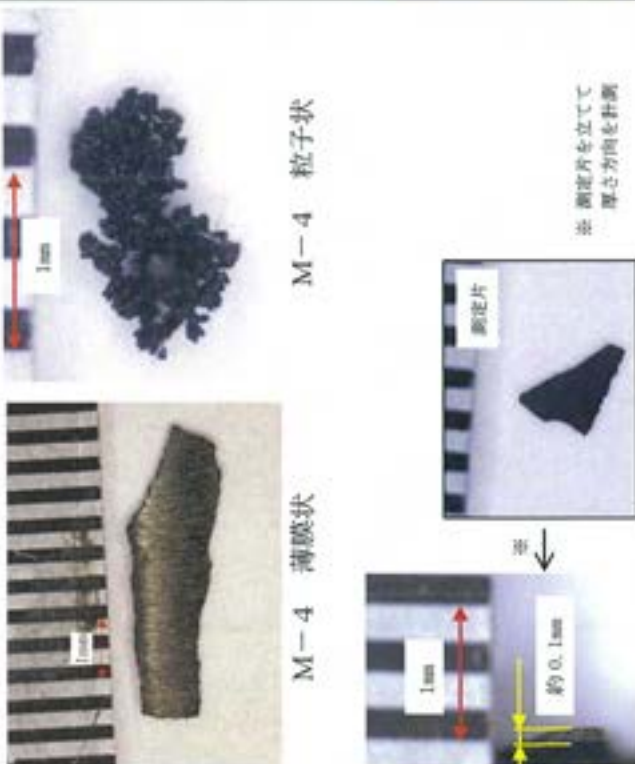
堆積物のサイズ、形状については、黒色の粒子状および薄膜状の形状であり、M-4で回収された薄膜状の堆積物は数mm程度の大きさであり厚さは0.1mm程度であった。

<p>M-4 薄膜状</p> <p>M-4 粒子状</p> <p>※ 測定片を立てて 厚さ方向を計測</p> <p>M-4 薄膜状 (厚さ)</p>	<p>✓ 粒子状：黒色</p> <p>✓ 薄膜状：黒色、数 mm 程度の大きさ (M-1 2のみ)</p> <p>【回収した堆積物 (一部)】</p>

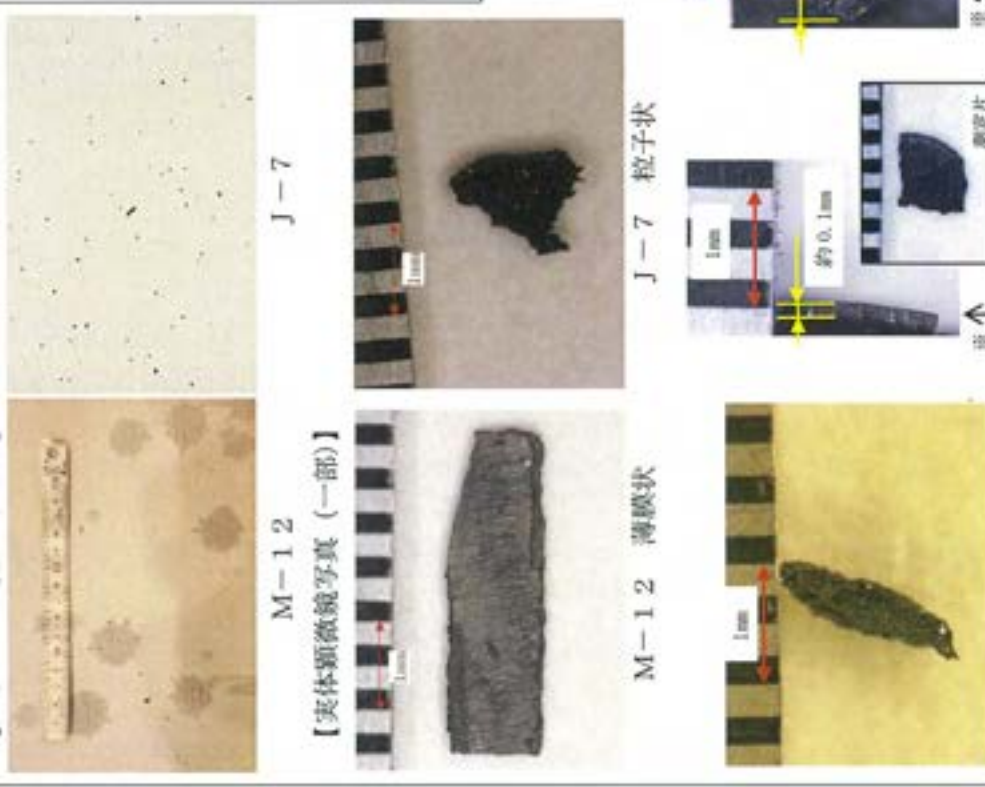
また、M-4とM-12で堆積物のサイズ、形状に差はなく、J-7では粒子状の堆積物のみ回収された。

<p>M-1 2 薄膜状</p> <p>M-1 2 粒子状</p> <p>J-7 粒子状</p> <p>M-1 2 薄膜状 (厚さ)</p> <p>J-7 粒子状 (厚さ)</p>	<ul style="list-style-type: none"> <li>・ M-4 のスパイダ頭部内から回収した堆積物は黒色の粒子状および薄膜状の形状であり、薄膜状の堆積物は数 mm 程度の大きさで厚さは 0.1mm 程度</li> <li>・ 堆積物のサイズ形状については、M-4 と M-1 2 で差なし</li> <li>・ J-7 は粒子状のみ回収された</li> </ul>

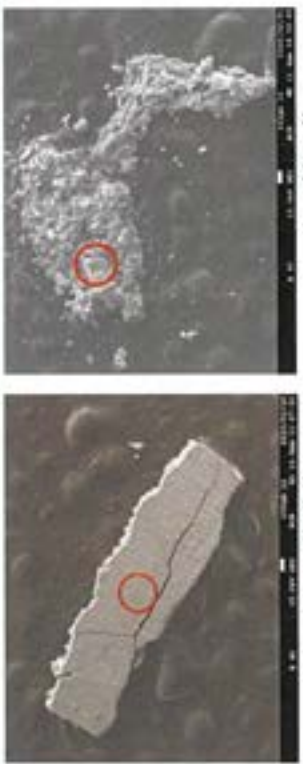
堆積物のSEM画像を確認した結果、M-4とM-12で回収された薄膜状の堆積物は、一体構造であるがひび割れが認められることから脆い物質と推定される。一方、M-4、M-12、J-7で回収された粒子状の堆積物は数十～数百 $\mu\text{m}$ の粒子が集まって形成されていた。

また、EPMAによる組成分析およびX線回折による形態分析を実施した結果、薄膜状の堆積物はマグネタイト ( $\text{Fe}_3\text{O}_4$ ) であった。粒子状の堆積物も同様にマグネタイト ( $\text{Fe}_3\text{O}_4$ ) であった。

<p>M-12 薄膜状</p> <p>M-12 粒子状</p> <p>J-7 粒子状</p>	<ul style="list-style-type: none"> <li>薄膜状の堆積物には、ひび割れが認められることとから脆いと推定される</li> <li>なお、ひび割れは回収および分析の過程で付いた可能性もある</li> <li>粒子状の堆積物は数十～数百μmの粒子が集まって形成されている</li> </ul>																																																																																																																			
組成分析・X線回折

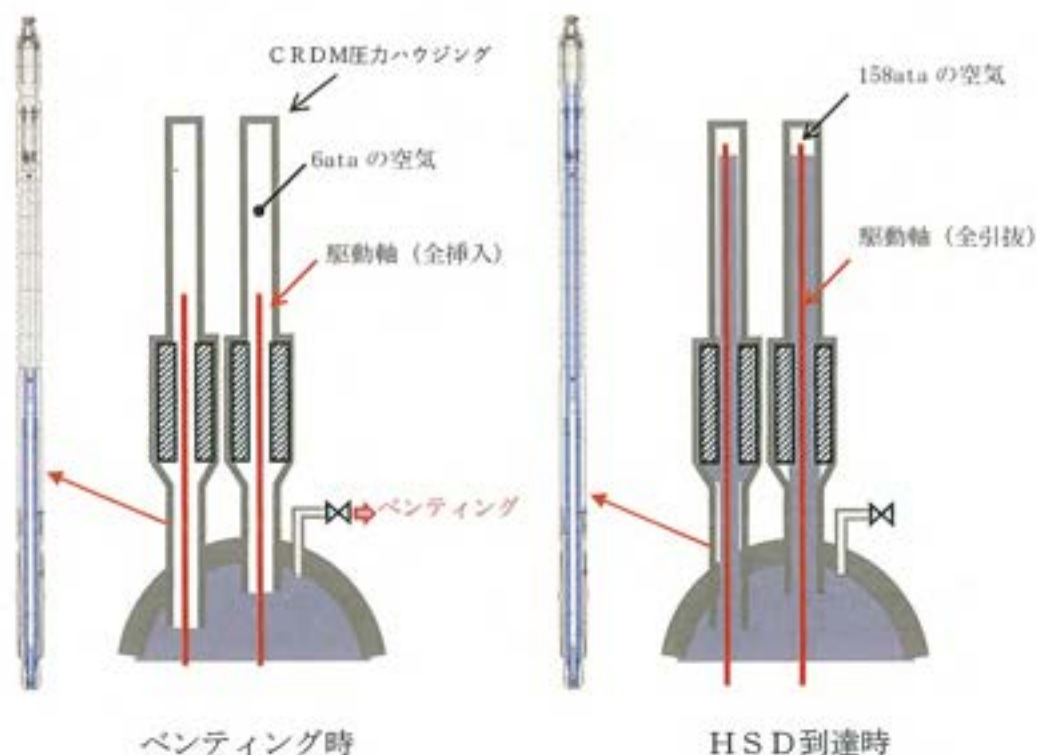
図-6 プラント起動初期のCRDM圧力ハウジング内部の環境

ケース①のマグネタイト生成には2つの可能性が考えられる。1つは「プラント起動初期段階の高溶存酸素環境における生成」である。原子炉容器上蓋上の制御棒クラスタ駆動装置（CRDM）圧力ハウジングは、その構造上、1次冷却系統水張時に空気が残留する。そのため、プラント起動初期段階のCRDM圧力ハウジング内には加圧された空気が残留し、CRDM圧力ハウジング内部は溶存酸素が有意に高くなる期間が存在する（図-6参照）。

プラント起動初期の駆動軸は全引抜状態にあり（制御バンクDは除く）、この際、駆動軸内側は全長にわたり高溶存酸素・高温環境に置かれ、SUS410製駆動軸内表面では鉄酸化物が生成する。運転時間の経過に伴って、生成した鉄酸化物はマグネタイトに変態するため、駆動軸内面のマグネタイト生成量にはプラント起動段階の高溶存酸素環境における鉄酸化物量が関与する。

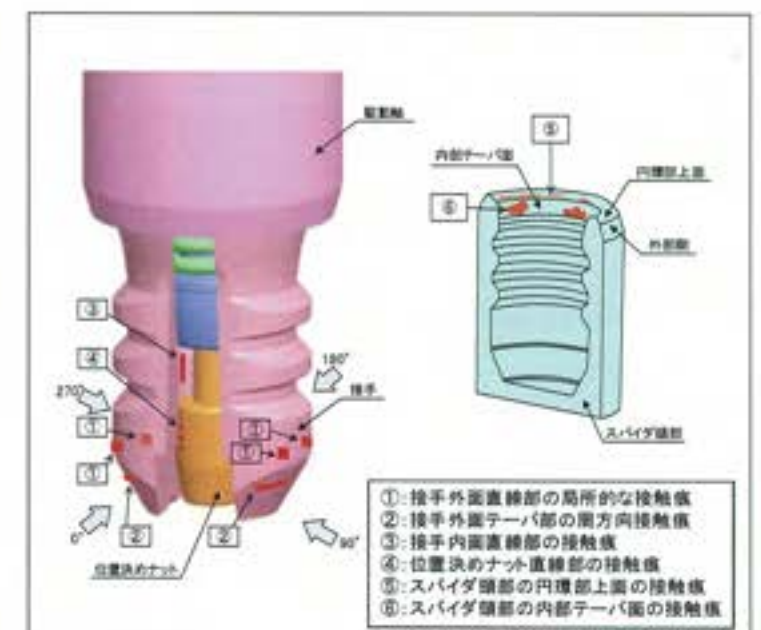
図-2: 駆動軸およびスライダ頭部の外観確認結果

当該駆動軸 (M-4) および比較のため当該駆動軸以外の駆動軸 (M-12、J-7) について外観確認を実施した結果、当該駆動軸 (M-4) の接手外面の直線部に局所的な金属光沢を有する接触痕を確認した。一方、M-12、J-7の駆動軸でも接触痕は確認されたが、金属光沢は確認されなかった。

当該駆動軸 (M-4) の駆動軸取り外し軸を引き上げた状態での外観確認を行った結果、接手内面直線部に金属光沢を有する接触痕を確認した。

また、駆動軸取り外し軸を押し下げた状態での外観確認を行った結果、M-4の位置決めナットに線状の接触痕が確認された。

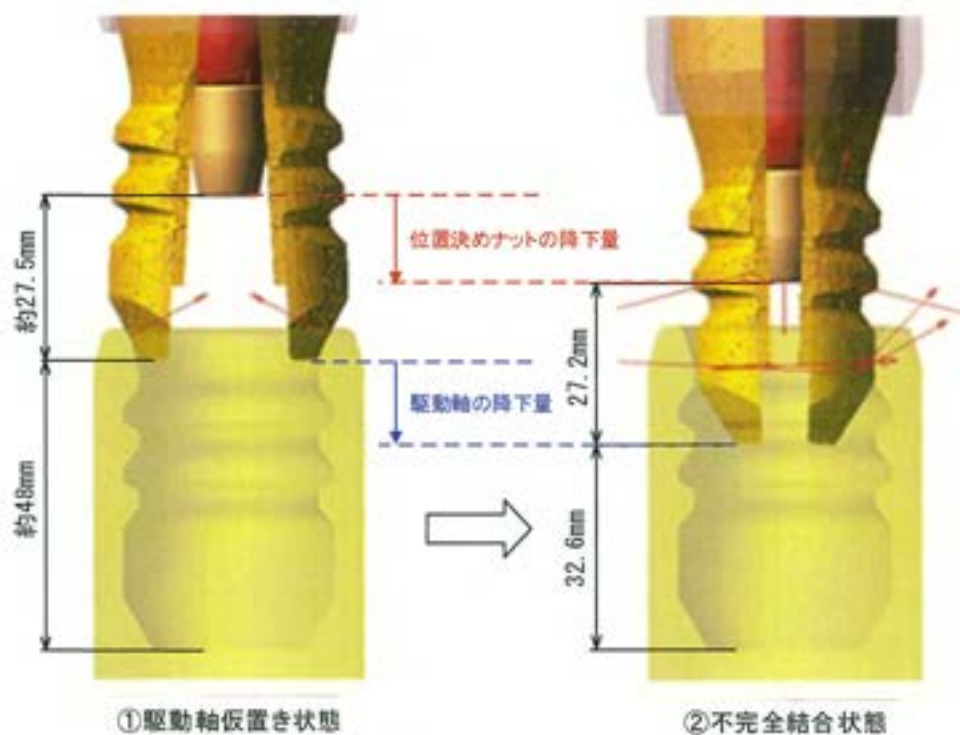
図3-2 駆動軸仮置き状態から不完全結合状態に至る動作の再現解析結果

推定メカニズム⑥でスラッジが脱落した際の挙動を模擬した機構解析の結果を図3-2に示す。本図より、駆動軸仮置き状態（図3-2①）における位置決めナットと接手の相対高さをほぼ維持したまま、不完全結合状態（図3-2②）に至ることを確認した。
