伊方発電所第3号機第15回定期検査中に発生した一連のトラブルに係る  
報告書の一部補正について

伊方発電所第3号機  
原子炉容器上部炉心構造物吊り上げ時の  
制御棒クラスター引き上がりについて

令和2年3月17日 提出  
令和2年4月 3日 補正  
四国電力株式会社

伊方発電所第3号機 原子炉容器上部炉心構造物吊り上げ時の制御棒クラスタ引き上がりについて

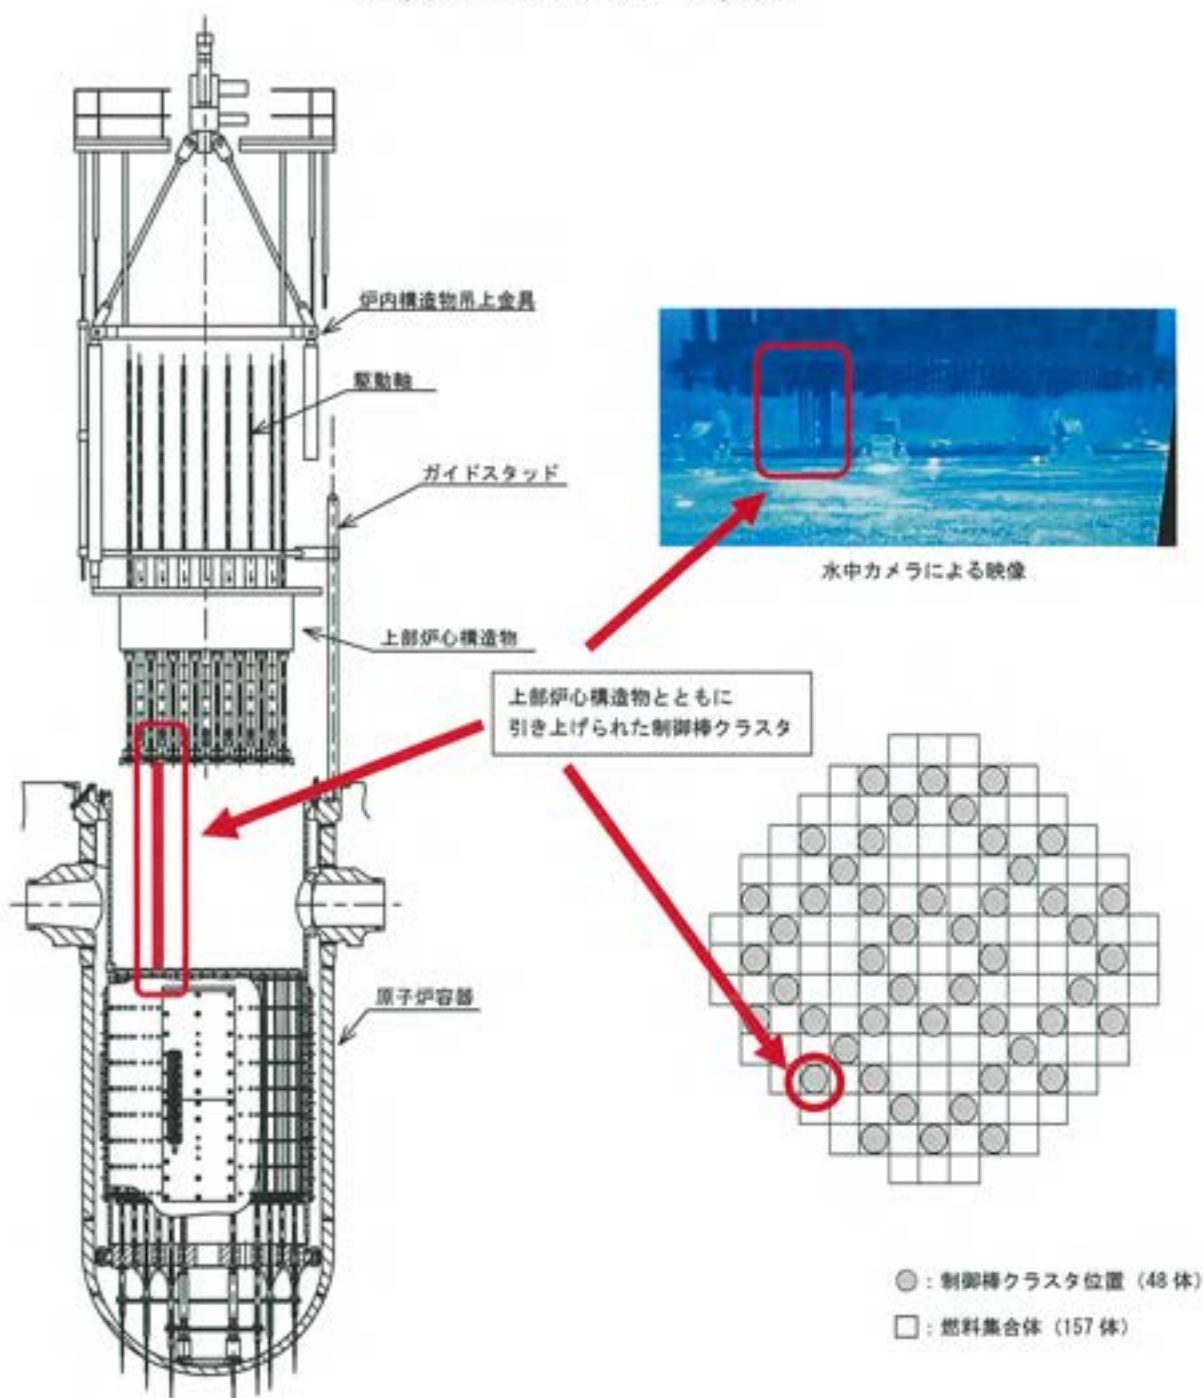
図－1 事象概要図

伊方発電所第3号機（定格電気出力89万キロワット）は第15回定期検査（令和元年12月26日解列）中、原子炉からの燃料取出の準備作業のため、原子炉容器上蓋を開放し、制御棒クラスタと駆動軸との切り離し<sup>※1</sup>を行った後、原子炉容器の上部炉心構造物を吊り上げしていたところ、令和2年1月12日13時20分、制御棒クラスタ1体が上部炉心構造物とともに引き上げられていることを確認した。

その後、上部炉心構造物を吊り下ろして当該制御棒クラスタと駆動軸が結合されていないことを確認した後、再度上部炉心構造物を吊り上げ、当該制御棒クラスタが引き上がらないことを確認し、令和2年1月13日10時34分、上部炉心構造物の取り外しを完了した。

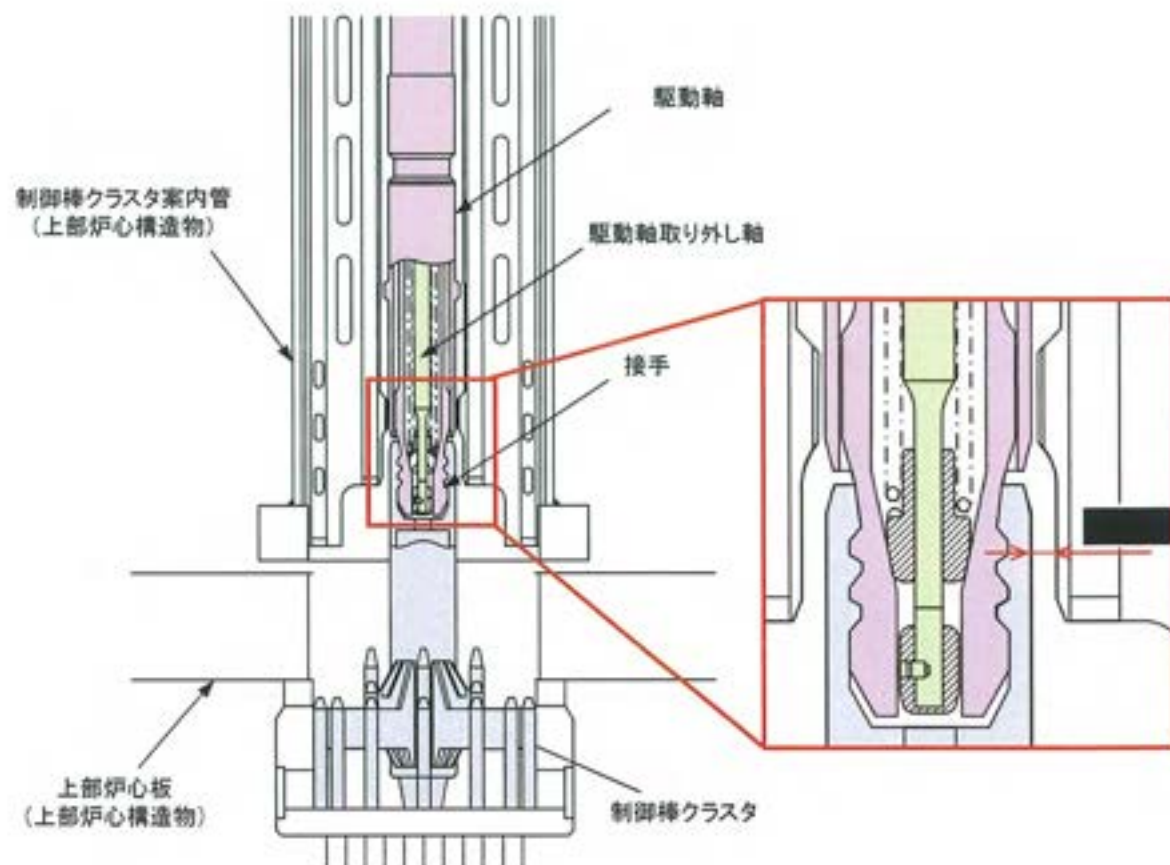
図－3 位置関係 概略図

制御棒クラスタのスパイダ頭部と制御棒クラスタ案内管（上部炉心構造物）との位置関係から、設計上、物理的に干渉する可能性がないことを確認した。

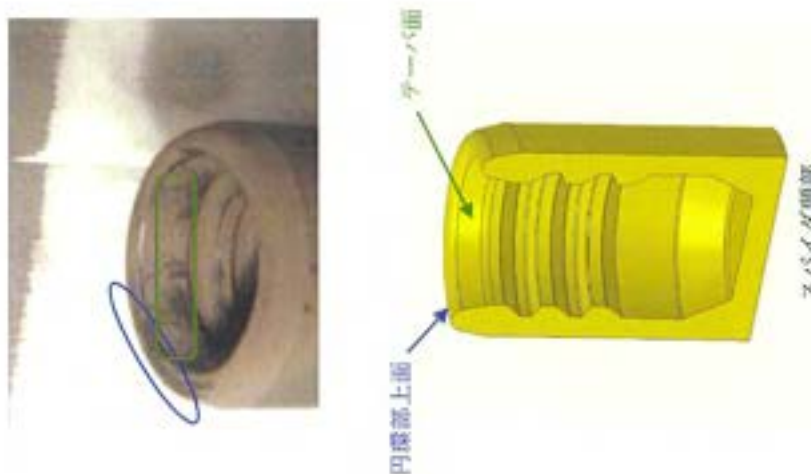
水中カメラを制御棒クラスタのスパイダ頭部に近づけてスパイダ頭部外観の詳細確認を実施した結果、当該制御棒クラスタ（M-4）のスパイダ頭部の円環部上面に接触痕（色調の変化）が確認された。円環部上面の接触痕（色調の変化）はM-12にも同様に確認されたが、M-4のほうが広範囲であった。なお、使用期間が短いJ-7に接触痕（色調の変化）は確認されなかった。

また、M-4のスパイダ頭部の内部テーパ面に接触痕（色調の変化）が確認され、M-12にも同様に確認された。

| 調査項目 | M-4 の調査結果 | 比較対象アドレスの調査結果 | |
|---|---|---|---|
| 制御棒クラスタ<br>外観<br>スパイダ頭部 | <p>【使用済燃料ピット内点検】</p> <ul style="list-style-type: none"> <li>✓ 水中カメラ（カラー）による詳細確認の結果、スパイダ頭部の円環部上面に接触痕（色調の変化）（青枠）あり</li> <li>✓ スパイダ頭部の内部テーパ面に接触痕（色調の変化）（緑枠）あり</li> </ul> <div data-bbox="510 1276 1324 1747"> <p>円環部上面</p> <p>テーパ面</p> <p>スパイダ頭部</p> </div> | <p>【使用済燃料ピット内点検】</p> <ul style="list-style-type: none"> <li>✓ M-12 はスパイダ頭部の円環部上面に接触痕（色調の変化）（青枠）あり、M-4 に比べて軽微</li> <li>✓ M-12 のスパイダ頭部の内部テーパ面の接触痕（色調の変化）（緑枠）は M-4 と同程度</li> <li>✓ 使用期間が短い J-7 は、スパイダ頭部の円環部上面の接触痕（色調の変化）なし</li> </ul> <div data-bbox="510 560 1276 963"> <p>M-12</p> <p>J-7</p> </div> | <ul style="list-style-type: none"> <li>・ M-4 のスパイダ頭部の円環部上面に接触痕（色調の変化）が確認された比較対象（M-12）でも同様の箇所（箇所）に接触痕（色調の変化）が確認されたが、M-4 の接触痕のほうが広範囲であった</li> <li>・ M-4 のスパイダ頭部の内部テーパ面に接触痕（色調の変化）が確認された比較対象（M-12）でも同程度</li> <li>・ 使用期間が短い J-7 は、スパイダ頭部の円環部上面の接触痕（色調の変化）なし</li> </ul> |

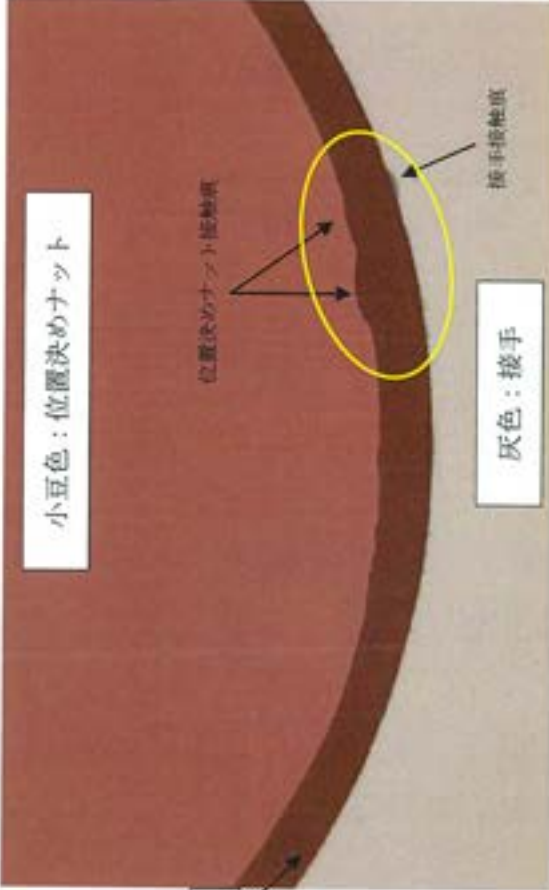
接手内面および位置決めナットの型取りを実施した結果、M-4に見られた接手内面直線部の接触痕と位置決めナットの接触痕は共に線状であり、両者が取り合う箇所であることから、位置決めナットの上下降時に生じた可能性がある。

また、型取り観察結果より、接触痕発生には介在物が関与しており、接触痕の大きさから、1 mm程度の大きさの介在物が存在した可能性がある。

</div> <p>接手内面および位置決めナット接触痕の型取り重ね合わせ結果</p> |  | M4 接手内面 接触痕位置 | M4 位置決めナット外面 接触痕位置 |

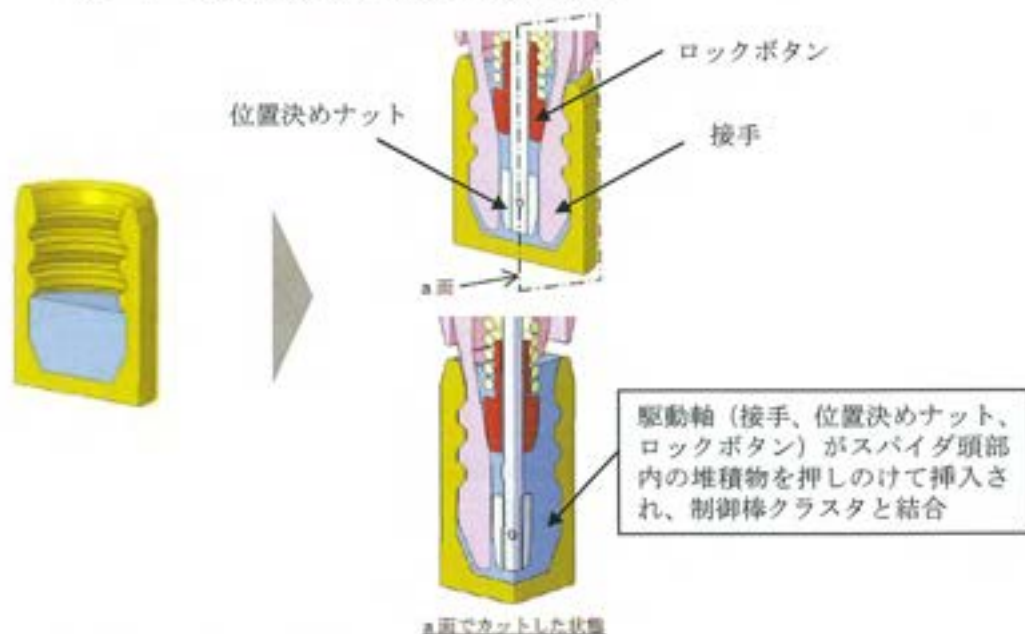
図-5 駆動軸と制御棒クラスタの結合状況

なお、スパイダ頭部内に堆積物があったとしても、駆動軸接手廻りには隙間があるため、駆動軸がスパイダ頭部内の堆積物を押しつけてスパイダ頭部に挿入される。また、駆動軸と制御棒クラスタの結合作業にあたっては、駆動軸取り外し工具の指示管（インジケータロッド）が完全に下降していることを確認したうえで、重量確認と位置確認により確実に結合していることを確認している。(図-5)

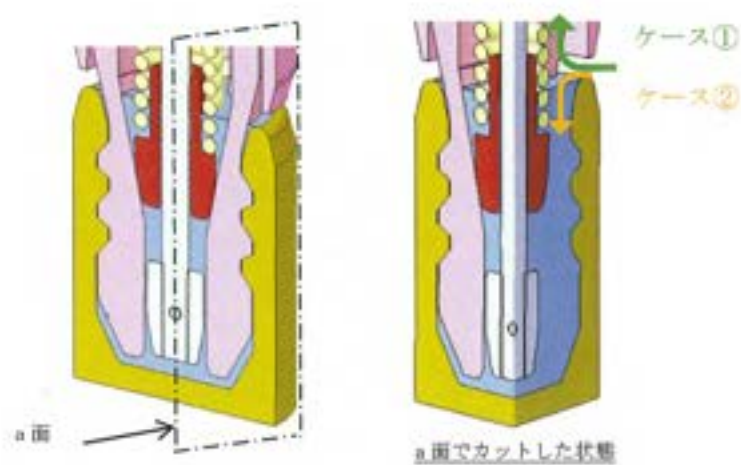
図-7 スパイダ頭部内への侵入経路

ケース②は駆動軸外部で生成したマグネタイトが図-7の黄色の経路（駆動軸の保護筒下端と制御棒クラスタのスパイダ頭部の隙間）を経てスパイダ頭部と駆動軸接手の隙間部に侵入し堆積することになる。粒子状のスラッジの一部がこれに該当すると考えられる。

駆動軸の保護筒下端と制御棒クラスタのスパイダ頭部の隙間は数mm程度と狭いことから、今回、スパイダ頭部内で確認された堆積物は、ケース①の駆動軸内表面で生成したマグネタイトが剥離、落下、堆積したもののほうが比較的多いと推定される。

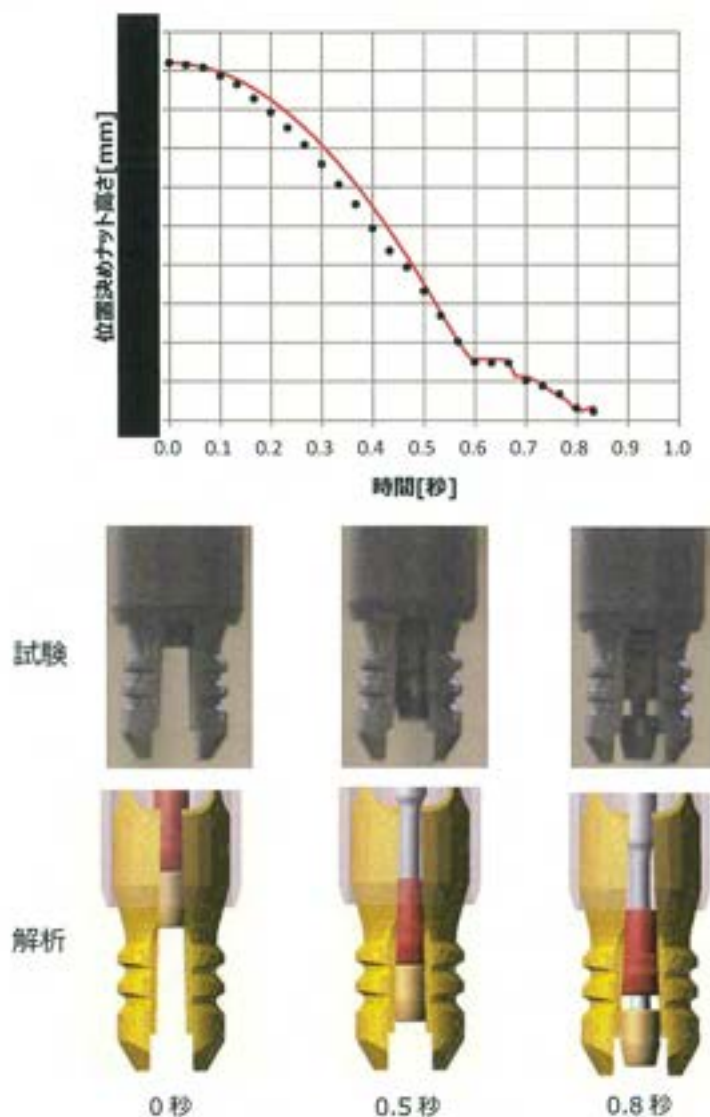
図3-1 動作確認試験の再現解析結果

気中におけるボタンダウン動作を模擬した機構解析の結果を図3-1に示す。本図より、機構解析結果（赤線）は動作確認試験の結果をよく再現できていることが分かる。

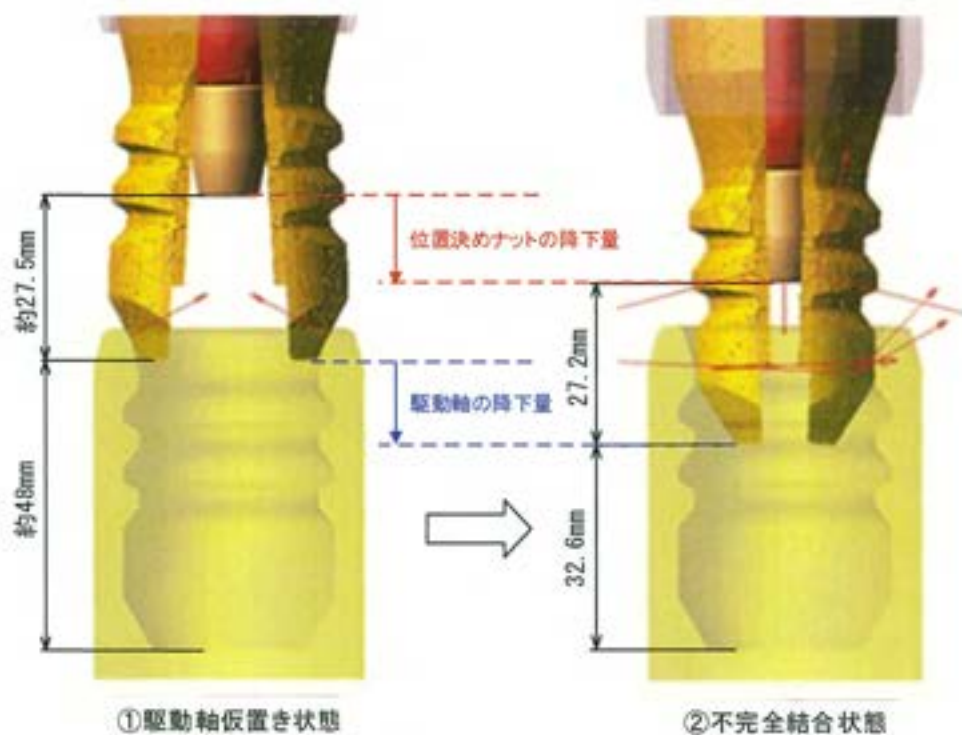
図3－2 駆動軸仮置き状態から不完全結合状態に至る動作の再現解析結果

推定メカニズム⑥でスラッジが脱落した際の挙動を模擬した機構解析の結果を図3-2に示す。本図より、駆動軸仮置き状態（図3-2①）における位置決めナットと接手の相対高さをほぼ維持したまま、不完全結合状態（図3-2②）に至ることを確認した。
