伊方 3 号機 復水ろ過装置接続配管フランジ部からの水漏れについて

R 2.10.12  
原子力安全対策推進監  
(内線 2352)

令和2年9月28日  
四国電力株式会社

## 伊方3号機 復水ろ過装置接続配管フランジ部からの水漏れについて

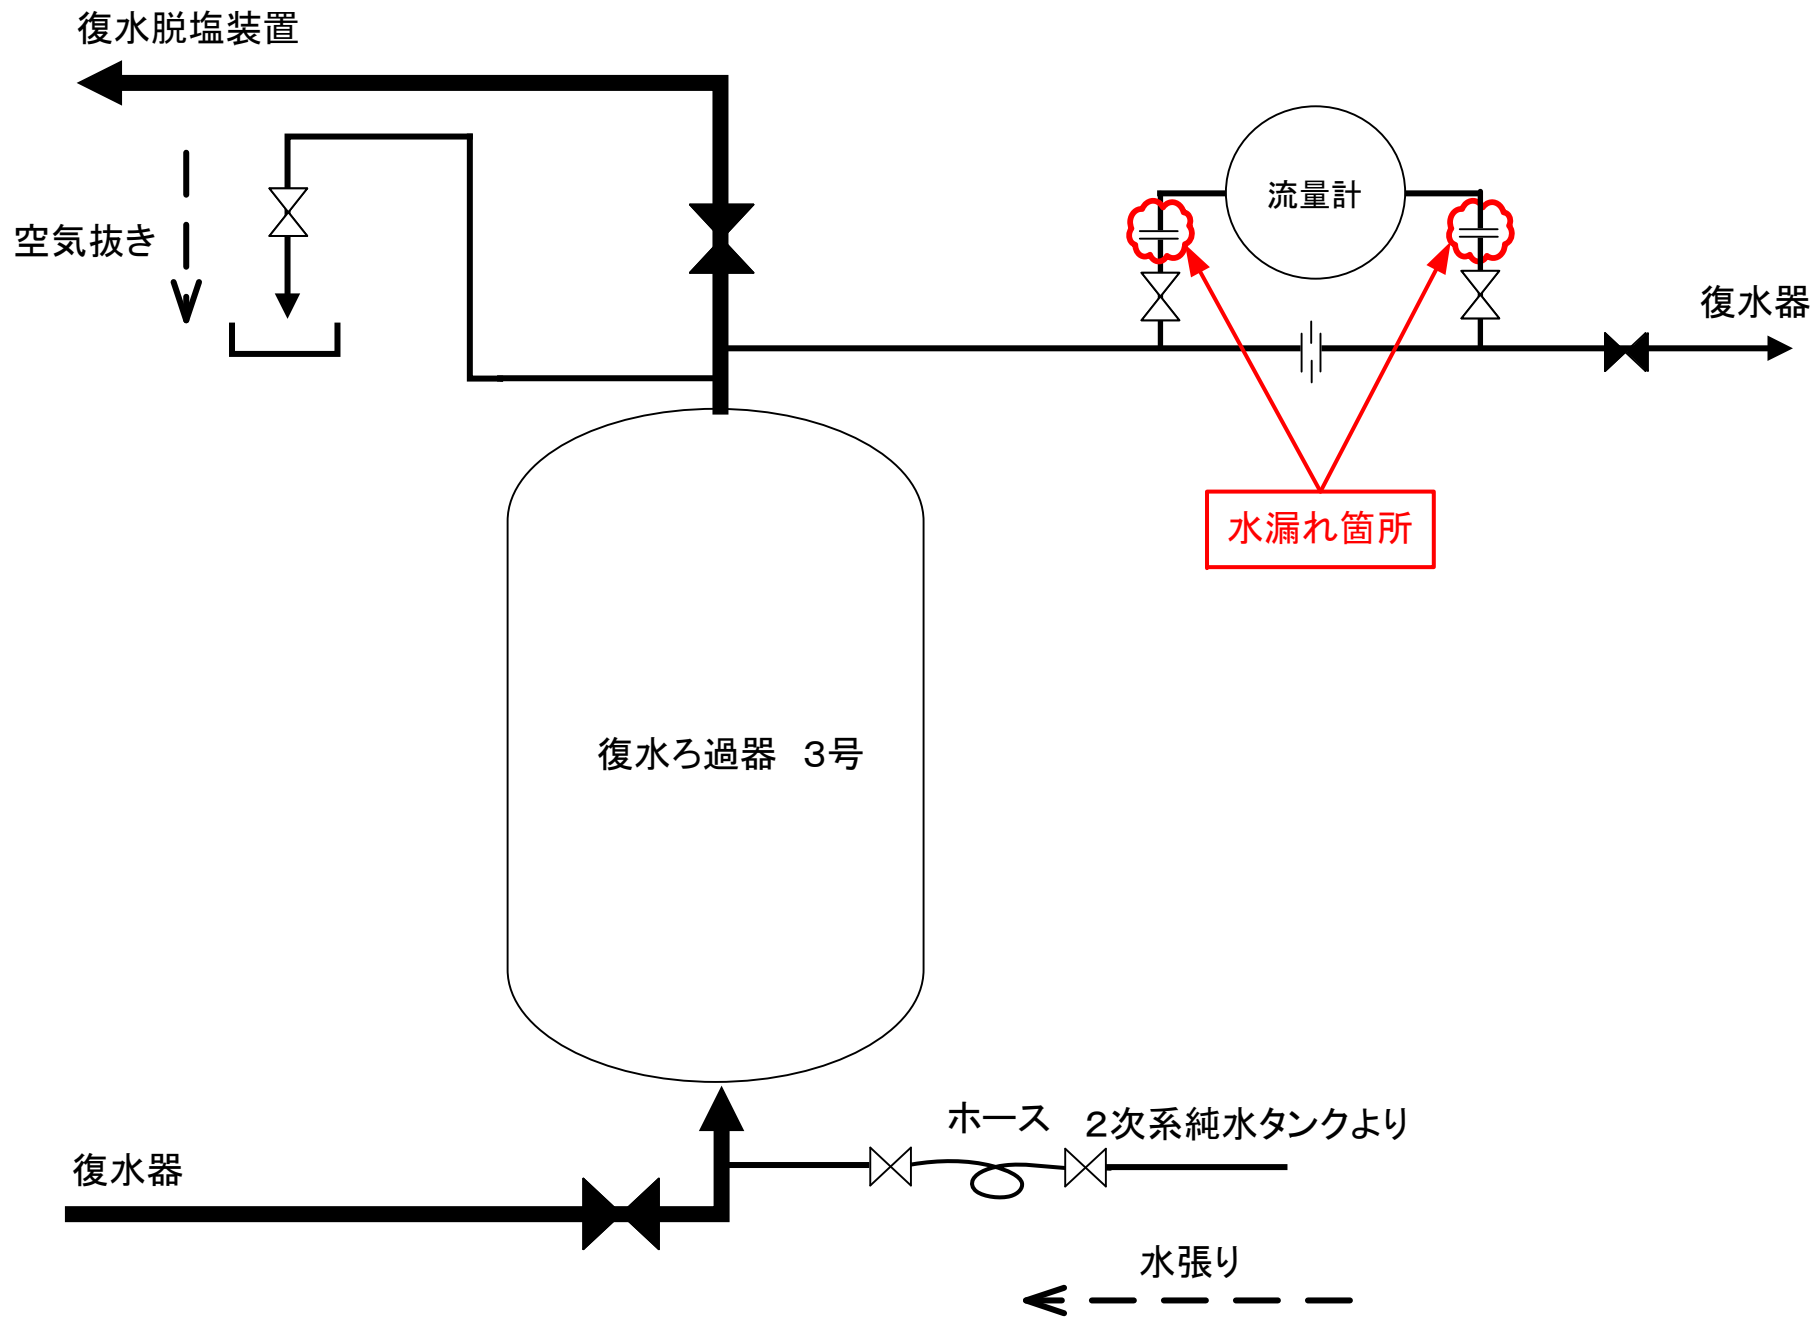
伊方3号機 復水ろ過装置 系統図

- 1 漏えいした水（漏えい量約 50L）は純水で、放射性物質を含んでおらず、拭き取って回収した。なお、漏えいした水による周辺機器への影響はない。
- 2 漏えいした箇所については、流量計のフランジ部であり、点検により開放していたことを確認した。
- 3 今後、詳細を調査する。

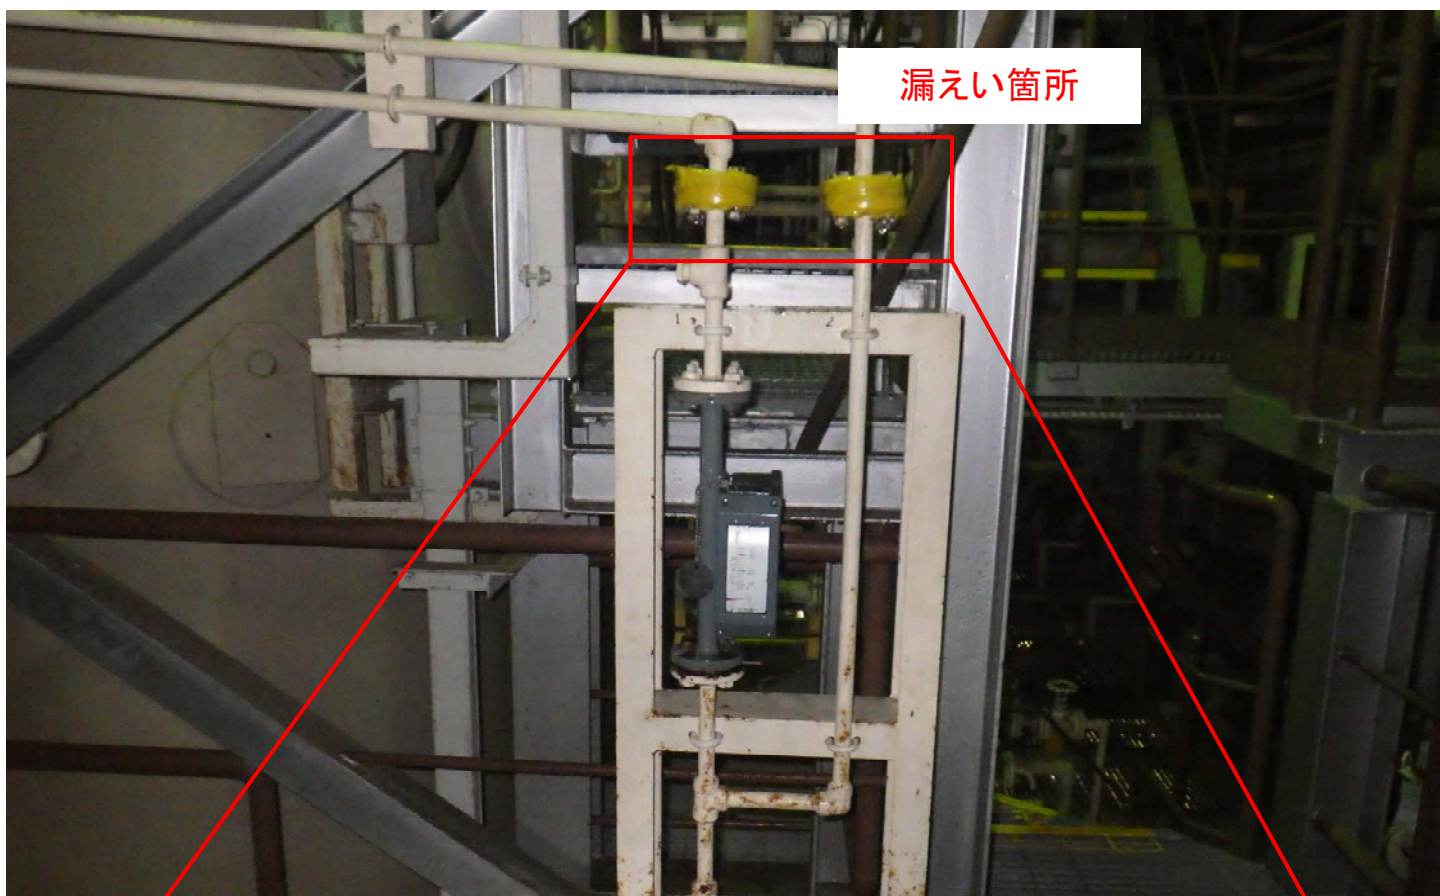
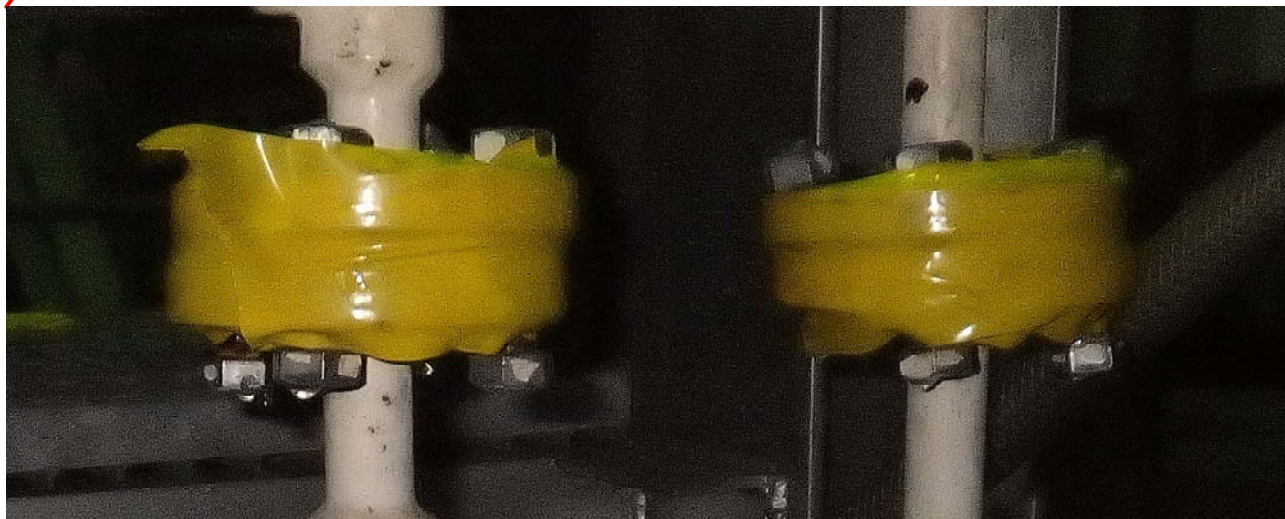
伊方発電所 3号機 復水ろ過装置漏えい箇所

伊方発電所第3号機は、第15回定期事業者検査（以下、「定検」という。）中のところ、9月17日11時58分頃、タービン建屋1階（管理区域外）において復水ろ過装置への水張りを実施中、復水ろ過装置に接続する配管のフランジ部（以下、「当該フランジ部」という。）より水（純水）が漏れていることを運転員が確認した。

水漏れのあった当該フランジ部は、点検により開放されていたことを確認した。

その後、運転員は復水ろ過装置まわりのフランジ点検終了予定に合わせて、復水ろ過装置を再度一部復旧（水張り）する作業を計画したが、作業に関する関係者間の連絡が十分でなかったため、フランジ点検で開放中の状態であった当該フランジ部まで水張りを実施したことにより水漏れが発生した。

今回の事象について、速やかに運転関係者へ周知し、現在実施している定検作業において、今回と同様な復旧（水張り）作業がないことを確認した。合わせて、今後、同様の復旧（水張り）作業が発生した際には、関連する機器の点検作業が完了していることの確認を徹底するよう周知した。
