伊方発電所第 3 号機
復水ろ過装置接続配管フランジ部からの
水漏れについて

令和 2 年 1 1 月

四国電力株式会社

伊方発電所第3号機 復水ろ過装置接続配管フランジ部からの水漏れについて

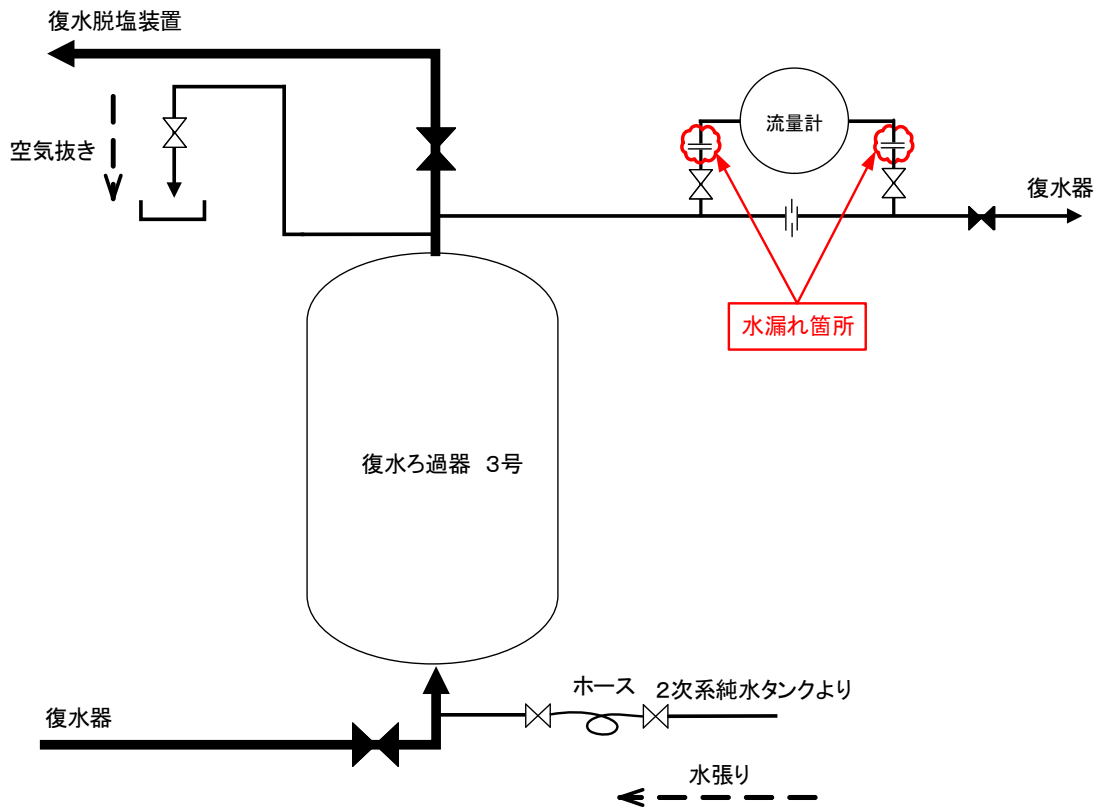
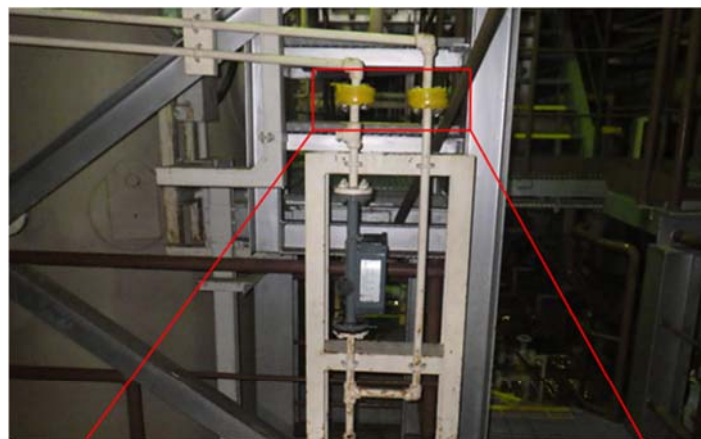
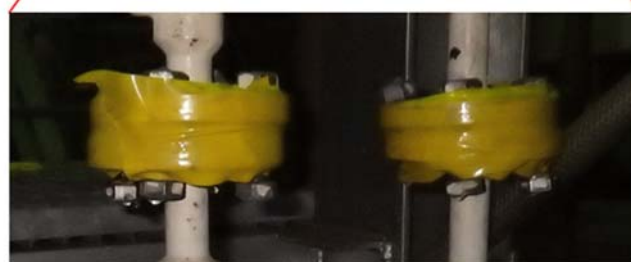
伊方発電所3号機 復水ろ過装置系統図

伊方発電所第3号機は、第15回定期事業者検査（以下、「定検」という。）中のところ、9月17日11時58分頃、タービン建屋1階（管理区域外）において復水ろ過装置^{※1}への水張りを実施中、復水ろ過装置に接続する配管のフランジ部（以下、「当該フランジ部」という。）より水（純水）が漏れていることを運転員が確認した。

9月17日の水漏れ発生時、流量計オリフィスは取り付けられていたが、当該フランジ部は点検が完了しておらず、開放状態（ガスケットを取り外しており、異物混入防止対策のためのテープ養生をしていた。）であった。なお、保修担当者は、当該フランジ部を9月24日に完全に復旧する予定としていた。

水漏れ箇所

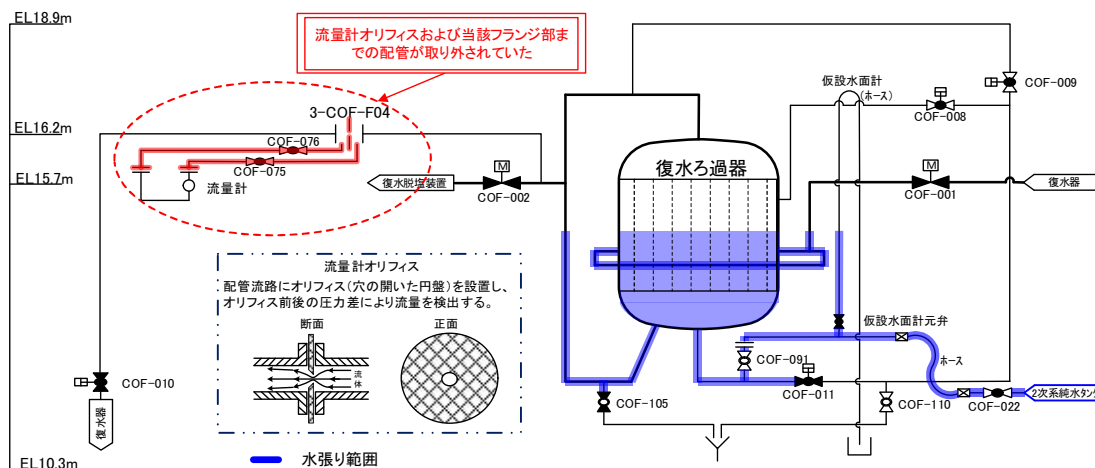
(c) フィルタ保護のため、8月18日に復水ろ過装置まわりを水張りする際、流量計オリフィスと当該フランジ部までの接続配管が取り外されていたため、影響のない復水ろ過装置の5割程度まで水張りを実施した。

① 8月18日 復水ろ過装置の水張り状況（5割程度まで水張り）

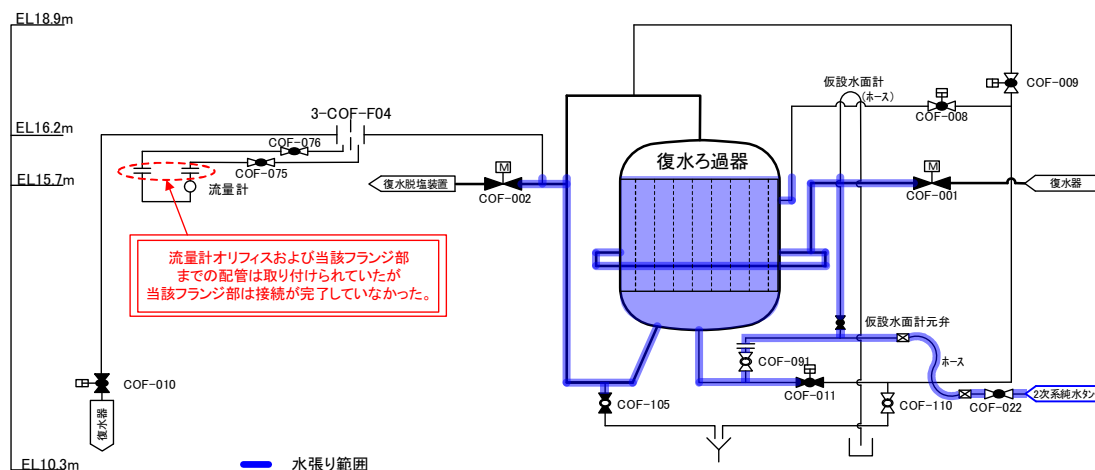
(d) 9月16日に、フィルタ保護を目的に復水ろ過装置まわりの水張り作業を開始し、復水ろ過装置の8割程度まで水張りした。水漏れが発生した9月17日は満水にするため、前日の作業の続きを実施していた。

② 9月16日 復水ろ過装置の水張り状況（8割程度まで水張り）

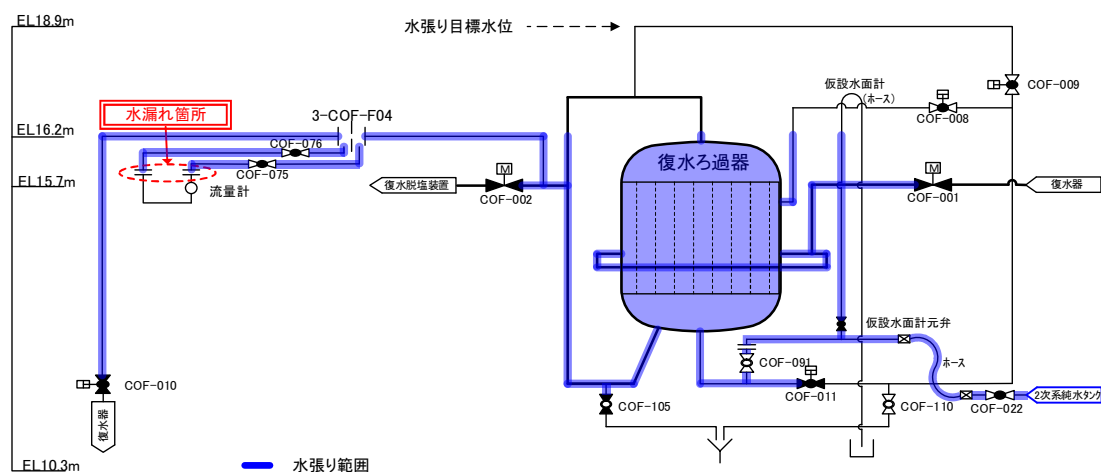
11時58分頃 当該フランジ部より漏えい確認（漏えい量：約500）

これらのことが原因で、当該フランジ部の点検作業が完了していない状態で復水ろ過装置の満水までの水張りを実施したことから、当該フランジ部からの漏えいに至ったと推定した。

③ 9月17日 復水ろ過装置の水張り状況（満水まで水張り）

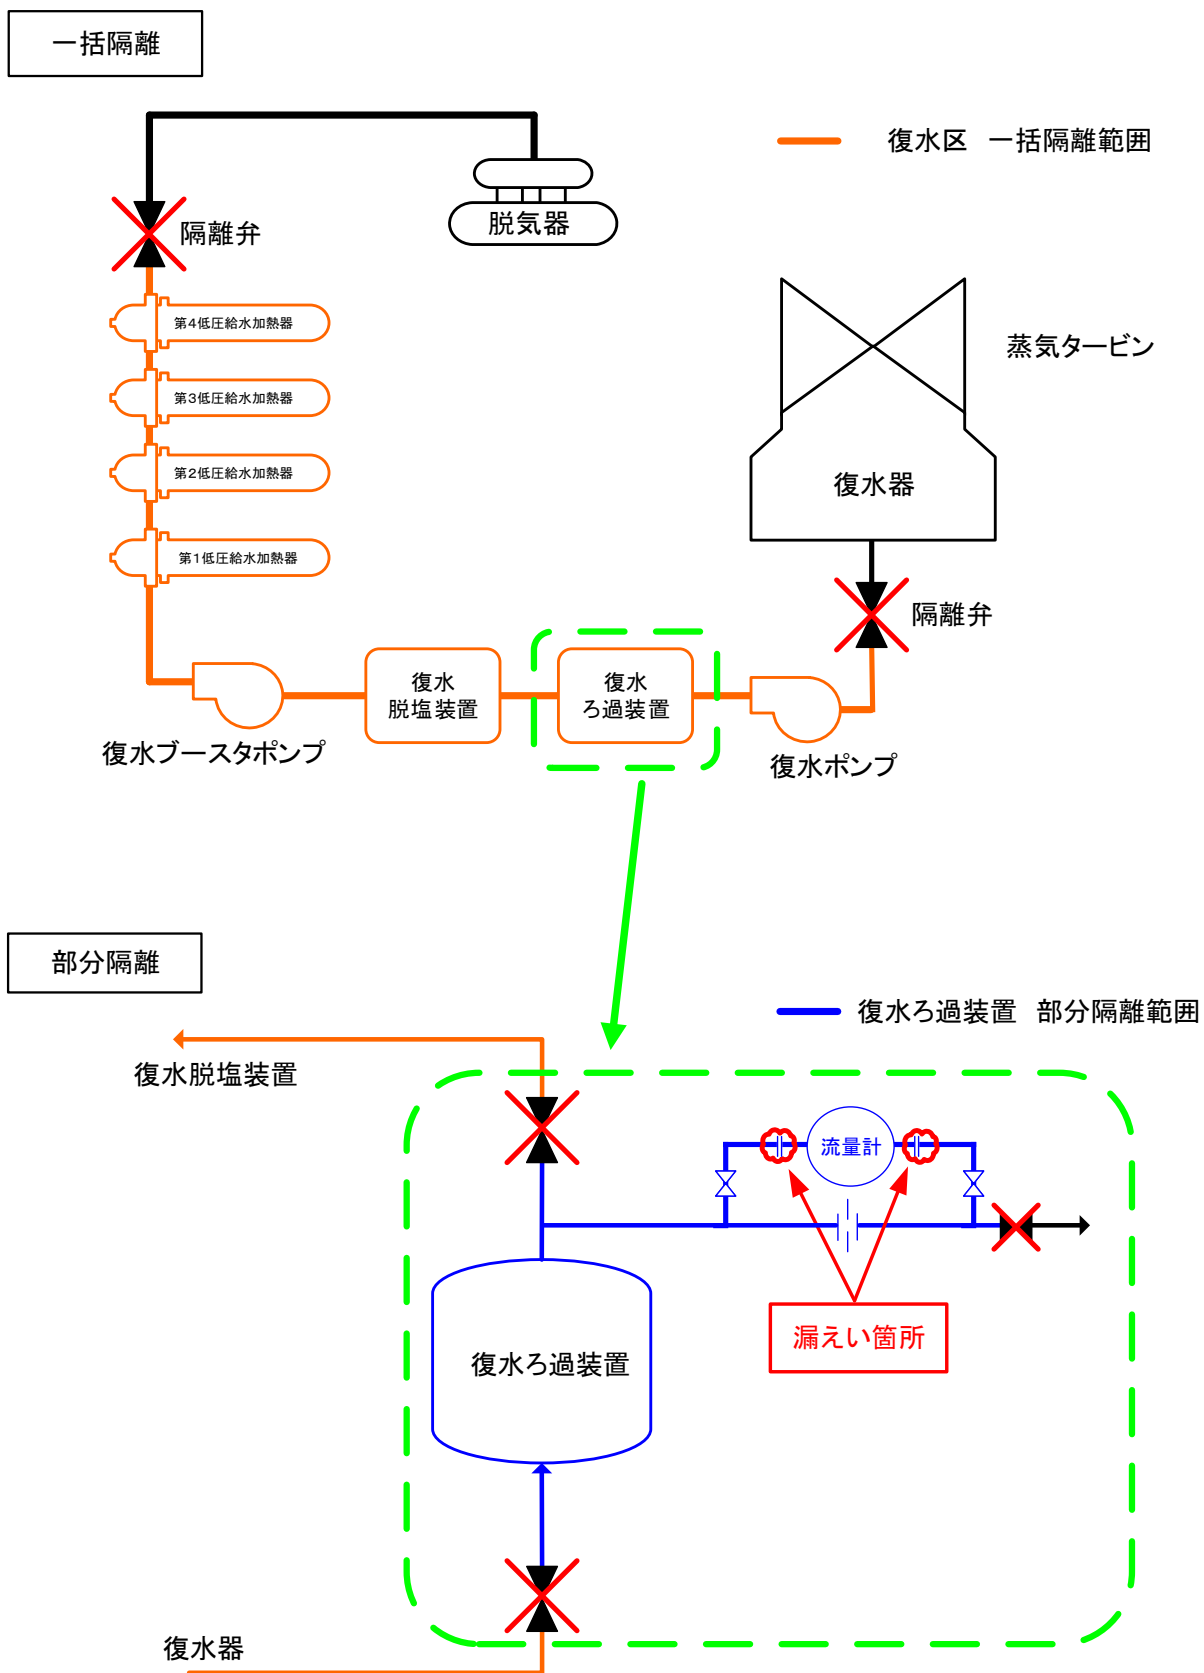
一括隔離および部分隔離のイメージ図

定検の準備段階において、あらかじめ隔離範囲および隔離時期を設定し、計画的に実施する系統隔離で、本件では復水ろ過装置を含む復水系統全体を隔離（水抜き）したもの

一括隔離範囲とは別に実施する点検機器ごと、または点検機器を含めた小範囲での隔離

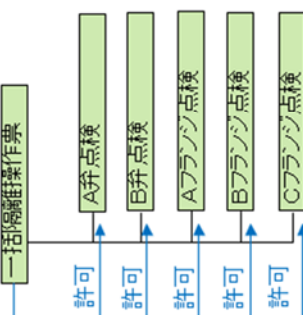
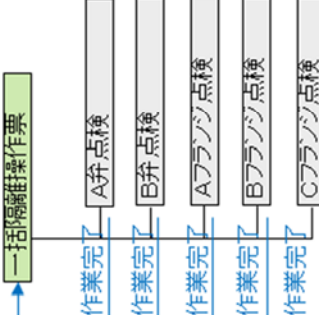
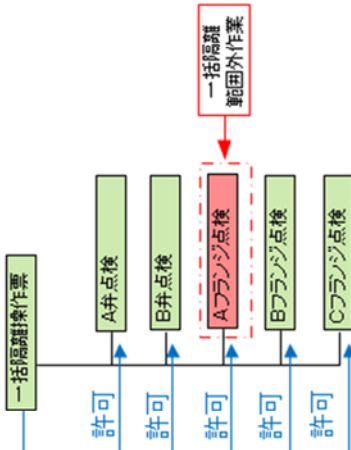
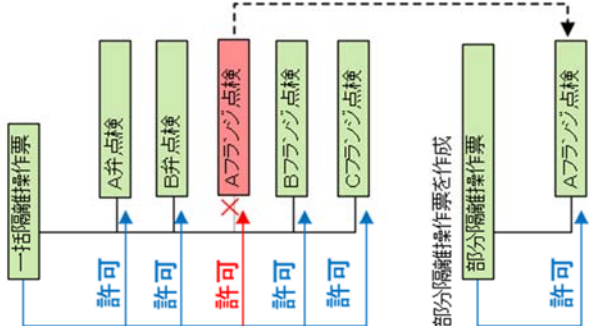
E AMによる作業管理の概要

- a. 9月17日の水漏れ発生時、流量計オリフィスは統合型保修管理システム^{※4}(以下、「EAM」という。)上で点検作業中である状態であった。
- b. 当初の計画通り、復水ろ過装置まわりに含まれている流量計オリフィス等の点検作業は、EAM上においては一括隔離範囲内作業として管理しており、部分隔離内作業としての管理はしていなかった。

(2) 流量計オリフィスの点検作業は、EAMで一括隔離範囲内作業として管理されたものであったため、本事象のように当初計画されていなかった一括隔離範囲内の機器を部分的に復旧（水張り）する作業において、EAMによる点検作業完了のチェック機能が使用できる状態になっていなかった。

(1) 計画変更により、部分隔離による作業管理が必要となった場合は、EAMにおいて新たに部分隔離範囲を設定し、既定の一括隔離範囲内の機器の点検作業のうち、部分隔離範囲に含まれる点検作業は部分隔離内作業として管理する運用に変更する。これにより、EAMで作業完了処理および部分隔離の復旧依頼を行わなければ当該範囲の復旧許可ができない仕組みに変更した。
