伊方発電所第 3 号機
総合排水処理装置排水配管からの
水漏れについて

令和 2 年 1 2 月
四国電力株式会社

伊方発電所第3号機総合排水処理装置排水配管からの水漏れについて

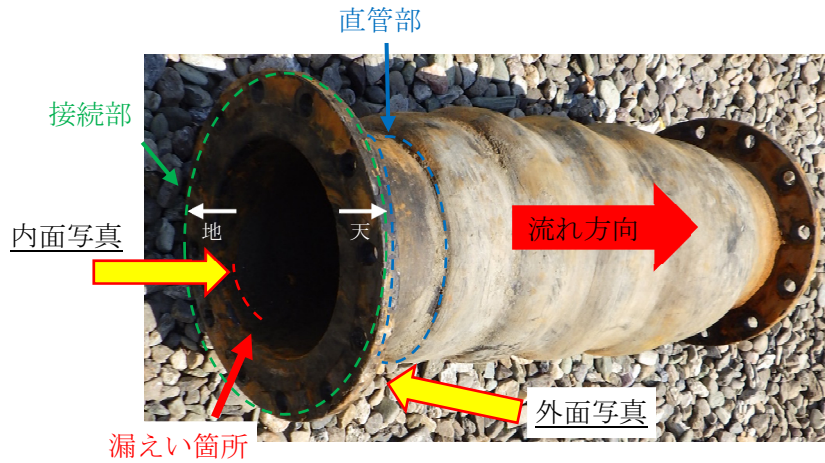
可とう管写真

当該配管は、地震や不等沈下時に伸縮して追従する可とう管^{※3}（全長約800mm、配管接続部外径約400mm、炭素鋼およびゴム、内面防錆塗装）であることを確認した。

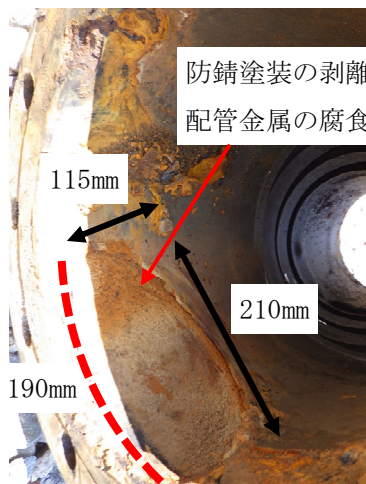
漏えい箇所内面写真

当該配管の内面を目視にて調査したところ、流れ方向上流側の配管接続部（フランジ）と直管部の付け根部分に幅2mm、長さ190mmの貫通部が1箇所確認された。また、その近傍の幅210mm、長さ115mmの範囲において、配管内面に施工している防錆塗装の剥離および配管金属の腐食が確認された。

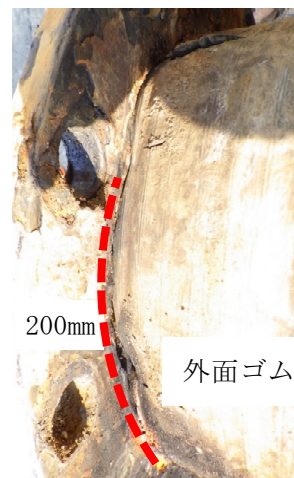
漏えい箇所外面写真

当該配管の外面を目視にて調査したところ、流れ方向上流側の配管接続部（フランジ）と直管部の付け根部分に幅2mm、長さ200mmの貫通部が1箇所確認された。

当該剥離箇所近傍以外には、剥離および有意な減肉等の異常は確認されなかつ

った。

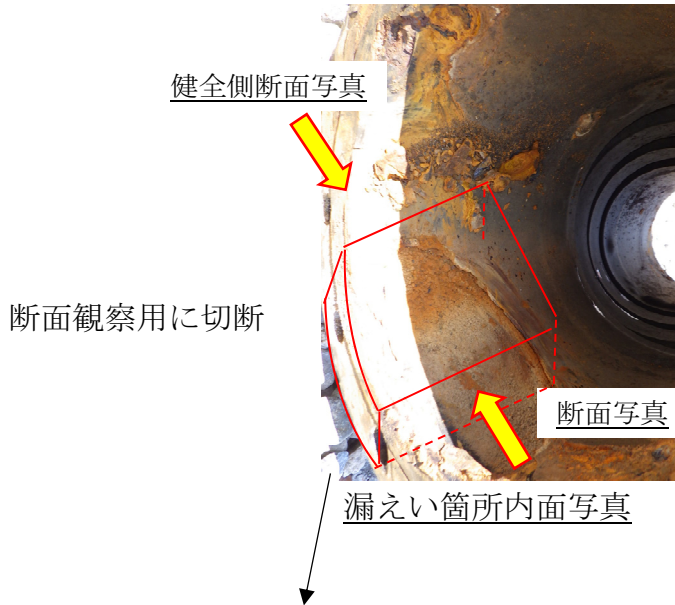
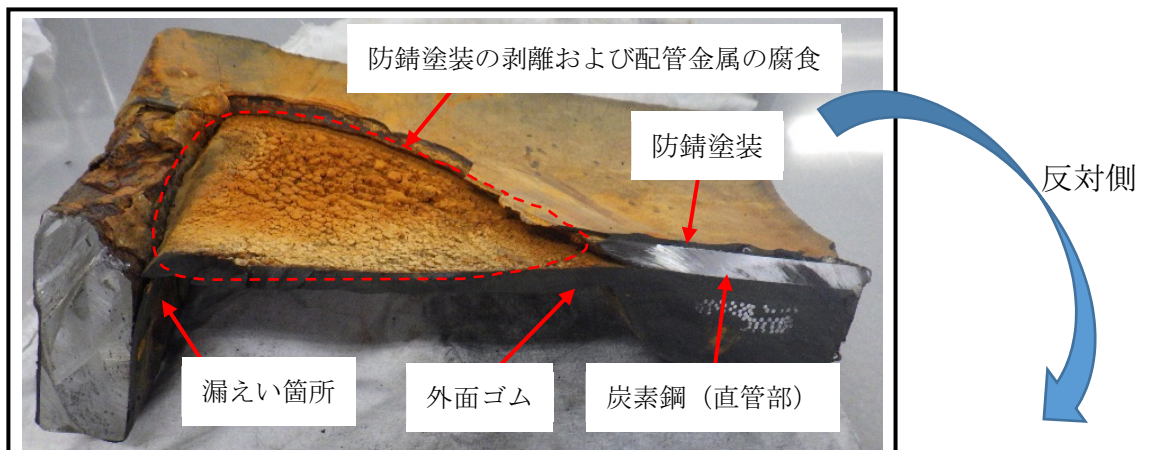
漏えい箇所断面写真

当該配管を切断し、配管断面を目視にて調査したところ、配管内面に施工している防錆塗装の一部が剥離しており、直管部の配管金属の一部に腐食が確認された。

当該部の腐食による損傷の程度は、配管外面に比べ、配管内面の方が大きいことが確認された。

また、配管外面を覆っている外面ゴムについて、配管接続部（フランジ）と直管部の付け根部に剥離が確認された。

なお、健全部の断面は、内面の防錆塗装、配管金属および外面ゴムは密着しており、それぞれ有意な劣化は確認されなかった。

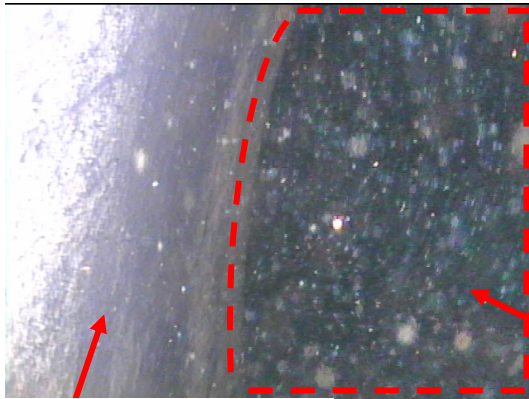
(1) 総合排水処理装置周辺設置の可とう管内面

総合排水処理装置周辺に設置している類似の可とう管について、内面からカメラによる目視確認を実施したところ、防錆塗装の傷等の劣化および配管金属部の腐食は確認されなかった。

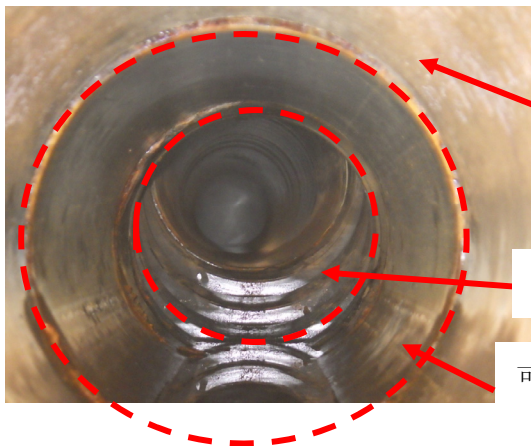
(2) タービン建屋周辺設置の可とう管内面

タービン建屋周辺に設置している類似の可とう管について、内面からカメラによる目視確認を実施したところ、防錆塗装の傷等の劣化および配管金属部の腐食は確認されなかった。

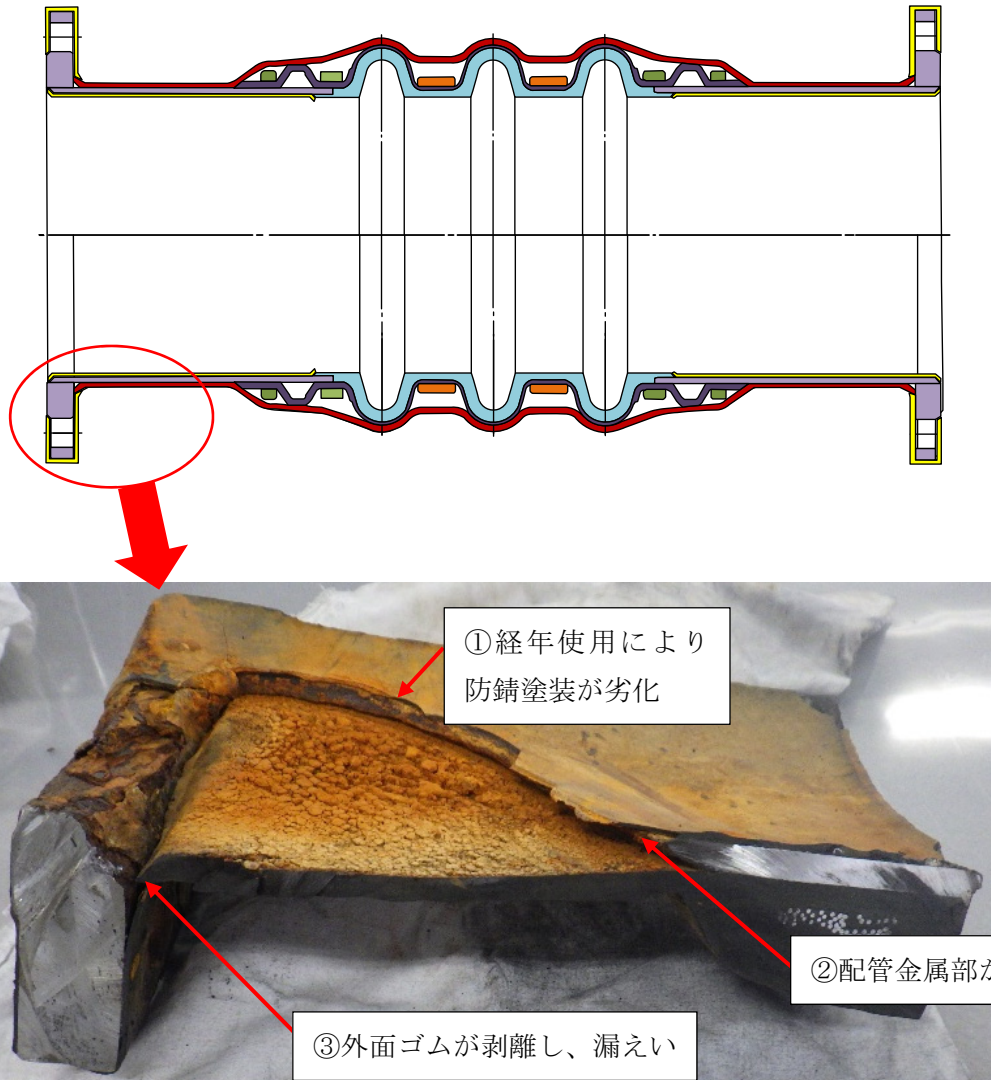
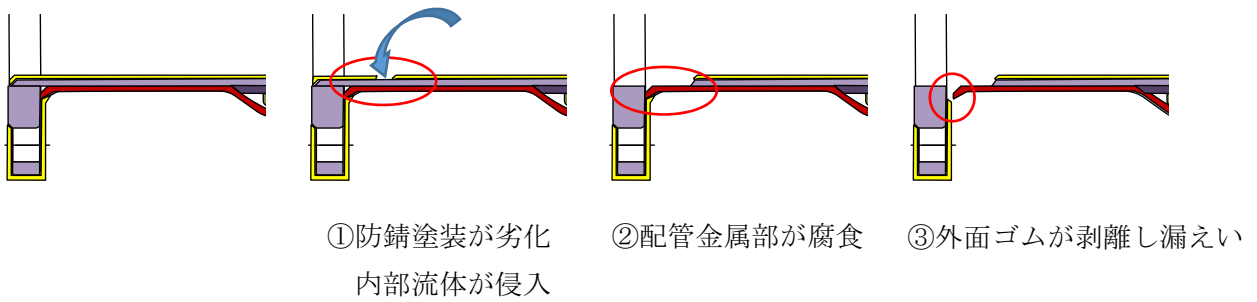
推定原因

調査の結果、配管内面からの腐食によるものと考えられ、経年使用に伴い防錆塗装に微小な傷または穴が生じ、そこから、内部流体が配管金属部（母材）に侵入することにより腐食が進展、外面ゴムが剥離し、漏えいに至ったものと推定される。
