伊方発電所第 2 号機
原子炉補助建家消火配管からの水漏れについて

令和 3 年 1 月
四国電力株式会社

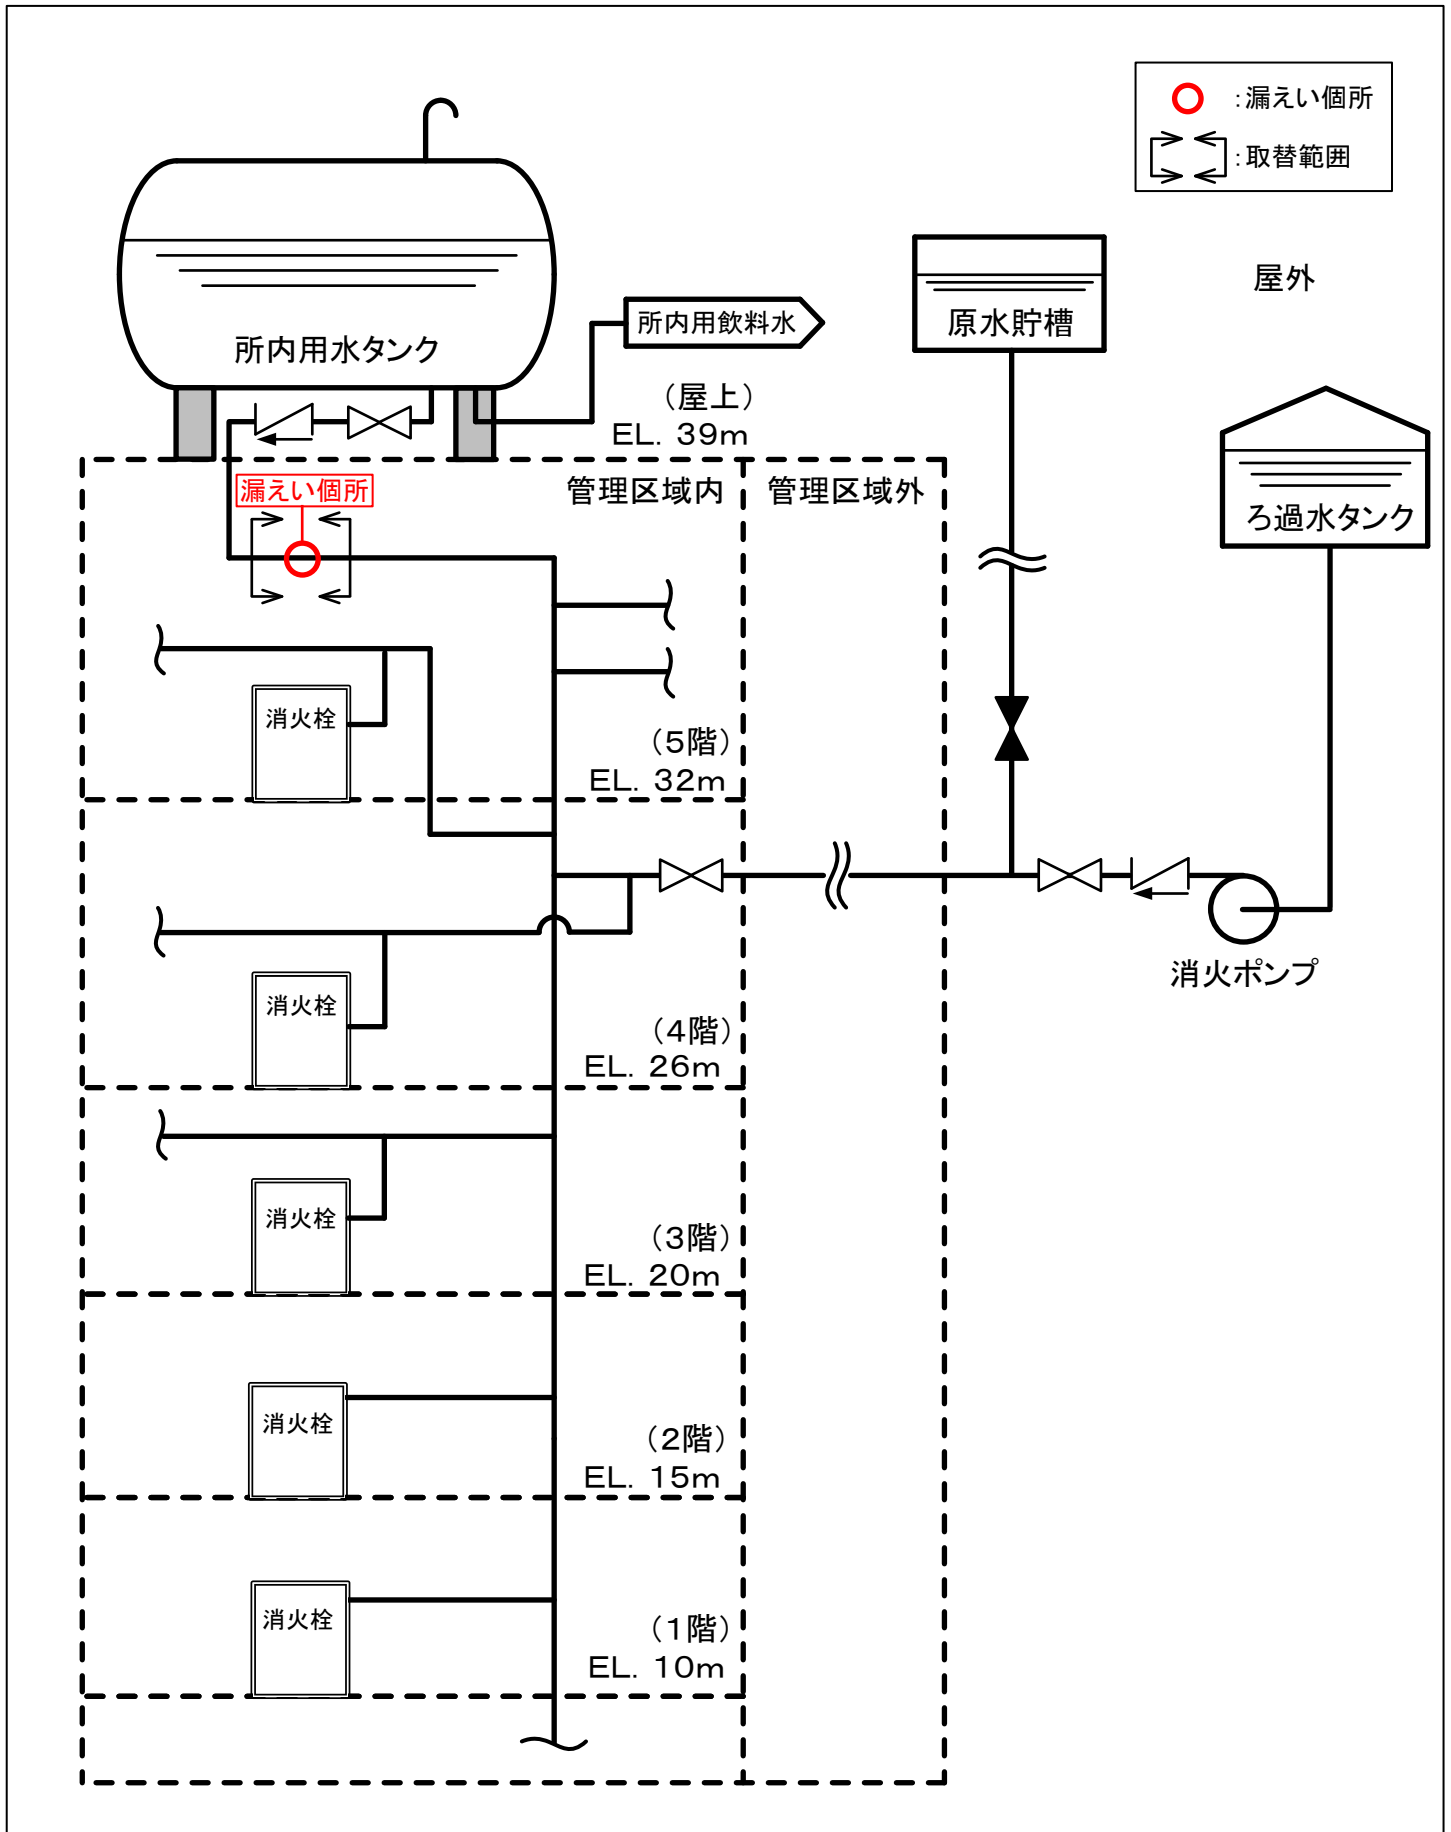
伊方発電所2号機 消火系統概略図

消火活動では消火栓の水は、ろ過水タンクを水源とし、消火ポンプにより供給される。一方、消火栓点検等の作業で消火栓より通水する場合は、所内用水タンクの水頭圧により水が補給される。

所内用水タンクは、タンク内の水が空気と触れる大気開放タンクであり、今回漏えいが確認された配管内の水には、空気中の酸素が溶け込んでいたと考えられる。

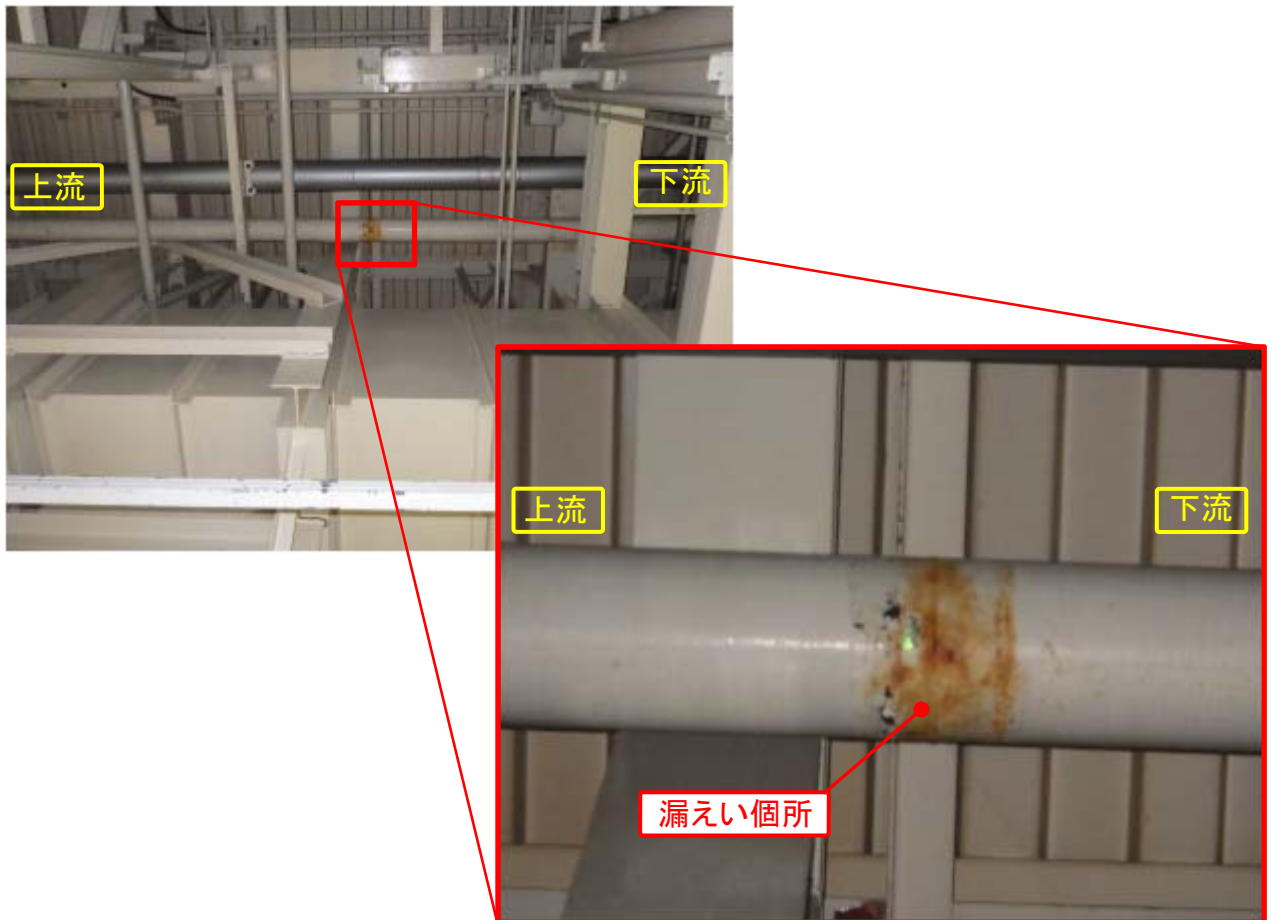
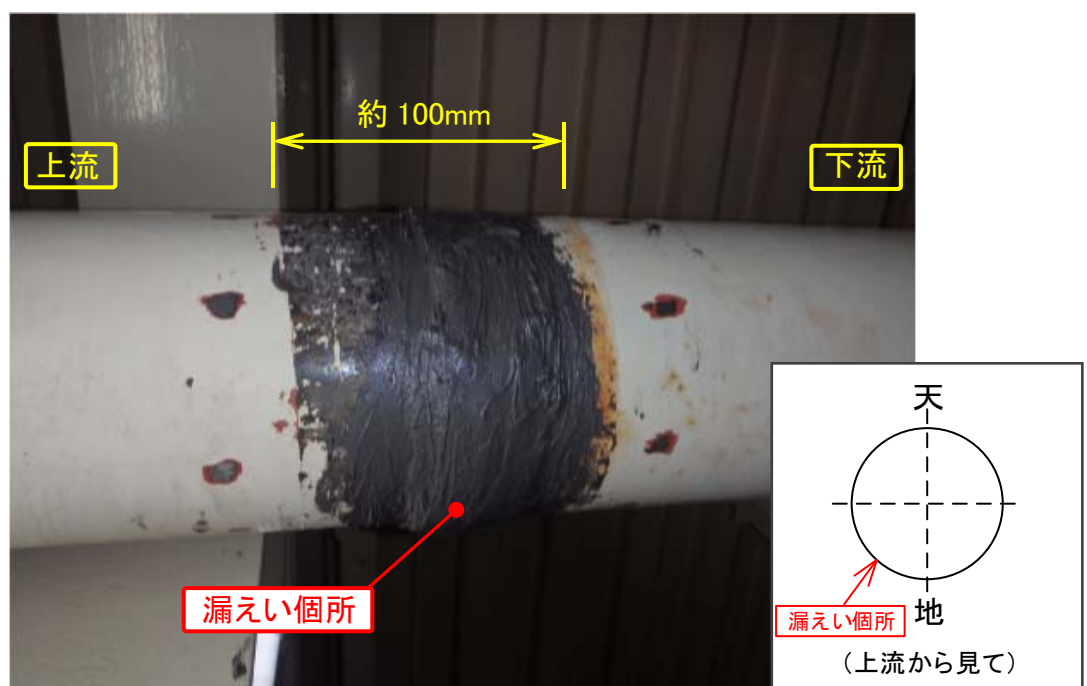
配管の補修状況

当該配管については、補修材により補修した後、消火配管に通水し、6月16日14時38分、漏えいがなくなことを確認した。

【配管仕様】材料：炭素鋼(STPT38)、外径：165.2 mm、厚さ：7.1 mm

【補修材】金属粉配合エポキシ樹脂

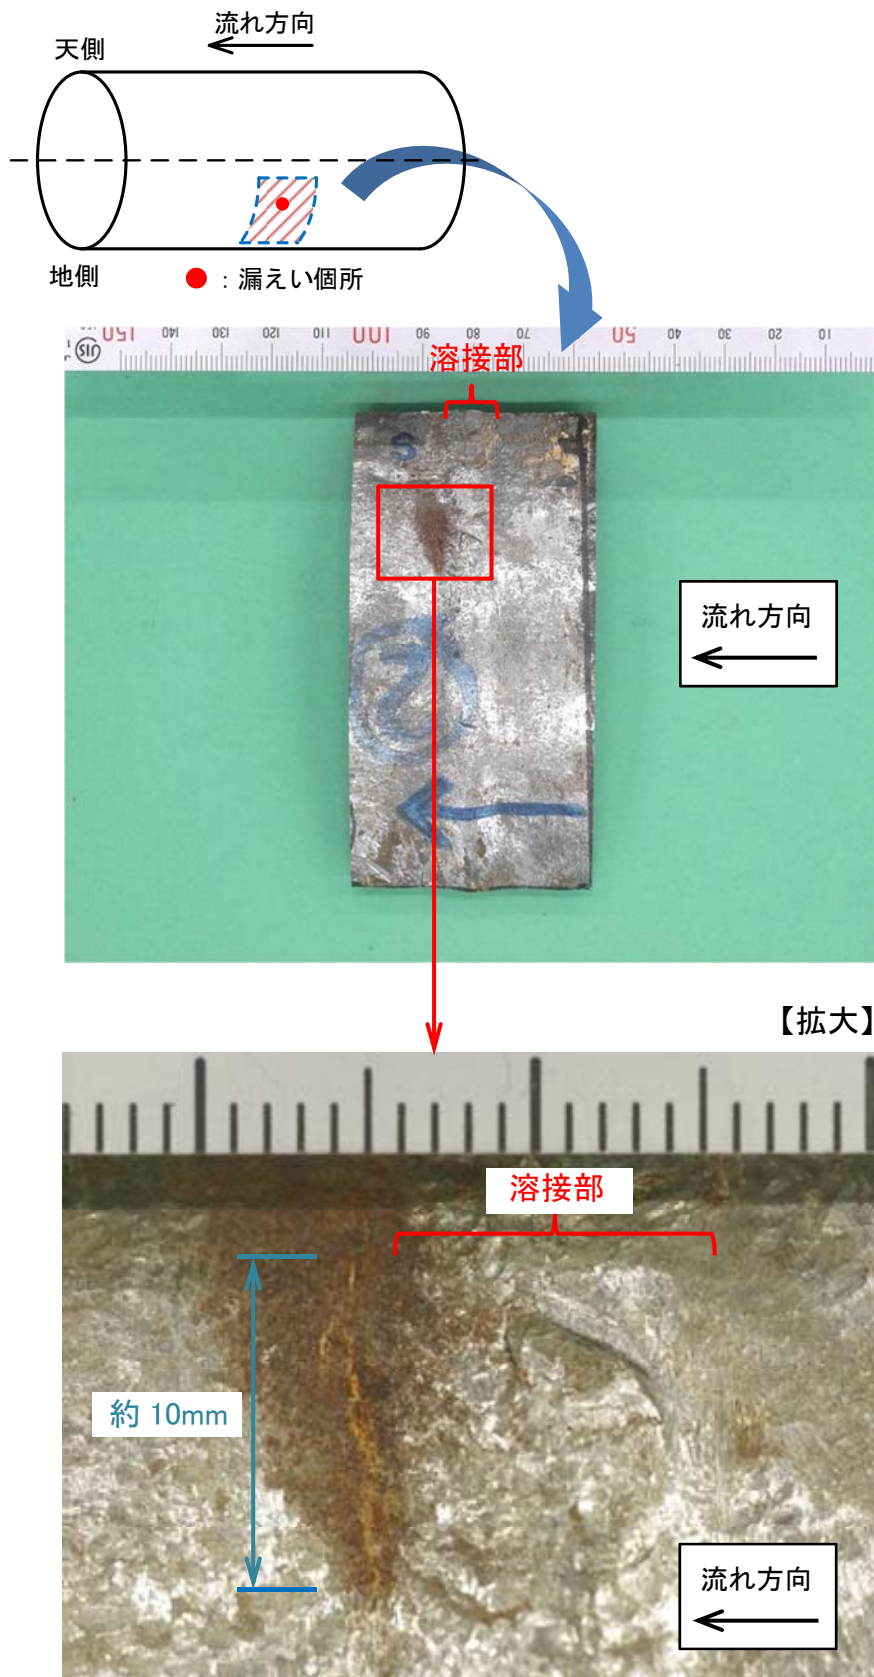
外表面調査結果

漏えいが確認された箇所について、外表面の目視観察を実施した結果、溶接部近傍に約10mmの割れが配管周方向に確認された。

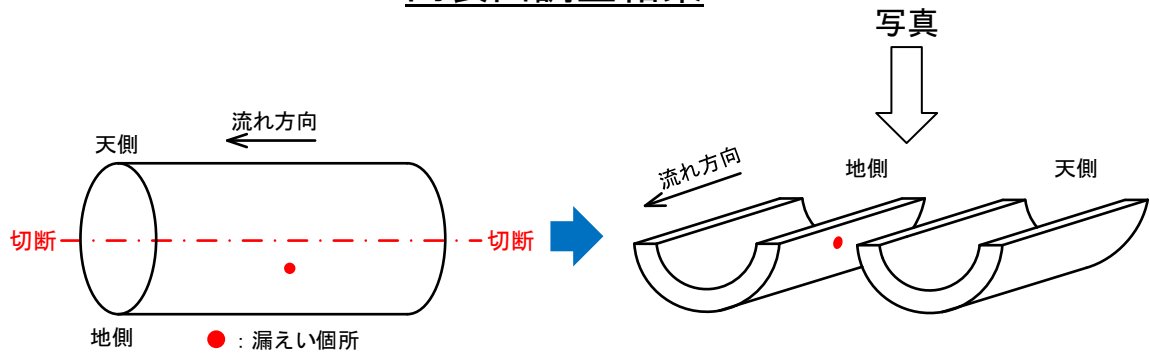
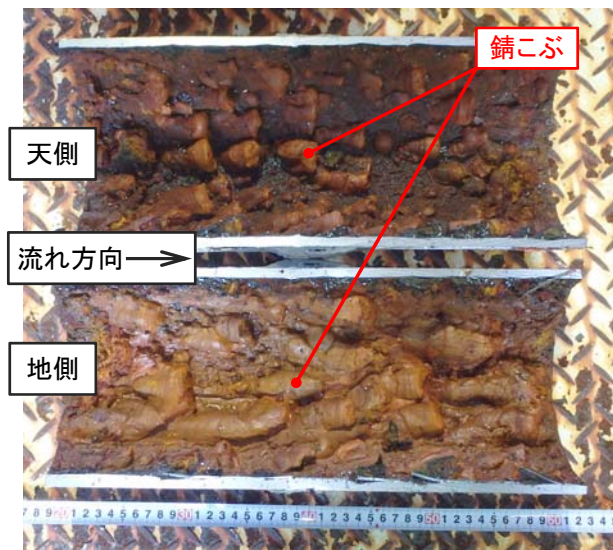
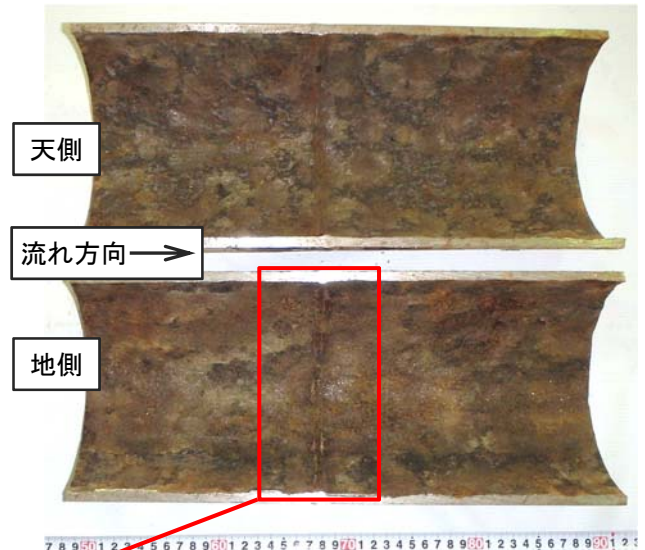
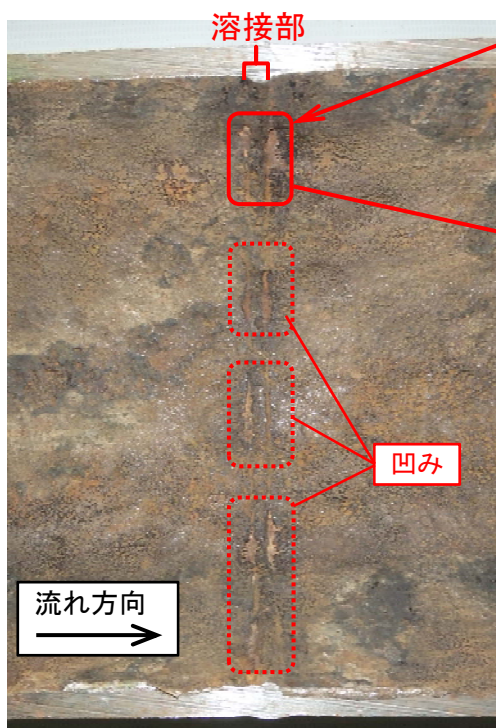
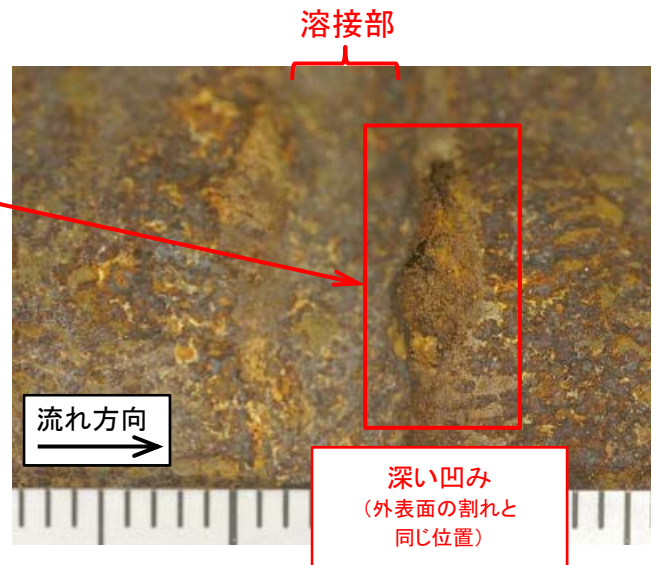
内表面調査結果

漏えいが確認された箇所の配管を長手方向に切断し、内表面の目視観察を実施した結果、内表面全体に錆こぶ^{※1}が認められた。錆こぶを除去したところ、溶接部に沿って凹みが認められ、外表面に割れが確認された箇所と同じ位置に、特に深い凹みが認められた。

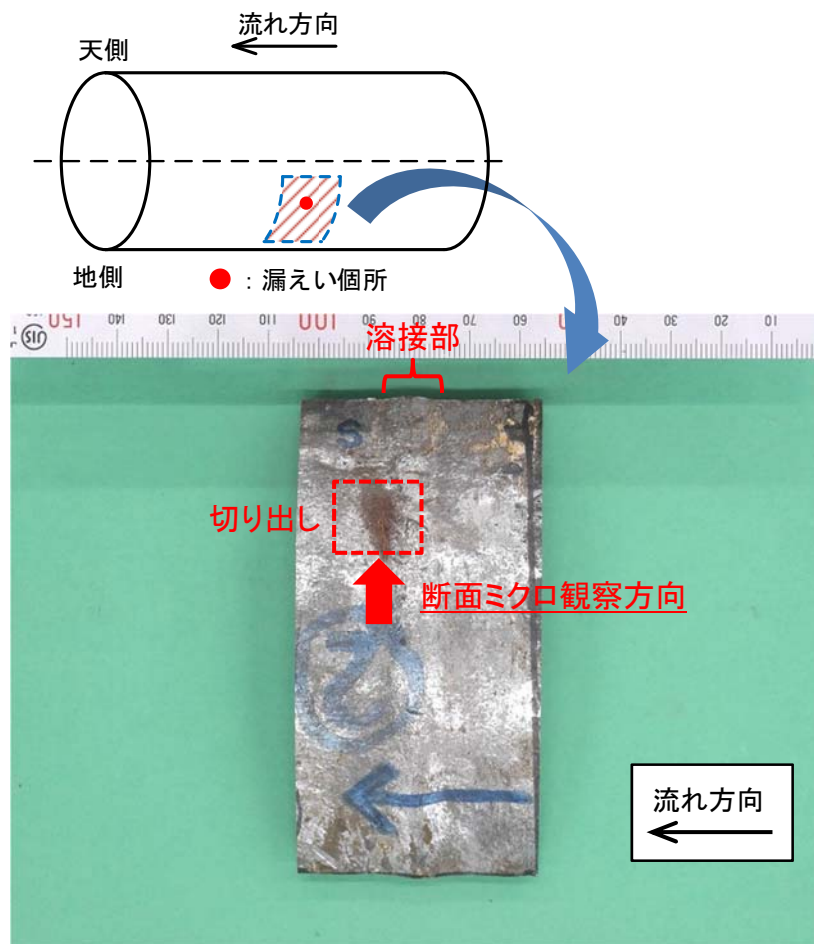
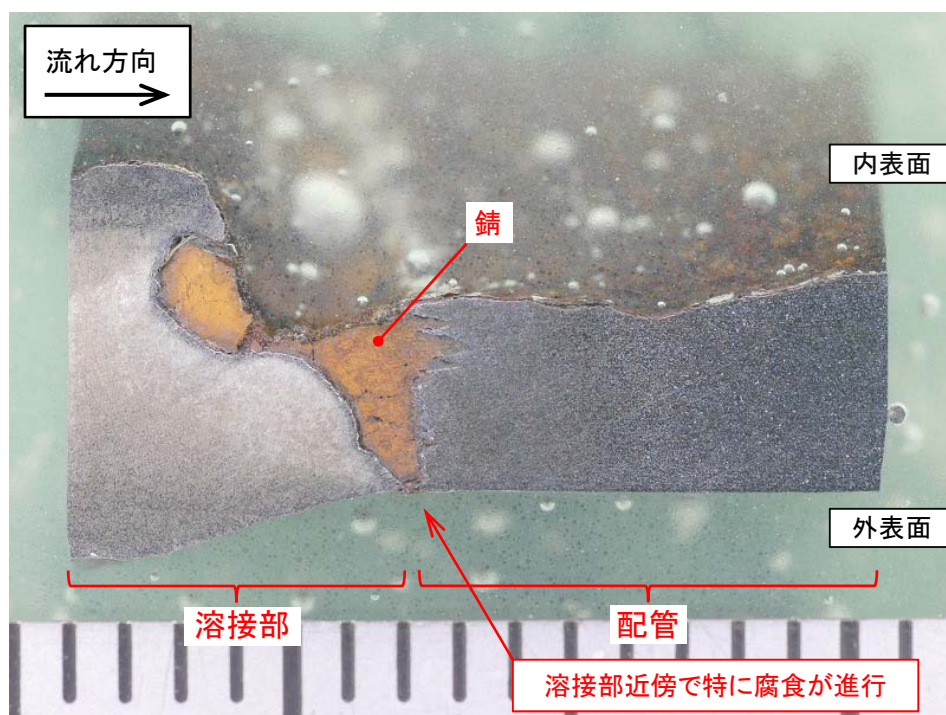
金属調査結果（断面ミクロ観察）

内表面調査により認められた特に深い凹みについて、断面ミクロ観察を実施した結果、溶接部近傍において、外表面まで貫通する腐食が認められ、この部分から水漏れが発生したと考えられる。

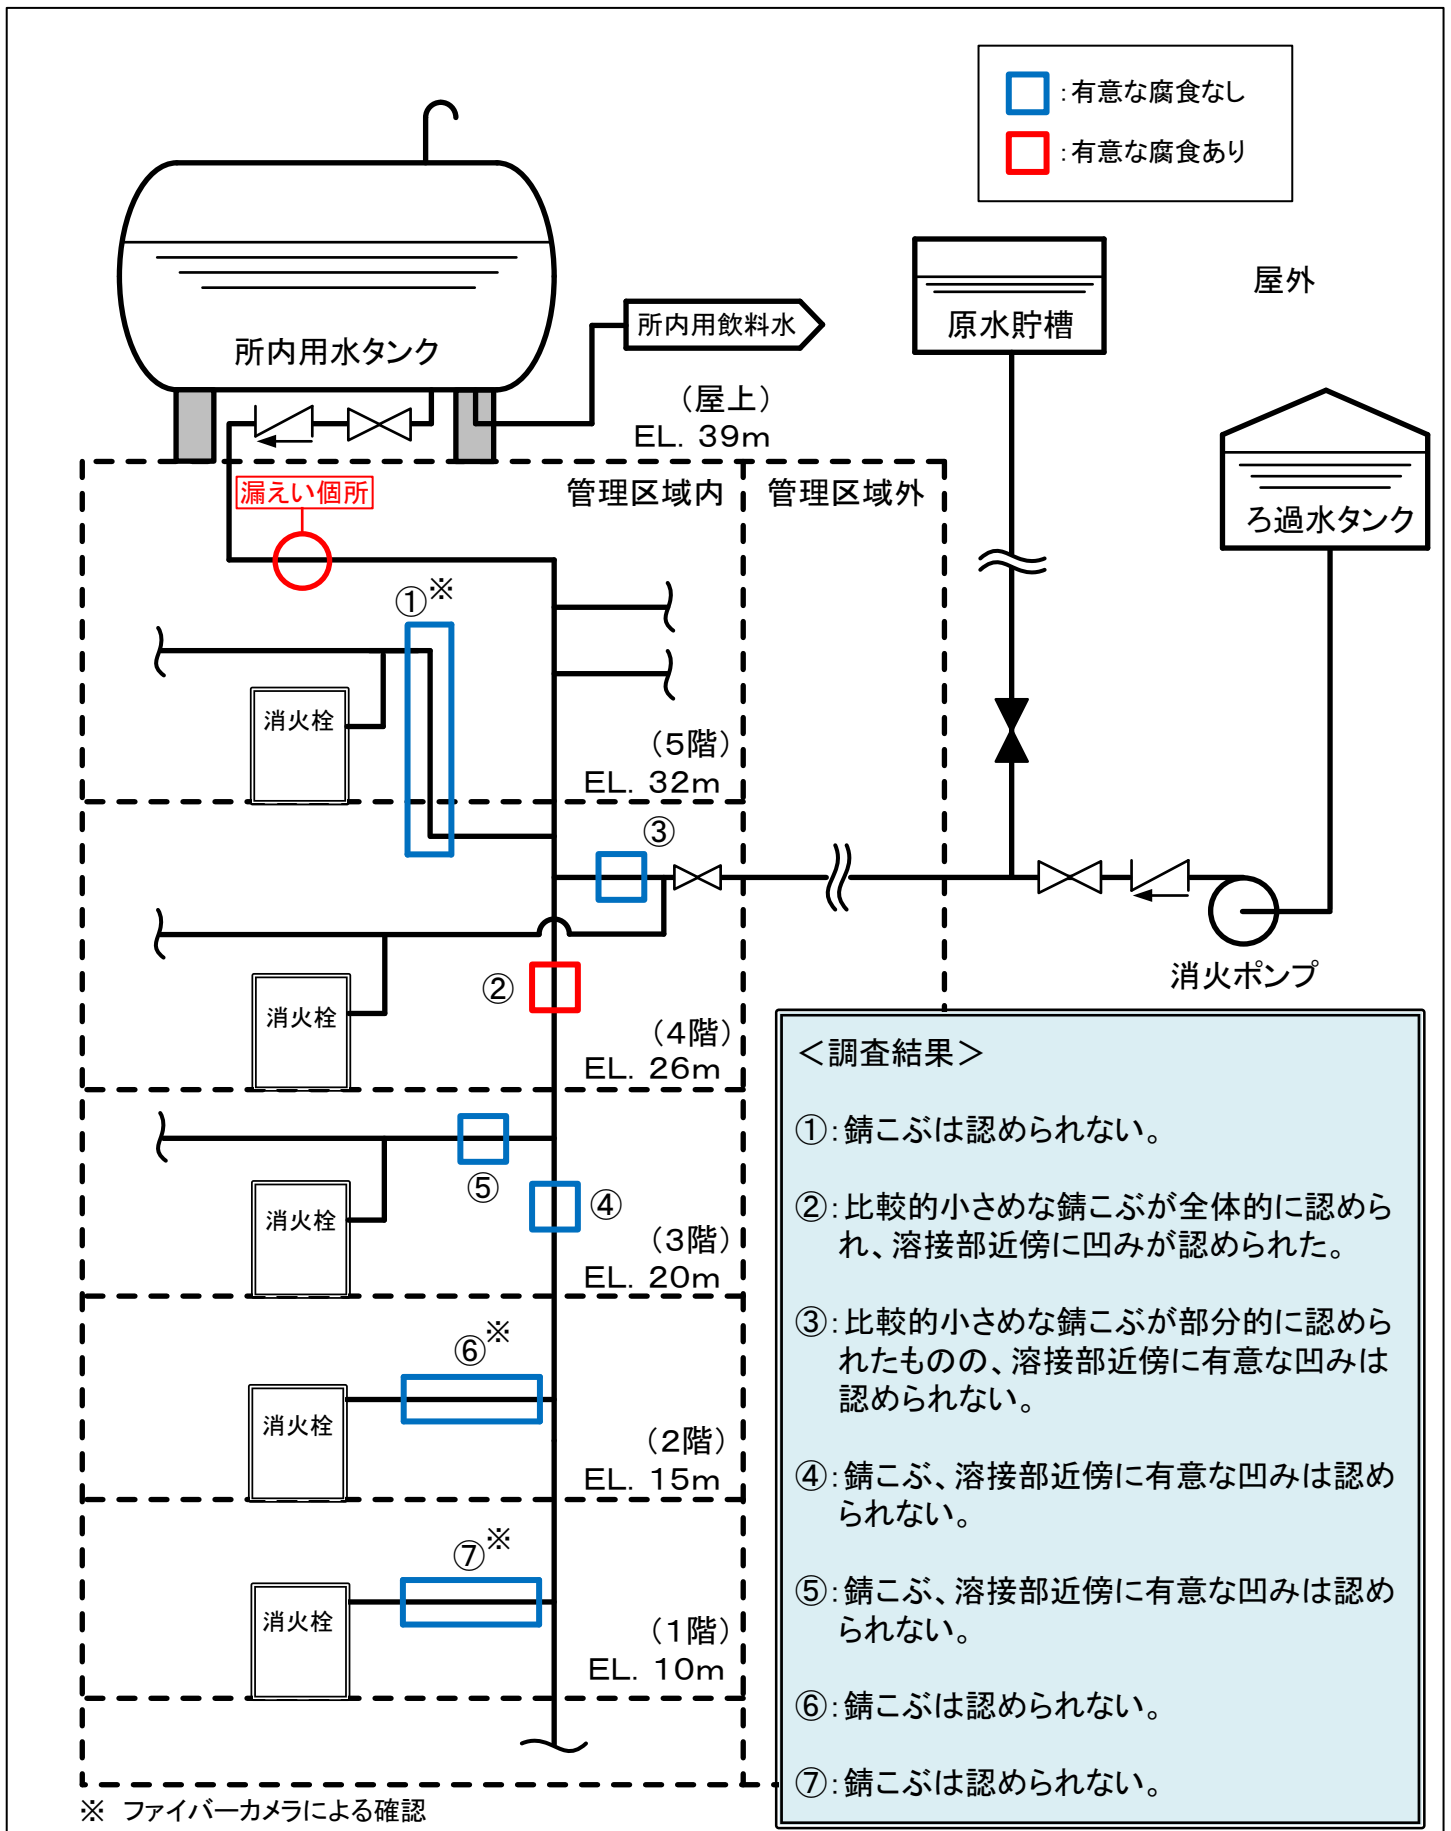
腐食範囲の調査結果

調査の結果、E L. 26mフロアの一部配管において、錆こぶや溶接部近傍の凹みが認められたが、E L. 26mフロアより下の配管では錆こぶは認められなかった。

これより、E L. 32mフロアおよびE L. 26mフロアの一部配管において錆こぶや溶接部近傍の凹みが発生していると考えられる。

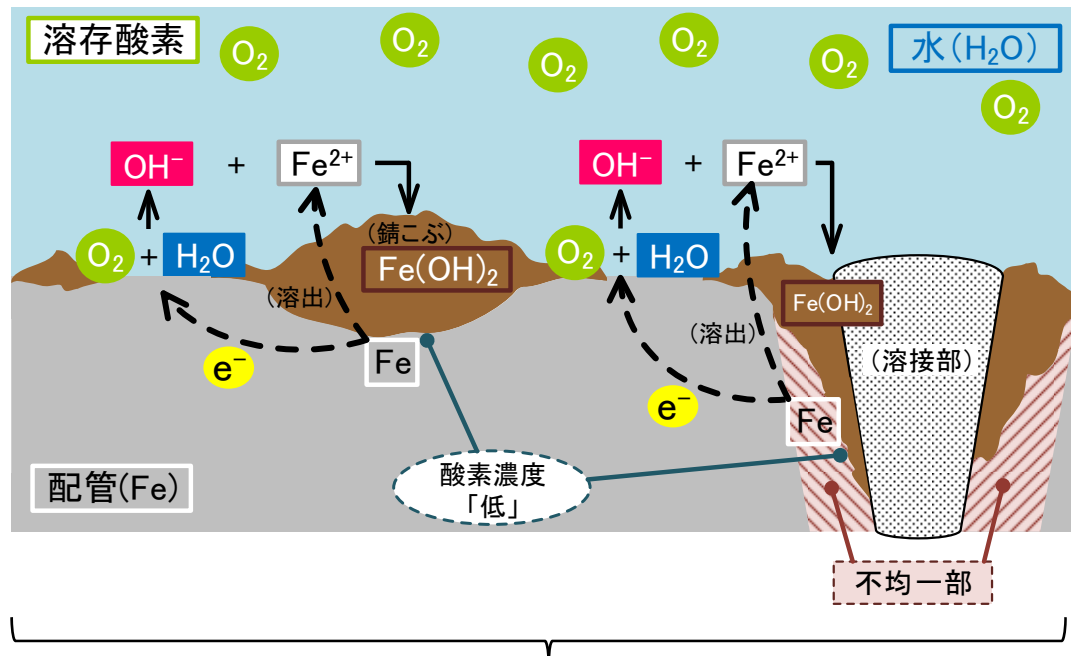
漏えいまでの推定メカニズム

全面腐食および溶接部近傍の選択腐食については、いずれの場合も酸素が水に含まれる環境下で電位差が生じることにより発生する。

このため、当該漏えい箇所近傍の所内用水タンク内の水に含まれる酸素の影響により、腐食が貫通に至るまで進行したと推定される。

- ・溶存酸素(O₂)は、鋼材(Fe)表面で、酸素濃度が低い部分(電氣的に陰極)から、電子(e⁻)を受け取り、水酸化物イオン(OH⁻)が生じる。
- ・電子を失った鋼材(Fe)は、鉄イオン(Fe²⁺)となり、溶出(腐食)する。
- ・水酸化物イオン(OH⁻)と鉄イオン(Fe²⁺)が反応し、錆(こぶ)を生成する。

- ・溶存酸素(O₂)は、鋼材(Fe)表面で、溶接部近傍の不均一部(電氣的に陰極)から、電子(e⁻)を受け取り、水酸化物イオン(OH⁻)が生じる。
- ・電子を失った鋼材(Fe)は、鉄イオン(Fe²⁺)となり、溶出(腐食)する。
- ・水酸化物イオン(OH⁻)と鉄イオン(Fe²⁺)が反応し、錆(こぶ)を生成する。
