伊方発電所第3号機
セメント固化装置補助蒸気供給配管からの
水漏れについて

令和3年1月
四国電力株式会社

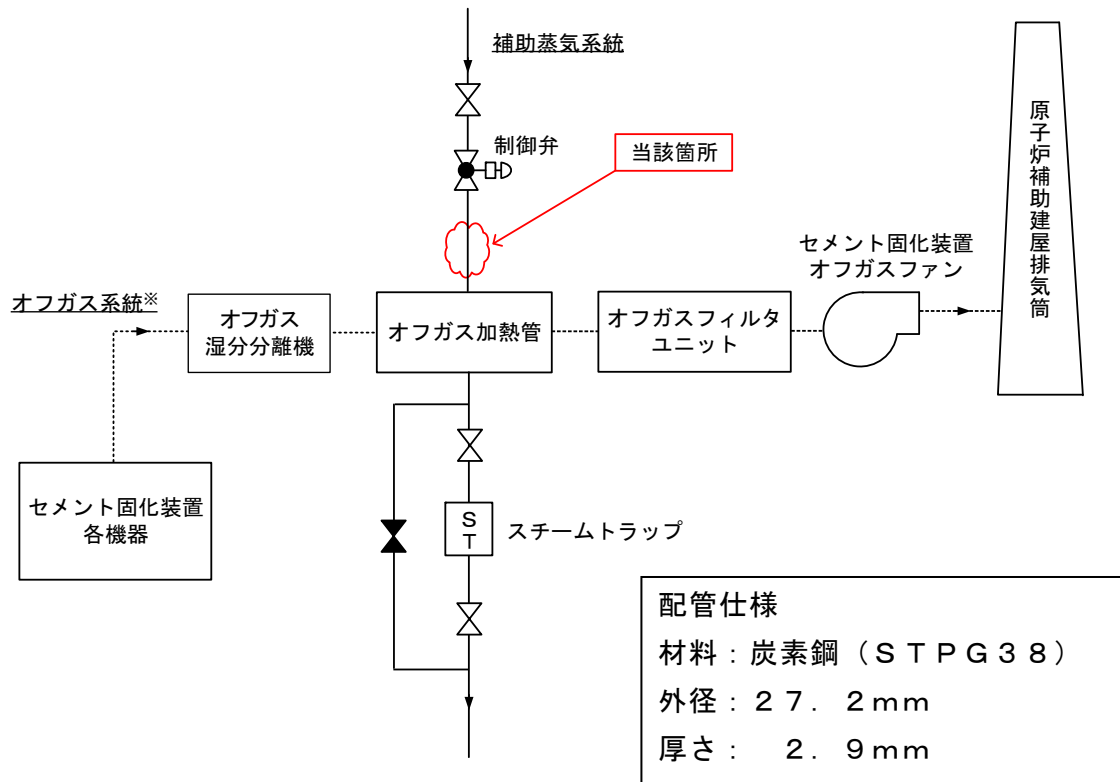
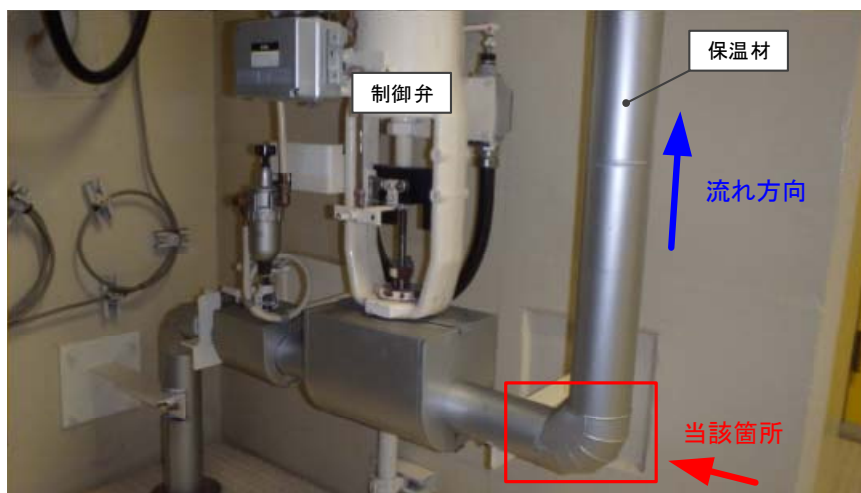
伊方発電所 3号機 セメント固化装置補助蒸気系統概略図

※：セメント固化装置内の液体廃棄物から発生するガス（オフガス）を排出する系統

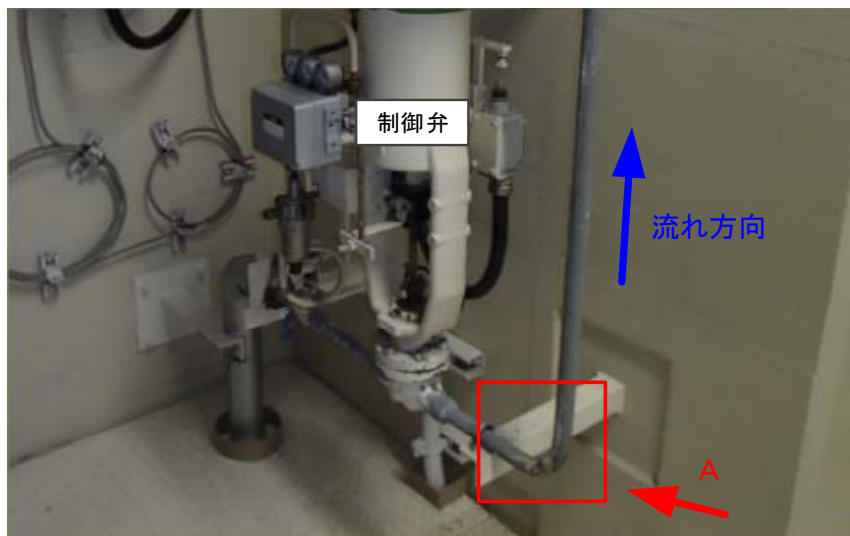
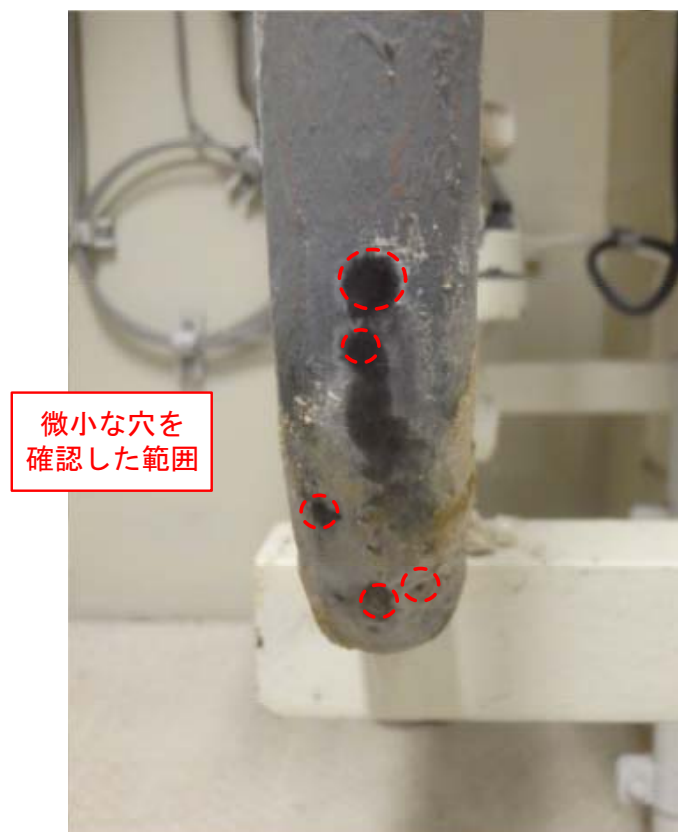
外表面調査結果

微小な穴が確認された箇所の配管（曲げ管）について、外表面の目視観察を行った結果、微小な穴以外には、腐食、傷等の異常は認められなかった。

微小な穴以外に、外表面に腐食、傷等の異常は認められなかった。
※表面に付着している白いものは保温材である。

- （1）当該配管について、耐食性に優れたステンレス製配管に取替を実施した。
- （2）類似箇所である、付属設備の補助蒸気配管における制御弁下流の配管曲がり部について、ステンレス製配管への取替を実施する。

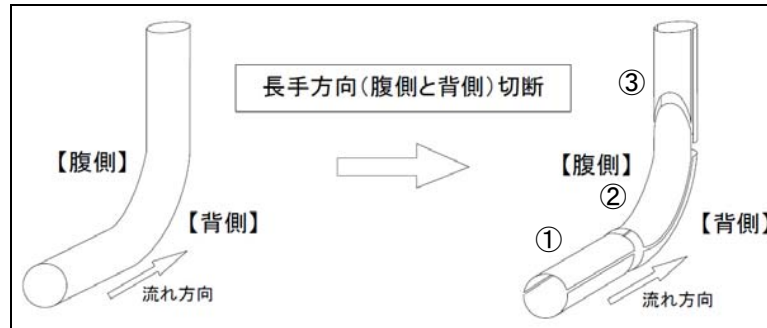
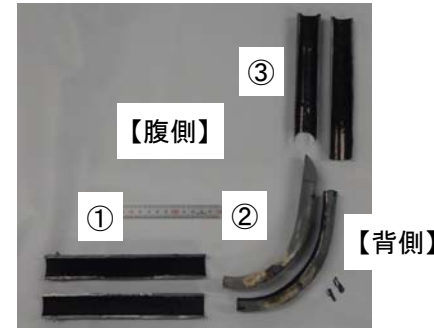
内表面・断面調査結果

曲げ管および上流・下流の直管を長手方向に切断し、内表面・断面の目視観察を行った結果、曲げ管およびその近傍の下流直管では、腹側・背側ともに減肉し、特に曲げ管（背側）が減肉しており、表面は滑らかで光沢を有していた（以下、「滑面箇所」という。）。
また、曲げ管（背側）の上流側の滑面箇所には、小さな凹凸も認められた。

上流直管および下流直管の滑面箇所以外の表面は酸化被膜^{※2}に覆われており、ほぼ減肉は認められなかった。

①上流直管	②曲げ管	③下流直管
腹側	<p>酸化被膜</p>	<p>滑面箇所</p>	<p>滑面箇所 酸化被膜</p>
背側	<p>酸化被膜</p>	<p>滑面箇所 表面に小さな凹凸あり ※</p>	<p>滑面箇所 (約 130mm) 酸化被膜</p>

- ・ 曲げ管およびその近傍の下流直管では、腹側・背側ともに減肉し、特に曲げ管（背側）が減肉しており、表面は滑らかで光沢を有していた（滑面箇所）。また、曲げ管（背側）の上流側の滑面箇所には、小さな凹凸も認められた。
- ・ 滑面箇所以外の配管内表面は酸化被膜で覆われており、ほぼ減肉は認められない。
- ※ 曲げ管（背側）は特に減肉していたため、配管切断時に一部割れが生じた。

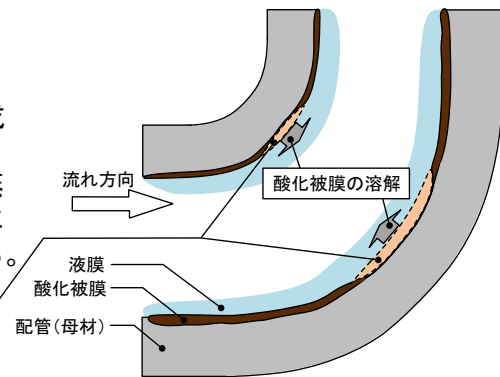
a. 酸化被膜の溶解

制御弁を通過する際に補助蒸気が絞られ、弁下流で圧力・温度が低下することにより、凝縮水が発生し、配管内表面には液膜が形成される。

曲げ管では、曲がりの影響により、補助蒸気の流れが乱れることで配管内表面の液膜に乱れが生じて、酸化被膜の溶解が促進される。

液膜の流れに乱れが生じ、酸化被膜の溶解が促進される

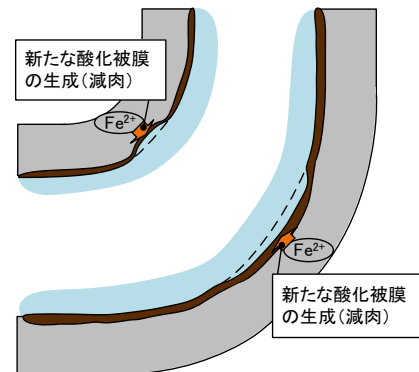
b. 酸化被膜の生成

保護被膜である酸化被膜が溶解し、配管(母材)より鉄イオンが溶出し、配管内表面には新たな酸化被膜が生成される(減肉)。

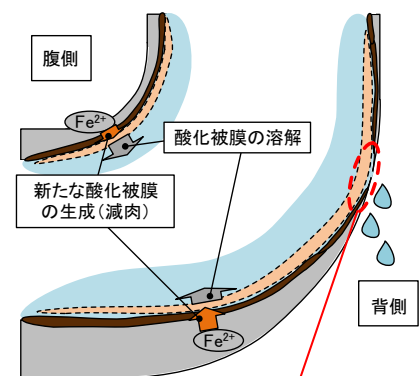
(2) 酸化被膜の溶解・生成の繰り返しによる減肉

このため、腹側・背側ともに減肉が進行し、補助蒸気のあたる背側において、特に減肉が進行したことから、貫通に至ったと推定される。

曲げ管(背側・腹側)において、上記(1) a.、b.のプロセスを繰り返すことにより、配管(母材)から鉄イオンの溶出(減肉)が進行する。

補助蒸気があたる曲げ管(背側)では、特に液膜の流れの乱れが大きく、酸化被膜の溶解・生成が進行することにより、貫通に至った
