伊方発電所第 3 号機

光ファイバ温度監視装置の異常信号の発信について

令和 3 年 2 月
四国電力株式会社

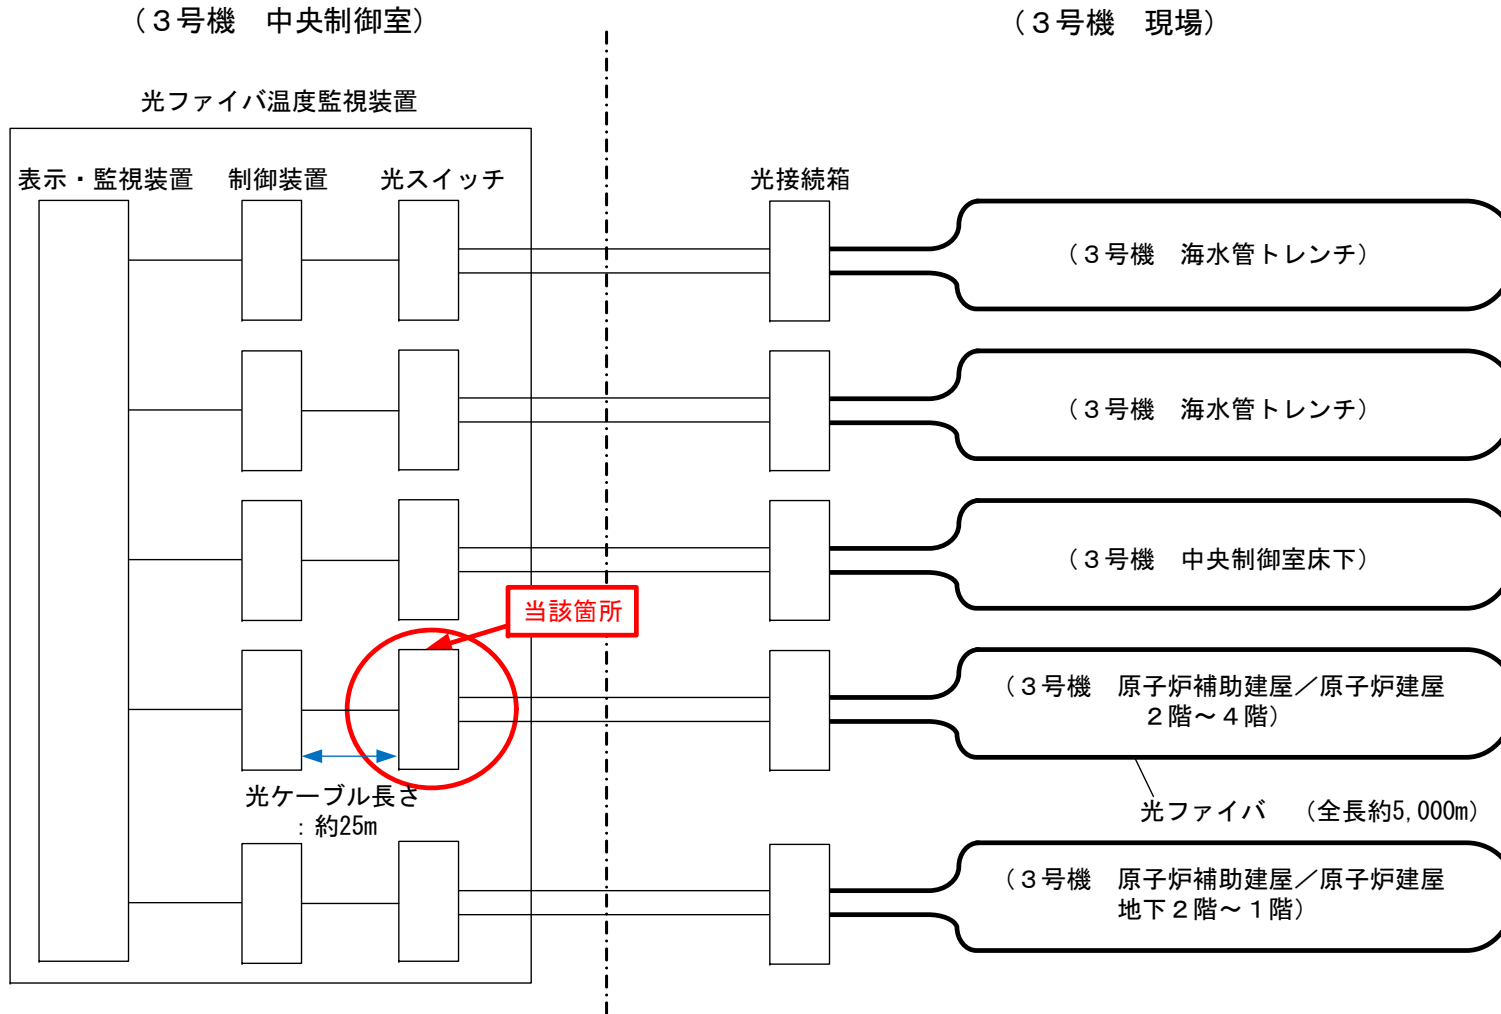
光ファイバ温度監視装置 概略系統図

調査の結果、中央制御室に設置されている光ファイバ温度監視装置^{※1}内の光スイッチ^{※2}の不調であることを確認し、光スイッチの光信号強度が通常よりも若干低下していることが確認されたため、光ファイバ温度監視装置内の光スイッチの取替を実施し、10月30日13時25分、通常状態に復旧した。

今回の警報発信状況を確認すると、光ファイバ温度監視装置のうち光信号を発信する制御装置^{※3}近傍における光信号の強度低下を示す「光信号低下アラーム発生」の警報が発信と復帰を繰り返していることを確認した。

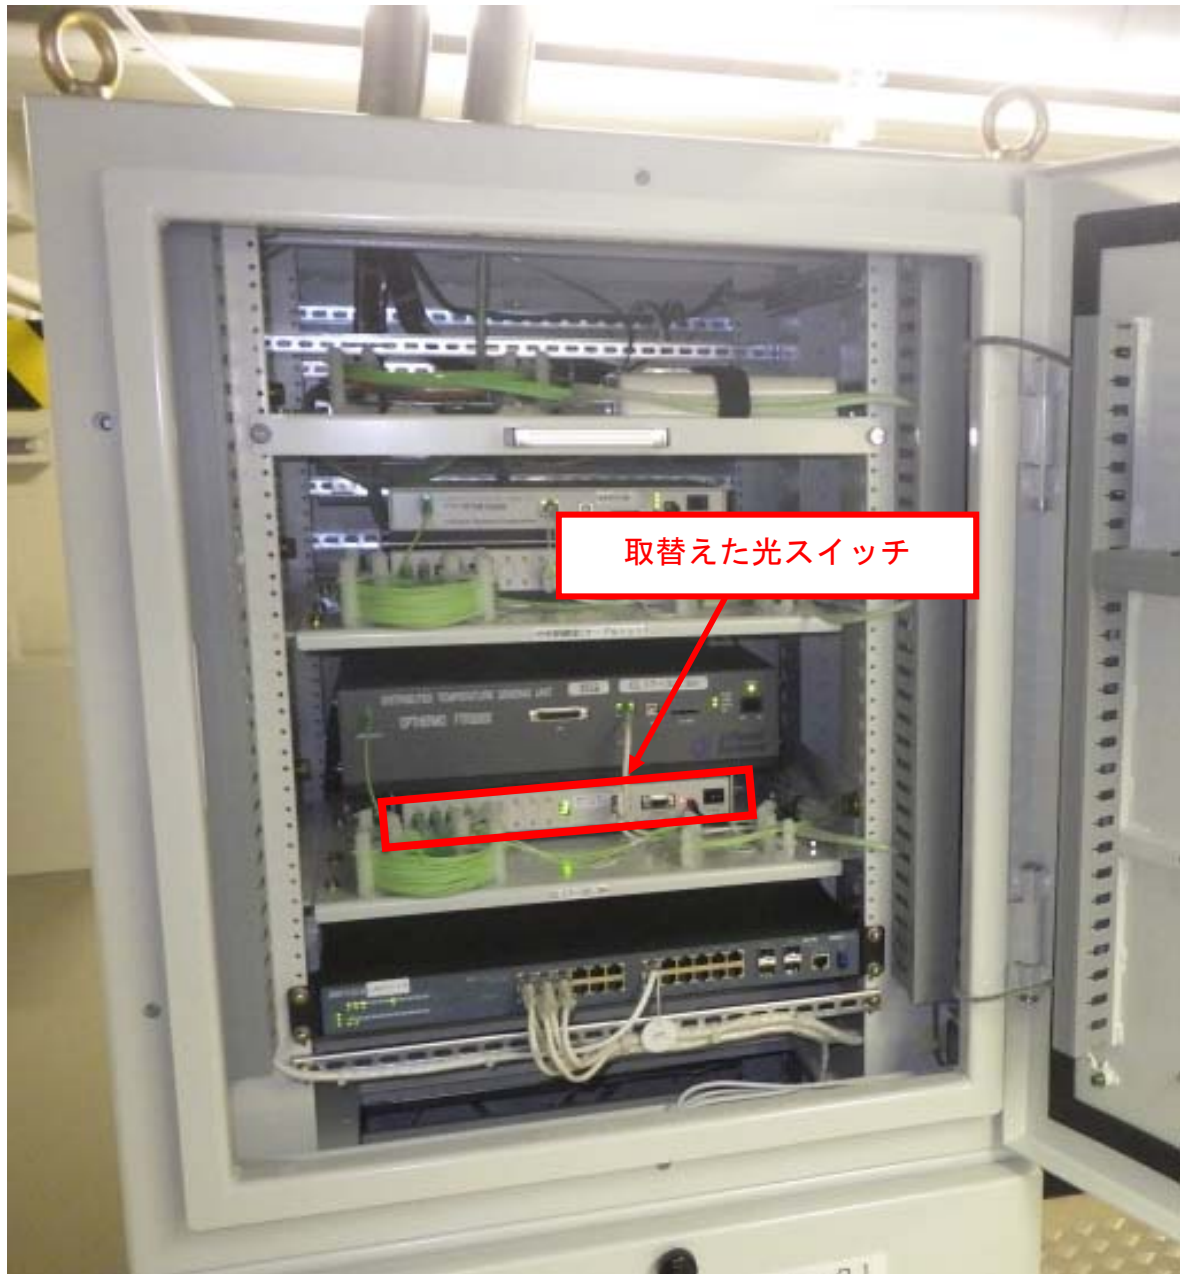
光ファイバ温度監視装置 外観写真

中央制御室に設置されている光ファイバ温度監視装置の外観を確認したところ、損傷等の異常は確認されなかった。

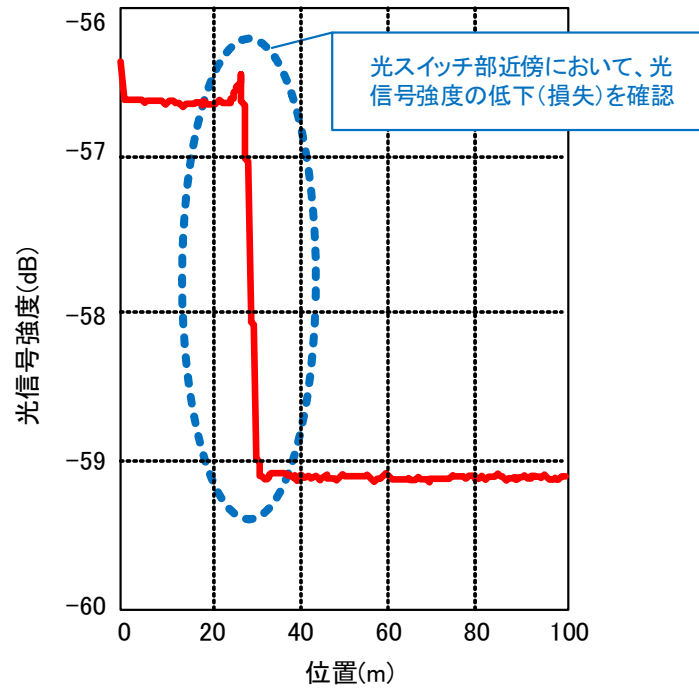
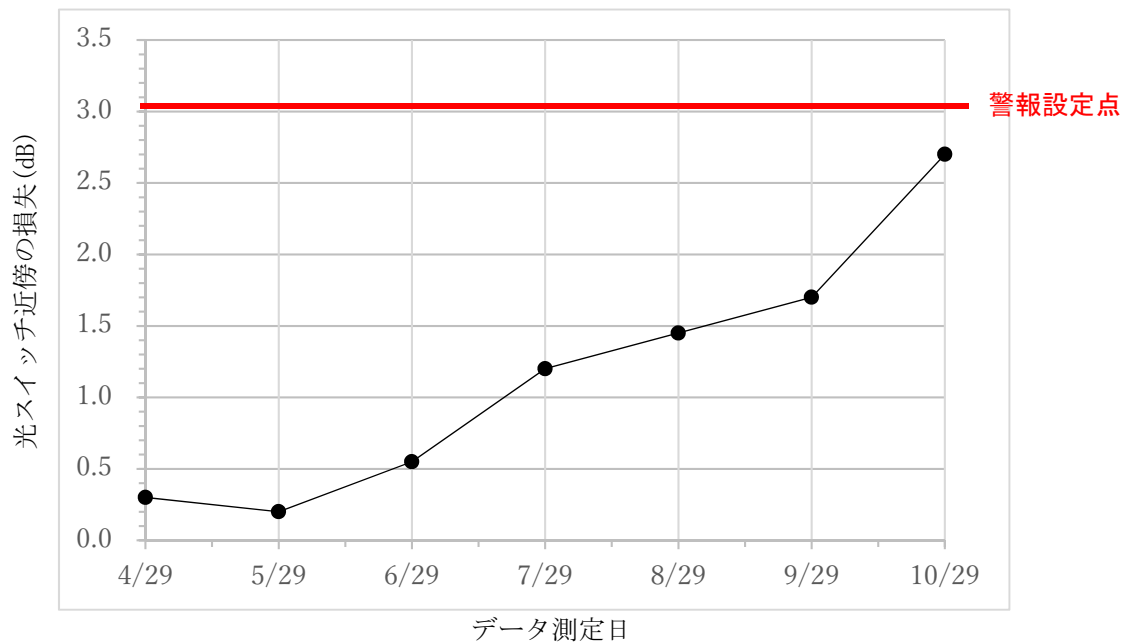
光スイッチ近傍の光信号強度確認結果

光ファイバ温度監視装置において、同装置から発信される光信号の強度データを自動蓄積していることから、10月29日（異常信号発信後）の光信号強度の低下の有無を確認した結果、制御装置の信号出力からおよそ25mの位置（光ファイバ温度監視装置内の光スイッチ近傍）において、光信号強度が低下していることを確認した。さらに、装置内に蓄積された光信号強度を遡って確認したところ、令和2年6月頃より徐々に光信号強度の低下傾向が見られることを確認した。

また、当該位置以外の箇所においては、光信号強度の低下は見られなかった。

(1) 項のとおり、光スイッチ近傍における光信号強度の低下が確認され、光スイッチの不調が想定されることから、予備品と取替を行ったところ、「光信号低下アラーム発生」が復帰し、光信号強度も正常な値となった。(光スイッチ近傍の損失は、取替前：2.7dB、取替後：0.3dB)

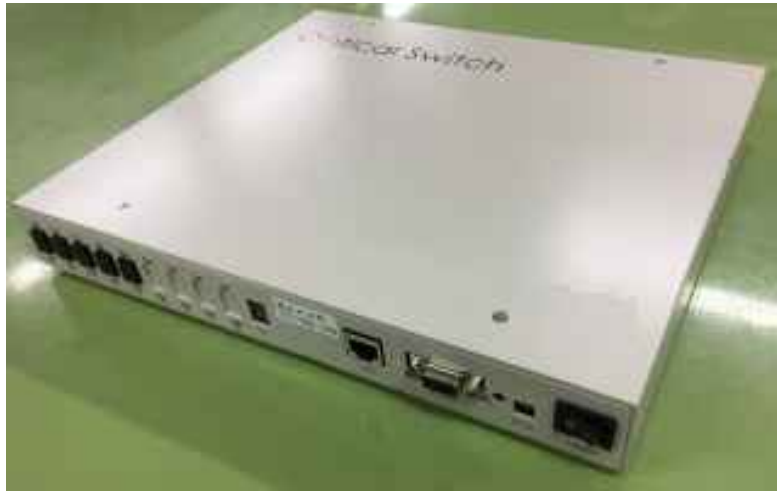
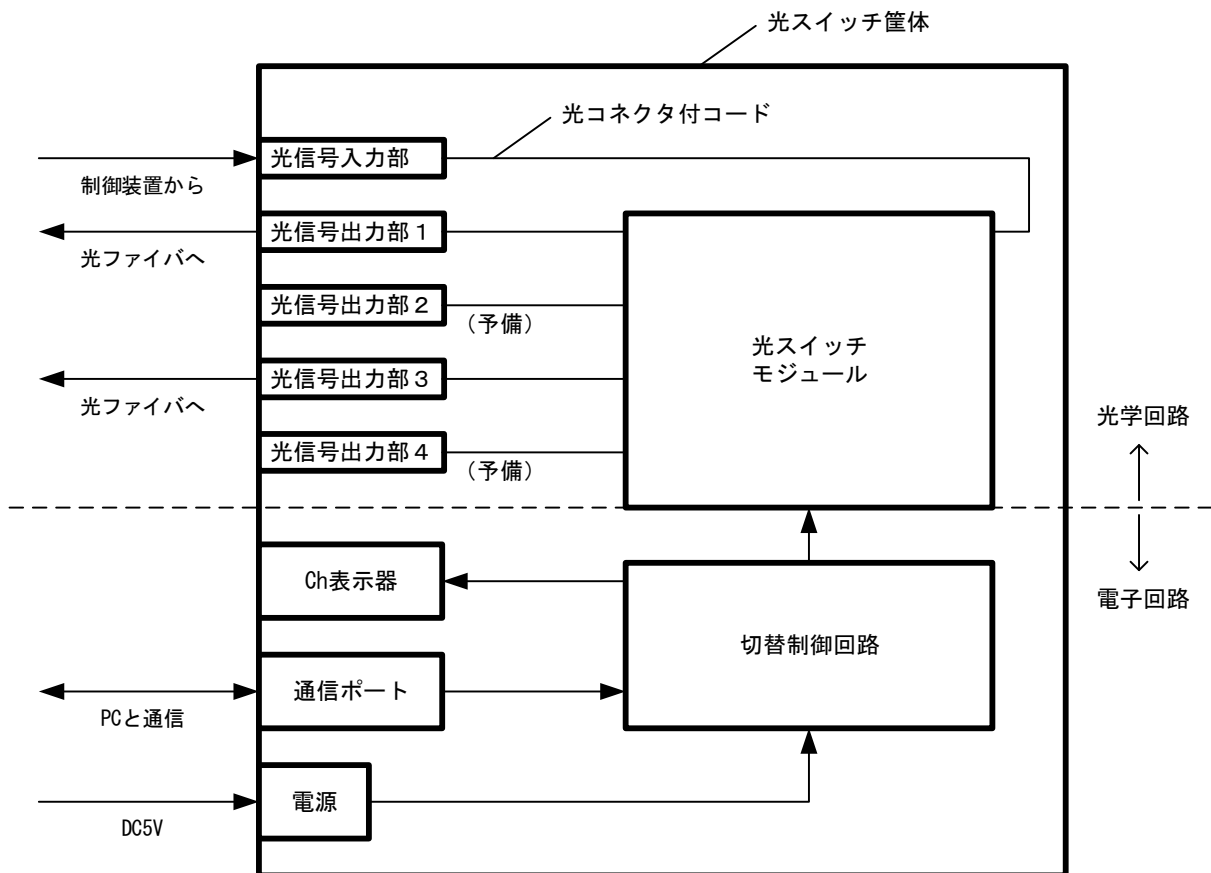
光スイッチ概要図

光スイッチの内部を確認したところ、構成部品の変色や傷等の異常は認められなかった。また、光信号を発信するコネクタ端面においても、異物は認められなかった。

光スイッチ内部の光ケーブルにおける光信号の漏れがないか確認するため、光信号の入力箇所から確認用の可視光を入力し、目視で確認したところ、光信号の漏れは認められなかった。

光スイッチの主構成部品である光スイッチモジュールの入力電源を確認したところ、電圧値は基準値4.5V以上に対し5.15Vであり、異常は認められなかった。

光スイッチモジュールにおける光信号強度の経年劣化の有無についてメーカーに確認したところ、一般的に長期間の光の照射および高頻度のスイッチング等により、光信号強度の低下が生じうることであった。

光スイッチについては、内部の構成部品の外観に変色や傷等の異常および光信号の漏れが認められないことから、光スイッチモジュール内部の不調と考えられる。光スイッチモジュールについては、一般的に経年的な光信号強度の低下が生じうること、また当該装置は設置からおよそ7年が経過していることから、光スイッチモ

ジュールの経年劣化により光信号強度の低下が生じたものと推定される。

- (1) 当該光スイッチを予備品に取替えた。
- (2) 今後、光スイッチで光信号強度の確認作業を定期的実施し、一定以上の光信号強度の低下傾向を確認した場合には予備品に取替える。
