伊方発電所第 1、2 号機  
タービン建家非常用排水配管からの  
水漏れについて

令和 3 年 3 月  
四国電力株式会社

1、2号機 タービン建家非常用排水配管

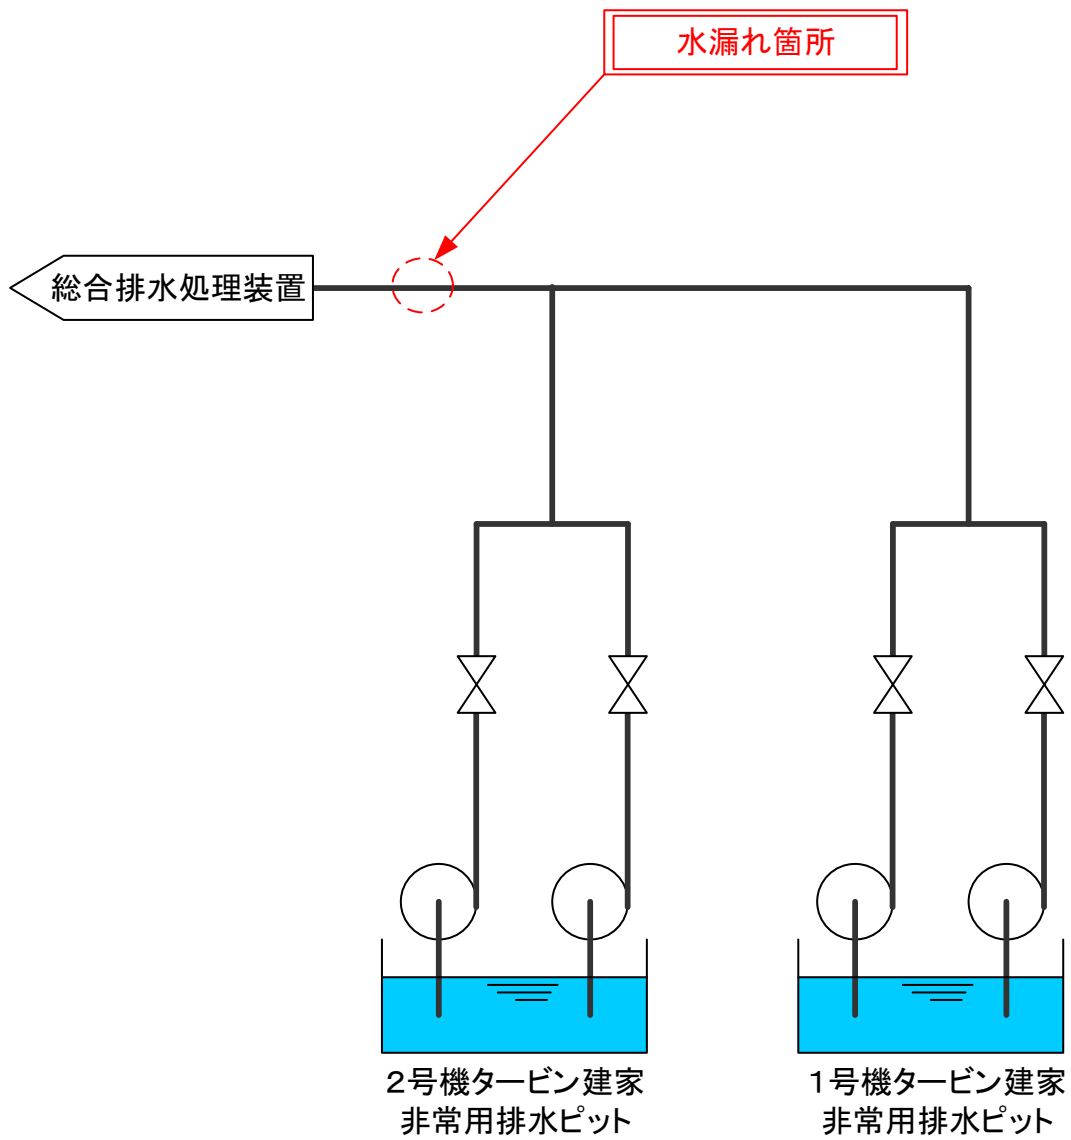
伊方発電所 1、2号機 タービン建家非常用排水配管概略系統図

伊方発電所第2号機脱気器建家付近の屋外において、9月29日8時47分頃、地面より水が出ていることを保修員が確認した。このため、地中に埋設されている1、2号機タービン建家非常用排水配管に関する設備を停止して、地面からの水漏れは停止した。

地面を掘削して漏えい箇所を調査したところ、9月30日、埋設されたタービン建家非常用排水配管※<sup>1</sup>に貫通穴を確認した。

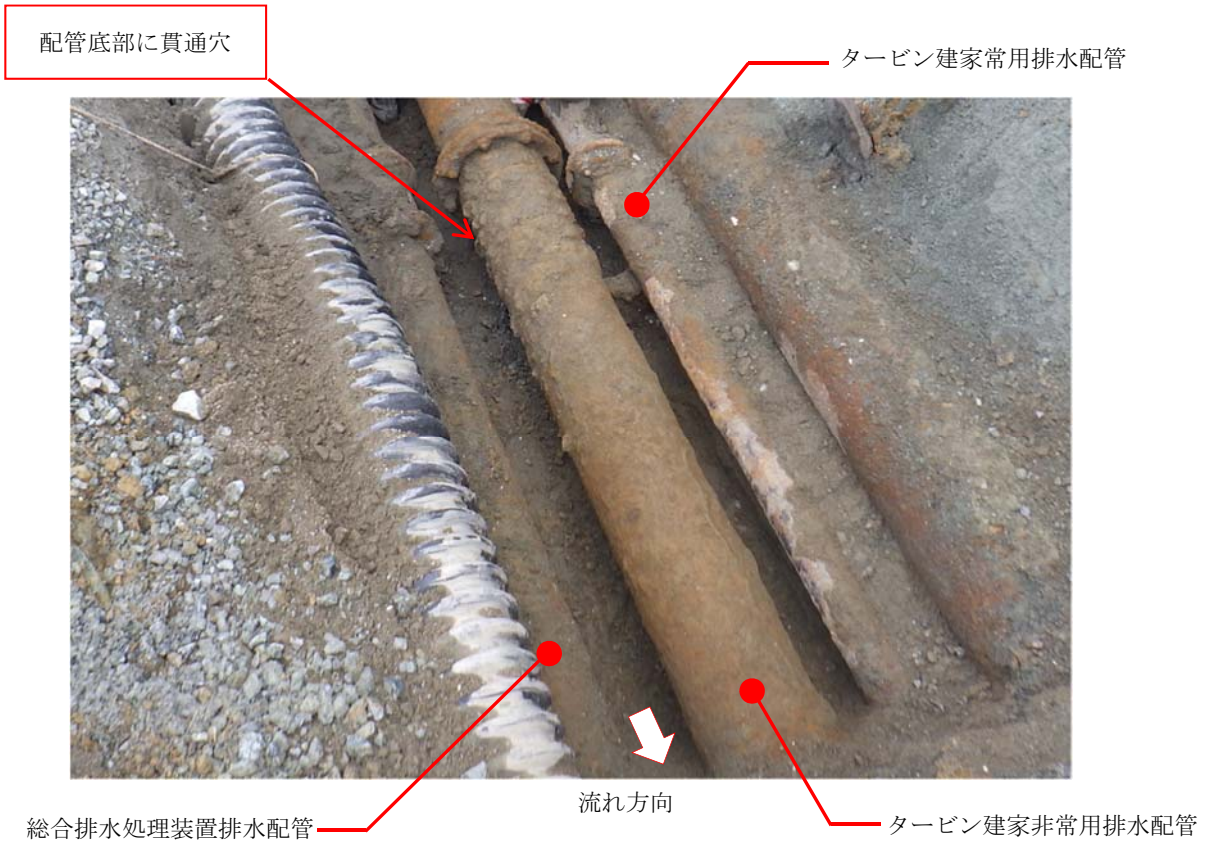
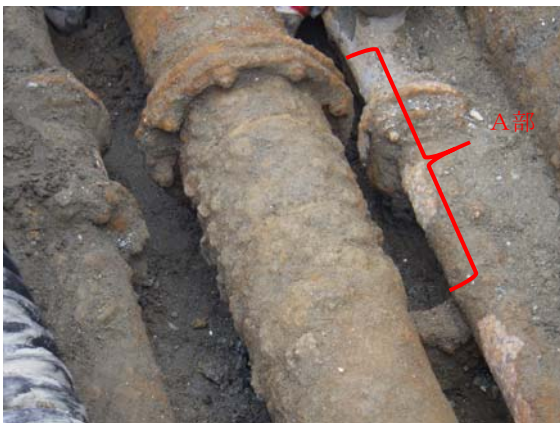
### 配管外面調査結果

当該配管の外面を目視にて調査したところ、配管継手下流付近の底部に幅約6cm、長さ約17cmの貫通穴が1箇所確認された。

また、配管継手部から下流約50cmの間で、多くの錆こぶ<sup>※4</sup>が配管全面に認められ、腐食を防止する目的の外面塗装が配管全面にほぼ残っていなかった。

A部：約50cmにわたる錆こぶ  
(再塗装箇所)

配管全面に錆こぶを確認

- (1) 当該配管について、内外面エポキシ樹脂塗装<sup>\*10</sup>のダクティル鋳鉄管に配管取替を実施した。

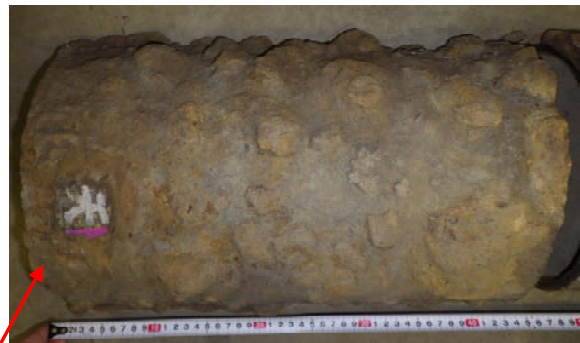
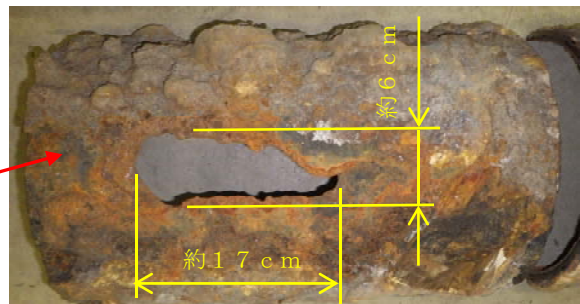
【配管外面手入れ後（天側）】

【配管外面手入れ後（地側）】

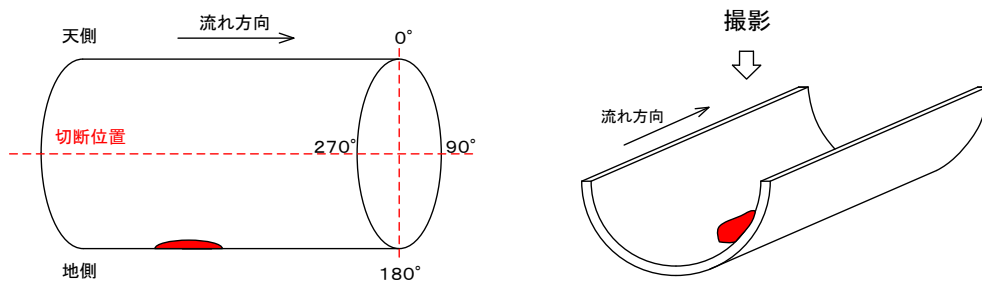
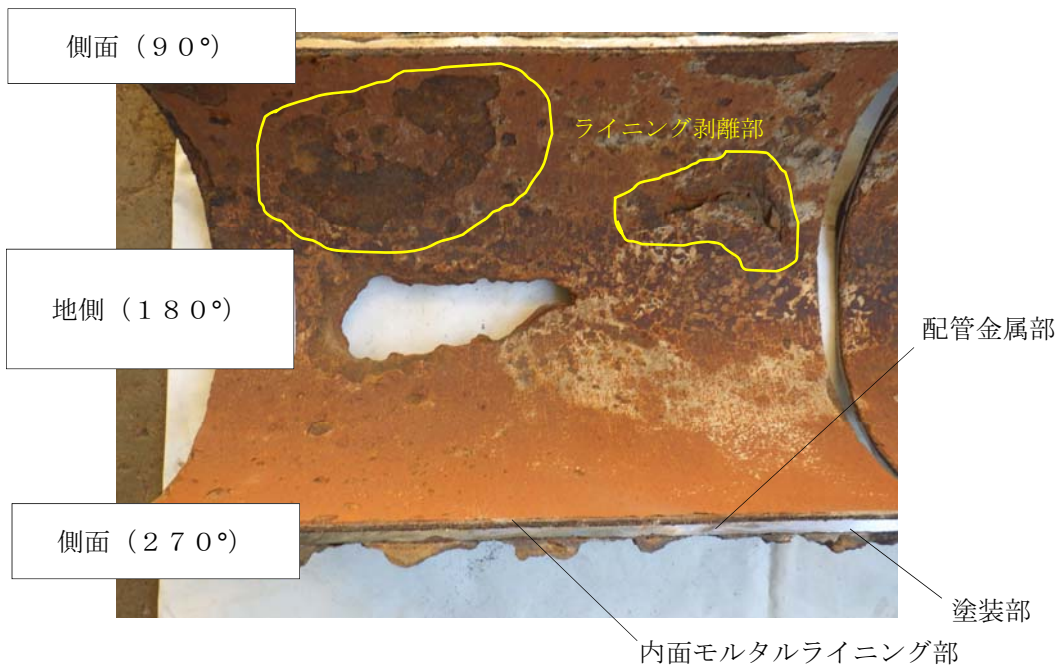
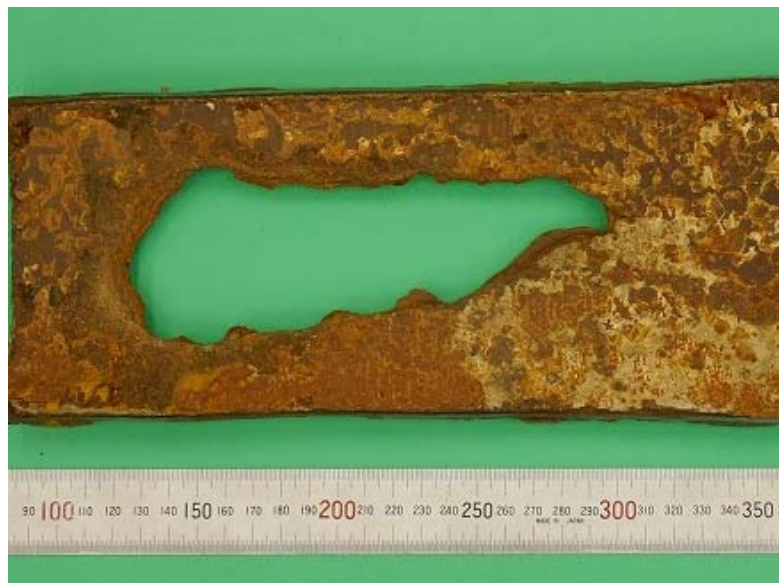
### 配管内面調査結果

当該配管の内面を目視にて調査したところ、貫通箇所周辺において、配管内面に施工しているモルタルライニングの部分的な剥離が確認された。

なお、剥離は内表面のみで著しい凹凸もなく、顕著な劣化は確認されなかった。

#### 【貫通穴詳細】

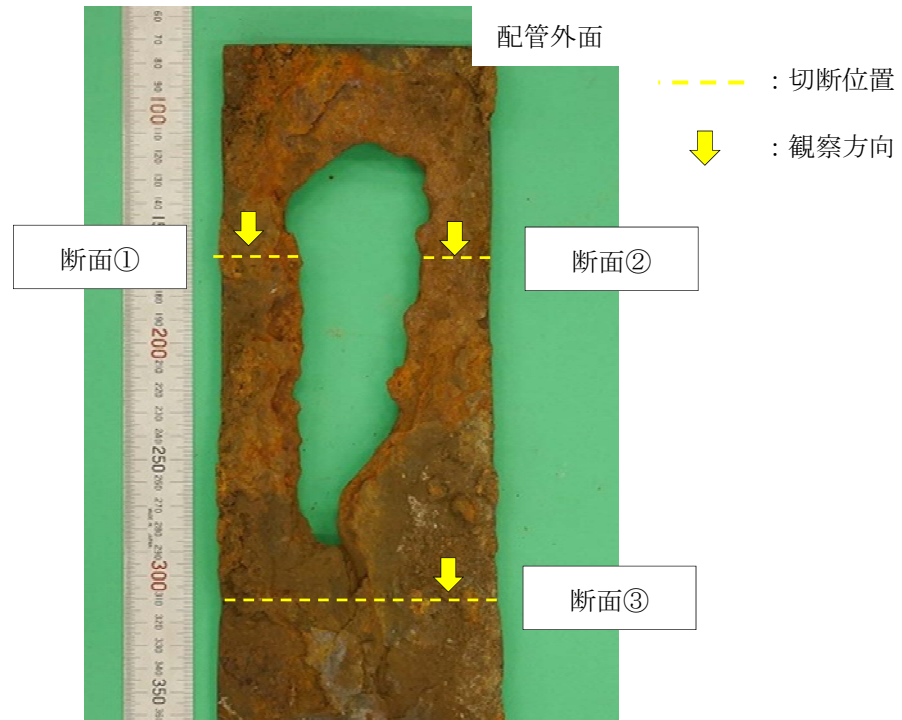
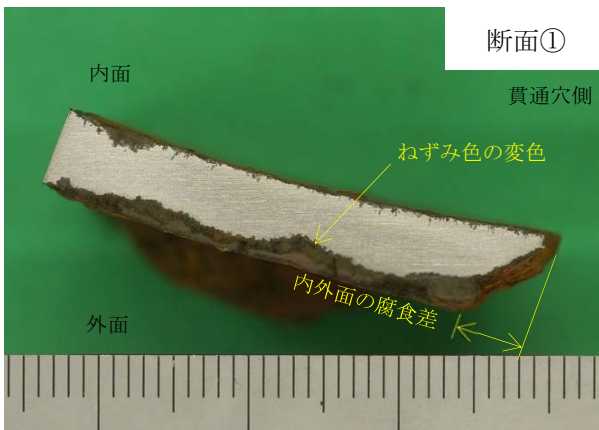
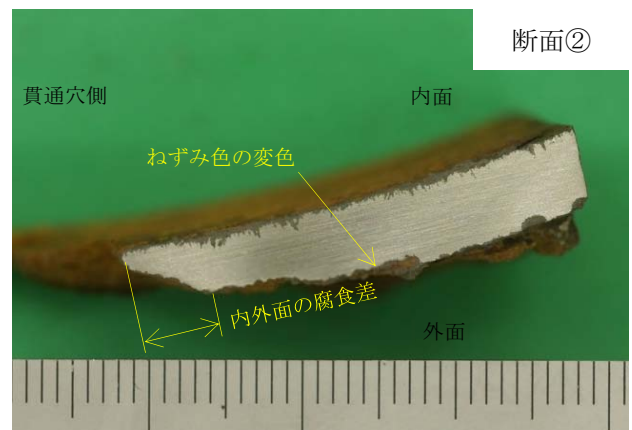
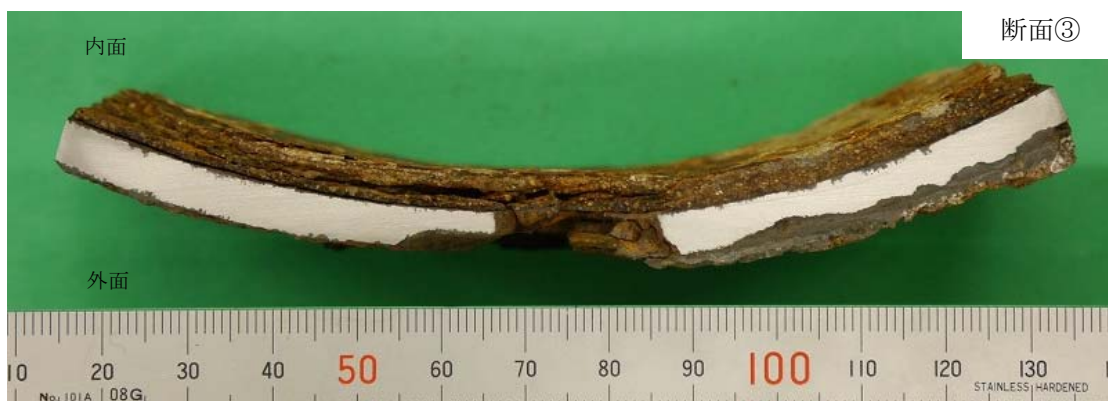
### 配管断面調査結果

当該配管を切断し、配管断面を目視にて調査したところ、配管金属の内外面に腐食が確認された。腐食箇所の損傷・進行の程度は、配管内面に比べ、配管外面の方が大きいことが確認された。

当該部の配管外面は金属光沢が失われて、ねずみ色の変色が確認された。

調査の結果、当該漏えい箇所の断面状況および貫通穴周辺の配管外面に錆こぶが存在していたことから、配管外面から全面腐食<sup>※8</sup>が進行していたと考えられる。また、断面表層がねずみ色に変色していたことから、全面腐食に加えて、黒鉛化腐食<sup>※9</sup>が同時に進行していたと考えられる。

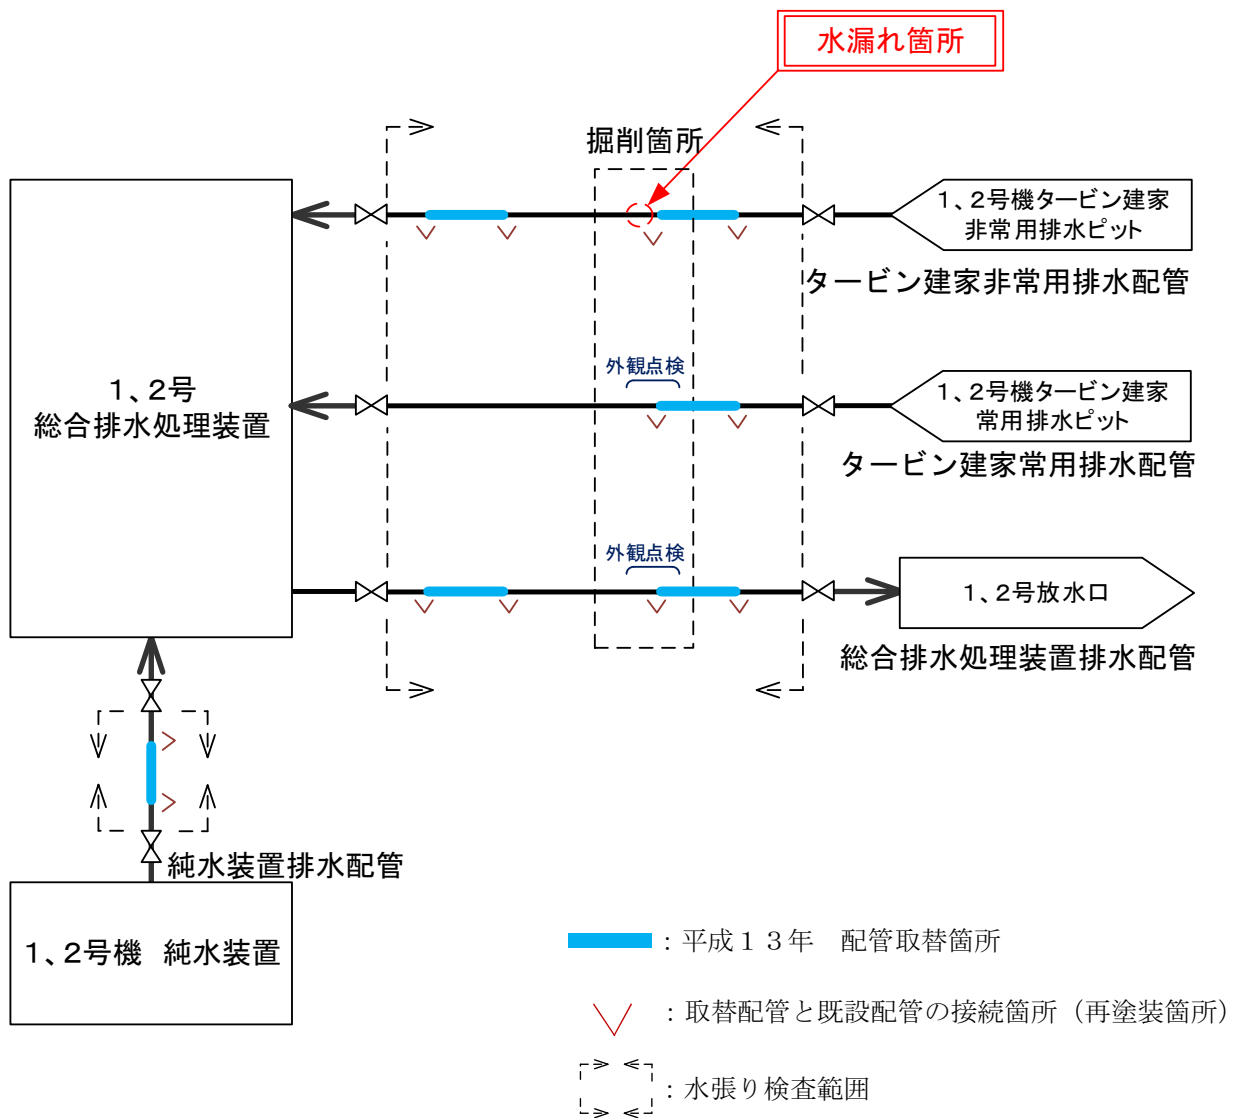
類似箇所調査結果

当該配管を含む、1、2号機タービン建家非常用排水ピットポンプから総合排水処理装置までの非常用排水配管については、平成13年に当該箇所の上流側配管を含む2箇所の配管を取替えており、取替配管と再使用配管を接続した箇所が4箇所あった。また、4箇所とも既設配管の取り合い部は、配管外面の塗装を除去した後で再塗装を実施していた。

平成13年の配管取替工事では総合排水処理装置排水配管<sup>※5</sup>、タービン建家常用排水配管<sup>※6</sup>および純水装置排水配管<sup>※7</sup>についても合計4箇所の配管取替を実施しており、取替配管と再使用配管を接続した箇所が8箇所あった。また、8箇所とも配管外面の塗装を除去した後で再塗装を実施していた。

なお、このうち2箇所は外観点検を実施し、錆こぶ発生等異常のないことを確認した。

【平成13年に実施した配管取替工事対象箇所の調査結果】

- ・掘削箇所の配管外観点検：異常なし
- ・各配管の水張り検査：漏えいなし

- (2) 平成13年に配管取替を実施した総合排水処理装置排水配管、タービン建家常用排水配管および純水装置排水配管について、水張り検査を実施し、漏えいのないことを確認した。
- (3) 平成13年に配管取替のため現地塗装を実施したダクティル鋳鉄管について外観点検を実施する。
- (4) ダクティル鋳鉄管取替作業においては、塗装対象範囲が確実に塗装できていることを外観確認するよう作業要領書に明示する。

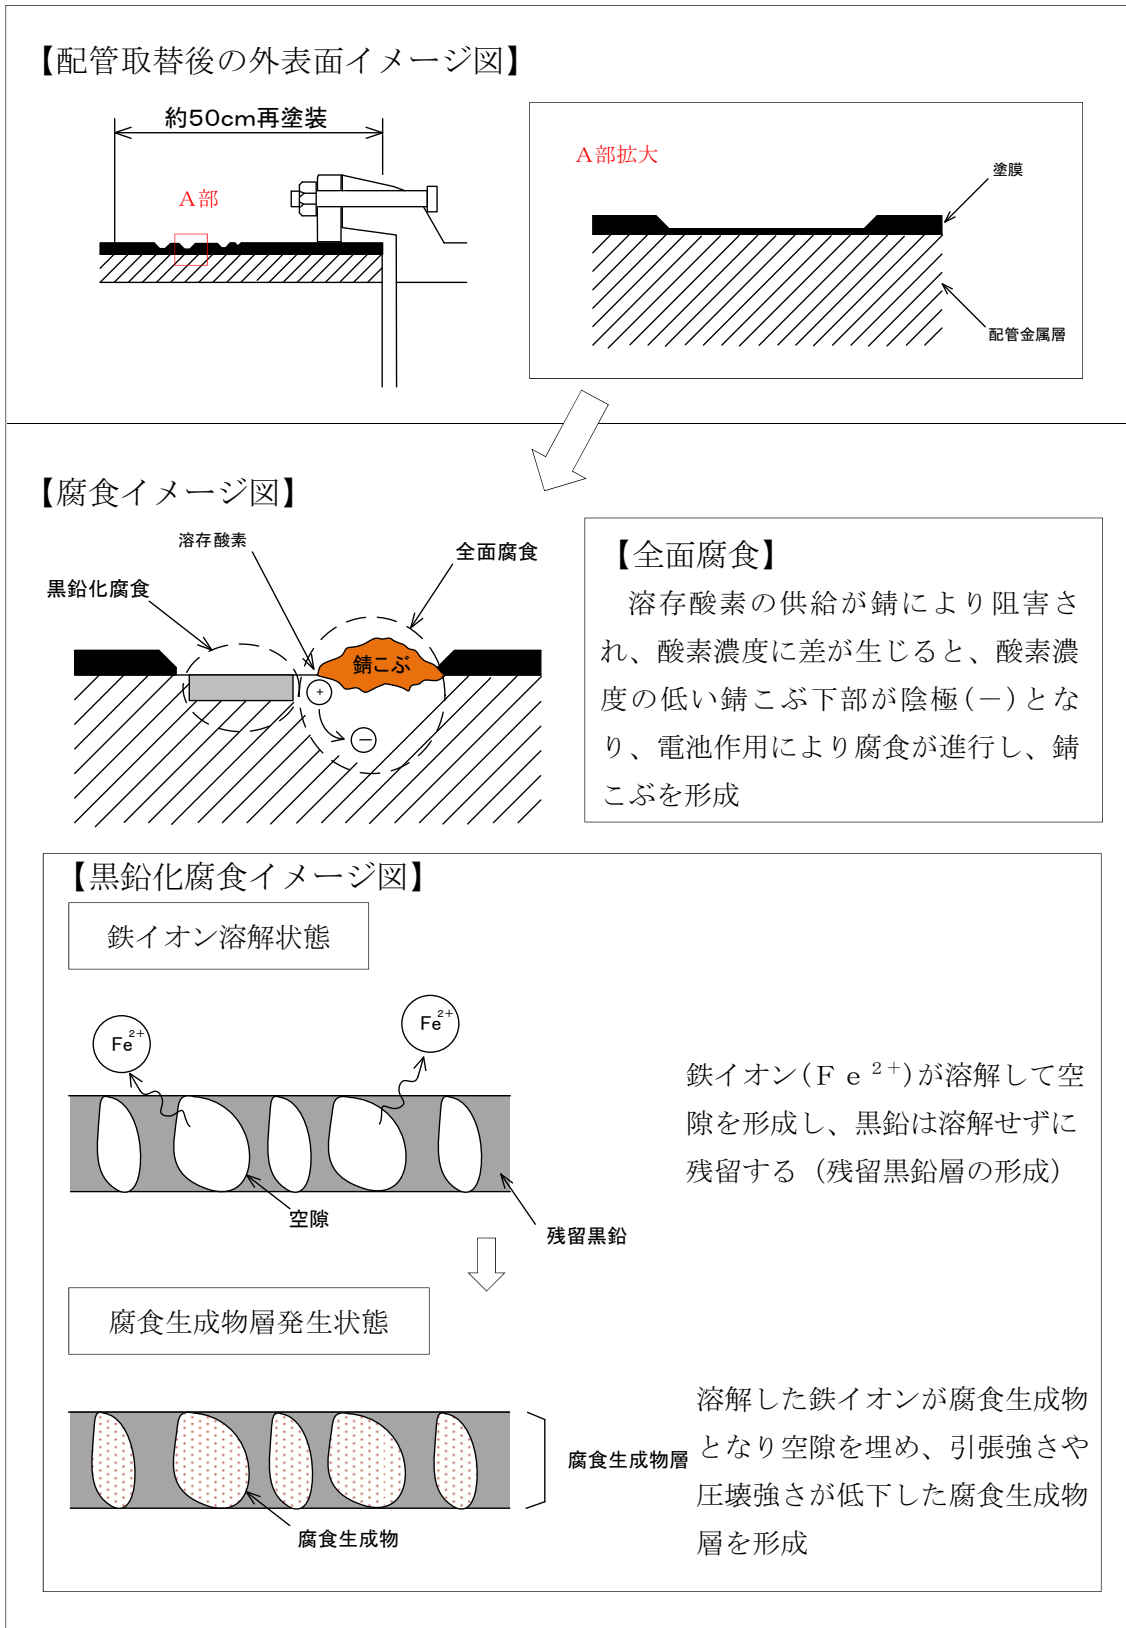
漏えいまでの推定メカニズム

腐食が発生した原因としては、過去に実施した配管取替に伴う再塗装作業範囲において下地処理不良、塗装のかすれ、塗り残し等の要因にて配管外面の塗装が適切に実施できていなかったため、酸素等の腐食因子を遮断できず、全面腐食および黒鉛化腐食が発生、進行していたものと推定され、肉厚が薄くなった箇所に配管内部流体の圧力が加わることにより、内面モルタルライニングが損傷して貫通に至ったものと推定される。

配管外面から全面腐食と黒鉛化腐食が同時に進行して配管肉厚が減少
